INFORME FINAL

CODIGO SUCESO: INCID-01-19

FECHA DEL SUCESO:	7 DE MARZO DE 2019
LUGAR:	AEROPUERTO EL ALTO
DEPARTAMENTO:	LA PAZ
MATRÍCULA:	CP-3020
MARCA Y MODELO:	BOEING 737-300
PROPIETARIO:	GRAF 1 (AVIACIÓN) SVERIGE AB ESTOCOLMO - SUECIA
OPERADOR:	BOLIVIANA DE AVIACIÓN BoA COCHABAMBA
TAXONOMÍA:	SCF-NP
ELABORACIÓN INFORME	15 DE MARZO 2026

INFORME FINAL DE INVESTIGACIÓN

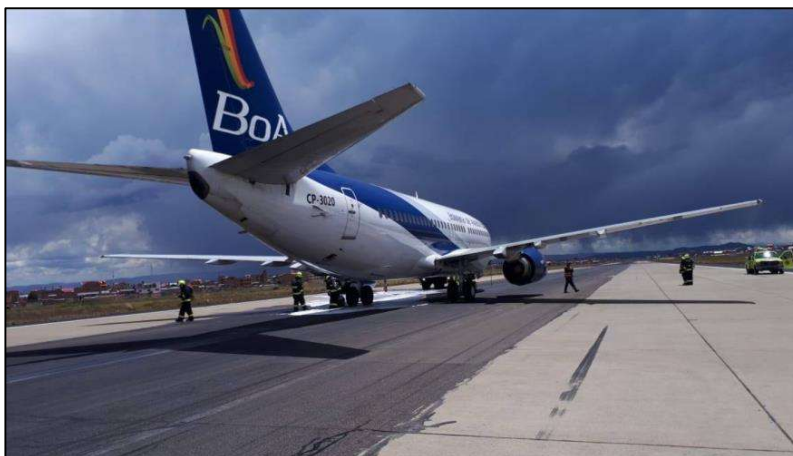
Ante esta situación, la tripulación detuvo la aeronave sobre la pista y solicitó asistencia a los servicios de emergencia del aeródromo, así como al personal de mantenimiento, como se muestra en la figura 1.

Figura 1 –Parada total y la llegada de los servicios de emergencia.

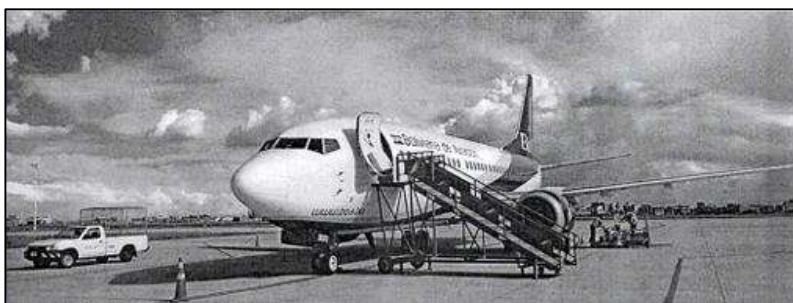
Posteriormente, la aeronave fue retirada de la pista y trasladada a una plataforma remota para su evaluación técnica y acciones de mantenimiento correspondientes, como se muestra en la figura 2.

Figura 2 – Aeronave estacionada en una plataforma remota después del incidente.

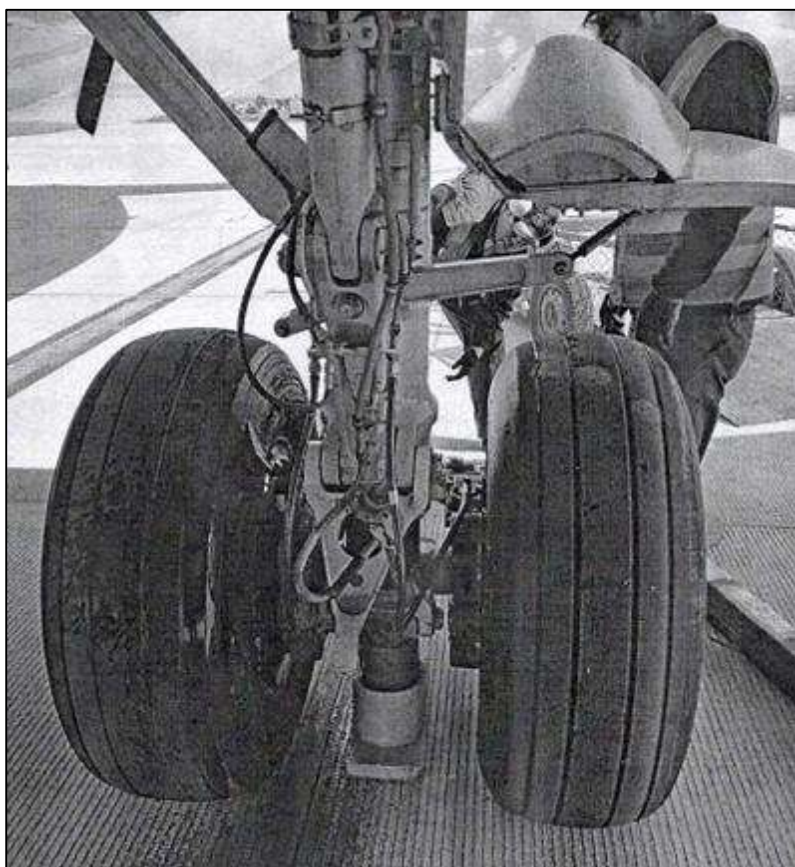
La aeronave sufrió daños menores. Los daños estuvieron restringidos al sistema del tren de aterrizaje principal izquierdo, específicamente al componente *shimmy damper*, al *torsion link*, así como al conjunto de ruedas y neumáticos asociados (Figuras 03 y 04).

Figura 3 – Tren principal izquierdo, vista de frente.

- Las inspecciones realizadas posteriormente permitieron constatar daños en el sistema del tren de aterrizaje principal izquierdo, específicamente la rotura del componente *shimmy damper*, así como daños asociados en el *torsion link*, además de afectaciones en el conjunto de ruedas y neumáticos.

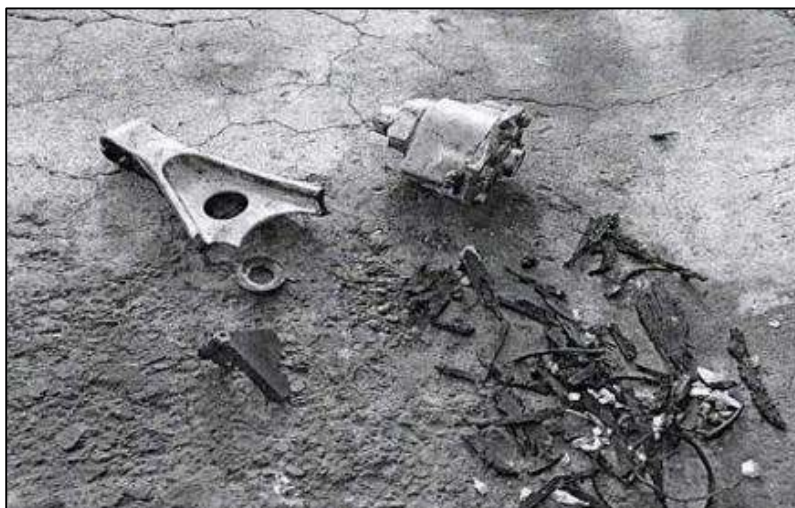
Figura 4 – Partes encontradas en la pista referente al tren principal izquierdo.
