INFORME FINAL **INCIDENTE GRAVE**

COL-23-18-DIACC

Encuentro con turbulencia

Matrícula CC-COY

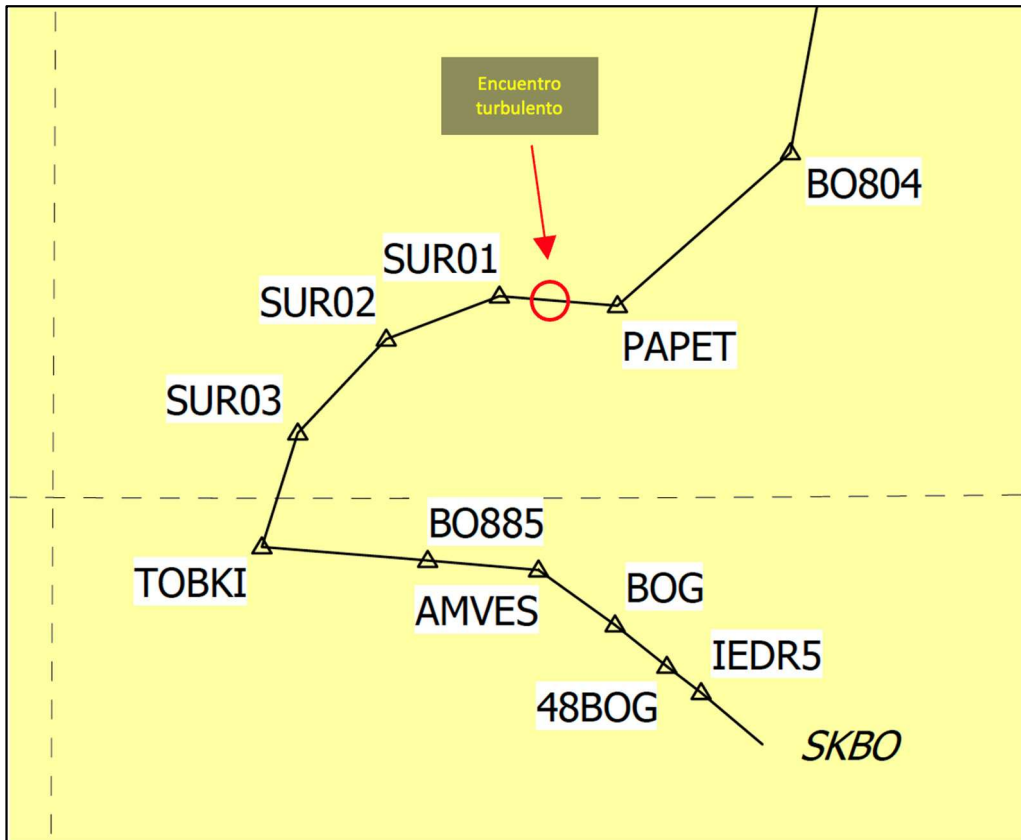
Imagen No. 1 - Ubicación del encuentro turbulento en la ruta de la aeronave CC-COY.

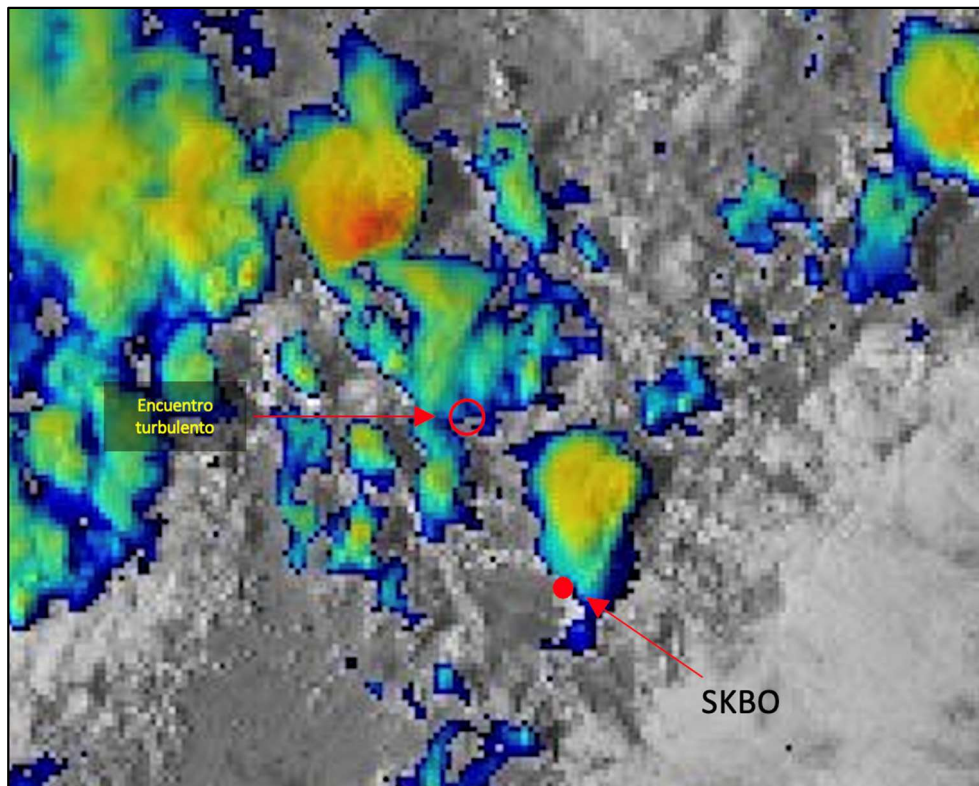
Se observó así la prolongación de vaguada banda norte de la ZCIT hacia el Norte del país con abundante humedad y evolución de núcleos convectivos en la zona de la turbulencia.

Imagen No. 2 - Condiciones meteorológicas – 15 marzo de 2023 – 15:40 HL.

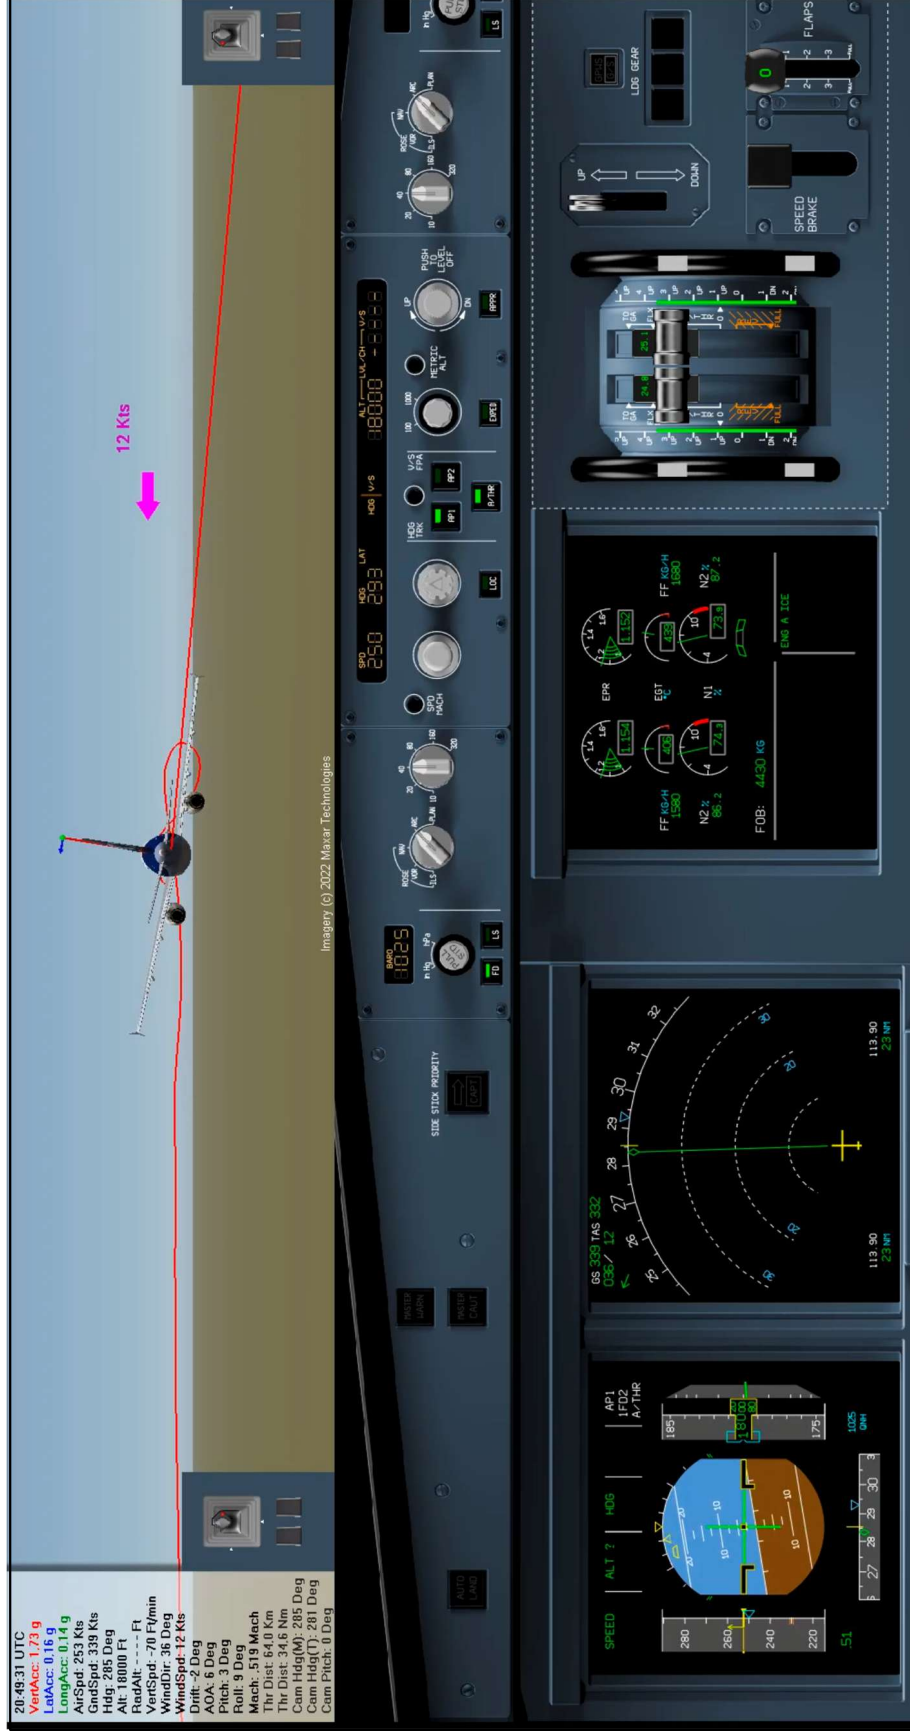
Según los datos descargados, se encontró que la turbulencia ocurrió en coordenadas N05°14'10.72" - W074°21'43.55", cuando la aeronave mantenía 235 kt IAS (339 kt GS), 285° y 18,000 ft.

Imagen No. 3 – Imagen FDA del momento del encuentro turbulento de la aeronave CC-COY.

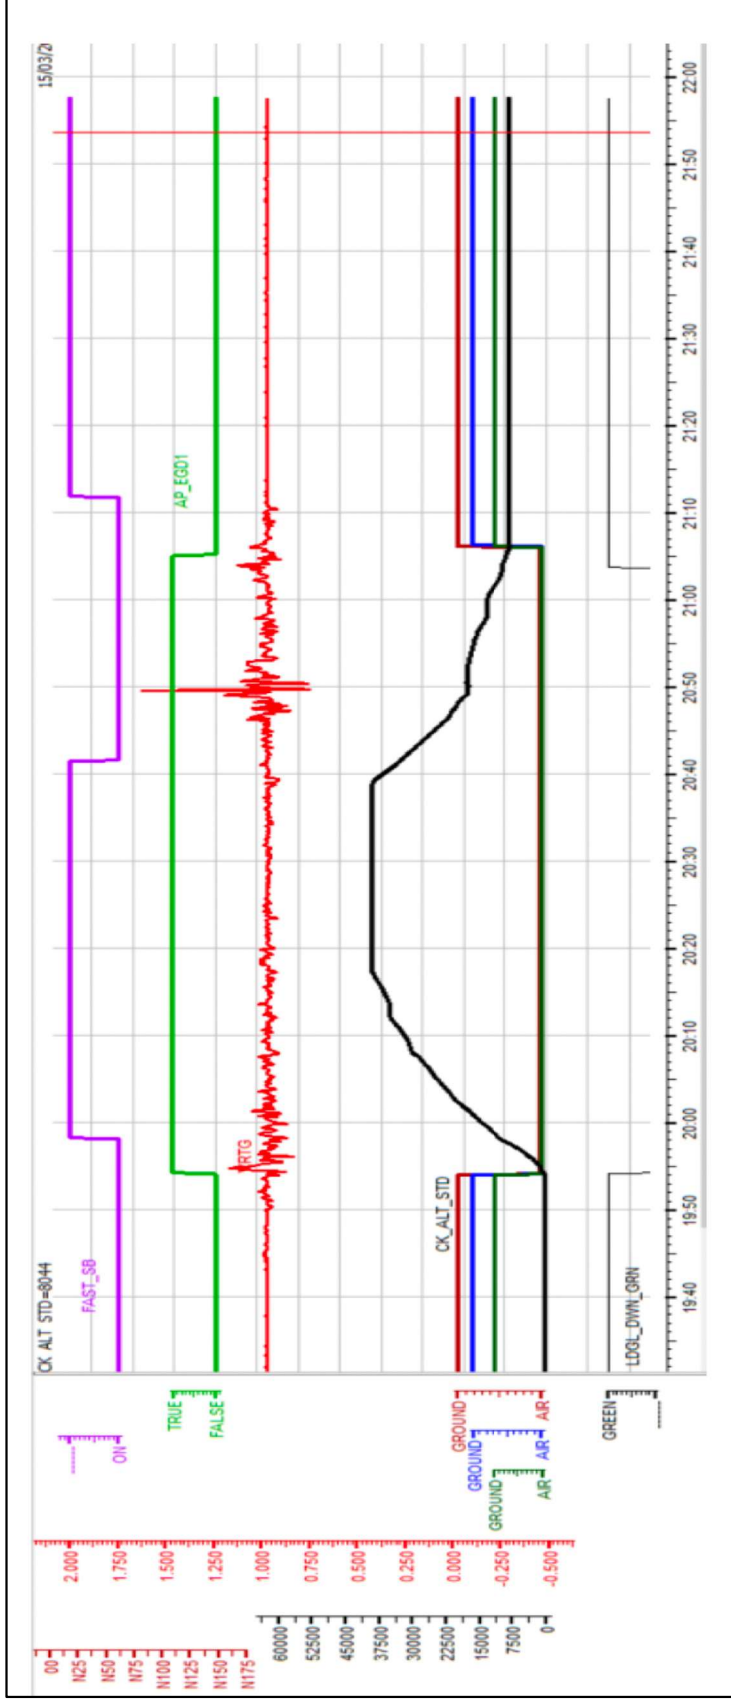
Se registró un pico de 1.73G de aceleración vertical, 1.6 de aceleración lateral y 0.14G de aceleración longitudinal. El viento registrado correspondía a 036 grados con una intensidad de 12 kt.

Imagen No. 4 – Gráfica de datos durante el evento turbulento del vuelo CC-COY.
