INFORME FINAL

COL-24-09-DIACC

Encuentro con turbulencia
TURB

Boeing 767-332 ER
Matrícula N176DZ

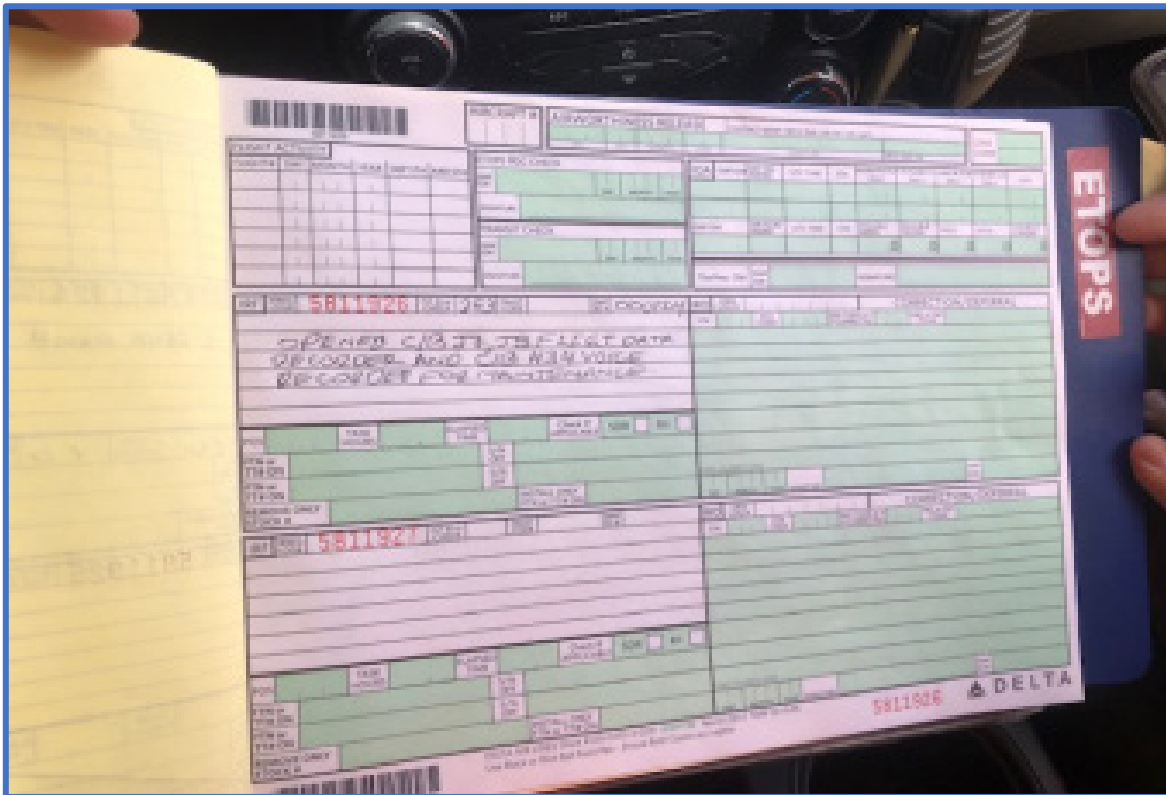
Imagen No. 3: Hoja del libro de vuelo.

No se evidenció ningún reporte en el libro de vuelo sobre el accidente ocurrido el día de ayer en vuelo en la ruta JFK-BOG.

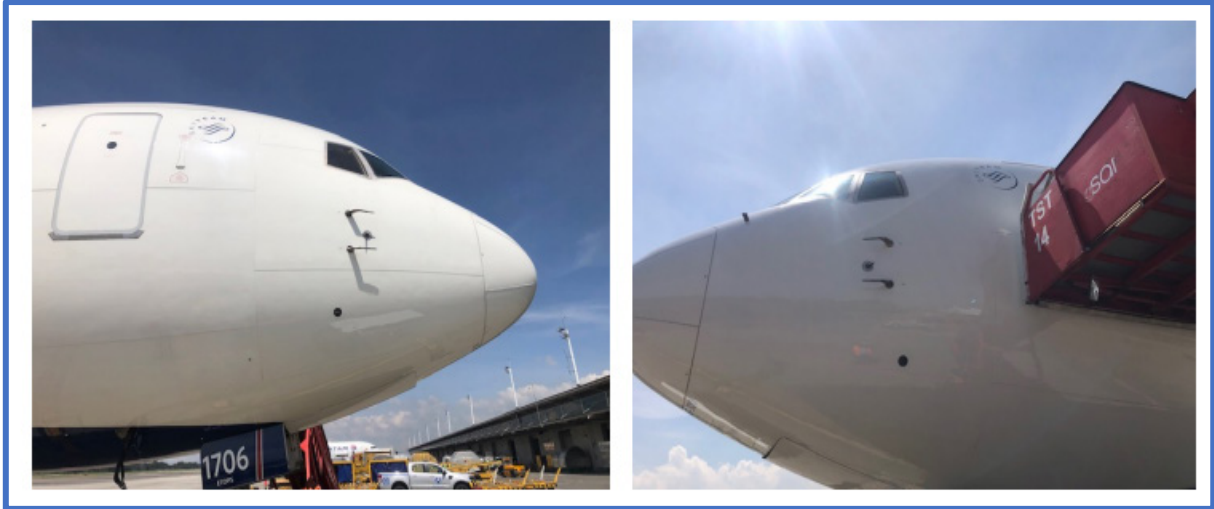
No se encuentra identificada la zona RVSM en el fuselaje (ver fotos Lado LH y RH).

Imagen No. 4: no se observa demarcación zona RVSM.

Dado los hallazgos relacionados anteriormente para poder autorizar la operación de esta aeronave después del accidente se debió presentar la liberación de aeronavegabilidad y dar respuesta a estos hallazgos teniendo en cuenta que hubo violación a la regulación

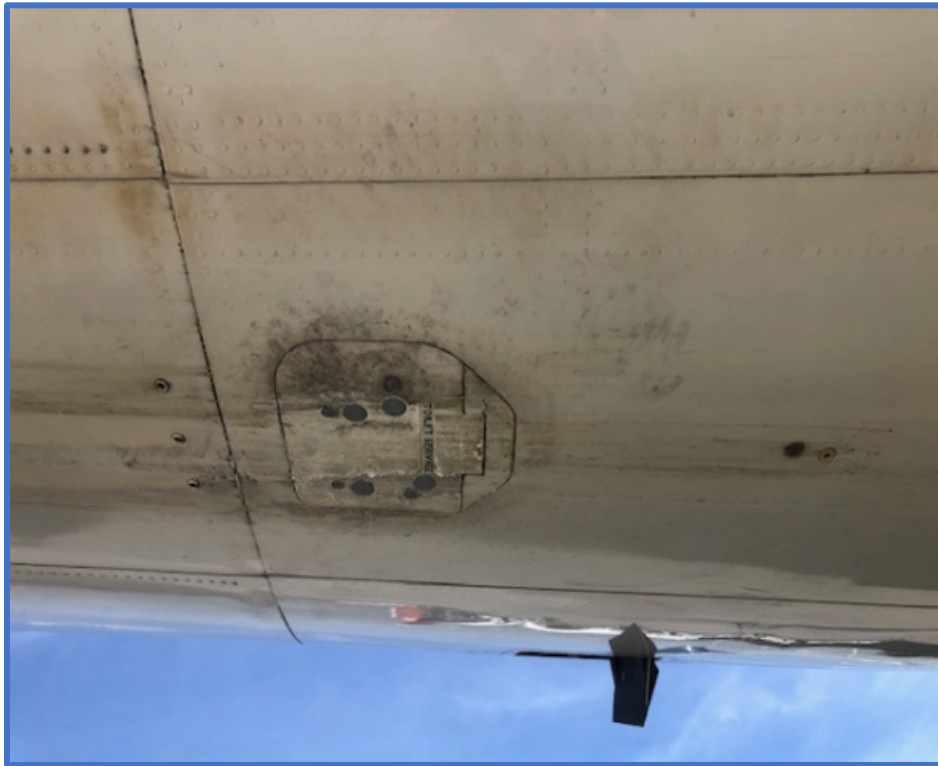
Se evidenció de fuga de aceite en Tail Cone. Zona Puerta TOILET SERVICE y APU (Ver foto, pintura deteriorada).

Imagen No. 5: Tail cone Aeronave accidentada.

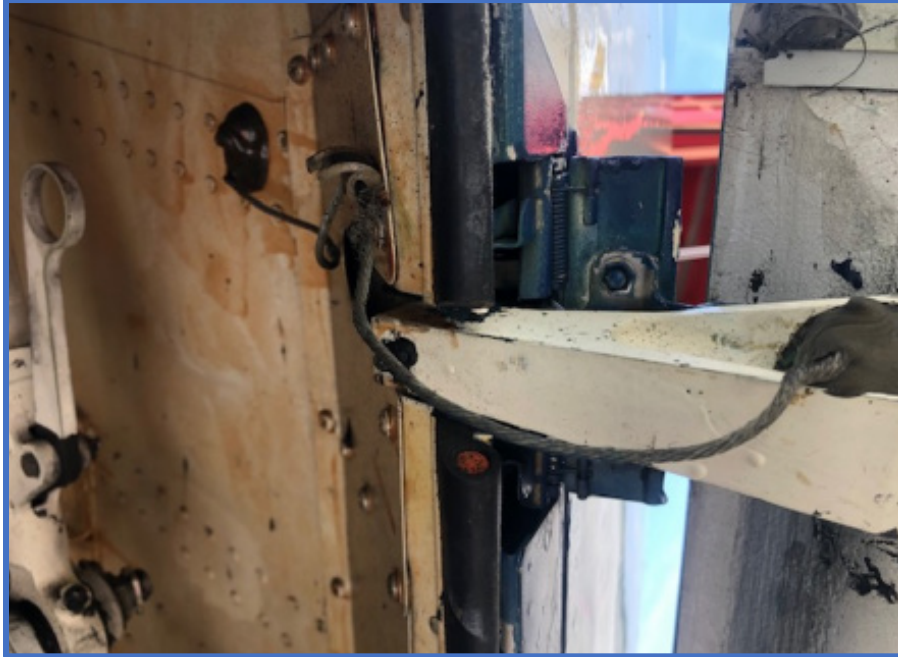
Se evidenció NLG LH DOOR, Bonding Wire dañada. (ver siguiente foto).

Imagen No. 6: NLG LH DOOR, Bonding Wire

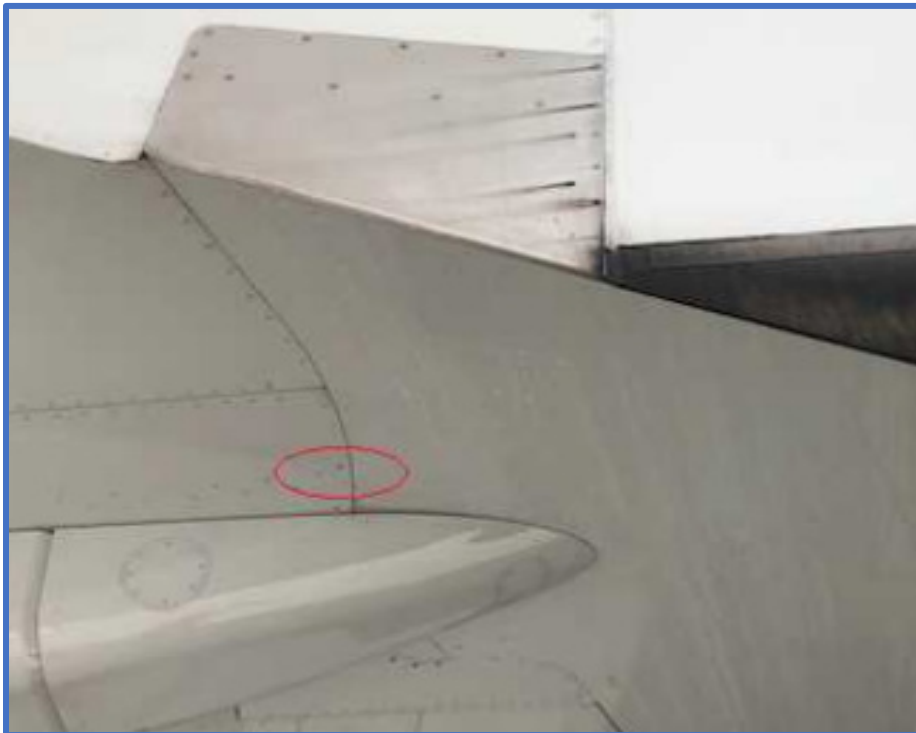
Imagen No. 7: Pylon RH

Se evidenció que falta un tornillo en el pylon RH. (ver siguiente foto).

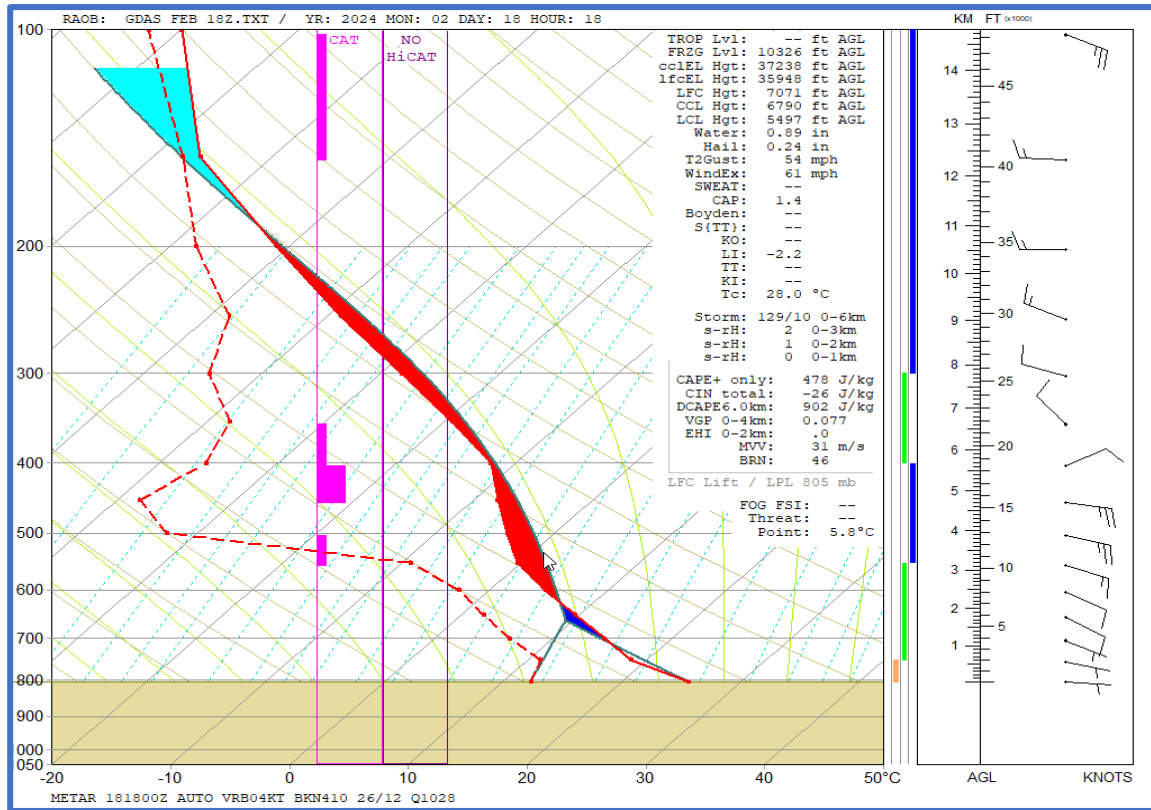
imagen No. 11 – Sondeo GDAS – 18 de febrero 2024 en el punto más cercano al encuentro turbulento

El modelo GDAS indica presencia de un 66% de turbulencia de aire claro (CAT) ligera entre los 28,300 y 22,000 pies de altitud, y entre los 19,800 y 16,200 pies de altitud.

La turbulencia fue a 18,000 pies de ALT, 532 mb, Viento 108 a 22 kt

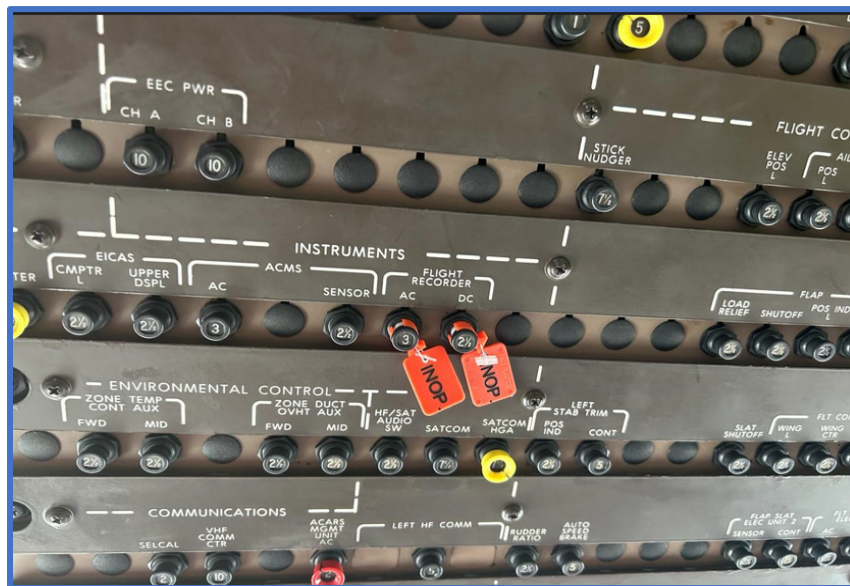
Imagen No.14: Interruptores Flight recorder.

Después del evento encontrándose la aeronave en plataforma, por parte del explotador se desconectarán los disyuntores del registrador digital de datos de vuelo (DFDR) y del registrador de voz de cabina (CVR) para proteger los datos.
