INFORME FINAL ACCIDENTE

COL-19-65-GIA

**Colapso parcial de tren derecho
durante aterrizaje**

Boeing 737- 401

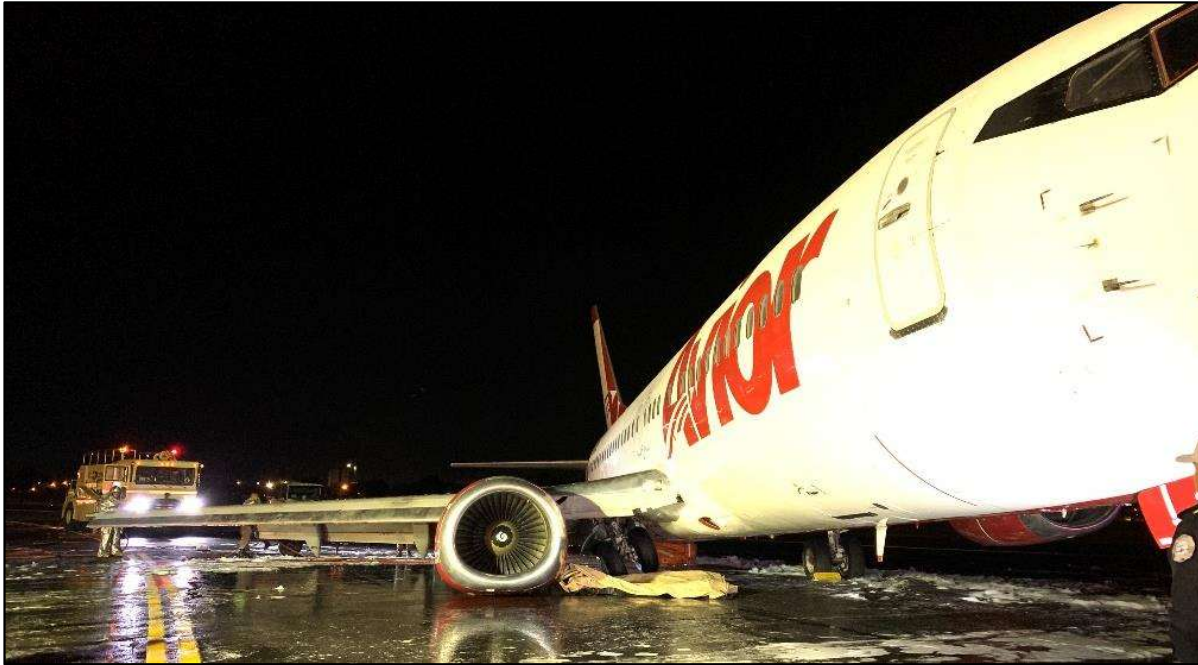
Fotografía No. 1 - Condición final de aeronave YV3012

- Abrasión de la sección ventral de la carcasa del motor derecho,
- Desprendimiento parcial del tren derecho en su anidamiento estructural,
- Daño y rompimiento estructural de la sección de extradós a la altura del tanque de combustible y sección de raíz de ala derecha por la separación parcial del tren derecho,

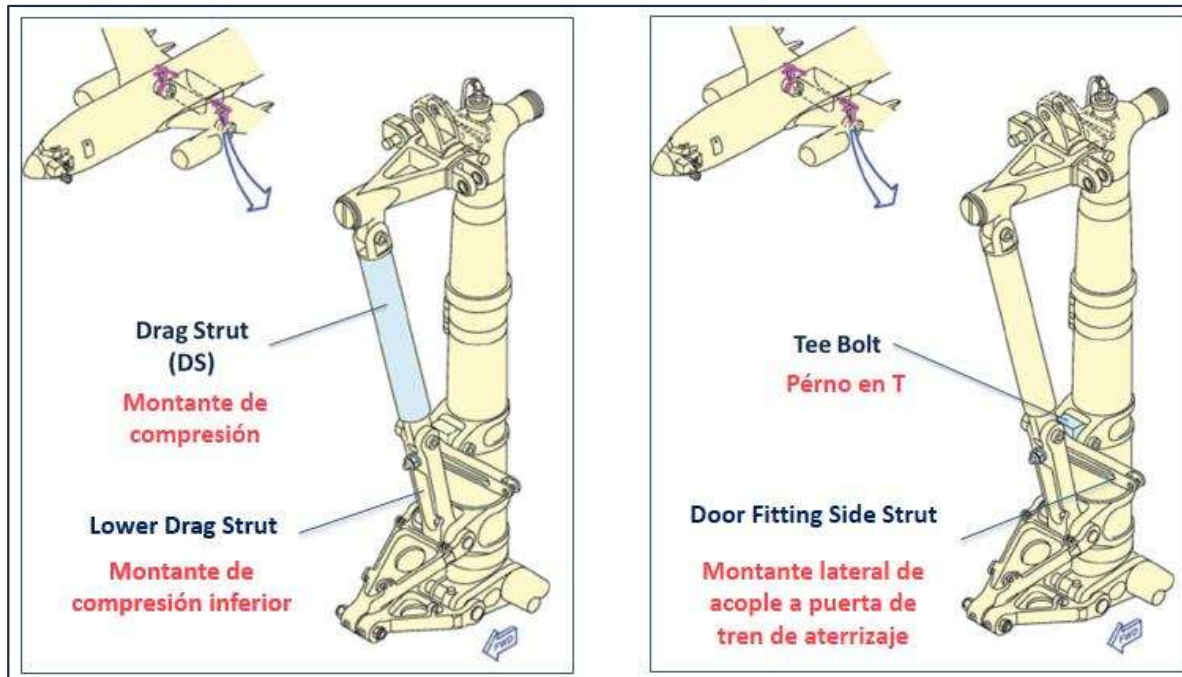
El tren derecho, parcialmente colapsado, presentaba evidente rotura en la parte superior del "montante de compresión" (Drag Strut) y el desprendimiento al mecanismo del "perno T"

(Tee-bolt) al montante lateral de acople a puerta de tren de aterrizaje (Door Fitting Side Strut), y al montante de compresión inferior (Lower Drag Strut).

Imagen No. 1 – Ubicación del Drag Strut y T Bolt (Esquema Boeing © SB 737-32-1501)

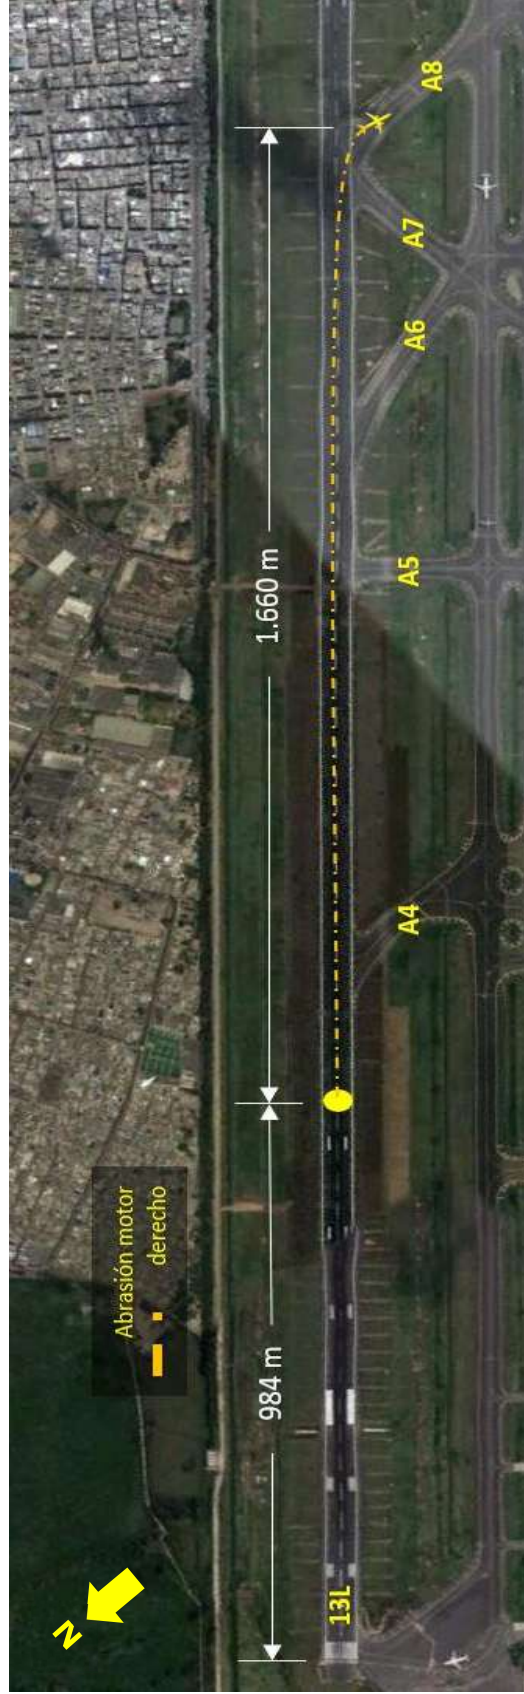
La aeronave quedó distante 42 m y 17 m del eje de pista y del borde de pista respectivamente; y mantenía un total de 16,000 lb de combustible.

Imagen No. 2 - Distancias determinadas en la investigación de campo.

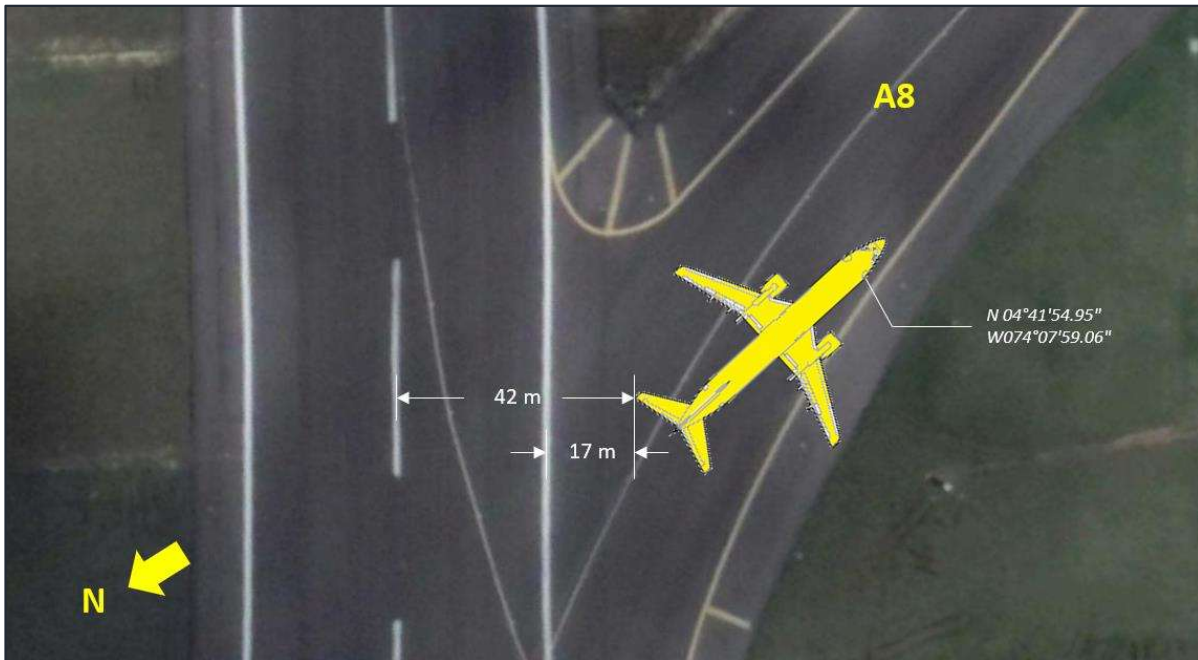
Imagen No. 3 - Ubicación de la aeronave desde el eje de pista

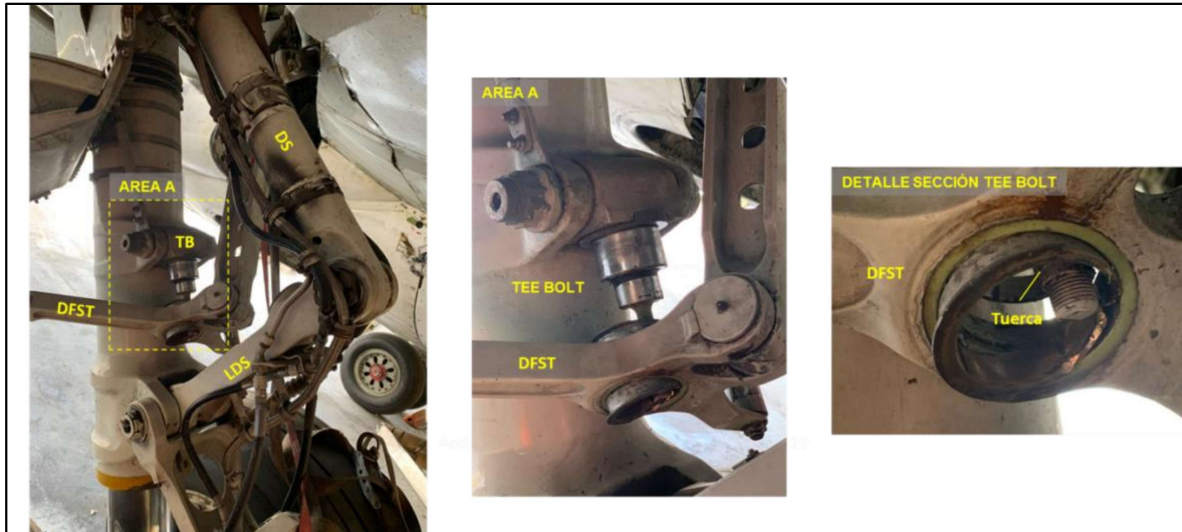
Fotografía No. 2 - Detalle general de la ubicación y condición del Tee-bolt

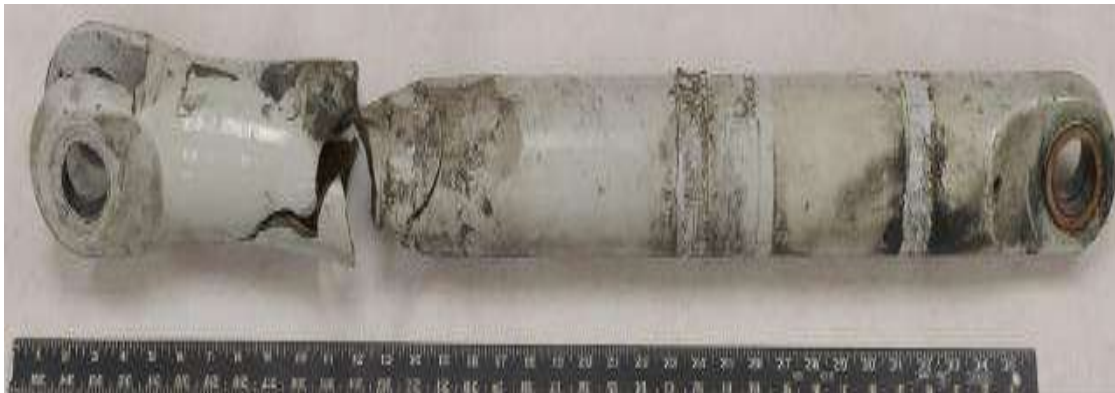
El montante de compresión (UDS) tenía una fractura transversal completa, ubicada aproximadamente a 11,25 pulgadas del extremo superior de la pieza, con varias fracturas longitudinales que se ramificaban desde las fracturas transversales. Las superficies internas estaban cubiertas con un material ceroso de color ámbar que se relaciona con un compuesto químico que inhibe la corrosión. No se observó corrosión a lo largo de las superficies de diámetro interior o exterior.

Fotografía No. 4 - Detalle general del Drag Strut (DS)

Los orígenes de las fracturas transversales se ubicaron en la parte delantera (origen A) y en la parte trasera (origen B) del montante de compresión. Las mismas presentaban regiones de cizallamiento. El diámetro del montante de compresión presentó una forma alargada, y evidenciaba flexión y aplastamiento. La fractura tenía una textura consistente con una separación dúctil (Figuras 42 a 60, Anexo II).

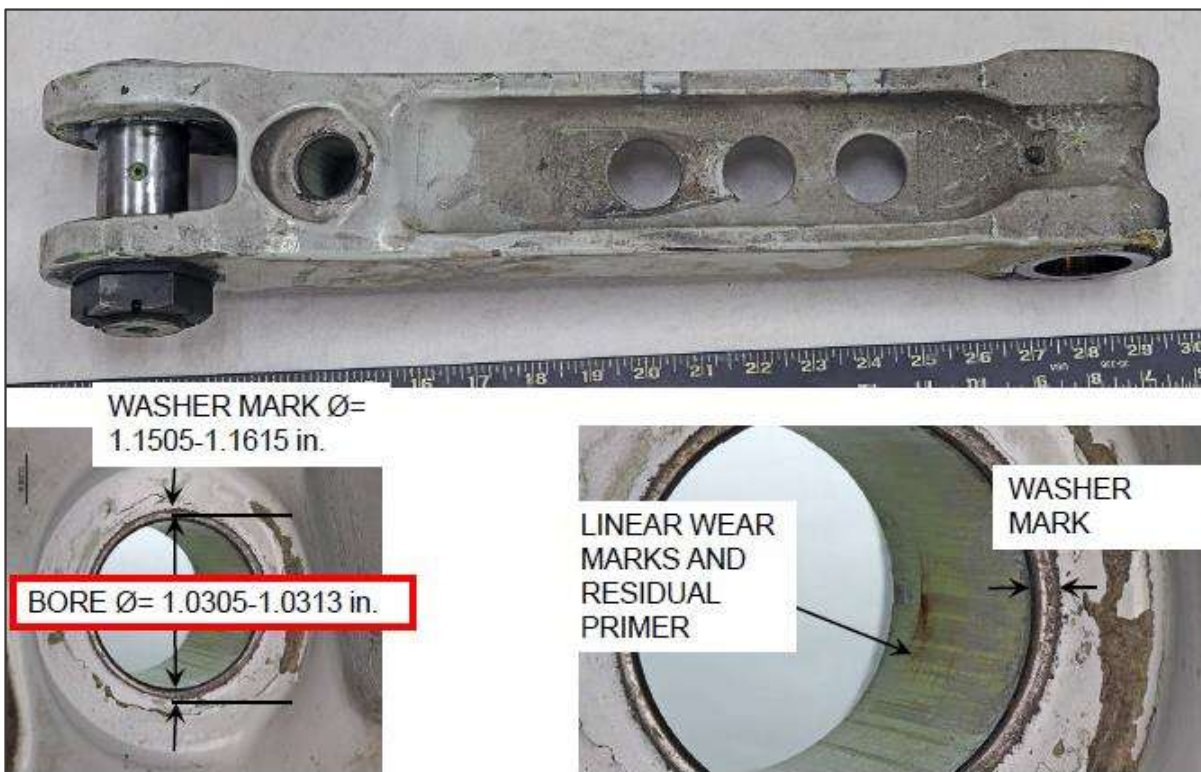
La superficie delantera del montante de compresión inferior presentaba un anillo de desgaste delgado alrededor del diámetro del orificio. La superficie del diámetro interior presentaba marcas lineales a lo largo del orificio (figuras 80 a 84, Anexo II). Internamente, el material exhibía marcas lineales en su superficie e impregnación residual de material. Esta condición comprobó que la tuerca y arandela del TB atravesaron el diámetro del LDS hasta provocar la falla del mecanismo.

Fotografía No. 5 – Condición del Lower Drag Strut (LDS) y su diámetro interior

La inspección detallada del Lower Drag Strut (LDS) evidenció en la sección de unión al Tee-bolt (TB), un diámetro entre los 1.0305 in y 1.0312 in. La tuerca instalada en el TB mantenía un diámetro de 1.0342 in.

El diámetro interior del LDS exhibió rayas / marcas lineales que se correlacionan con el daño direccional visto en el diámetro exterior de la tuerca del TB. La arandela del TB también estaba muy deformada. Estos hallazgos son consistentes con el evento en el que la tuerca y la arandela atravesaron a través del orificio del LDS, lo que llevó a la separación del LDS al mecanismo principal. Es probable que esta separación haya provocado que el tren de aterrizaje principal no se asegurara en la posición hacia abajo y bloqueado, lo que provocó el colapso del tren de aterrizaje.

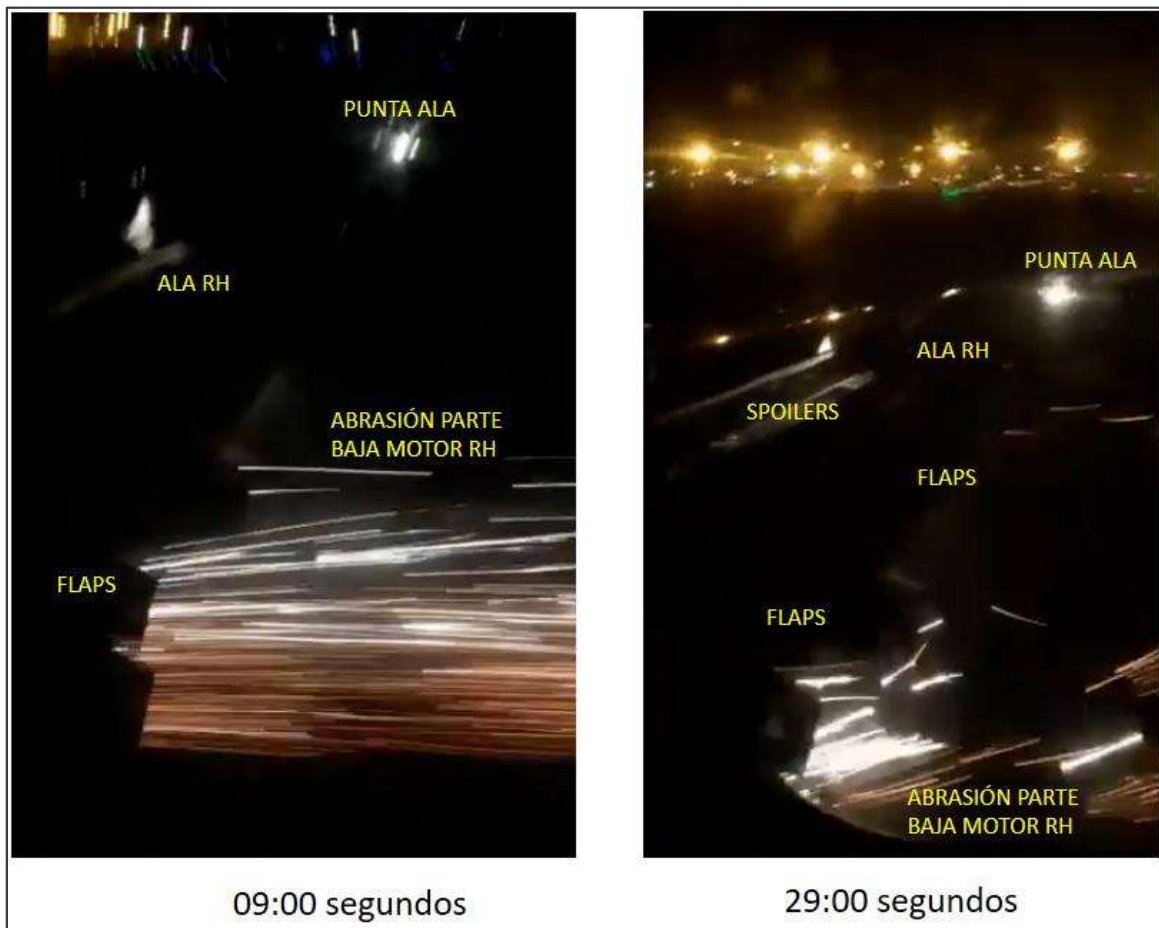
La evidencia proporcionada permitió confirmar la abrasión de la sección ventral del motor derecho sobre la pista hasta su final detención.

Imagen No. 5 - Evidencia fílmica del momento de la falla del tren RH y abrasión del motor RH

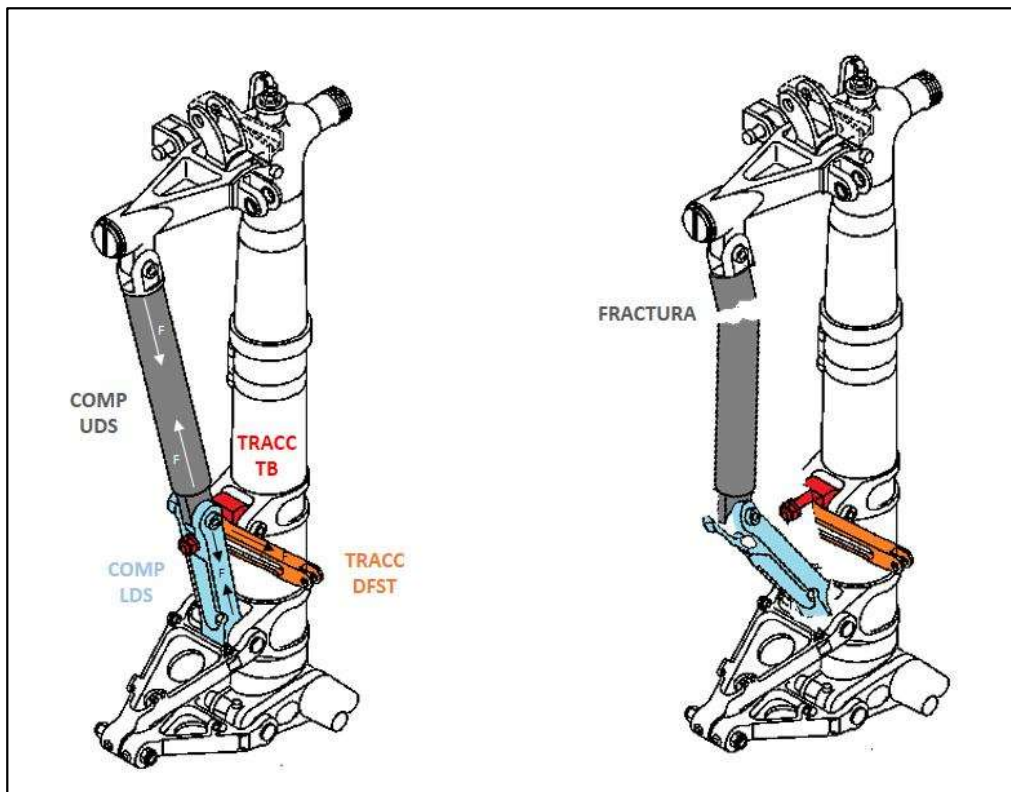
Durante ciclos repetitivos de operación del TB, y dada la condición de un perno instalado con un diámetro de 1/4 in y tuerca, se produjo la alineación del diámetro exterior de la tuerca y el orificio de la sección superior del LDS.

2. El TB, al tener naturalmente la fuerza de tracción, continuó atravesando el orificio del LDS hasta desprenderse totalmente del mismo.
3. El LDS, que soporta cargas de compresión longitudinal, y está unido al montante de compresión superior (Upper Drag Strut – UDS), al no tener un punto fijo de sujeción que permita dar simetría vertical a las cargas, se separó haciendo que el UDS soportara cargas laterales para las cuales no estaba diseñada, ocasionando la fractura por separación dúctil debido al cizallamiento.
4. Al producirse este fallo en el UDS, se produjo el colapso parcial del tren, que finalmente fue soportado el motor derecho en el pavimento de la pista.

Imagen No. 6 - Diagrama de fuerzas sobre componentes involucrados y zona de fractura.

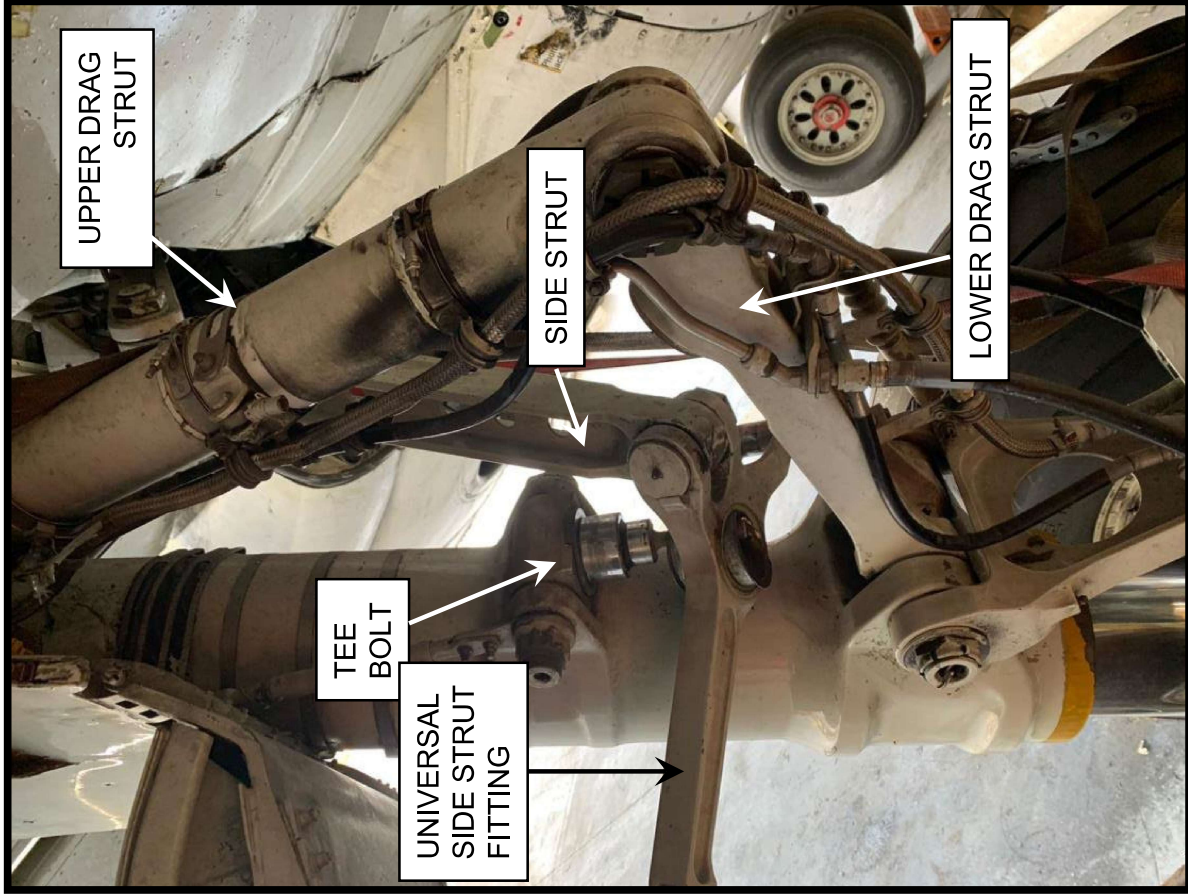
Visually, there appeared to be no structural damage to the side strut, the lower drag strut structural member, the tee bolt, nor the nut retaining the assembly in place. One of the bell crack link lugs had completely fractured and separated from the reaction link. The universal side strut fitting was structurally undamaged but the bushings were damaged and had popped loose (Figures 4 and 5). Additionally, the trunnion threads were damaged.

Figure 4. Photo of MLG and suspected damaged components-still on aircraft.

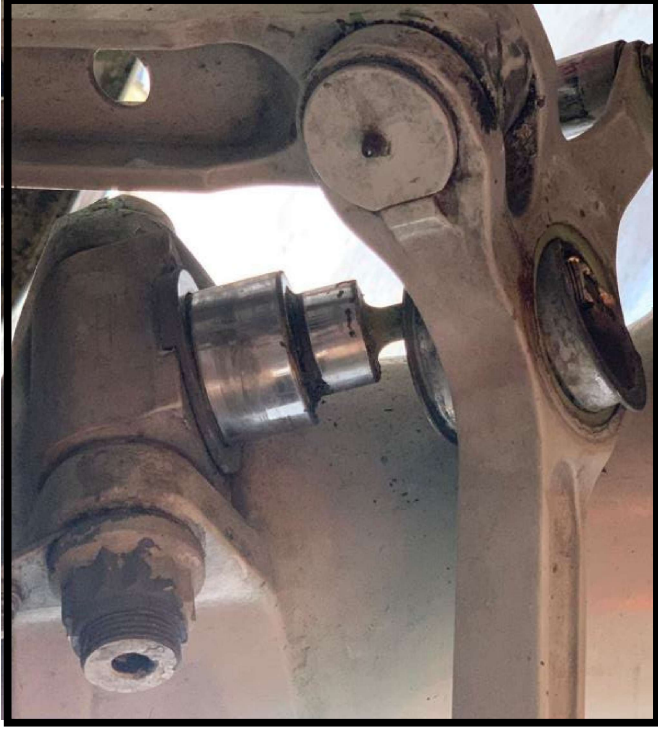
Figure 5. photo of MLG- Tee Bolt.

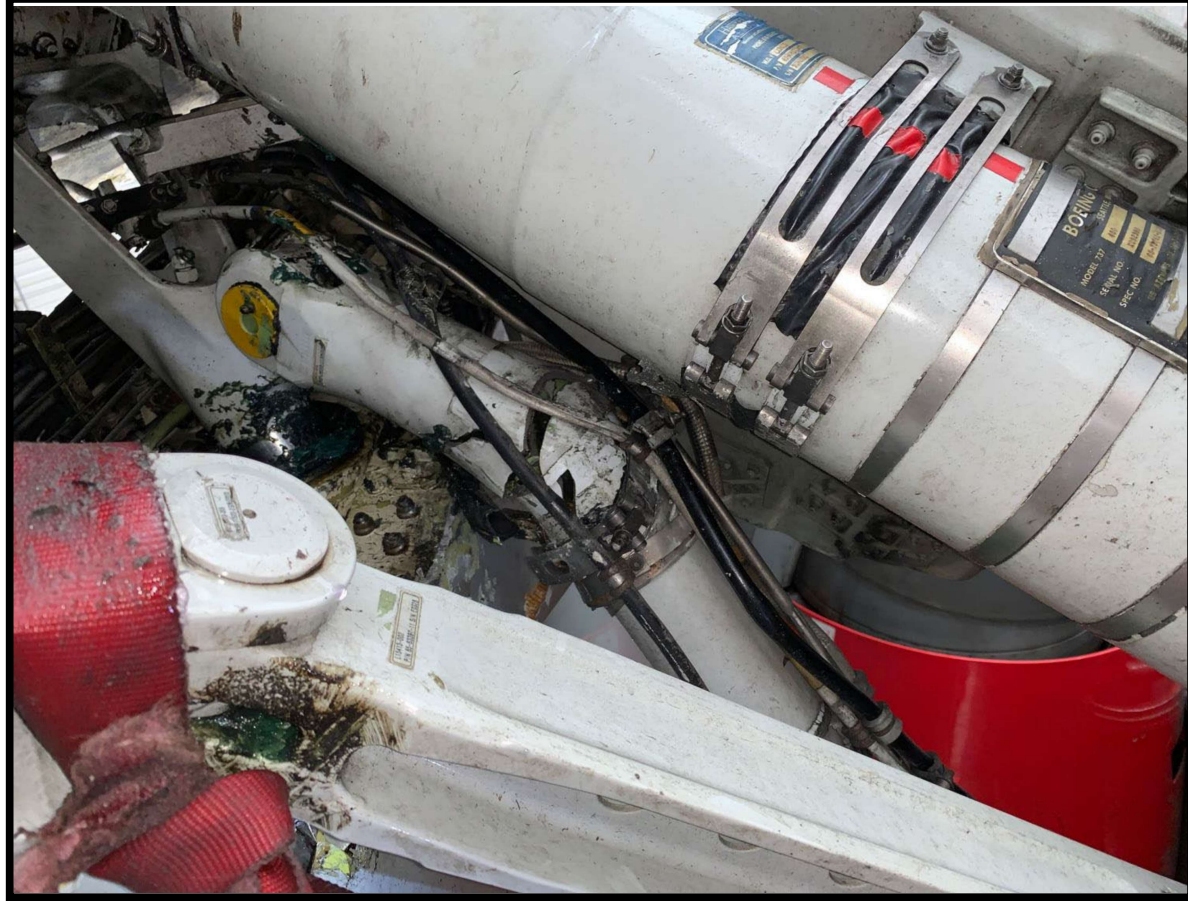
Figure 7. Photo of MLG-Upper Drag Strut.

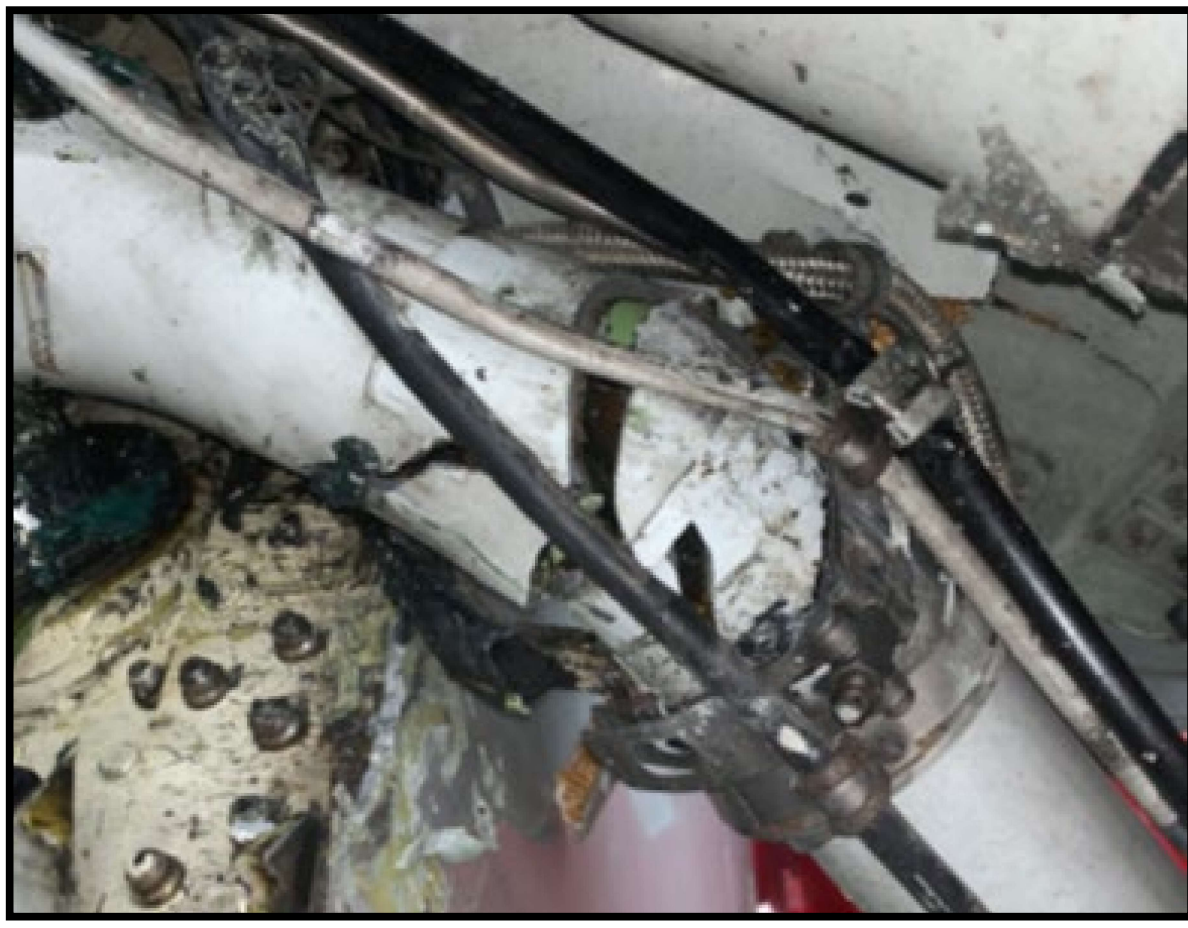
Figure 8. Close-up photo of MLG-Upper Drag Strut.

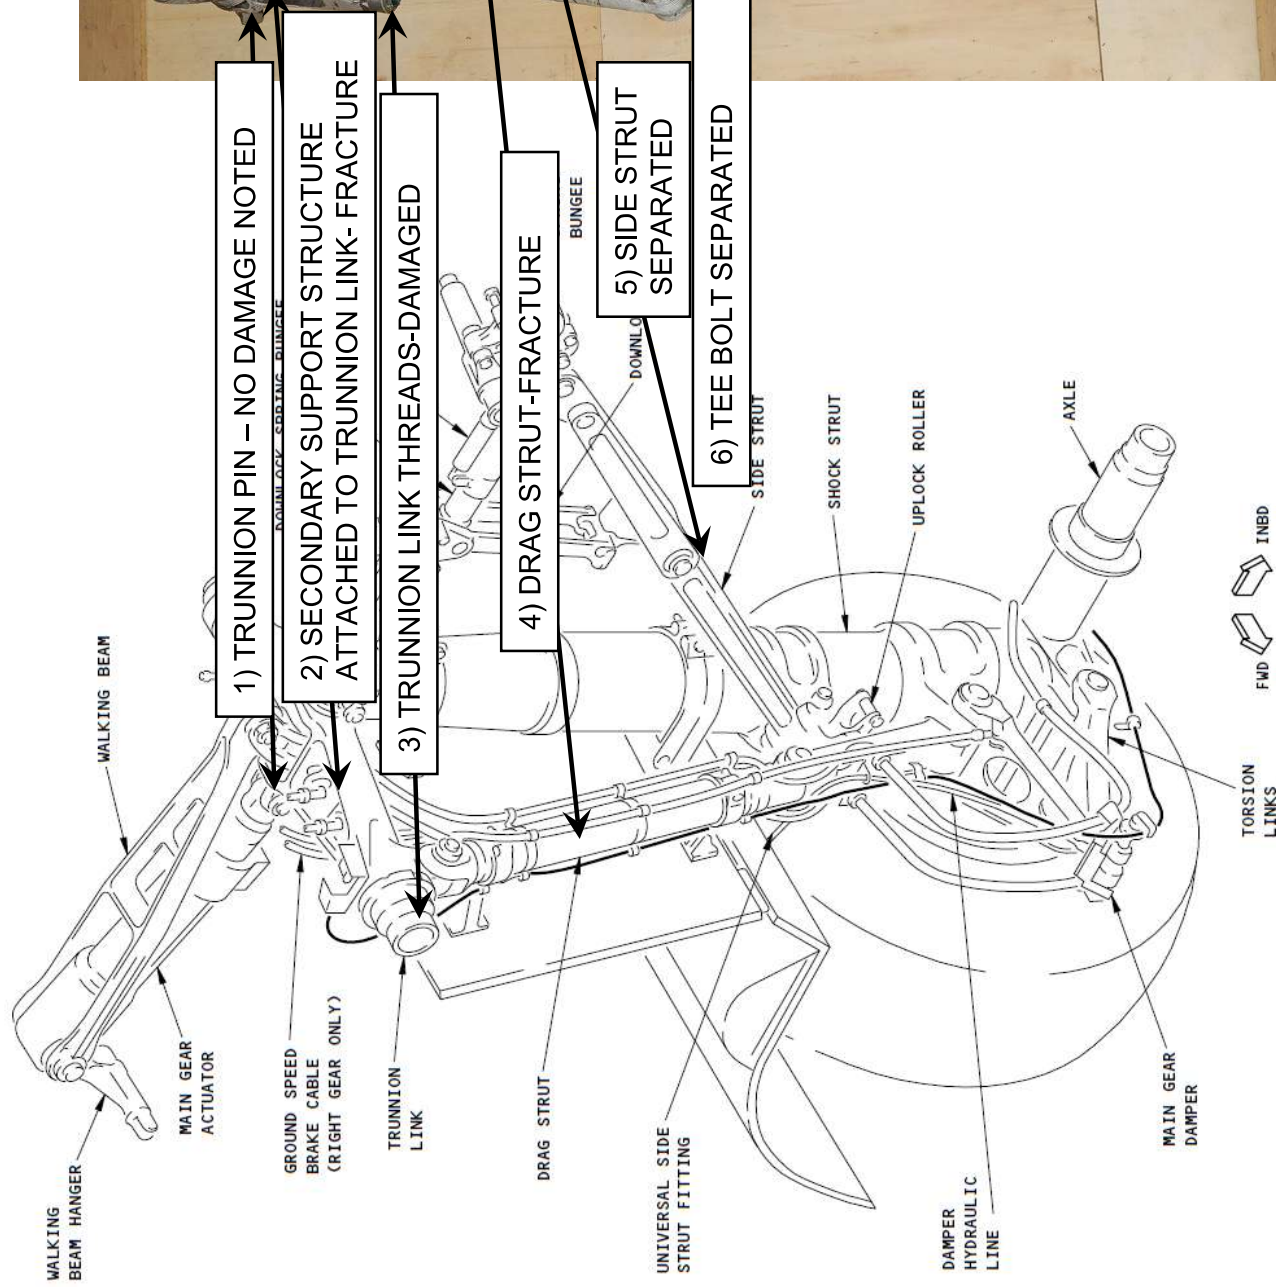
Figure 11. Illustration of R/H MLG. Initial observations of damage.

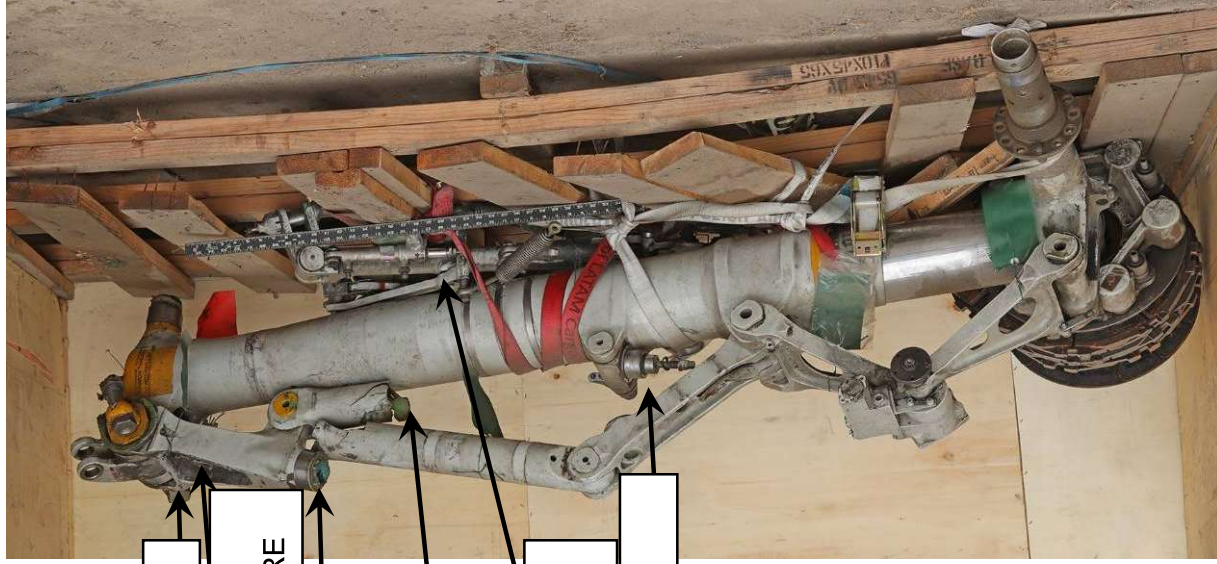
Upon unboxing at the Huntington Beach facility, it was observed that the upper drag strut had been severed $\frac{1}{4}$ of the way down from its pivot point with the trunnion link (Figure 10, 12). The lower drag strut and side strut had been separated from the MLG cylinder (Figure 11, 13) at the tee bolt connection (Figure 13). After a visual inspection by the Columbia investigation team, NTSB, and Boeing, the investigation shifted to evaluation of the parts numbers listed in the section above.

Figure 12. Overall view of R/H MLG in the as-received condition..

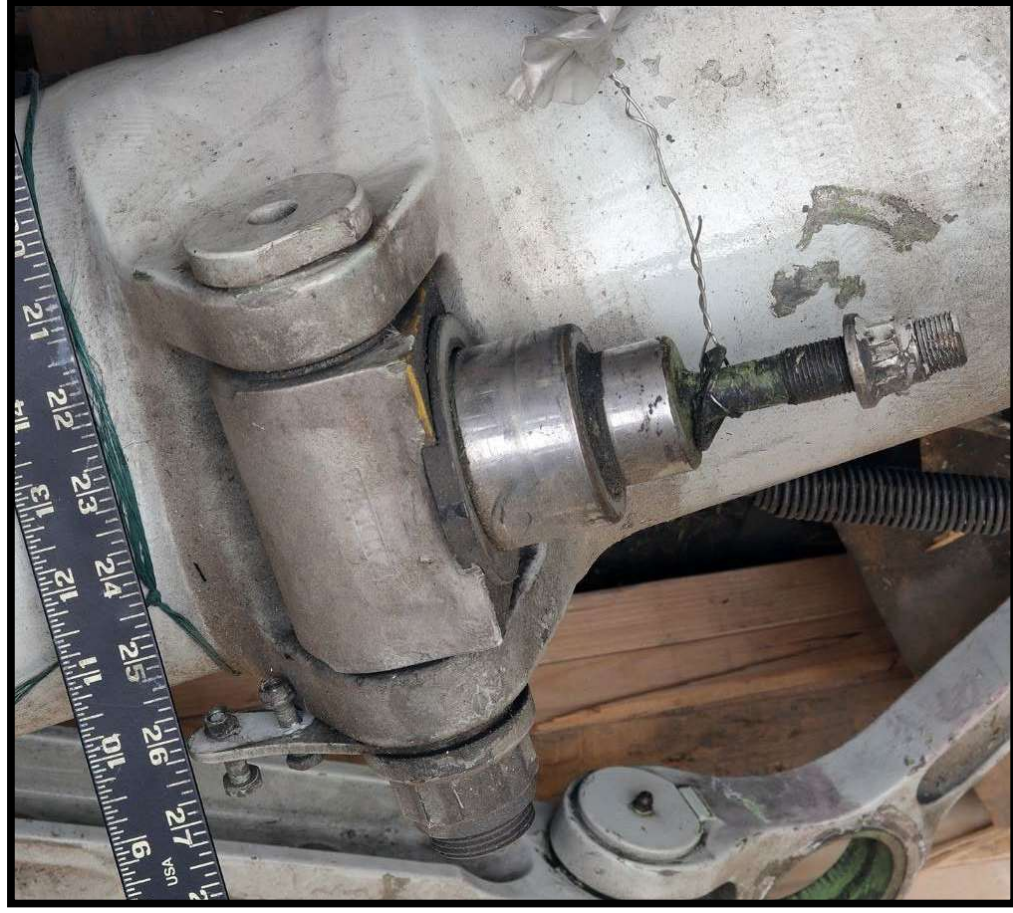
The Tee Bolt assembly 65-46140-7 was generally intact. In the as-received condition, the bearing surfaces and the threaded end were covered in grease (Figures 11 through 16). The diameter adjacent to the nut bearing surface and the threads at the base had witness marks (Figure 17). Additionally, the thread relief had three wear marks that extended through the primer (Figures 18 through 24).

Figure 14. View of R/H MLG in the as-received condition- Tee Bolt. Note: Nut is still attached, washer is deformed.

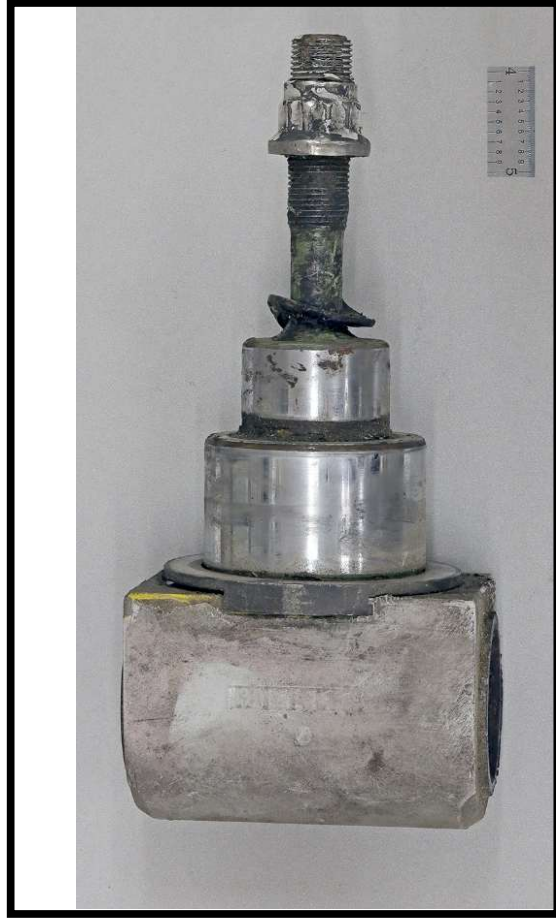
The washer was heavily deformed and was separated by contact with a threaded surface. The deformation had a concavity that indicated it was deformed when pulled through the lower drag strut bore. Additionally, the washer had wear marks around the circumference that corresponded with the marks found on the mating nut surface. The washer had a golden appearance consistent with cadmium plating and the edge had marks consistent with a punched shape (Figures 30 through 36).

Figure 15. Overall view of R/H MLG- Tee Bolt. Note: Nut is still attached and washer is deformed.

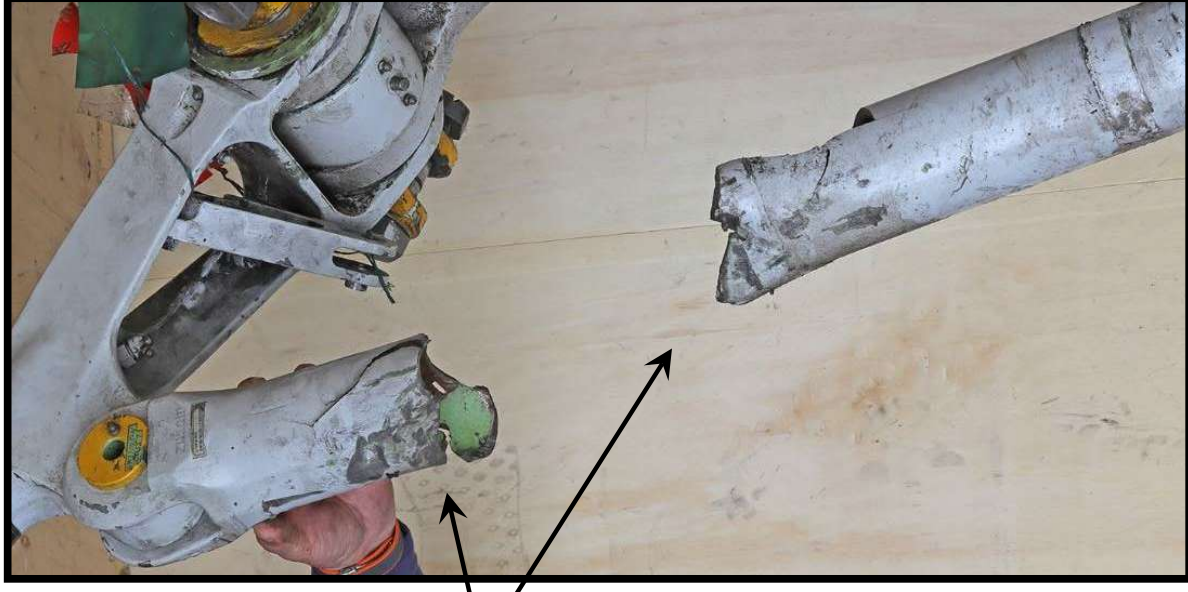
The drag strut 65-46103-11 had a complete transverse fracture located approximately 11.25 inches from the upper end of the part and had several longitudinal fractures branching from the transverse fractures. The inner surfaces were covered by a waxy, amber material over primer, consistent with a corrosion inhibiting compound. There was no corrosion observed along the inner or outer diameter surfaces.

Figure 43. Overall view of R/H MLG in the as-received condition- Upper Drag Strut.

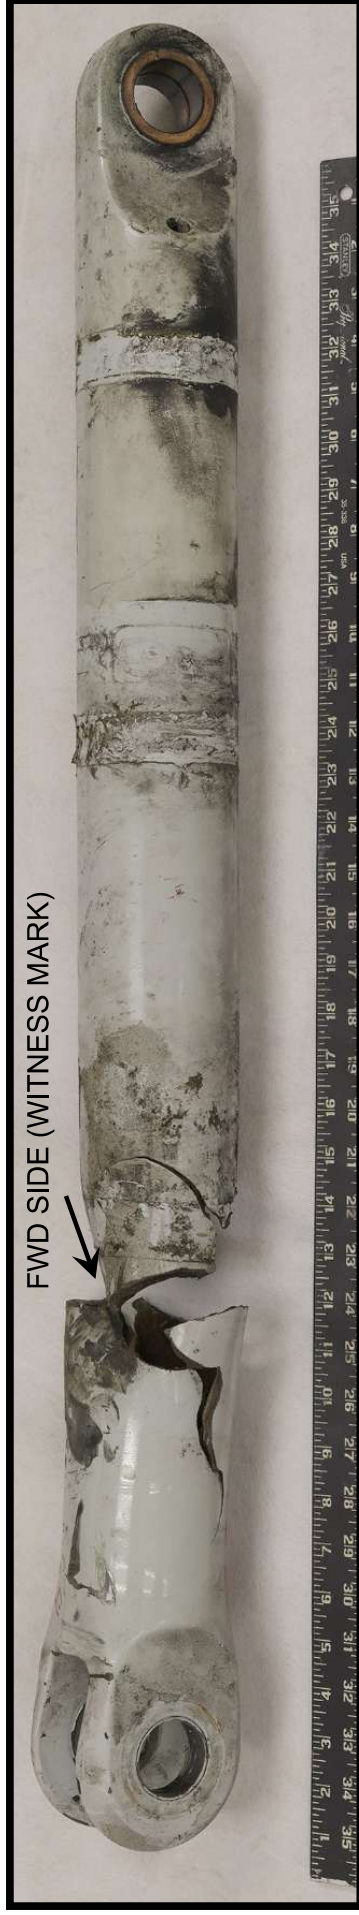
Figure 44. Overall view of Upper Drag Strut-Fracture.

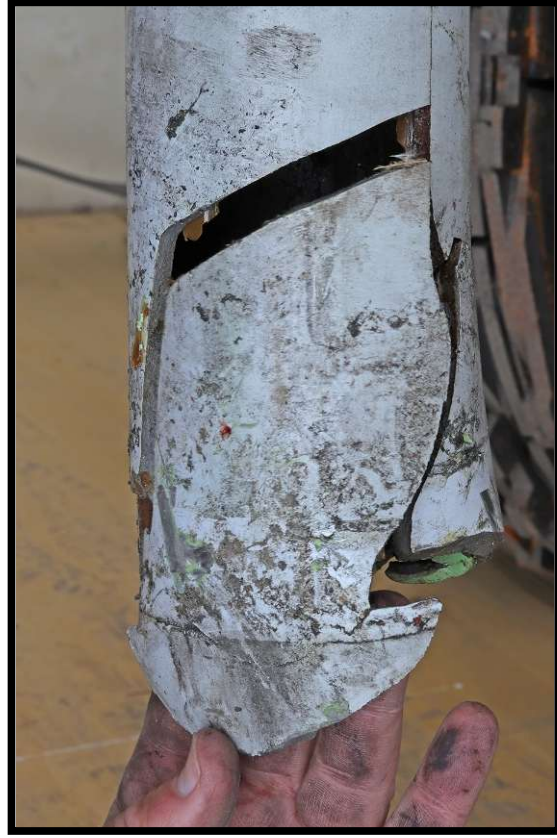
Figure 45. Detailed view of Upper Drag Strut- Fracture.

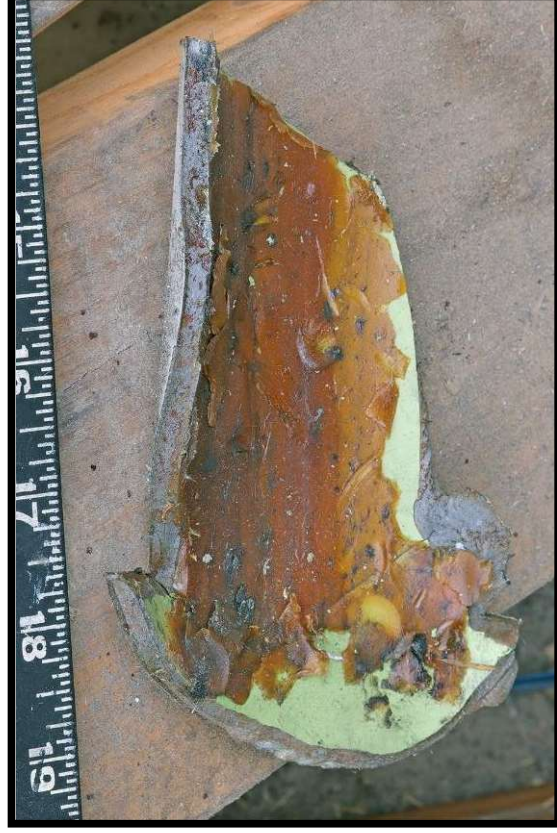
Figure 46. Detailed view of Upper Drag Strut- Inner surface.
Note: Corrosion inhibiting compound (CIC).

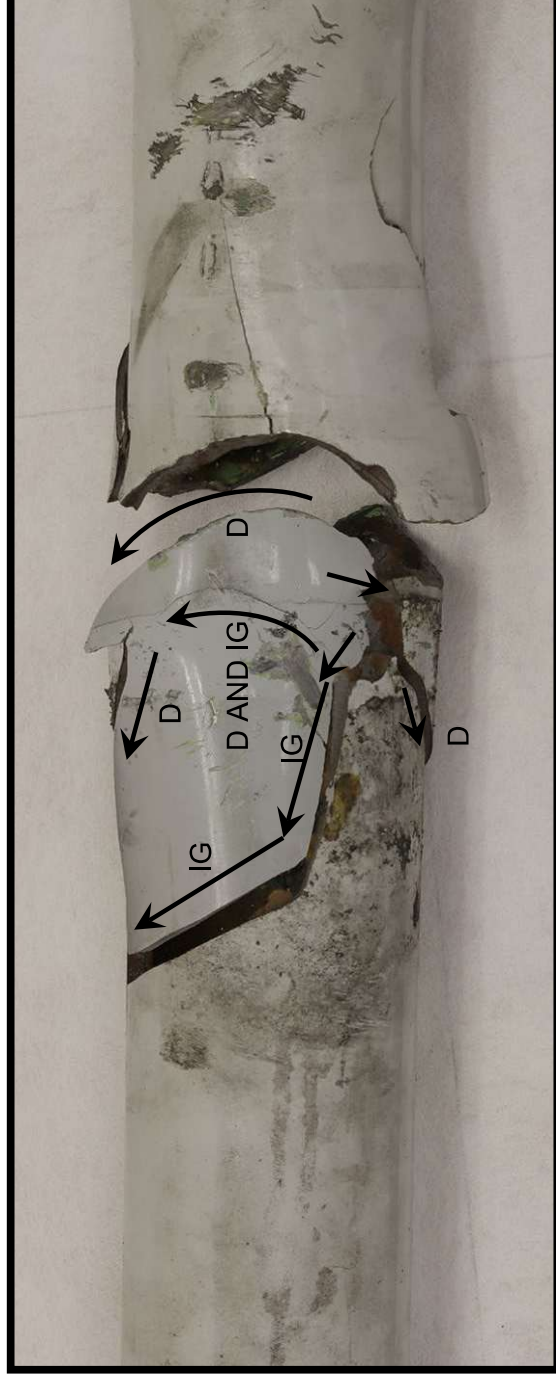
Figure 47. Detailed view of Upper Drag Strut Fractures (AFT Side). D= Ductile Separation, IG=Intergranular separation.

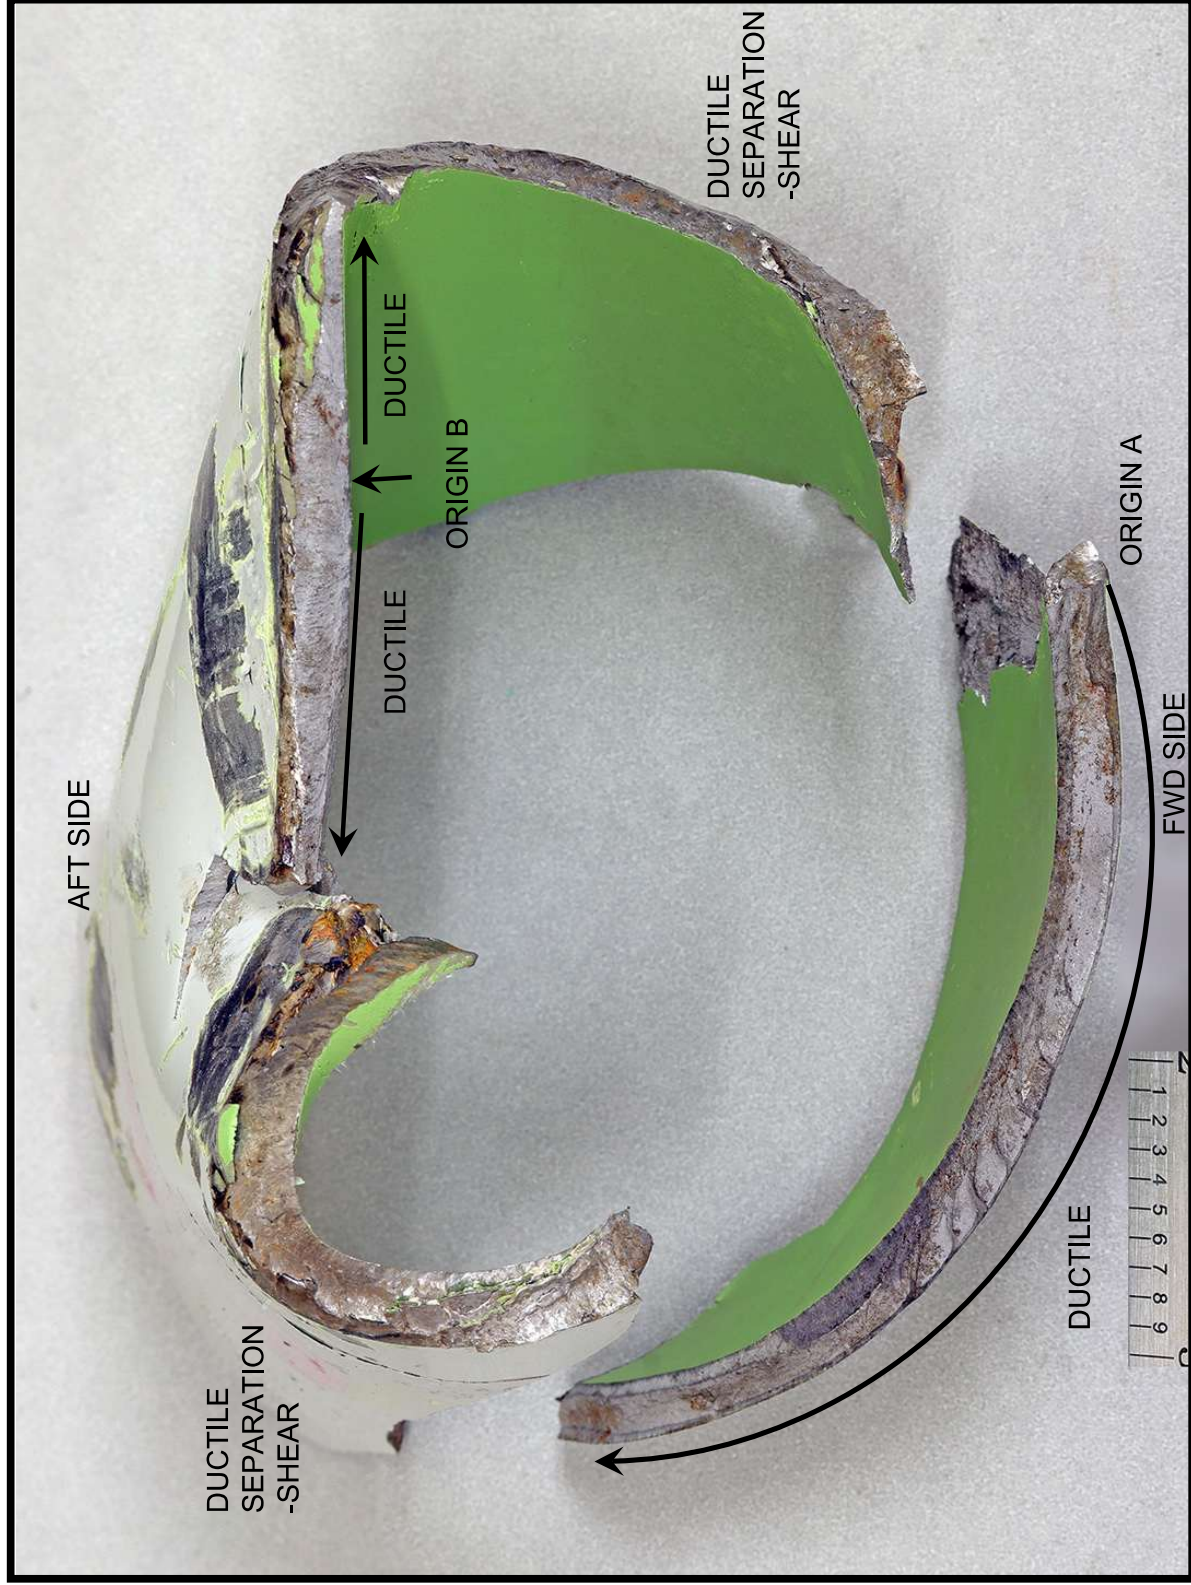
The transverse fracture origins were located at the forward (origin A) and aft (origin B) sides of the drag strut and were flanked by regions of shear. The drag strut diameter had an elongated shape, the

deformation and a witness mark at the forward location was consistent with a bending and crushing. The fracture had a texture consistent with ductile separation (Figures 42 through 60).

Figure 49. View of Upper Drag Strut- Transverse Fracture. IG=Intergranular separation.
