INFORME FINAL ACCIDENTE

COL-19-65-GIA

**Colapso parcial de tren derecho
durante aterrizaje**

Boeing 737- 401

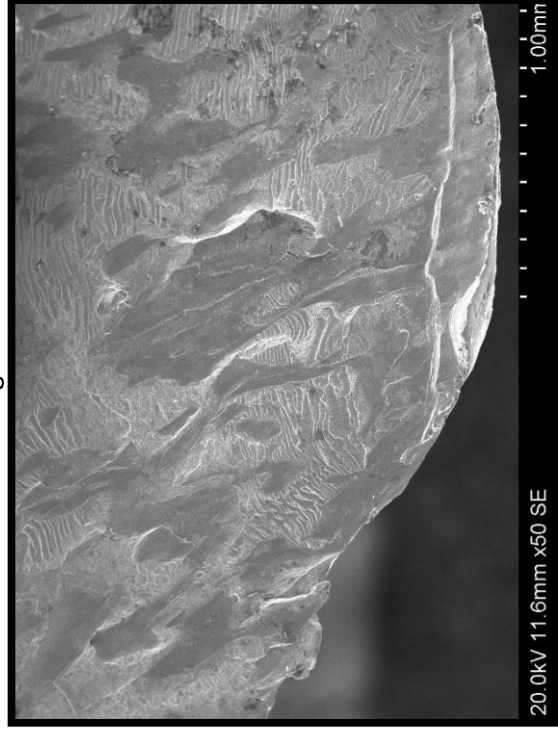
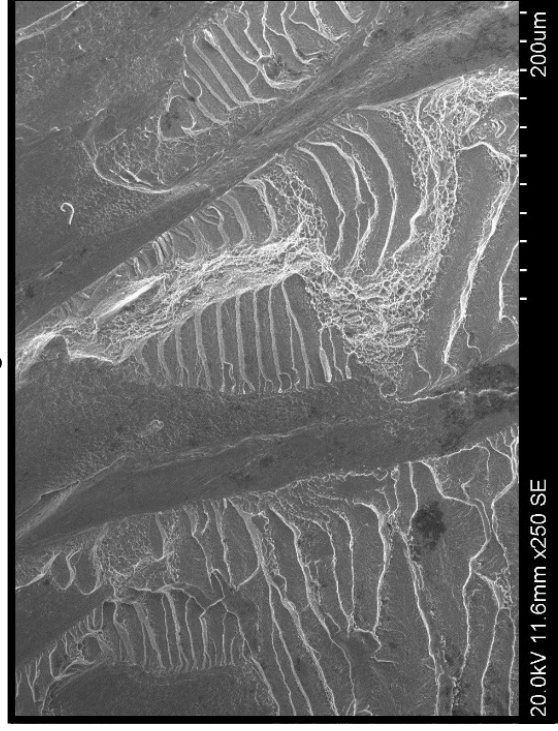
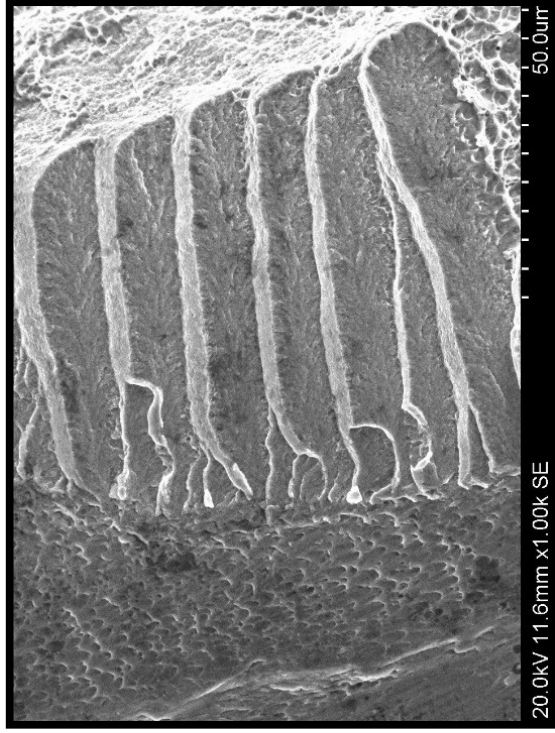
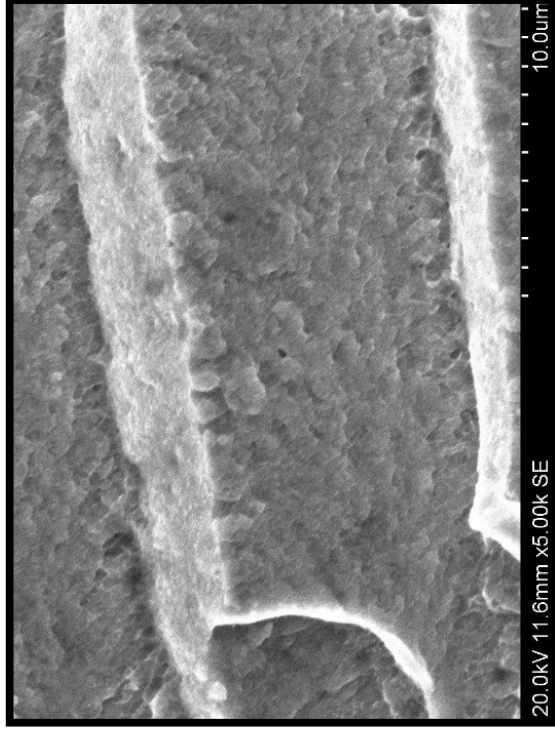
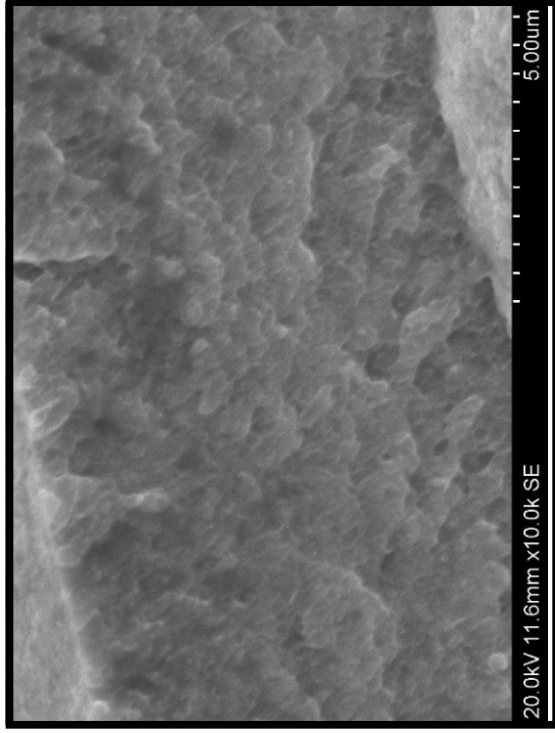
Figure 52. SEM image of Upper Drag Strut Transverse Fracture-Adjacent to inner diameter (Region of very fine ductile separation).

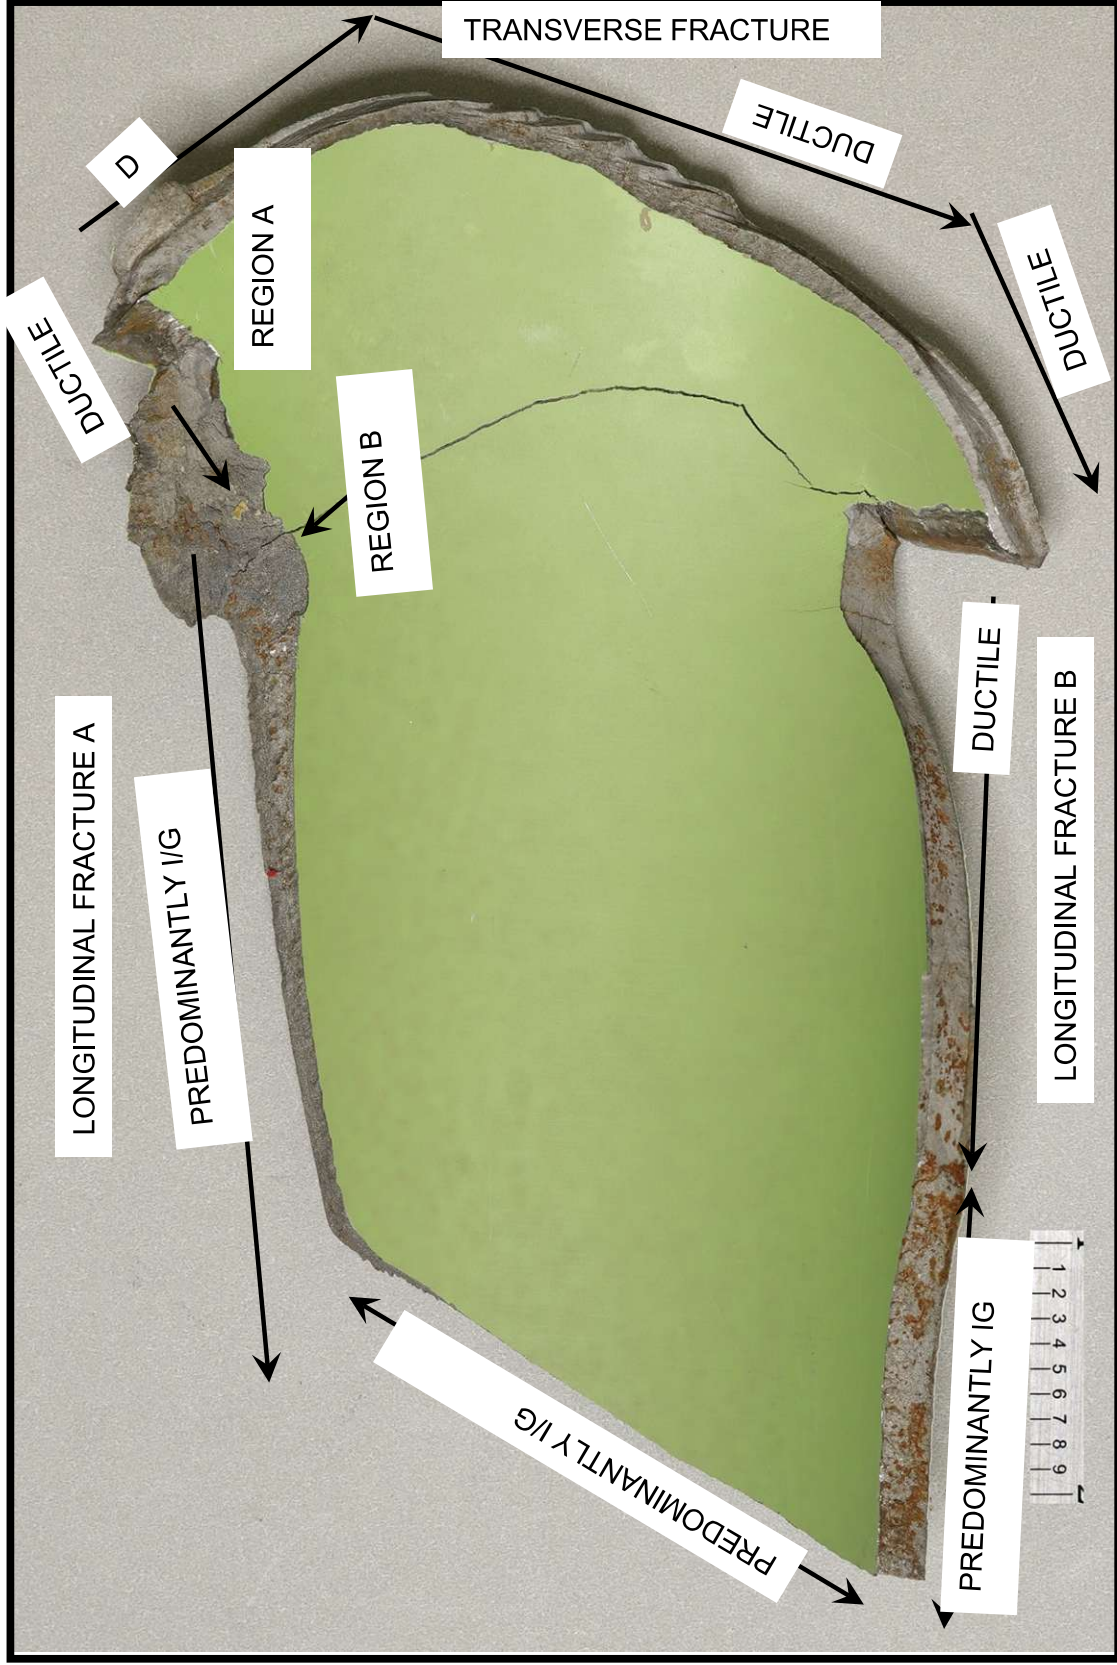
La fractura longitudinal B se originó a partir de una separación dúctil debido al cizallamiento al final de la fractura transversal A. La fractura longitudinal se extendió 2.55 pulgadas con una textura consistente con una separación dúctil. La fractura restante tenía una textura compatible con la separación intergranular (Figura 61 y 63, Anexo II).

Figure 61. View of Upper Drag Strut- Longitudinal Fractures (AFT Side). IG = Intergranular Separation.

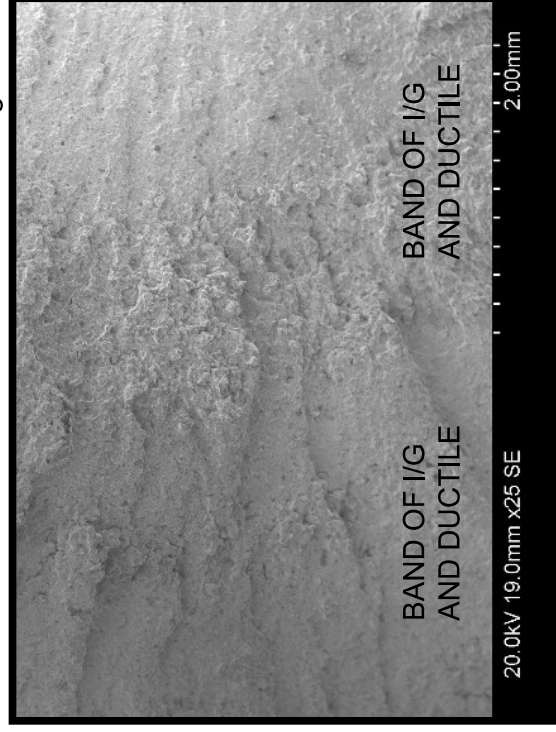
Figure 70. Detailed SEM image of Upper Drag Strut-Longitudinal Fracture A. Bands of IG and Ductile Separation

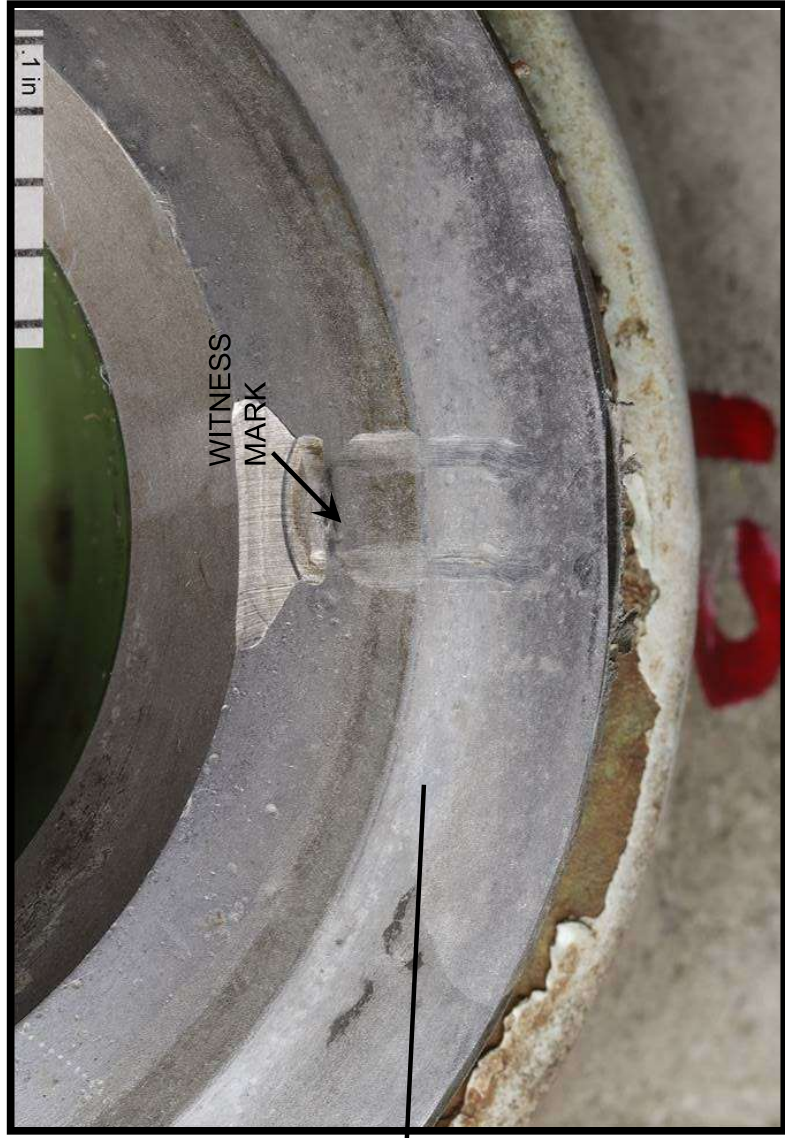
Figure 79. Detailed view of Lower Drag Strut (AFT Side)- Witness mark.

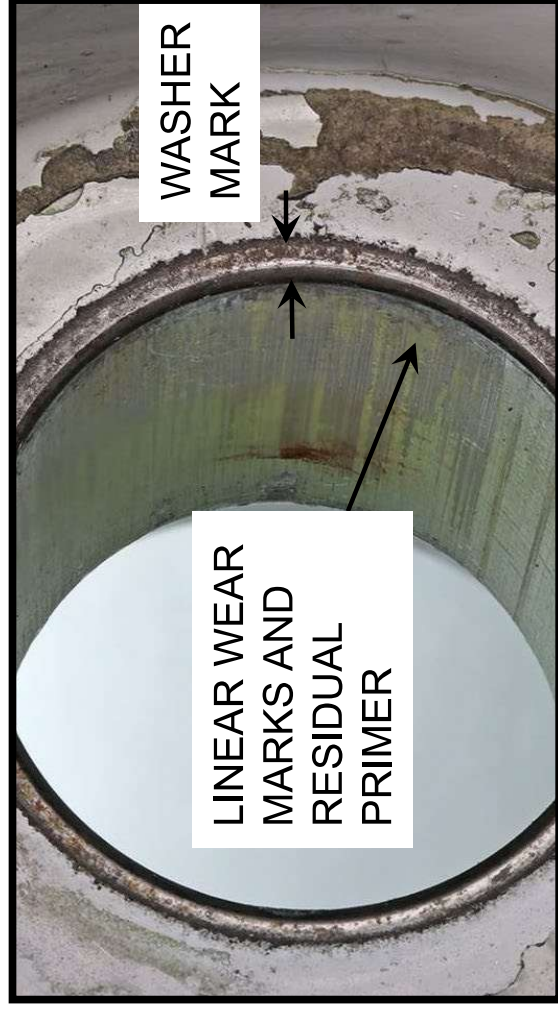
El diámetro interior del LDS exhibió rayas / marcas lineales que se correlacionan con el daño direccional visto en el diámetro exterior de la tuerca del TB. La arandela del TB también estaba muy deformada. Estos hallazgos son consistentes con el evento en el que la tuerca y la arandela atravesaron a través del orificio del LDS, lo que llevó a la separación del LDS al mecanismo principal. Es probable que esta separación haya provocado que el tren de aterrizaje principal no se asegurara en la posición hacia abajo y bloqueado, lo que provocó el colapso del tren de aterrizaje.

Figure 82. Detailed view of Lower Drag Strut- Tee Bolt Bore Diameter.
Note: Linear wear marks and residual primer.

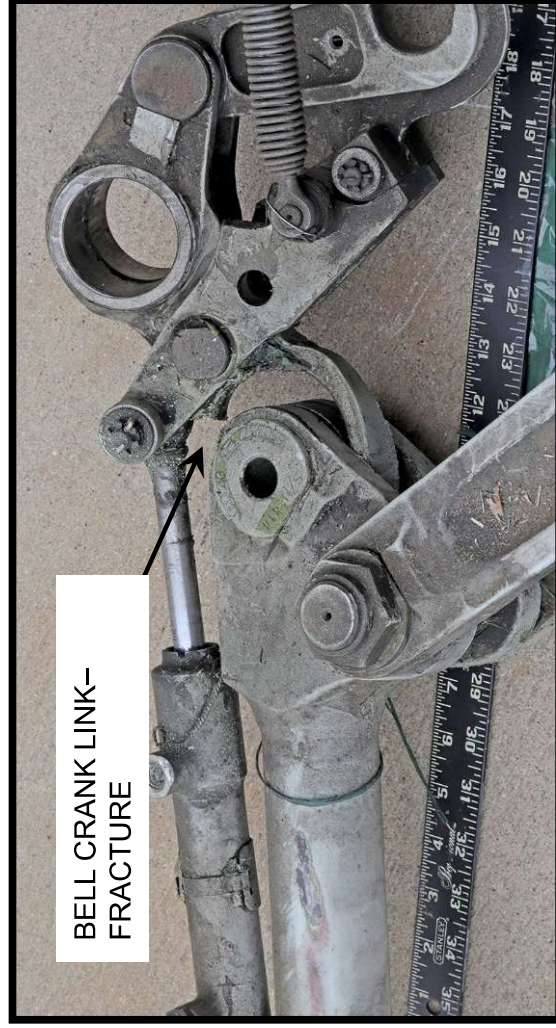
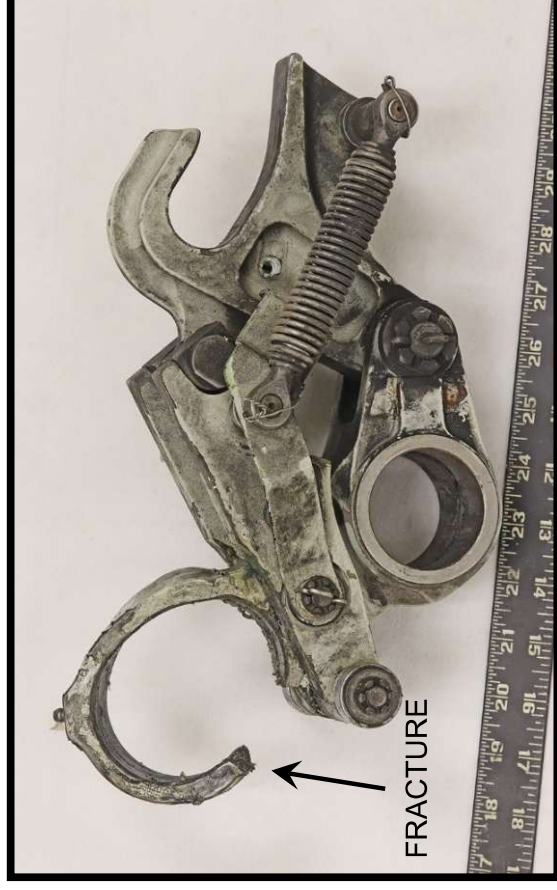
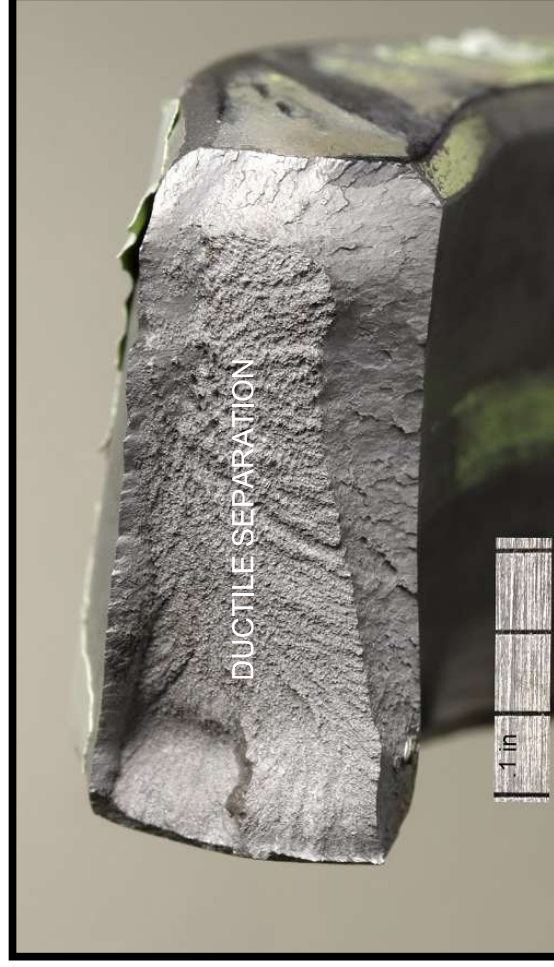
Figure 87. Detailed view of R/H MLG- Side Strut/Bell Crank Link Fracture.

Figure 88. View of R/H MLG- Side Strut/Bell Crank Link Fracture.

Figure 89. Detailed view of R/H MLG- Side Strut/Bell Crank Link Fracture.
