INFORME FINAL

ACCIDENTE

COL-22-46-DIACC

**Lesión Grave a Tripulante de Cabina Durante Taxeo
RAMP**

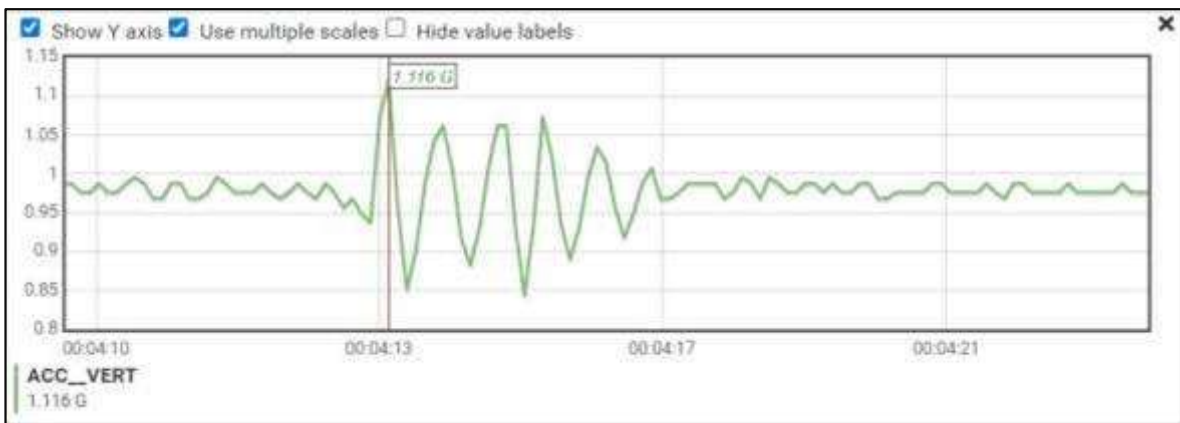
Figura No. 1– Valores de aceleración vertical durante el evento.

Posteriormente, la aeronave comenzó a rodar de forma habitual hasta que, aproximadamente a una distancia de 10 metros desde su posición inicial, se detectó una activación positiva de los frenos. Según los datos recolectados, esta activación correspondió a una fuerza de 1.1 gravedades.

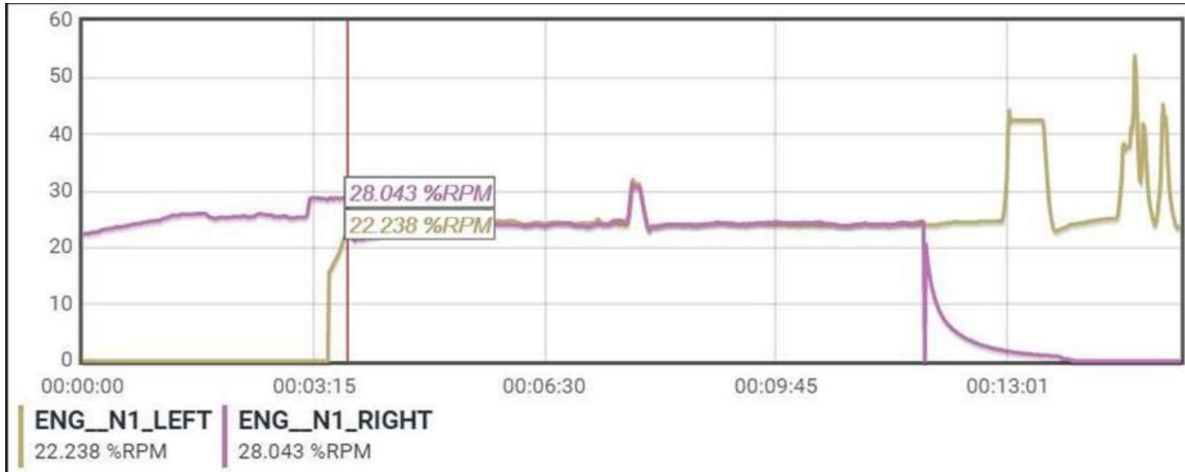
Figuras No. 2 - Encendido del motor No. 1.

En el análisis de la información que fue extraída del FDR se corroboró un proceso normal de *push back* de la aeronave al spot número 2, y de encendido del motor No. 1

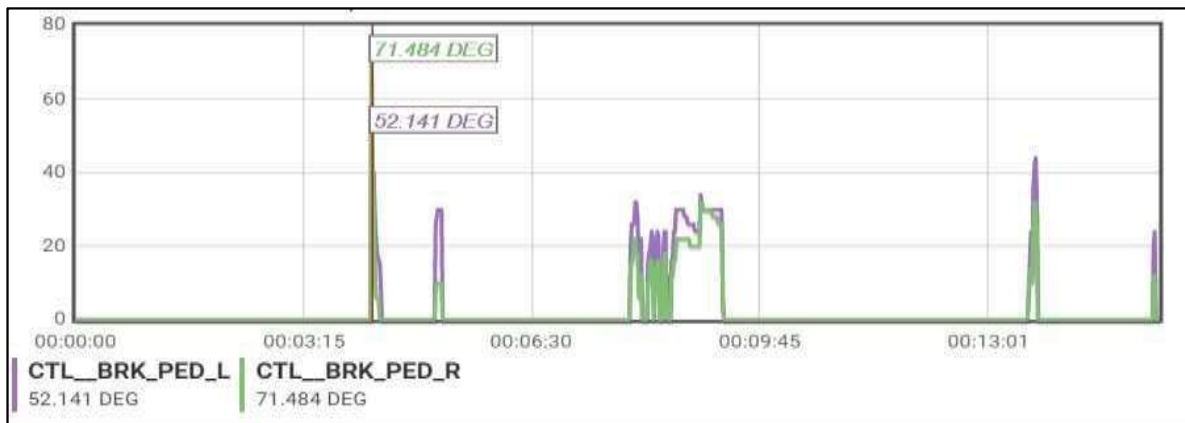
Figuras No. 3 – Acción de frenado.

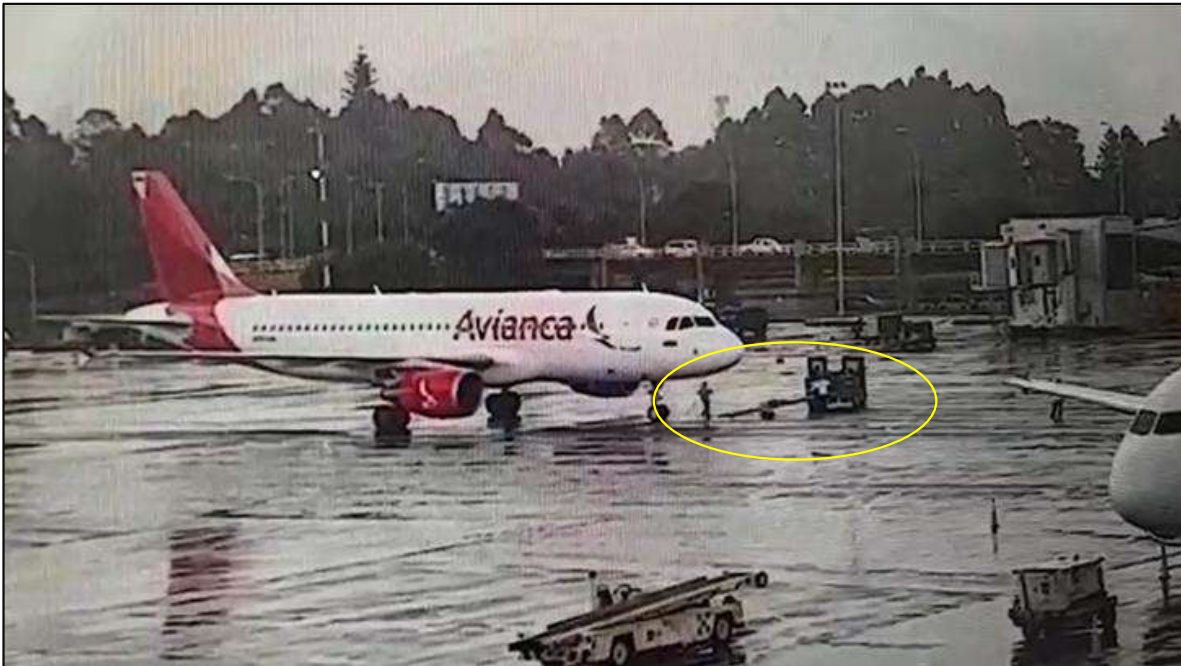
Fotografía No. 2 – Momento de la desconexión del interphone cabina – tierra, retiro del pin de NWS y retiro del equipo tierra. (Tomada del video de seguridad).

El Técnico aprendiz, desconectó el interphone, removió el pin del NWS, y se retiró de la aeronave, dejando el acceso del *external power / jack* de comunicaciones, abierto.

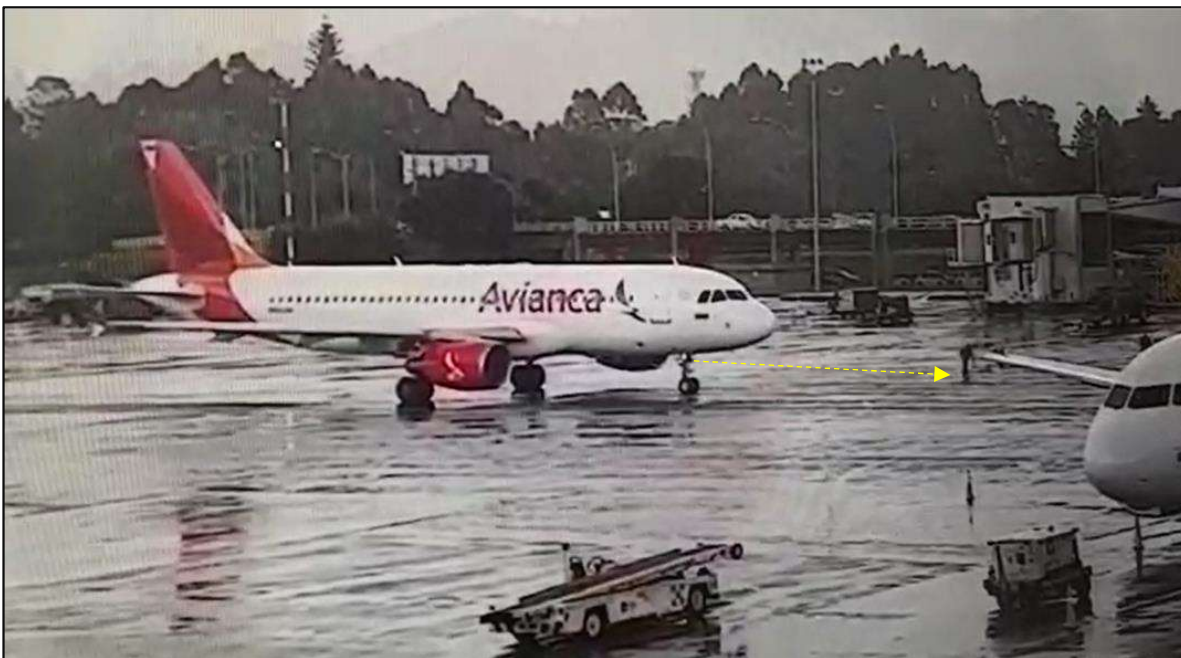
Fotografía No. 3 - Retiro del Técnico Aprendiz del área de maniobra. (Tomada del video de seguridad).

El personal de OT se retiró a bordo del paymover y el Técnico aprendiz se alejó del avión.

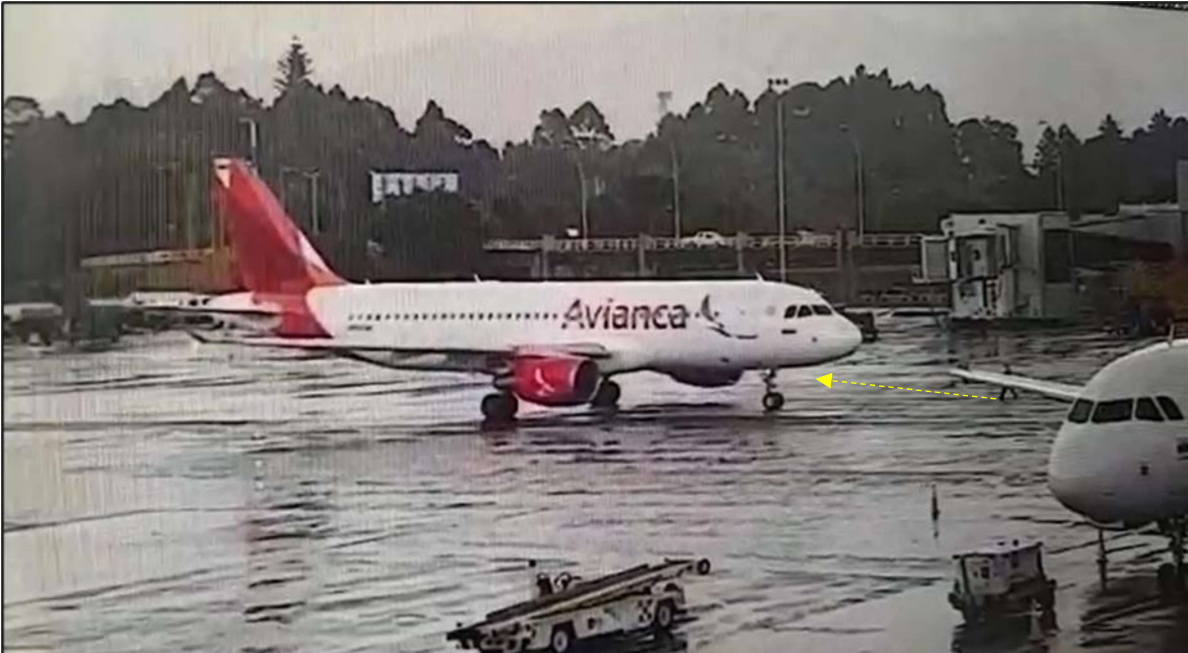
Fotografía No. 4 - Regreso del Técnico Aprendiz y aplicación de los frenos por parte de la tripulación. (Tomada del video de seguridad).

La tripulación aplicó los frenos. Por la desaceleración, la tripulante de cabina que se encontraba en la zona del *galley* delantero cayó de espaldas contra el *galley*, sufrió un golpe contra el *galley* y cayó al piso.

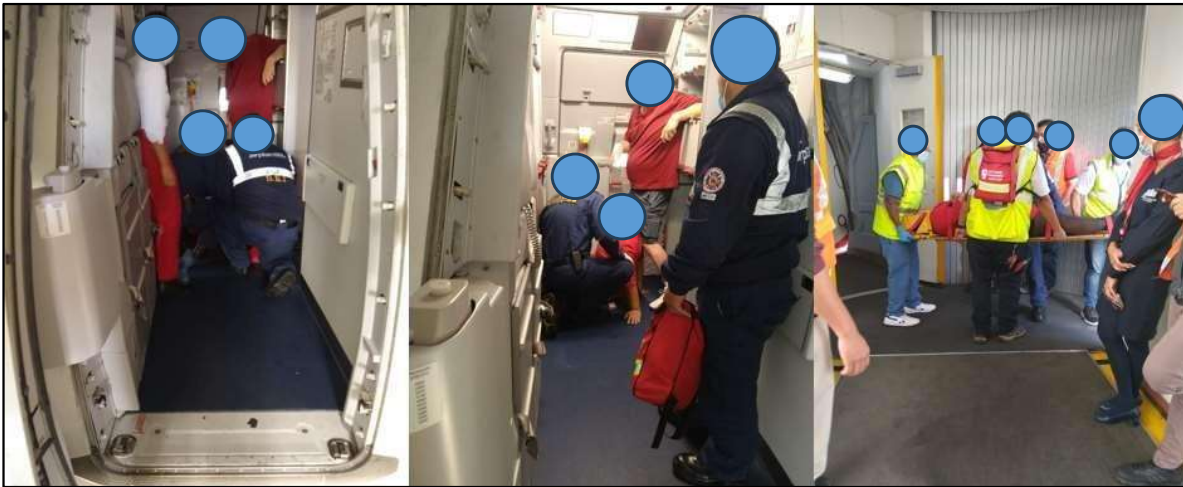
La tripulante de cabina sufrió una fractura en las apófisis transversas derechas de los cuerpos vertebrales L2 y L3. Fue sometida a 48 horas de observación en Clínica y le fue otorgada una incapacidad de 100 días en total.

Fotografía No. 1 – Atención a bordo y evacuación de la Tripulante de Cabina de Pasajeros.

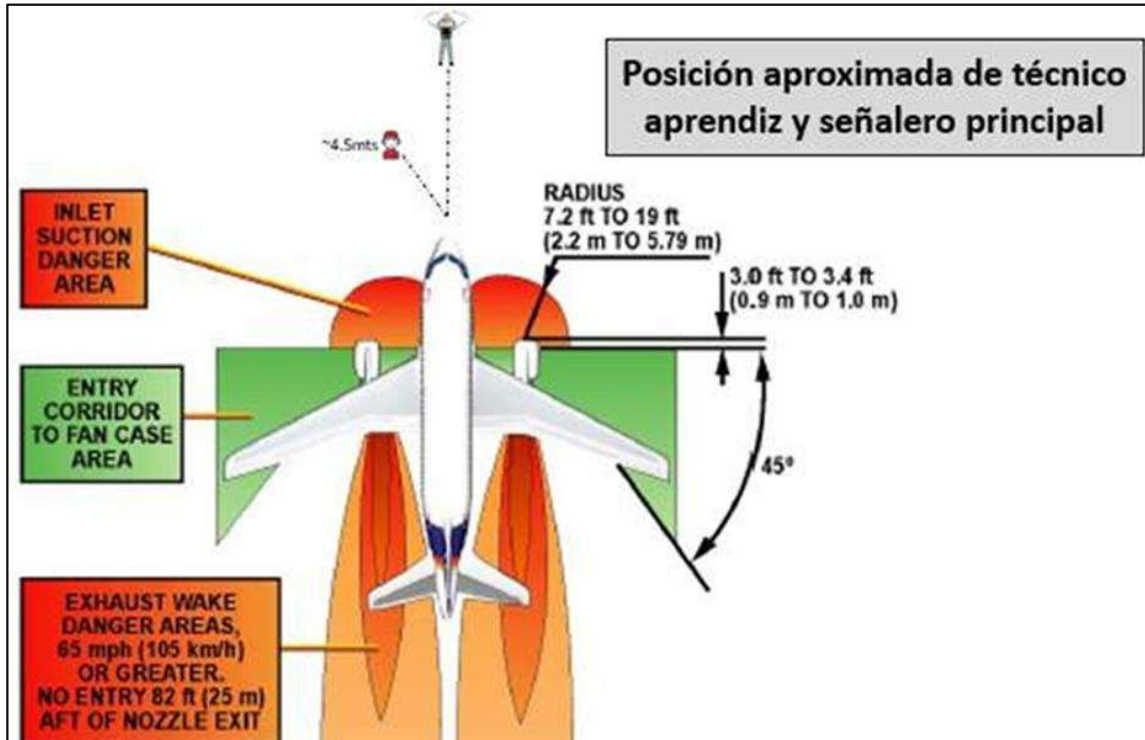
De acuerdo con las entrevistas y la validación hecha con el CCTV (circuito cerrado de televisión), la aeronave se encontraba parqueada en el spot No 2; el personal de OT retiró la cuña de seguridad del NLG y desenganchó la barra de tiro. Mientras tanto, el Técnico Aprendiz, desconectó el interphone, removió el pin del NWS, y se retiró de la aeronave, dejando el acceso del *external power / Jack* de comunicaciones abierto.

Figura No. 3 - Posición aproximada de Técnico Aprendiz y del Señalero principal.

El personal de OT se retiró a bordo del *paymover* y el Técnico Aprendiz se alejó del avión. En ese momento, el Técnico Licenciado le indicó al Técnico Aprendiz que regresar al avión debido a que el acceso de las comunicaciones estaba abierto. El Técnico Aprendiz intentó acercarse al avión; sin embargo, en ese momento, la aeronave iniciaba ya el rodaje.
