OFICINA DE INVESTIGACIÓN DE ACCIDENTES AÉREOS (OFINVAA)

ACCID-005-HP-1948BT-2022

INFORME FINAL

Matrícula: HP-1948BT

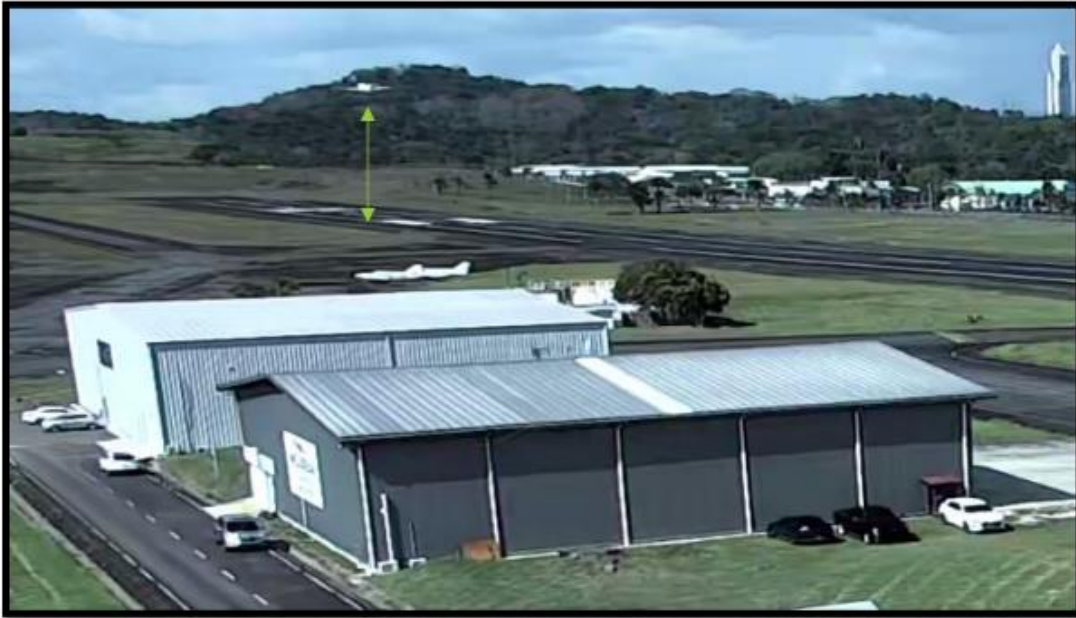
El día sábado 12 de marzo de 2022, a las 20:04 UTC, en el aeródromo Marcos A. Gelabert, la aeronave Beechcraft BE1900D, con matrícula HP-1948BT, estaba programada para realizar el segundo vuelo del día (vuelo BTM524) de la empresa Bocas Air Company, S.A., con destino al aeropuerto Ezequiel Hall Machuca, en Isla Colón, Provincia de Bocas del Toro. Durante el despegue, posterior a la retracción de trenes, a una altura no mayor a cien (100) pies, la puerta de carga se desprendió de la aeronave y cayó en el área verde del umbral de la pista 19. (ver apéndice 1)

Figura 2. Aeronave HP-1948BT durante despegue en la pista 19 del MPMG.

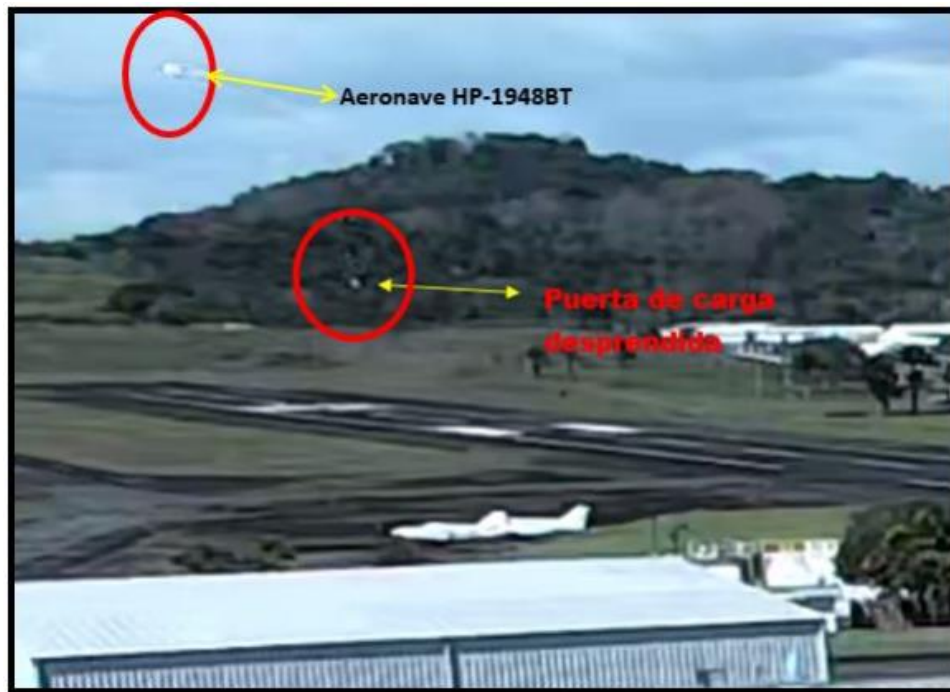
Se desprende la puerta de carga de la aeronave durante el despegue, posterior a la retracción de trenes, a una altura no mayor a cien (100) pies.

Figura 3. Imagen de la caída de la puerta de carga

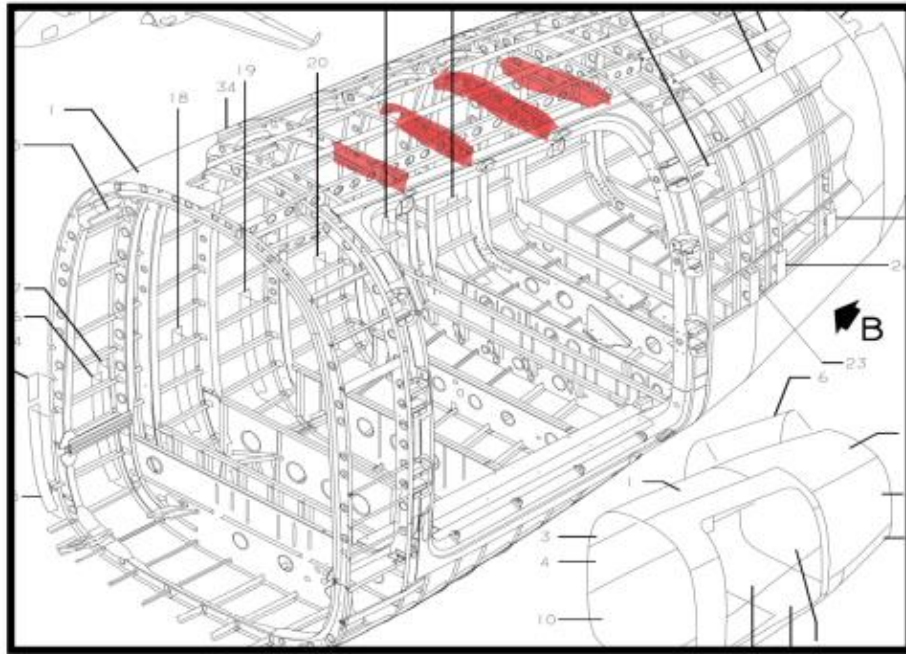
- Puerta de carga con daños sustanciales;
- Cuatro costillas del marco de la puerta de carga rotas (after cabin fuselage);
- Abolladura en el dorsal fin (entre las STA 456-534). **Ver apéndice 2.**

Se inició con la inspección física de la aeronave, donde se pudo observar daños sustanciales a 4 costillas del After Cabin fuselage assembly (figura 4 y 5, apéndice 2). También se evidenció que al desprenderse la puerta golpeó la aleta dorsal (dorsal fin) del empenaje (figura 6, apéndice 2). Los camlocks y pines del marco de la puerta se encontraron en buen estado.

Figura N° 4. Costillas afectadas de la cabina de fuselaje.

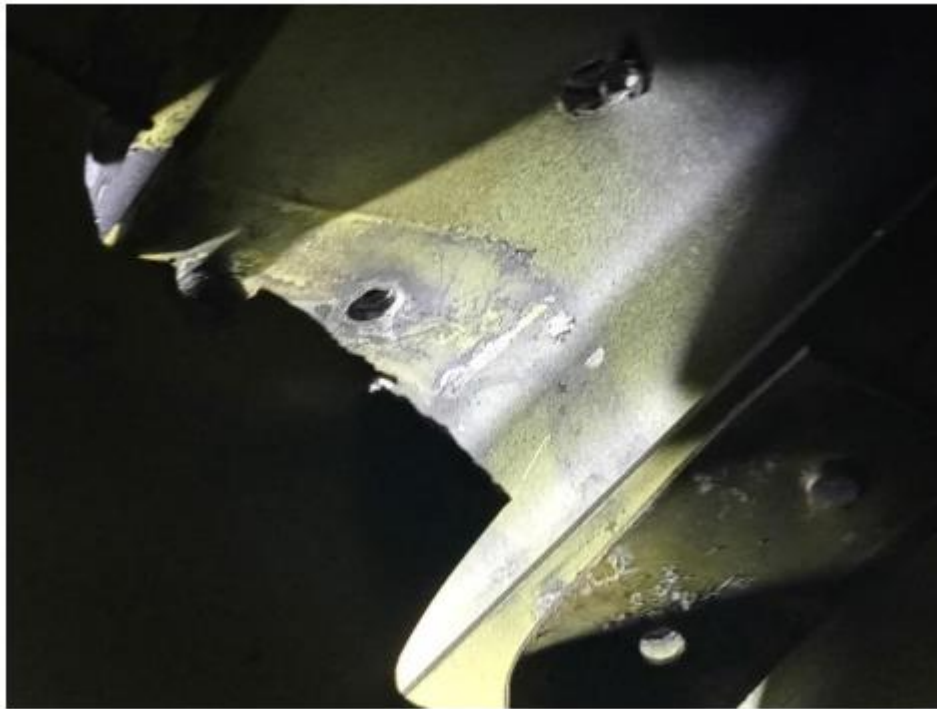
Figura N° 5. Fotografía de costilla afectada.

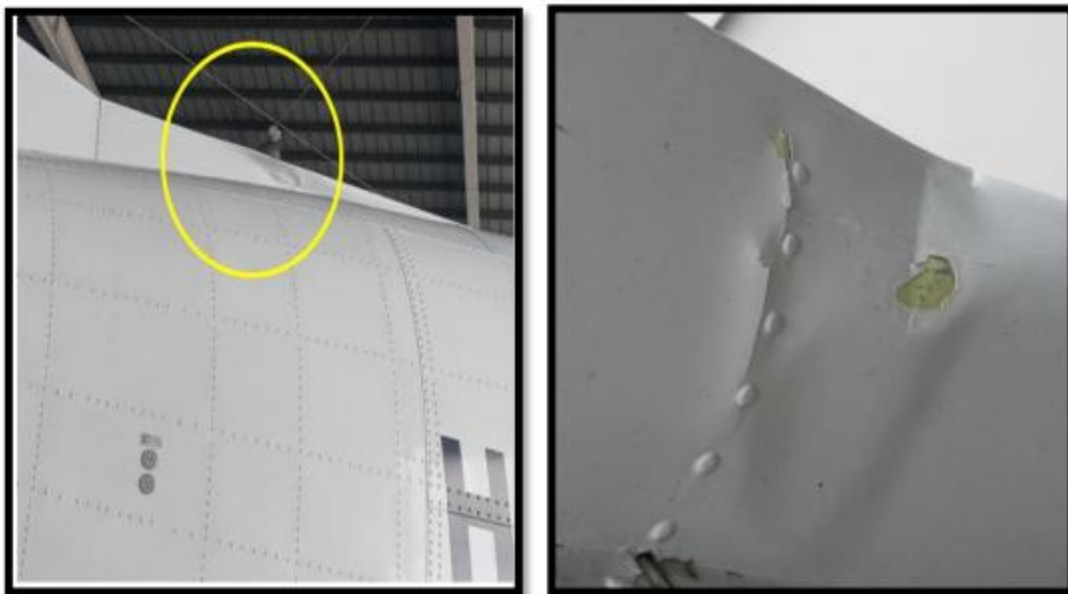
Figura N° 6. Golpe en alera dorsal del estabilizador.
