OFICINA DE INVESTIGACIÓN DE ACCIDENTES AÉREOS (OFINVAA)

ACCID-015-N372CM-2024

INFORME PRELIMINAR

Matrícula: N372CM

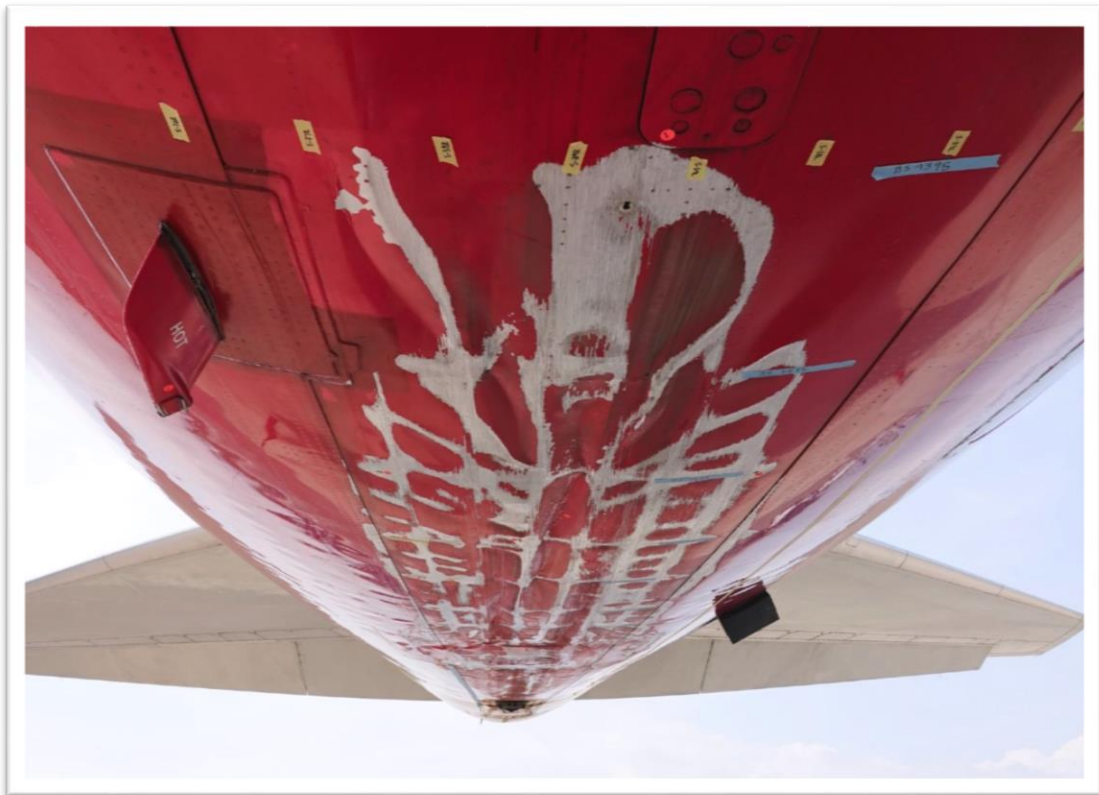
Figura No.2 – Daños sufridos a la aeronave

Los daños externos a la aeronave se encuentran en el área entre Body Station 1392 y Body Station 1728 en el eje longitudinal y entre los largueros 36 izquierdo y 36

derecho. El daño interno se correlaciona con el daño externo, siendo el daño más significativo el (Aft Pressure Bulkhead) mamparo de presión trasero y la estructura del subsuelo en el compartimiento de carga trasero. Hay daños en los marcos formados y forjados en el compartimento trasero y daños secundarios en la caja central del estabilizador horizontal y en la tuerca del extremo del tornillo nivelador debido al desplazamiento del puntal/actuador del amortiguador del patín de cola y al corte de los cables de separación.
