OFICINA DE INVESTIGACIÓN DE ACCIDENTES AÉREOS (OFINVAA)

ACCID-010-HP-1539CMP-2022

INFORME FINAL

Matrícula: HP-1539CMP

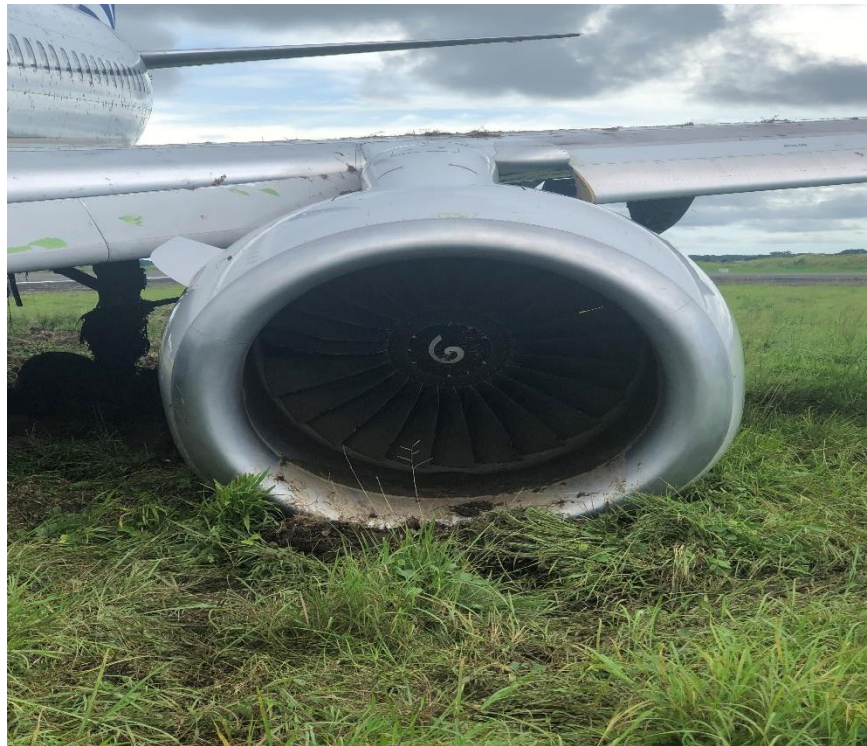
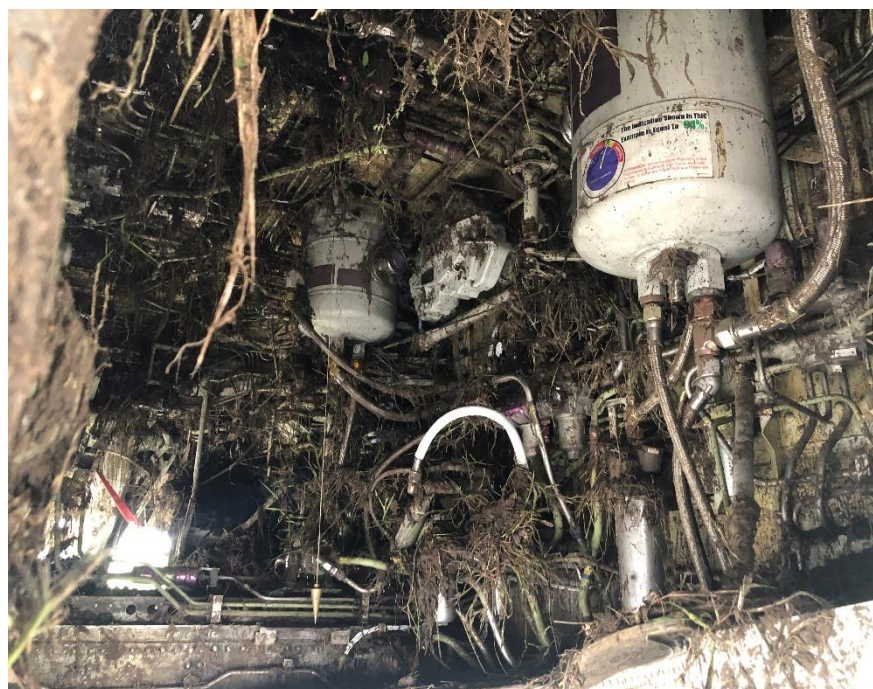
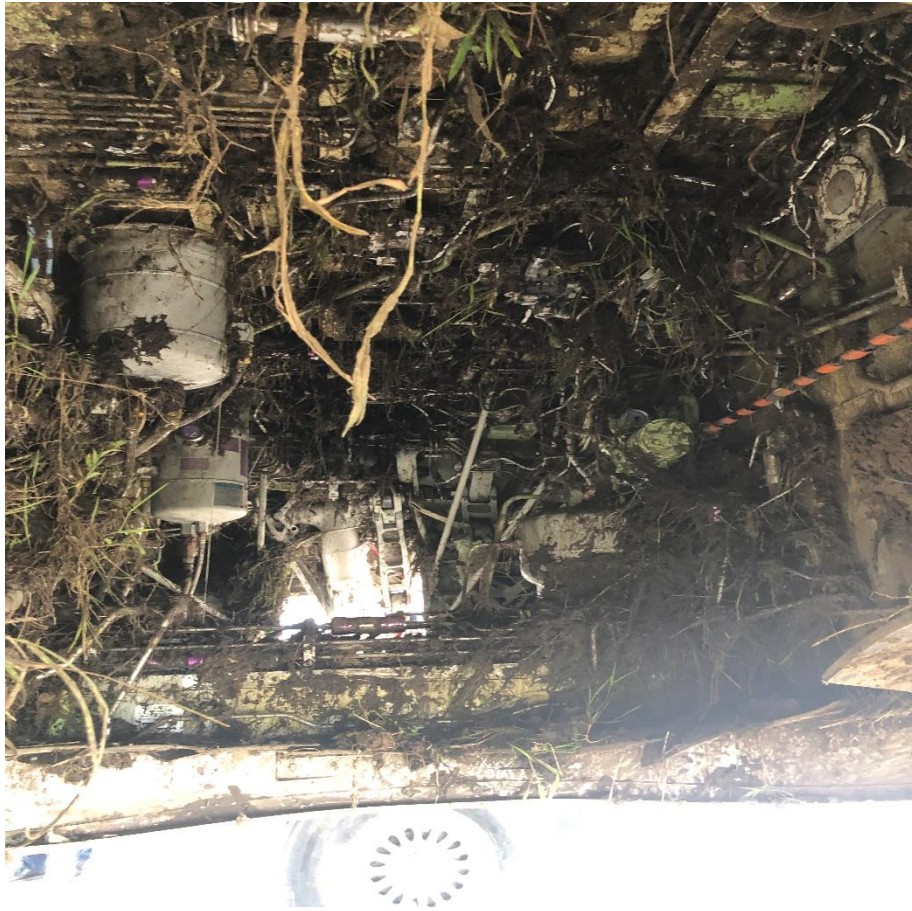
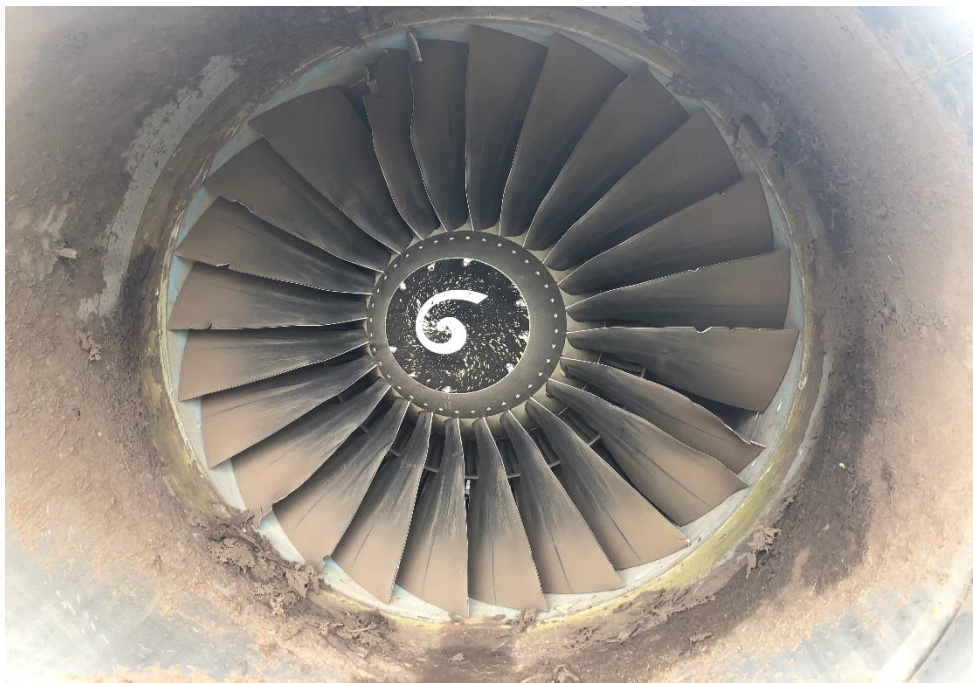
FOTOS DE DAÑOS OCACIONADOS

En una inspección detallada de la aeronave reveló que en la sección del borde de ataque del ala izquierda y motor No. 1, la presencia de vegetación incrustada en varias juntas de los slats, y residuos de vegetación incrustada en el cowling y carena exterior del motor No. 1. Fue evidente dentro de la inspección de la sección de compresor y sección de turbina, la visible ingestión de vegetación en el motor No. 1. y 2. Adicional, se presentó colapso del tren de nariz.

El accidente tuvo capacidad de supervivencia y no se presentaron lesionados, aun cuando la aeronave presento daños estructurales por el colapso del tren de nariz, no se encontró reducción de espacio estructural de la cabina de mando ni pasajeros, las 166 almas a bordo abandonaron ilesos la aeronave por el procedimiento de evacuación en tierra, de acuerdo a la orden emitida por el capitán al mando de la aeronave.
