INFORME FINAL

ACCIDENTE DE AVIACIÓN 013-2018

**LC BUSRE S.A.C.
(LC PERÚ S.A.C.)**

**BOMBARDIER DHC-8-400
MATRÍCULA N-404AV**

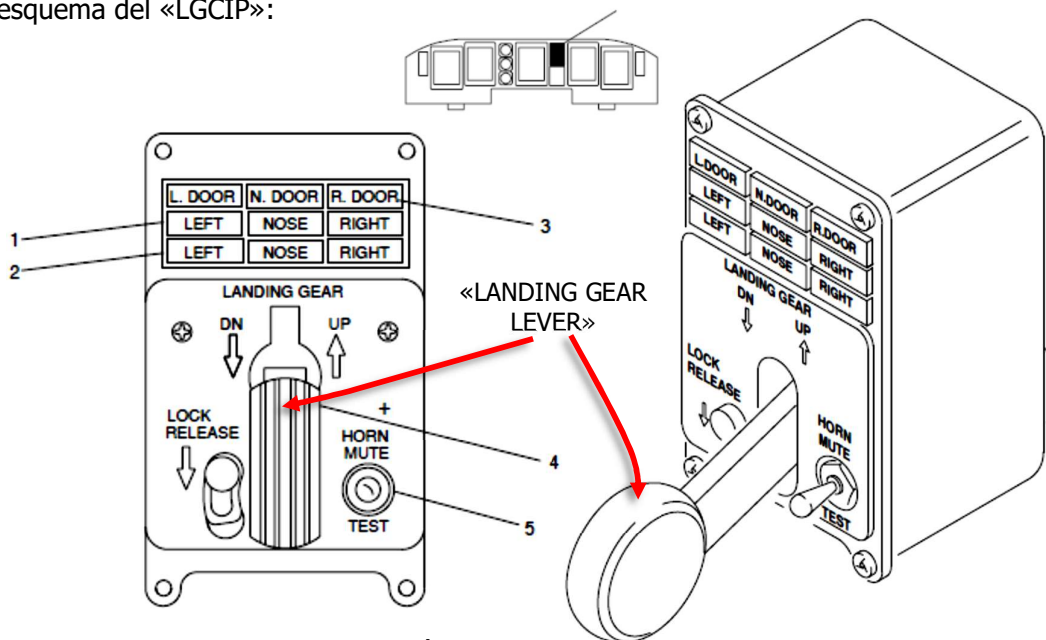
«LGCIP» - Panel de Indicación y Control de los trenes de aterrizaje de la aeronave

La aeronave bajo los controles del Piloto en la función de «PIC» (Piloto al Mando) despegó de SPJC, a las 15:29 hora local aprox., con aterrizaje estimado en SPHO a las 16:13 hora local. Durante la aproximación a SPHO la tripulación configuró la aeronave para aterrizar, efectuando una primera acción basada en el modo normal de «POWERED GEAR EXTENSION» (extensión del tren de aterrizaje en modo normal); para lo cual, movió la «LANDING GEAR LEVER» (Palanca Selectora de Posición de Trenes de Aterrizaje) a posición «DN - DOWN» (tren de aterrizaje extendido y asegurado). Ver esquema del «LGCIP»:

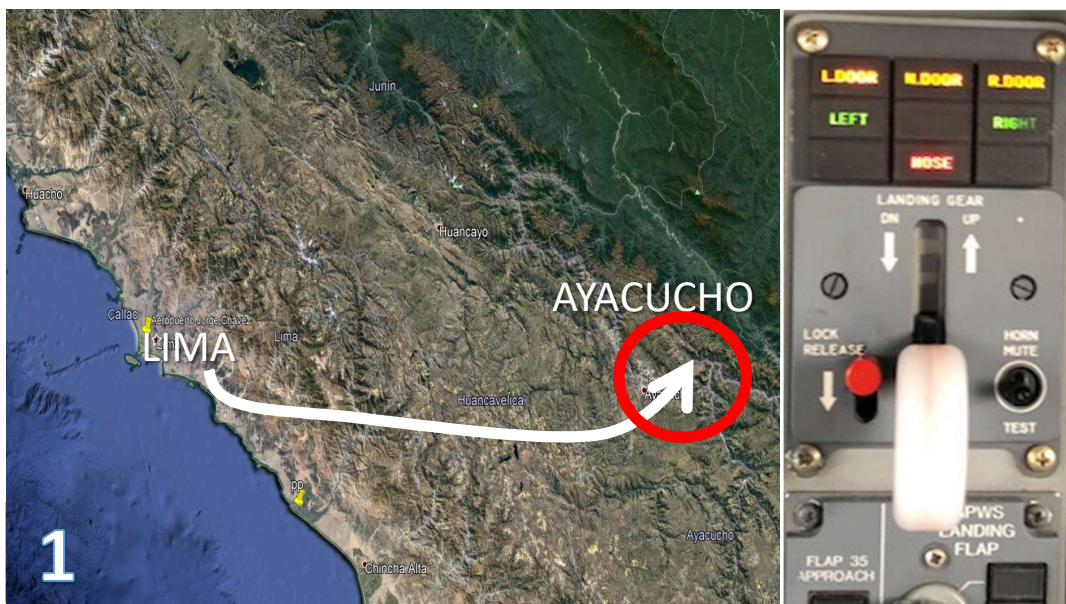
- LUZ VERDE para los «MLG-LH» y «MLG-RH» (Trenes de aterrizaje Principales Izquierdo y Derecho), indicando «DOWNLOCKED» (extendido y asegurado).
- LUZ ROJA para el «NLG» (Tren de Aterrizaje de Nariz), indicando «NOT DOWNLOCKED» (NO extendido y No asegurado).

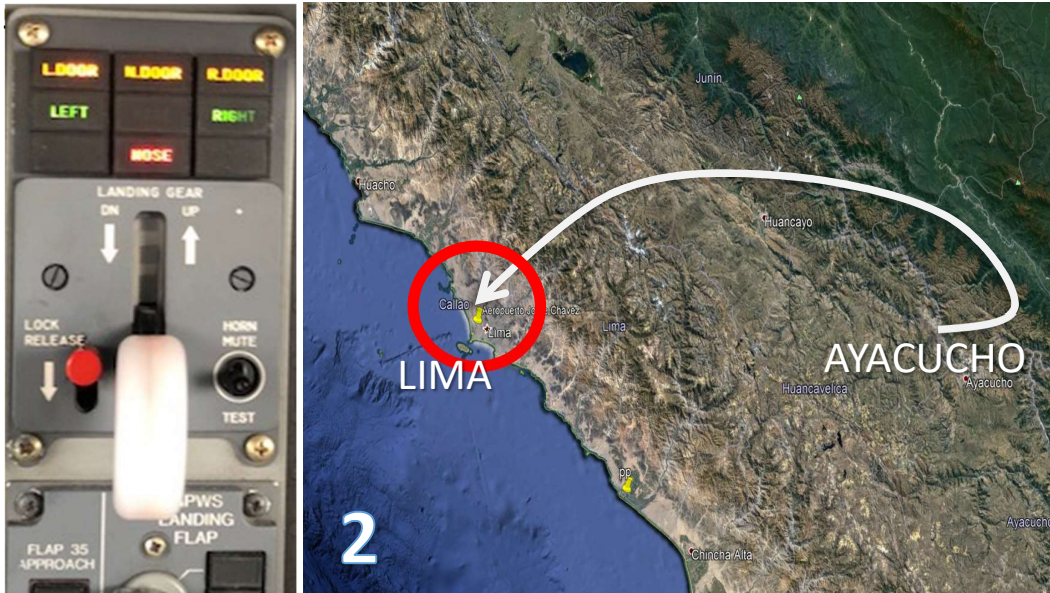
De retorno a SPJC, y encontrándose en la aproximación, la tripulación decide efectuar una segunda acción basada en el modo normal de «POWERED GEAR EXTENSION» (extensión del tren de aterrizaje en modo normal), para lo cual, nuevamente movió la «LANDING GEAR LEVER» a «DOWN - DN» (trenes de aterrizaje extendidos y asegurados), repitiéndose la misma falla, de acuerdo con lo observado por la tripulación (ver foto 2):

- LUZ VERDE para los «MLG-LH» y «MLG-RH», indicando «DOWNLOCKED».
- LUZ ROJA para el «NLG», indicando «NOT DOWNLOCKED»

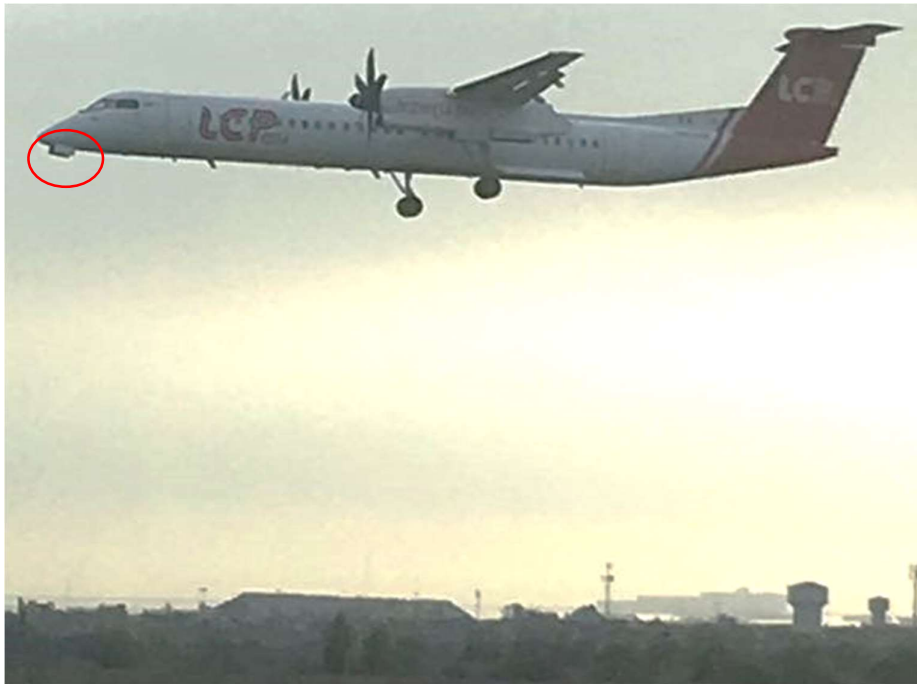
Luego del procedimiento, la tripulación solicita ayuda del ATC de la TWC (torre de control) de SPJC para que verifiquen visualmente la posición de cada uno de los trenes de aterrizaje: «MLG-LH», «MLG-RH» y «NLG», el ATC contestó que el «MLG-LH» y el «MLG-RH» estaban «DOWN» y que respecto al «NLG», no lo visualizaban «DOWN», solo observaban sus respectivas compuertas abiertas: «NLG FWD DOORS» (compuertas delanteras de tren de nariz), ver foto debajo.

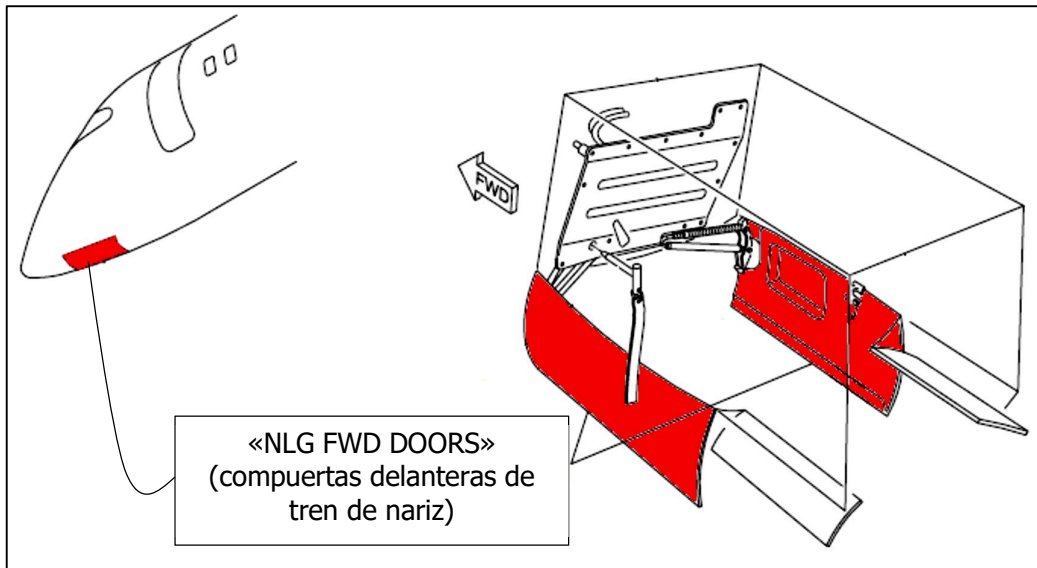
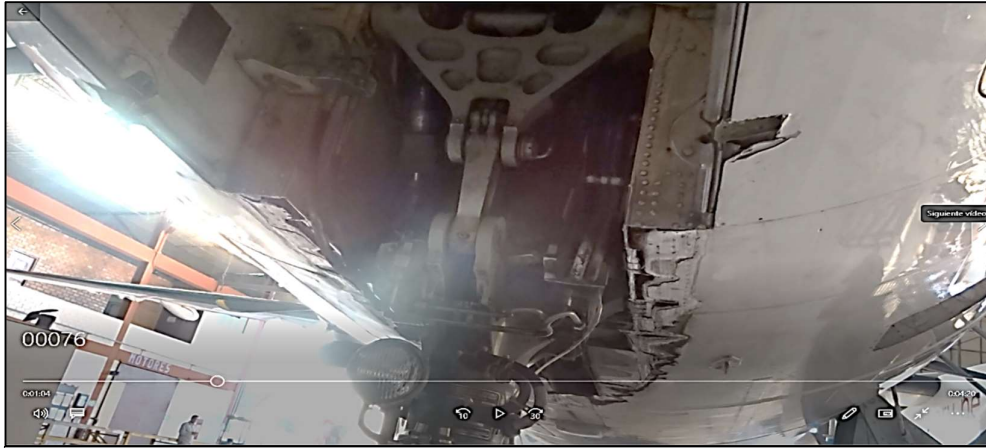
1. POZO Y COMPUERTAS DE «NLG» (TREN DE NARIZ)

VISTA 1
DAÑO EXTERNO EN POZO DE TREN DE NARIZ Y COMPUERTAS POR FRICCIÓN

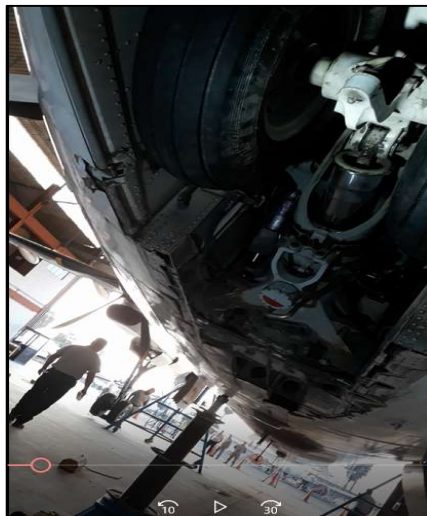
VISTA 1
DAÑO EXTERNO EN RECUBRIMIENTO DE FUSELAJE

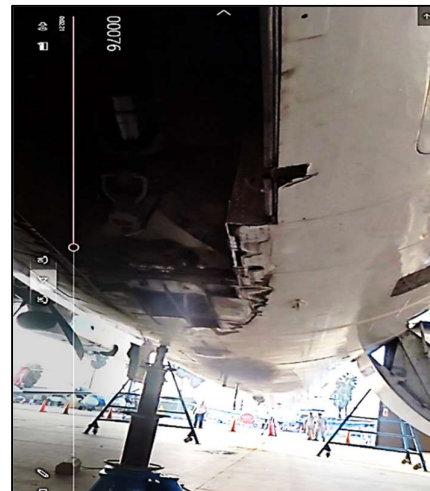
VISTA 2
DAÑO EXTERNO EN RECUBRIMIENTO DE FUSELAJE EXTERNO INFERIOR por FRICCIÓN y TEMPERATURA

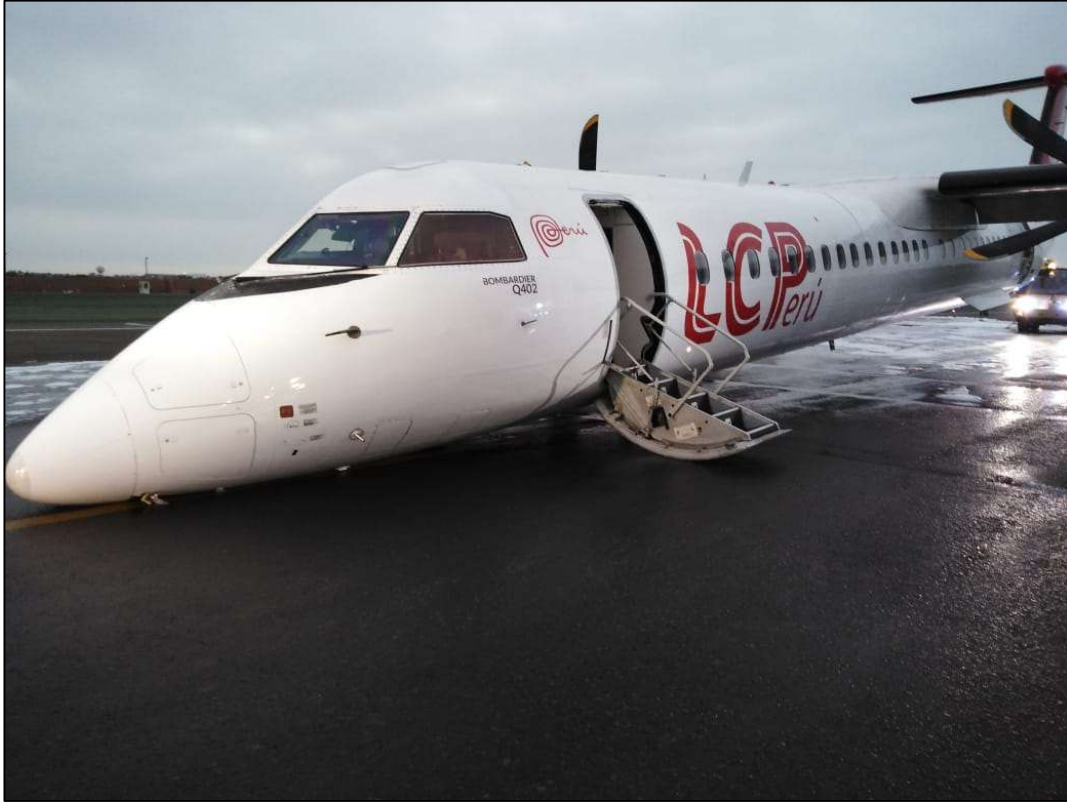
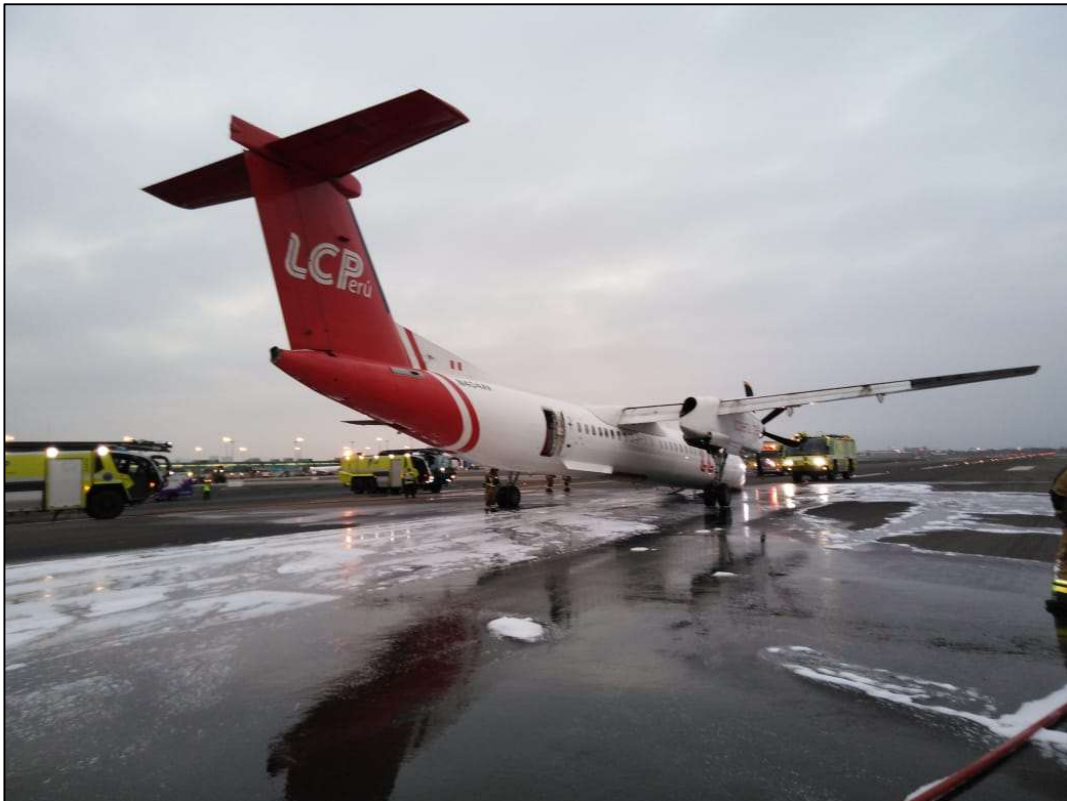
3. FOTOGRAFÍAS VARIAS DE POSICIÓN DE AERONAVE EN PISTA DE ATERRIZAJE, DESPUES DEL ACCIDENTE

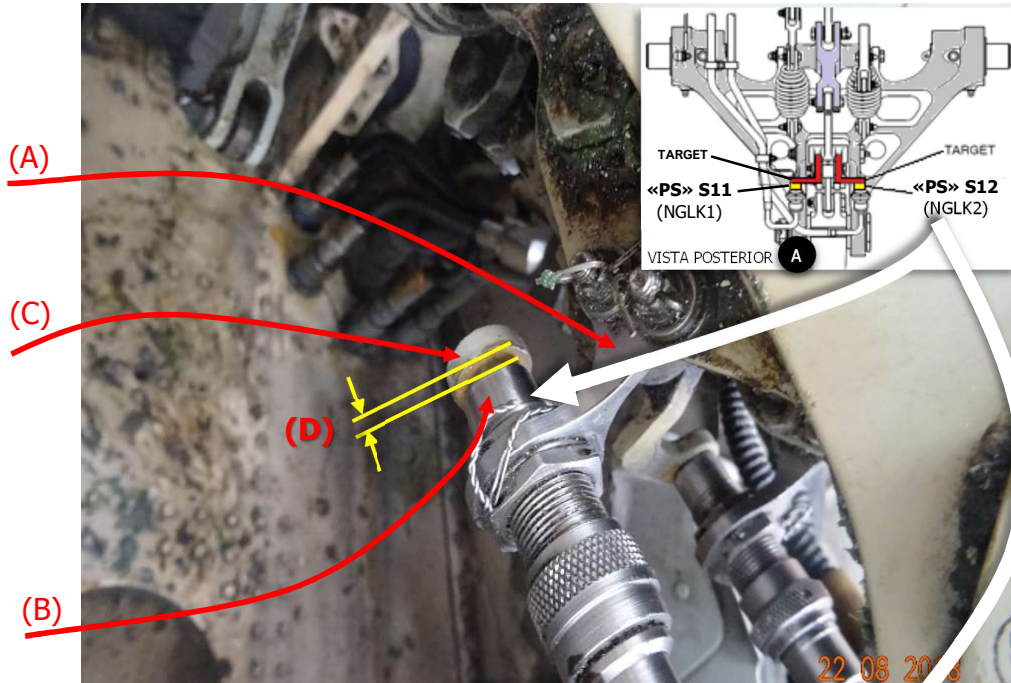
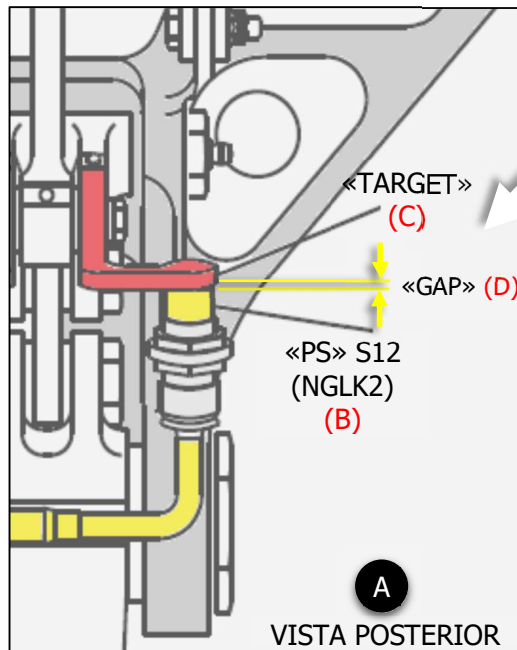
1. Que el «BRACKET» (A) que sostiene el «PS» S12 (NGLK2) de «NLG LOCKED» (tren de nariz asegurado) (B) del sistema «ALTERNATE GEAR EXTENSION», que debe estar próximo a su respectivo «TARGET» (C), tiene «FREE PLAY» (juego libre), alterando los valores del «GAP» (brecha): entre el «PS» S12 y el «TARGET» (D), y provocando ausencia de luz verde en el «ALTERNATE DOWNLOCK INDICATOR - ADI».

2. Que el «GAP»: «PS» S12 - «TARGET», debe encontrarse en un valor de 0.045" de pulgada +/- 0.005" de pulg (mínimo 0.040" / máximo 0.050"). Conforme a las mediciones efectuadas por el personal CIAA, el citado «FREE PLAY», provocaba que el citado «GAP» llegara a valores fuera de tolerancia de 0.075" de pulg.

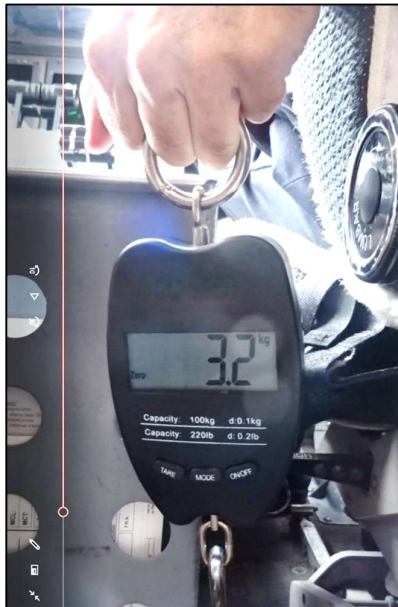
1er tirón, que llega a una fuerza de tracción de 3.2 Kilogramos (7.04 libras), con el cual se destraban y caen las dos «NLG FWD DOORS» (compuertas delanteras de tren de nariz).

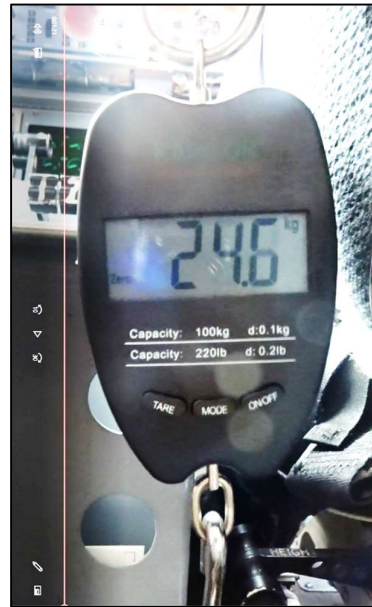
2do tirón continuo al 1ro., que llega a una fuerza de tracción de 24.6 Kilogramos (54.12 libras), con el cual se destraba el «NLG» y cae a posición «DOWNLOCKED» (extendido y asegurado).

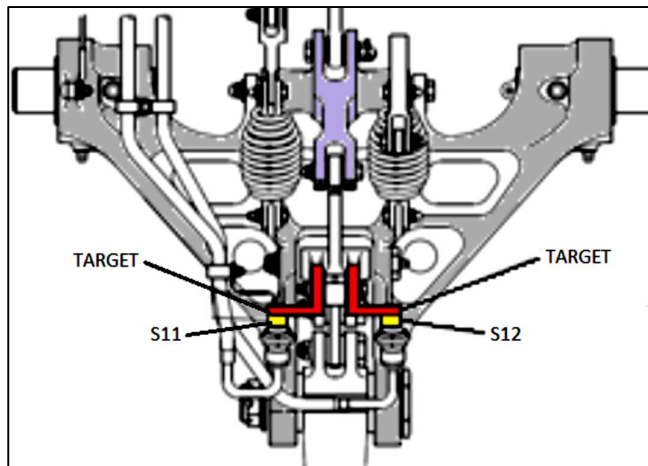
- ✓ S12, señal de «NLG» «LOCKED» en «ALTERNATE GEAR EXTENSION», y
 - ✓ S11, señal de «NLG» «LOCKED» en «POWERED GEAR EXTENSION».Indico que los limpio, porque: "... podrían estar con barro o suciedad ...", en razón que el día anterior la aeronave había operado en la pista del aeródromo de MALVINAS (SPWT), donde podrían haberse contaminado de suciedad.

- El «PS» S11 fue afectado en su Inductancia por las tareas de limpieza, no registradas por el Mecánico de A Bordo, probablemente por emplear herramientas de material diferente al NO MAGNETICO o ACERO INOXIDABLE, provocando falla del «PS», afectando la señal correcta de información de «LOCK» del «NLG» en «POWERED GEAR EXTENSION».
