# **OFICINA DE INVESTIGACIÓN DE ACCIDENTES AÉREOS (OFINVAA)**

**ACCID-019-HP-1899PST-2025**

## **INFORME FINAL**

**Matrícula: HP-1899PST**

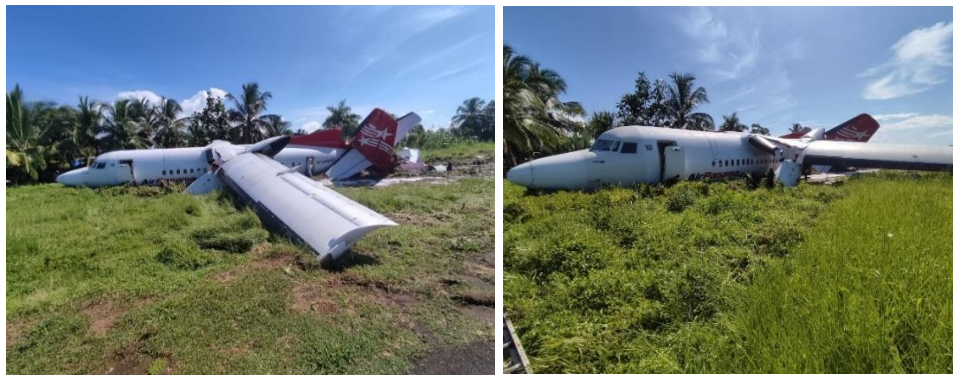
Figura No. 2, 3 - Vista lateral izquierda

Daños en el fuselaje por deslizamiento con el terreno; desprendimiento de la sección de cola, debido al impacto del motor y ala derecha que se desprendieron previamente.

**Ala izquierda:** desprendimiento parcial en la zona de la nacela (Nacelle) donde se alojan el tren de aterrizaje y se soporta el motor.

**Ala derecha:** desprendimiento total debido al hundimiento del tren principal derecho cuando ingreso a la ciénaga.

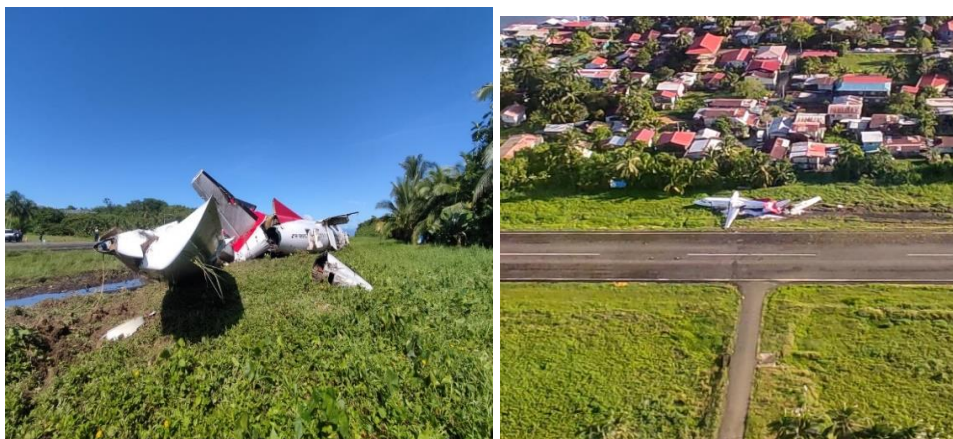
Figura No. 4,5 - Vista lateral derecha y vista aérea de la posición final de la aeronave

Luego de tocar pista, la aeronave sufrió una excursión por el costado derecho, en la trayectoria la aeronave ingreso a una ciénaga, posteriormente la aeronave se detuvo a 720 metros aproximadamente del umbral de la pista 27 y 13 metros afuera del margen derecho de la pista.

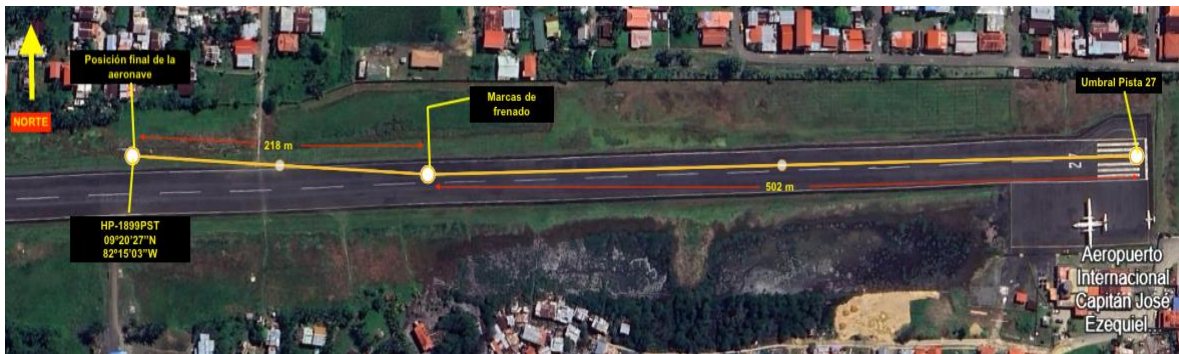
Restos de ala derecha se encontraron distribuidos en la trayectoria terrestre de la aeronave, por desprendimiento total debido al hundimiento del tren principal derecho cuando ingresó a la ciénaga.

La parte superior del fuselaje presenta daños menores, la parte inferior presento daños por deslizamiento sobre terreno, también se evidencio desprendimiento de la sección de cola (Empenaje), debido al impacto del motor y ala derecha que se desprendieron previamente.

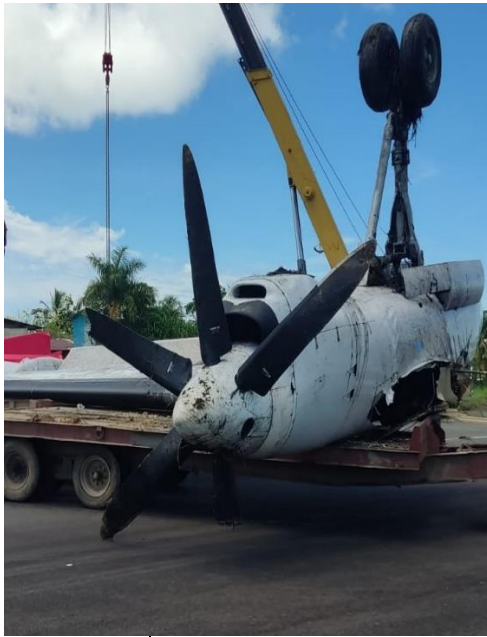
**Motor Izquierdo**

**Motor #1 (Izquierdo):** Se encontró completo, con algunos daños en las secciones de paneles o cubiertas exteriores, hélice se encontró instalada en el motor con desprendimiento de algunas secciones.

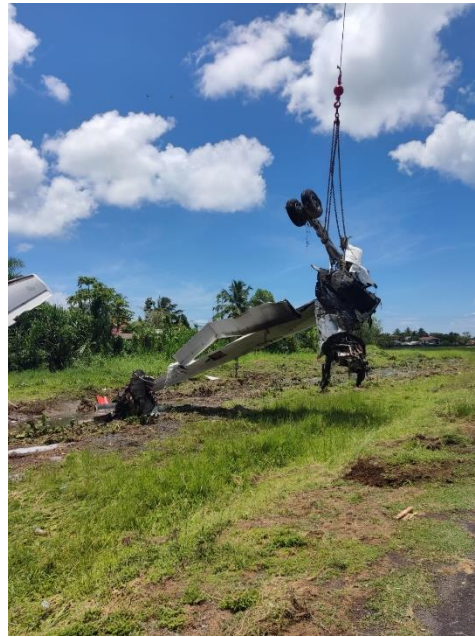
**Motor Derecho**

**Motor #2 (derecho):** Se encontró parcialmente enterrado en la ciénaga, se evidenciaron algunos componentes desprendidos, la hélice se desprendió en su totalidad, por el hundimiento de la aeronave en el recorrido de la salida de pista.

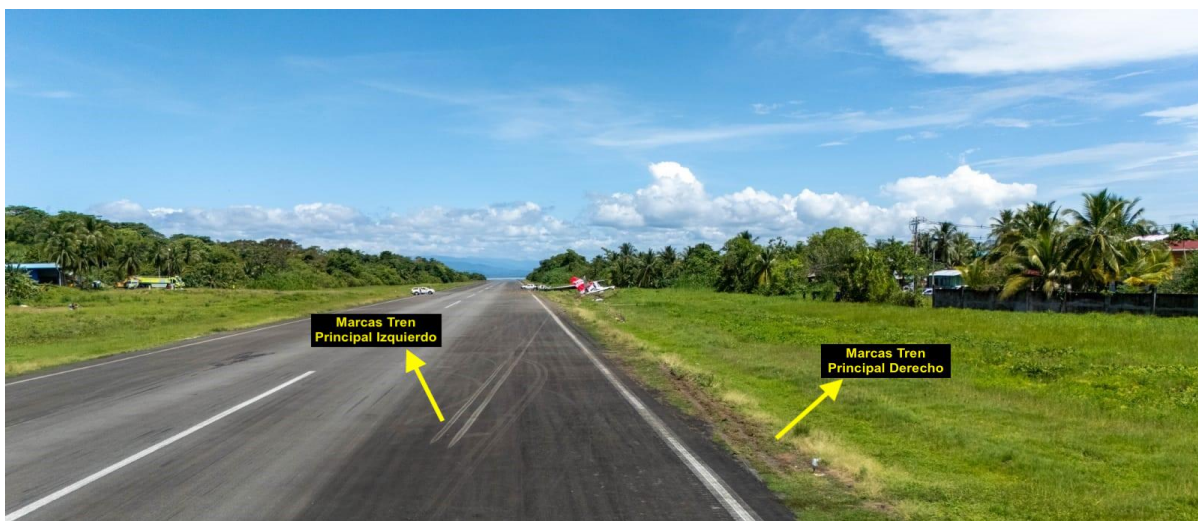
Evidencias de marcas del tren principal izquierdo y derecho se encontraron aproximadamente a 502 metros del umbral de la pista 27.

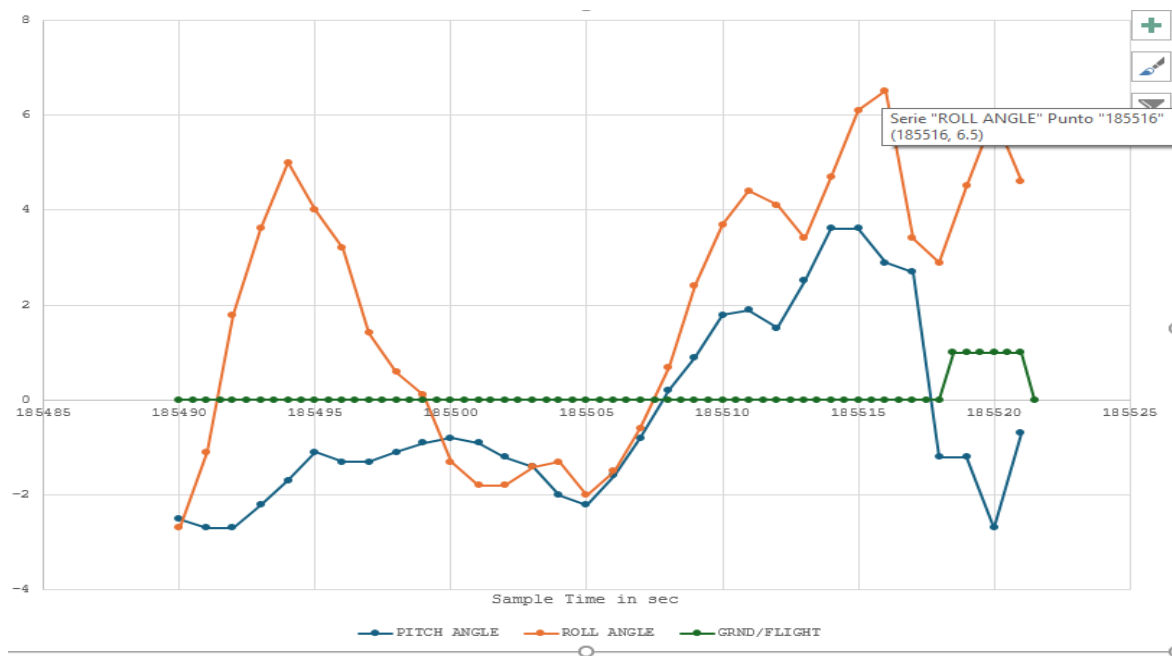
Entre las muestras 185490 y 185508 (aproximadamente 10 segundos antes del aterrizaje), el rumbo magnético (**Magnetic Heading**) registrado varía +/- 1 grado, aproximadamente -92 grados (268 grados). Entre las muestras 185508 y 185518 (aterrizaje), el rumbo magnético (**Magnetic Heading**) registrado cambia gradualmente a -88,8 grados (aproximadamente 271 grados).

Entre las muestras 185490 y 185508, los ángulos de alabeo (**Roll**) registrados varían entre +5 y -2,7. Entre las muestras 185507 y 185508, los ángulos de alabeo registrados cambian de – (ala izquierda abajo) a + (ala derecha abajo) y aumentan hasta un máximo de +6,5 grados aproximadamente 3 segundos antes del aterrizaje (muestra 18516). Entre la muestra 18516 y el aterrizaje, el ángulo de alabeo registrado disminuye nuevamente.

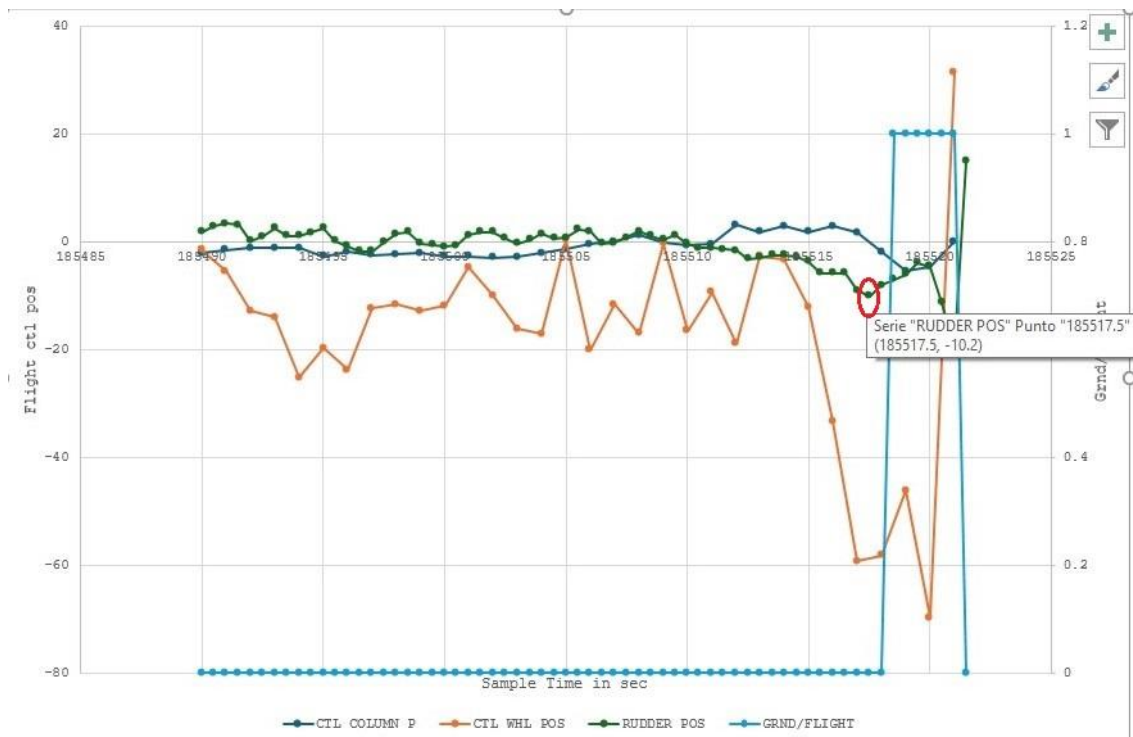
Entre las muestras 185507 y 185510, la posición del timón (**Rudder**) registrada cambia brevemente de – Nose LH (Nariz izquierdo) a + Nose RH (Nariz derecho). A partir de la muestra 185510, la posición del timón (**Rudder**) registrada vuelve a – (Nariz izquierdo) y aumenta bruscamente hasta -10,2 grados aproximadamente, 1 segundo antes del aterrizaje.

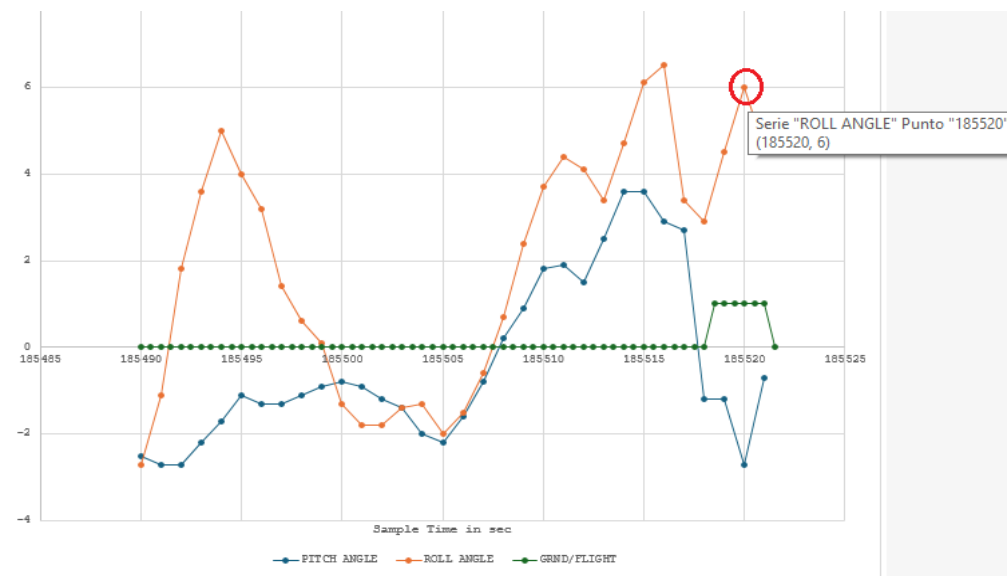
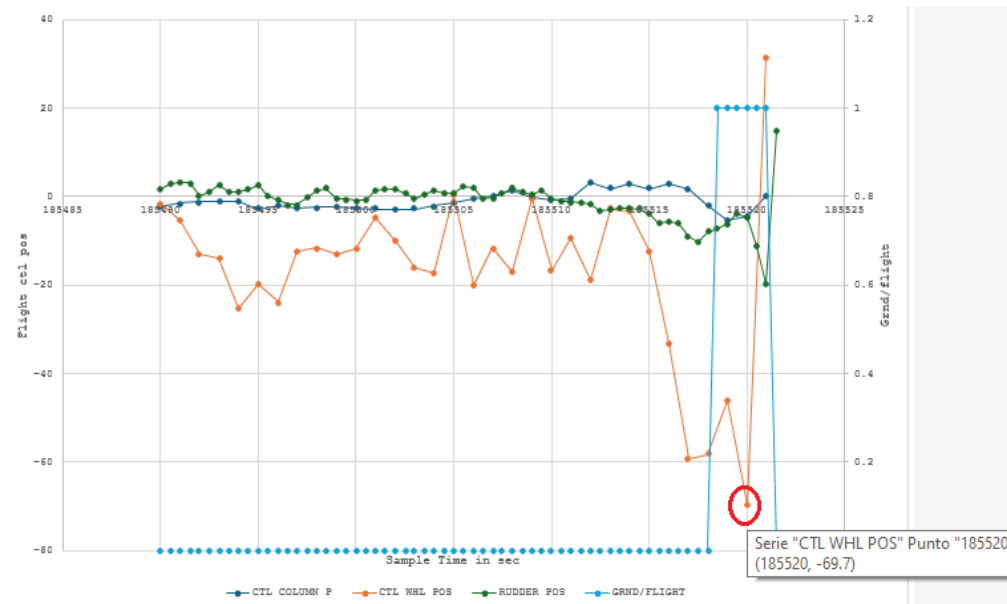
## Actitud de la aeronave y controles de vuelo

En los datos del FDR se observan excedencias en los últimos segundos del aterrizaje. Específicamente, el ángulo de banqueo llega a 6.0 grados (derecha) y la posición de la cabrilla de mando alcanza -69.7 grados (hora 01:59:35 UTC).

La aceleración vertical es -3.26g, -3.38g, -3.38g, y el ángulo de banqueo es de 6 grados. Los valores extremos de la columna de control se presentan cuando la aeronave está en tierra (GRND/FLIGHT – ground), lo cual no es un valor coherente para la fase de vuelo, y probablemente se debe a los movimientos abruptos e irregulares cuando la aeronave deja la superficie pavimentada y está ingresado en terreno blando iniciando la desaceleración. Las aceleraciones verticales extremas son consistentes con impactos severos y/o eventos de falla estructural, y no con un aterrizaje dentro de los parámetros esperados de diseño o manuales. Un aterrizaje normal resultaría en aceleraciones verticales positivas y moderadas.

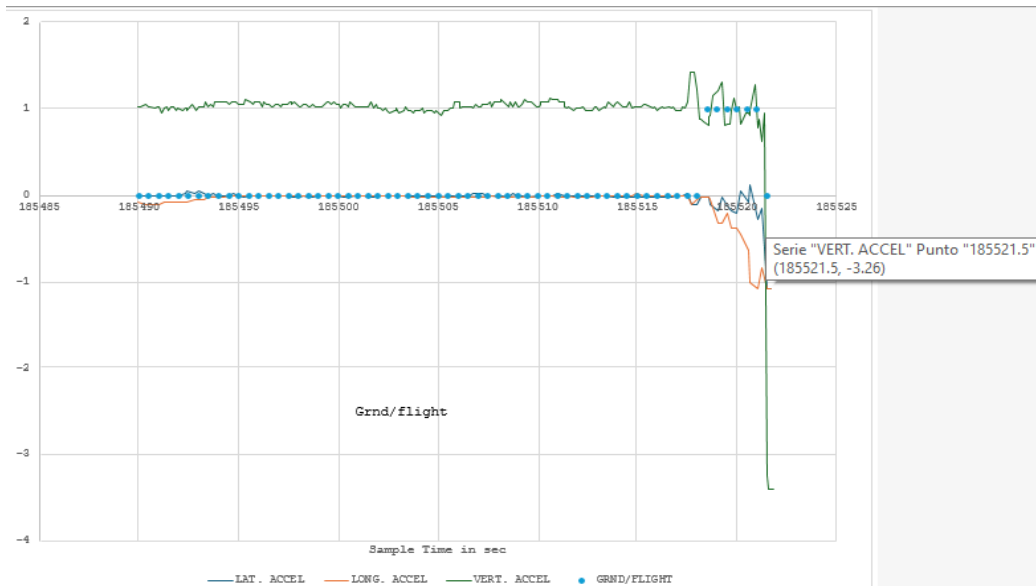
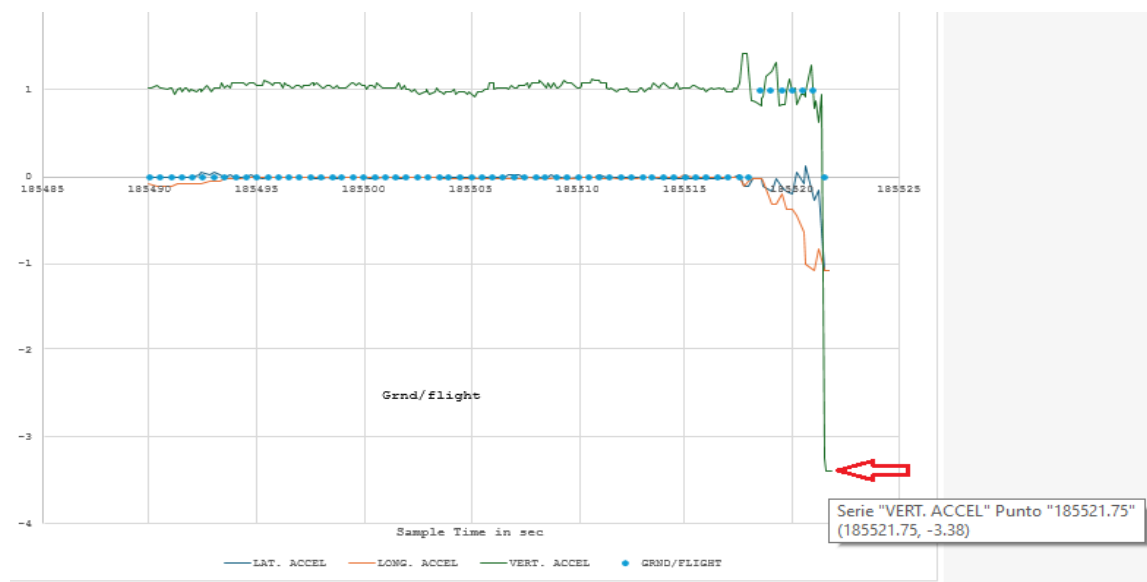
### Gráficos de Aceleración vertical

El pitch pasa de valores negativos (-2.5 grados) a valores positivos (3,6 grados), lo cual es esperable durante la nivelada sobre la pista. Los datos de la columna de control muestran variaciones significativas de -2.2 a -59.3 grados. Lo anterior, puede atribuirse a un sobre control al momento de cruzar el umbral de la pista y durante la nivelada, situación que indica claramente una aproximación y aterrizaje desestabilizados.
