INFORME FINAL

CIAA-ACCIDENTE-013-2015

BOEING B-737-3K2

OB-2040-P

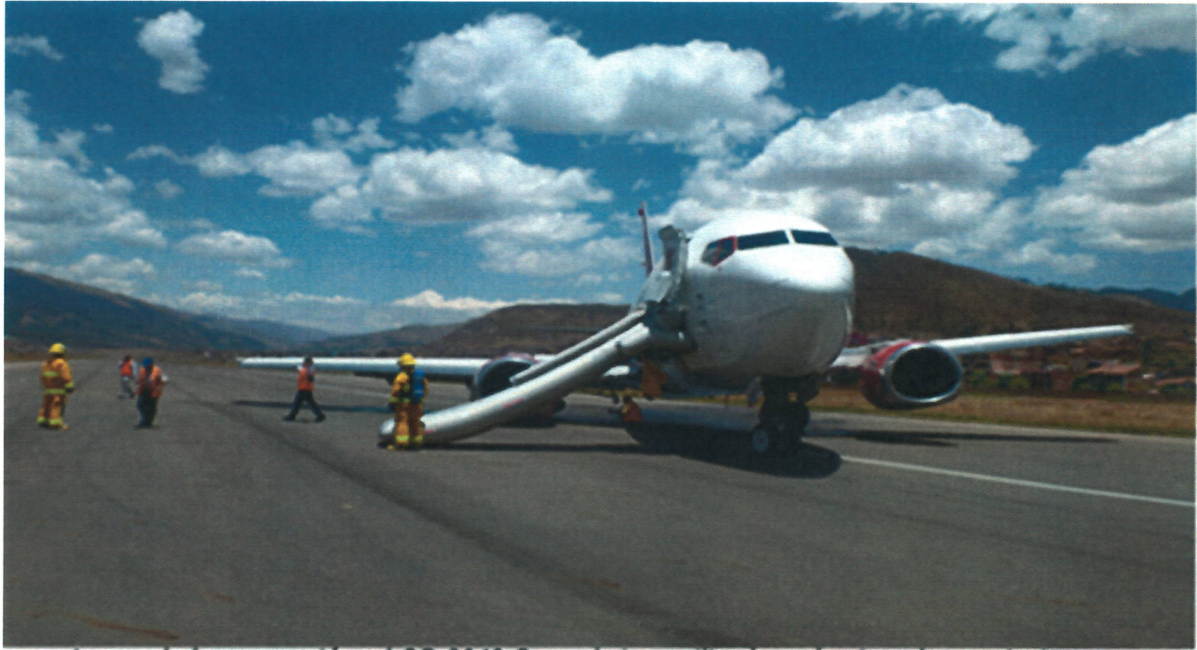
Luego de la evacuación, el OB-2040-P quedó inmobilizada en la pista de aterrizaje

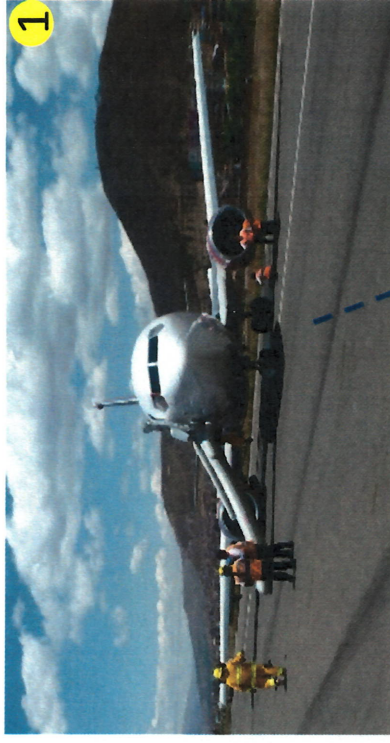
Zona donde quedo la aeronave

Fotografias 1 y 2 son vistas de la aeronave y como quedo luego de la ocurrencia del accidente en el lugar que se indica con las flechas de color morado.

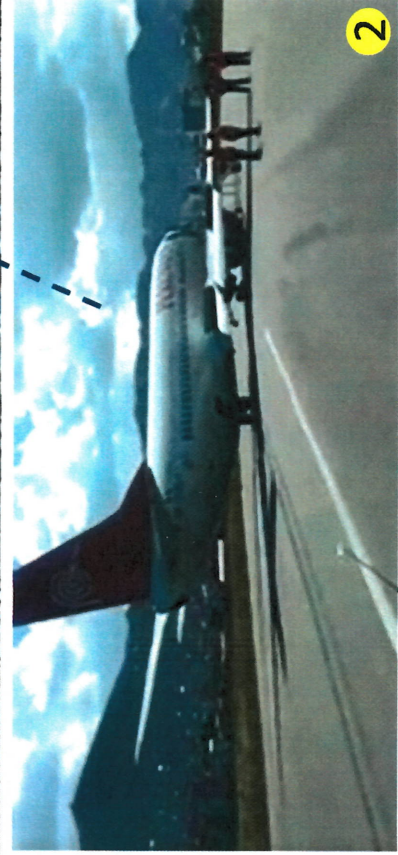
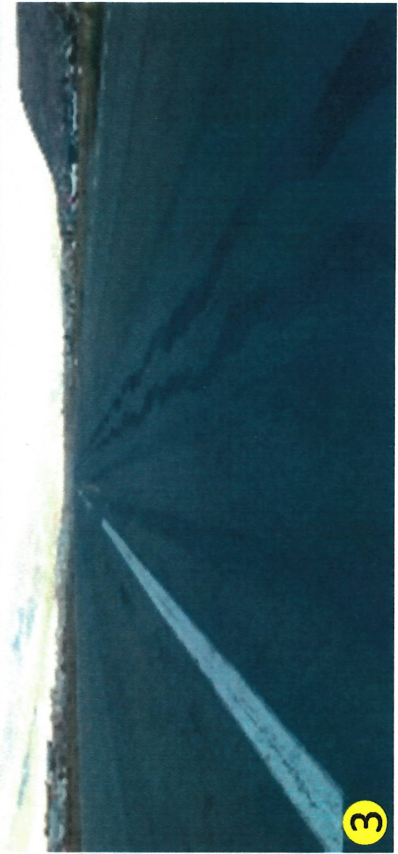
Fotografias 3, muestra las huellas que dejaron los neumáticos del Tren Principal Izquierdo, a lo largo de la longitud de pista comprendida entre los corchetes blancos.

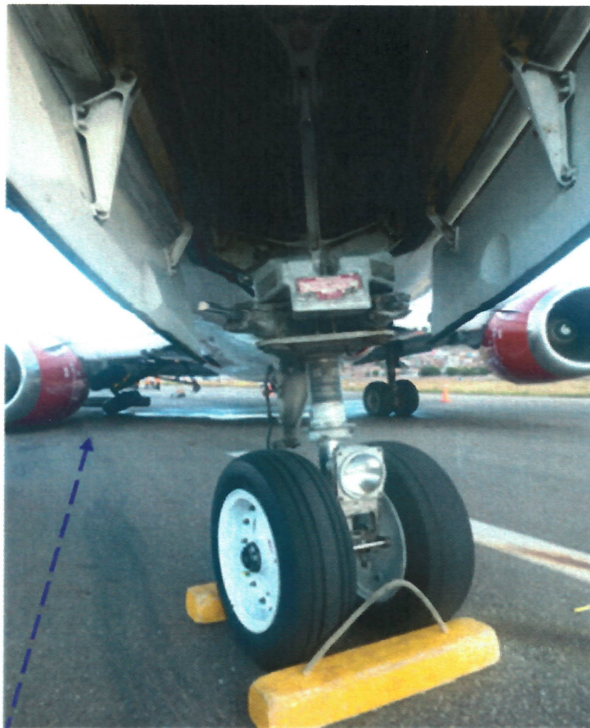
1. Rotura de los "Torsion Link" Upper and Lower, del tren principal izquierdo y derecho, los conjuntos de amortiguador "Shimmy Damper".
2. Rotura de los conjuntos estructurales de retracción del tren principal derecho "Walking Bean" y "Reaction Link".
3. Rotura de soporte estructural principal del fuselaje de la aeronave que sirve de unión con el componente estructural "Reaction Link".
4. Daño a los neumáticos de las posiciones N° 1, 2, 3 y 4.
5. Al colapsar el tren principal derecho, la aeronave rozó y finalmente quedó apoyada en el motor de la posición N° 2.
6. Daños sobre el fuselaje de la aeronave, alas, carenados de motor "Cowling" derecho e izquierdo del motor de la posición N° 2.

Colapso de Tren Principal Derecho

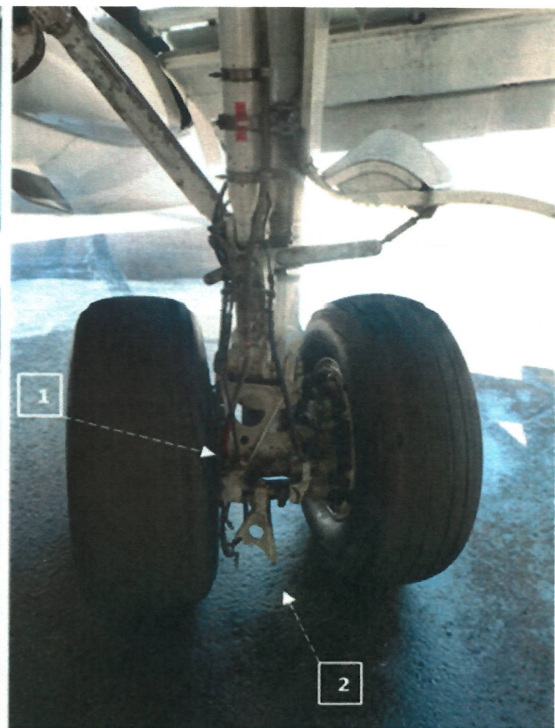
Tren Principal Izquierdo, 1 Torsion Link superior fracturado, 2 Torsion Link inferior fracturado

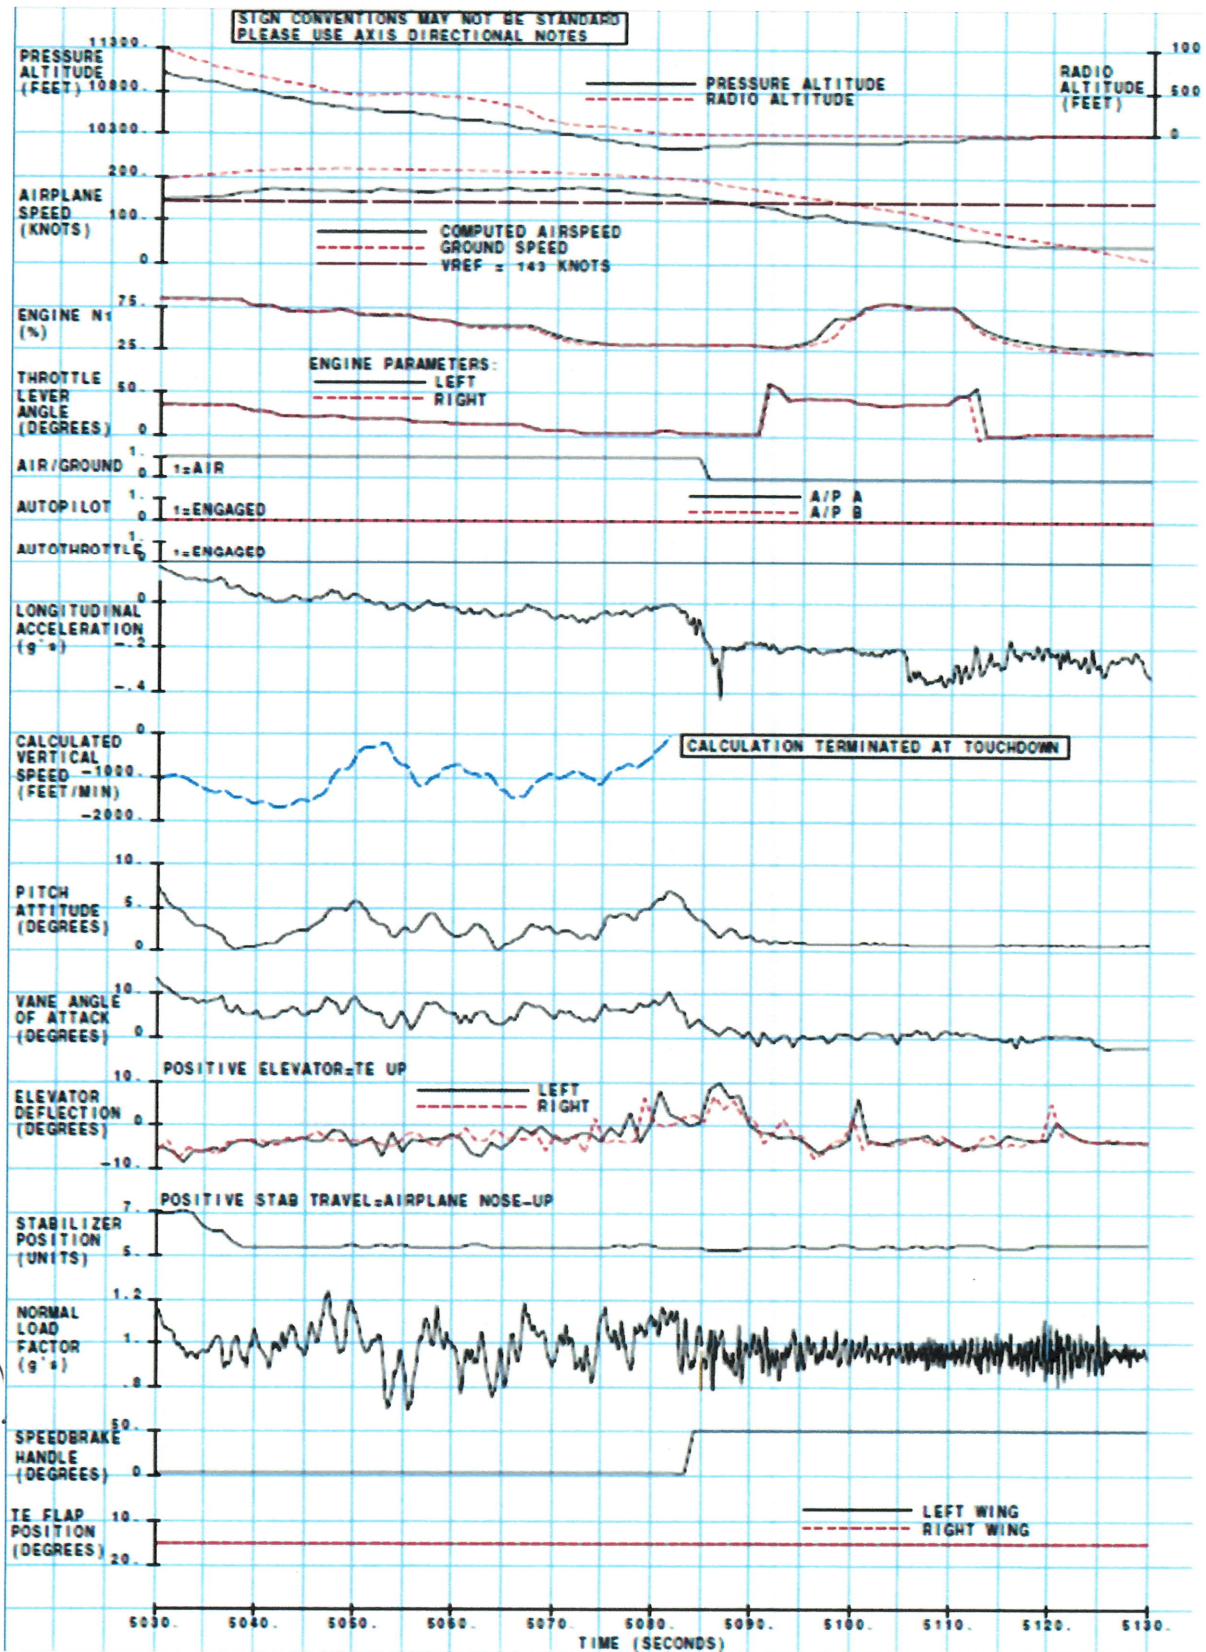
Gráfico N° 1

10. Los cuatro Gráficos N° 1, 2, 3 y 4, describen la actuación del OB-2040-P desde la aproximación inicial, final, la maniobra del flare, el contacto con la pista de aterrizaje, el rodaje sobre la pista hasta el momento que se detiene la aeronave con el Tren Principal Derecho colapsado. La interpretación y análisis preliminar de esta información fue efectuada con ayuda de los expertos de la National Transport Safety Board NTSB y de la compañía Boeing Corporation fabricante de la aeronave OB-2040-P. En los párrafos del 1 al 4, se encuentra la interpretación de los eventos ocurridos durante el vuelo el día del accidente.

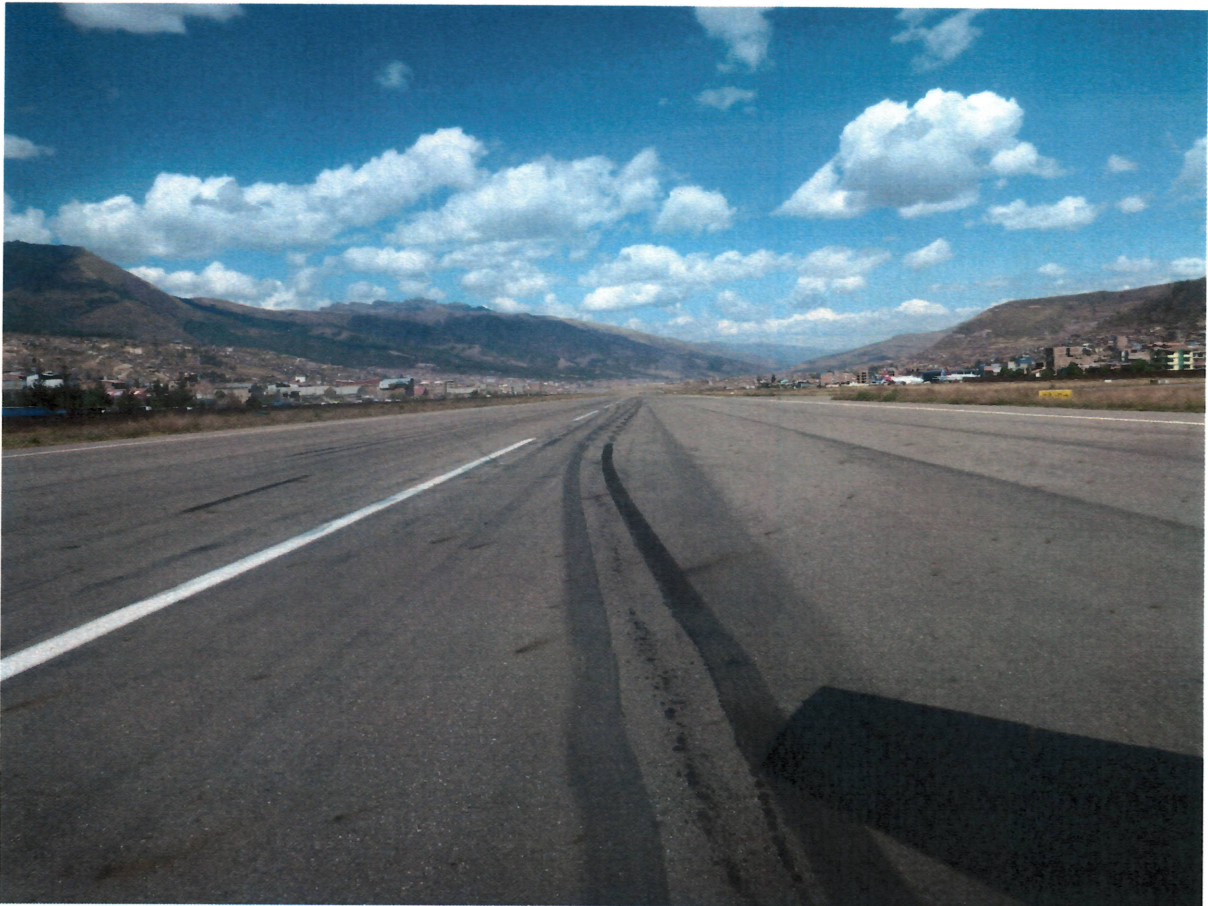
La información obtenida del lugar del accidente evidencia que antes de la rotura del Tren Principal Derecho del OB-2040-P, el conjunto de ruedas del Tren Principal Izquierdo experimento oscilaciones que dejaron en la pista de aterrizaje marcas de forma sinusoidal que indica que las dos ruedas del tren principal izquierdo estaban realizando movimientos oscilatorios laterales respecto al eje longitudinal de la aeronave como se muestra en la Fotografía.

Oscilaciones laterales del principal izquierdo luego que el ob-2040-P hiciera contacto con la pista

Estas oscilaciones que se inician en pequeños movimientos laterales deben ser amortiguadas o disipadas por el componente denominado Shimmy Damper instalado en el Tren Principal Izquierdo. Al resultar ineficaz esta capacidad de disipación de energía de movimiento lateral, el movimiento lateral "Shimmy" las ruedas N° 1 y 2 continuaron en un movimiento torsional cada vez mayor provocando que la aeronave se mueva hacia la derecha e izquierda, y siendo el Tren Principal Derecho el único mecanismo que trató de mantener la aeronave en la dirección de aterrizaje hasta que se fracturaron sus elementos estructurales de sujeción, y

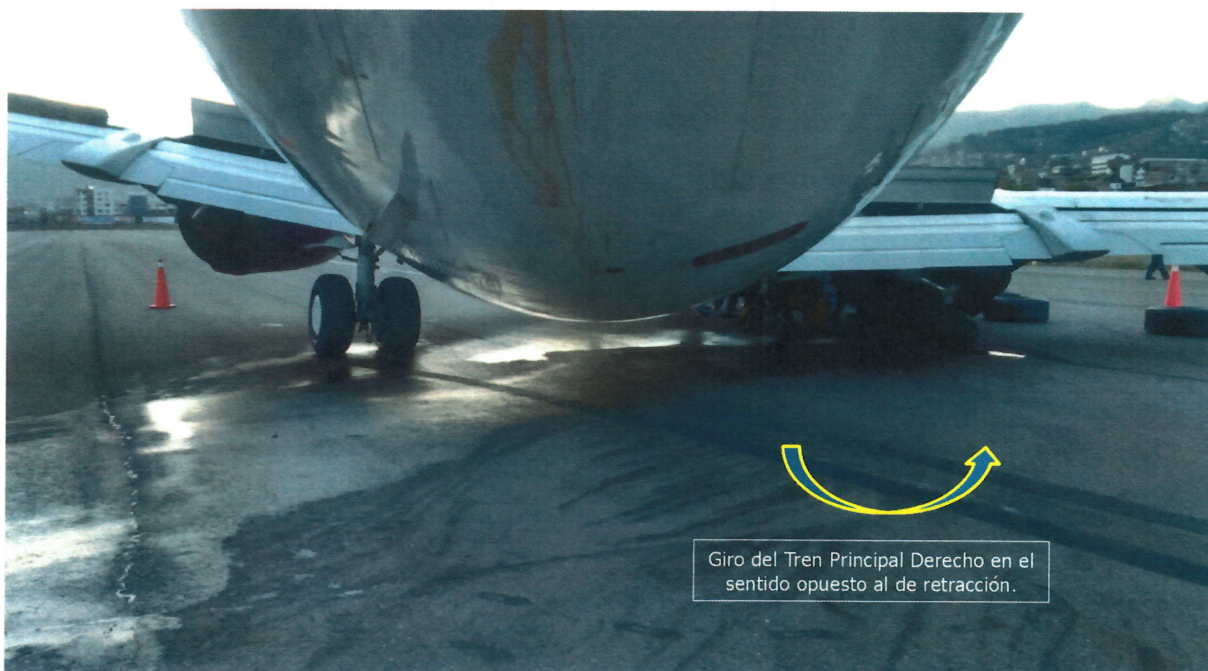
este colapsó; haciendo que se abriera en el sentido opuesto al movimiento de retracción. La aeronave OB-2040-P finalmente quedó en la posición que se muestra en la fotografía que sigue.

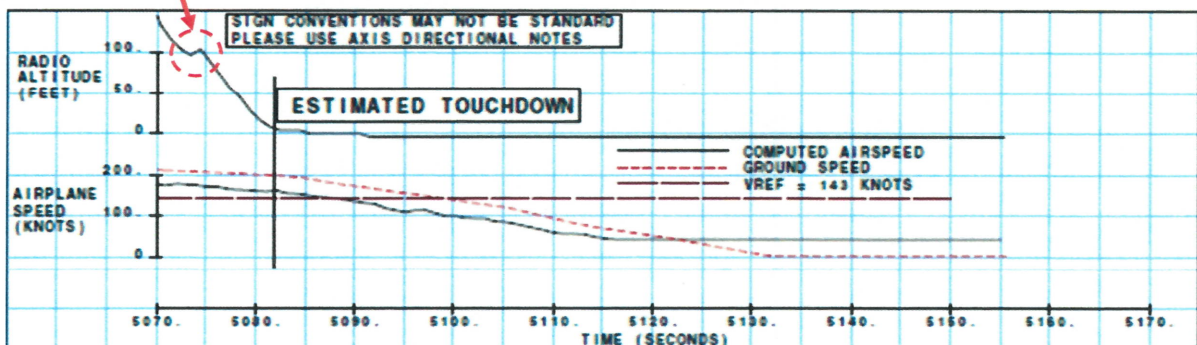
Gráfico N° 5

La maniobra Flare, fue realizada con mucha antelación al parámetro recomendado por el fabricante, que debe realizarse entre los 20 y 10 pies sobre el terreno. El hecho de haberlo realizado a esta altura implicó que la aeronave mantuviera una menor velocidad de descenso, la aeronave flotara más tiempo e hiciera contacto con el terreno muy suavemente y a 200 nudos de velocidad sobre el terreno.

Momento en el que se efectuó el inicio de la maniobra del flare

En el Gráfico N° 5, también se observa las tres velocidades que sostuvo el OB-2040-P antes, durante y en el aterrizaje, siguiendo la escala de tiempo:

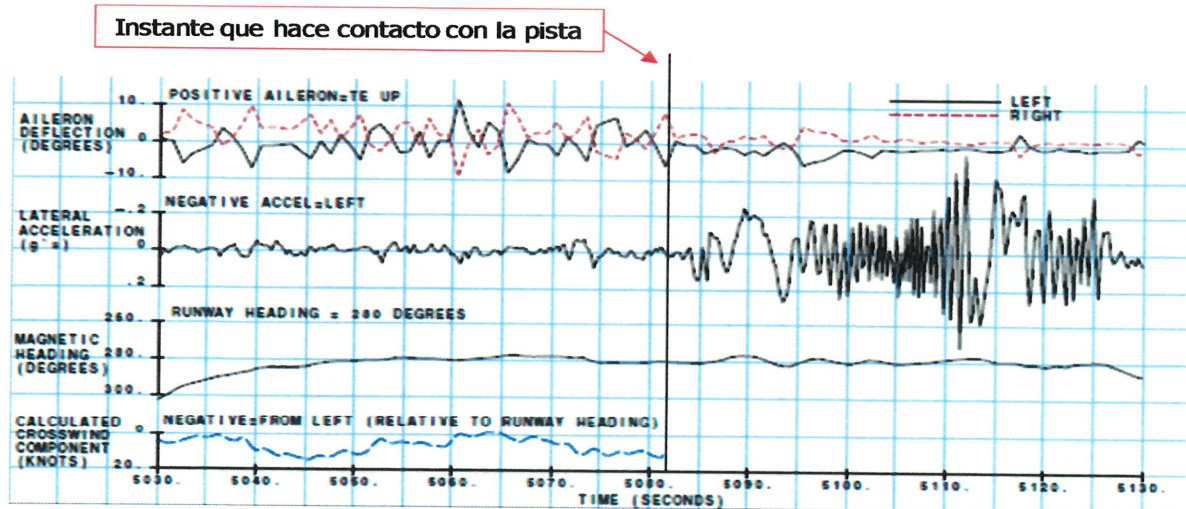
Gráfico N° 6

En el Gráfico N° 6, gráfica "LATERAL ACCELERATION (g's)", se muestra en el tiempo 5084, la aparición de aceleraciones laterales en la aeronave, que evidencian el momento que empieza el efecto "Shimmy" y progresa hasta volverse en aceleraciones laterales descontroladas. Y en intervalo de tiempo de 5125 a 5128 segundos, se produce la rotura de los elementos

estructurales de sujeción del tren principal derecho, y la aeronave OB-2040-P, aun con movimiento sigue experimentando el efecto Shimmy hasta que se detiene y desaparece el fenómeno como se observa en el momento 5130 segundos.

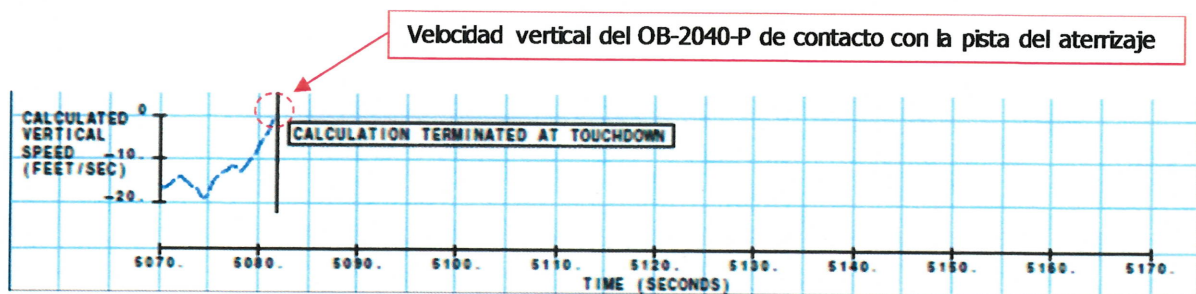
Gráfico N° 7

En la Gráfica N° 7, gráfico "CALCULATED VERTICAL SPEED", se observa que la velocidad vertical de descenso, con la que el OB-2040-P, hace contacto con la pista de aterrizaje, tiene un valor de 0.5 pies por segundo (30 pies por minuto), lo que indica que este tipo de aterrizaje tiene la característica de un aterrizaje suave.
