# **OFICINA DE INVESTIGACIÓN DE ACCIDENTES AÉREOS (OFINVAA)**

## **INFORME FINAL**

**ACCID-015-N372CM-2024**

**Aeronave: Marca: BOEING /Modelo: 767-338 /Número de serie: 25575**

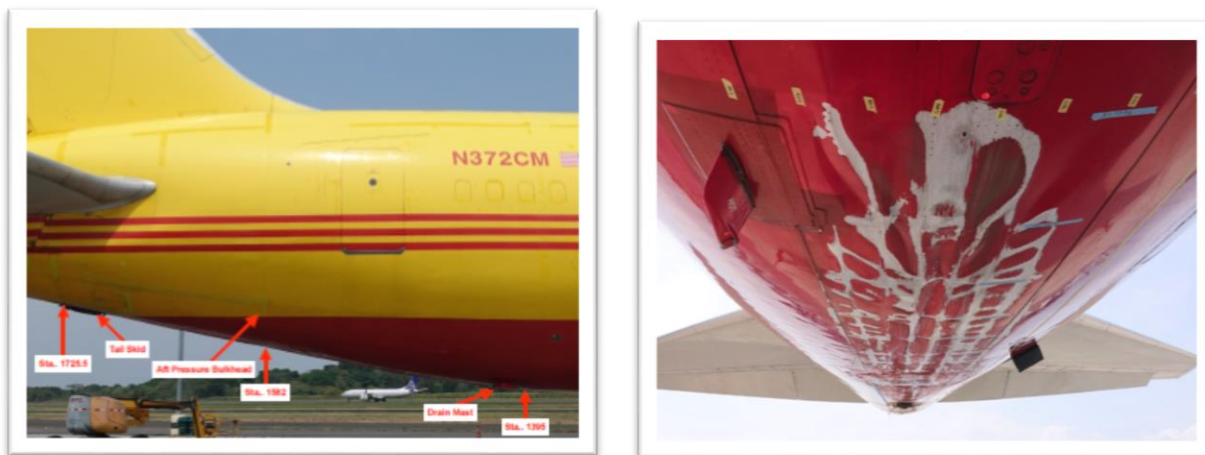
Como consecuencia del golpe en la sección del fuselaje inferior contra la superficie de la pista, se produjeron daños importantes en la estructura de la aeronave:

Los daños externos a la aeronave se encuentran en el área entre Body Station 1392 y Body Station 1728 en el eje longitudinal y entre los largueros 36 izquierdo y 36 derecho. El daño interno se correlaciona con el daño externo, siendo el daño más significativo el (Aft Pressure Bulkhead) mamparo de presión trasero y la estructura del subsuelo en el compartimiento de carga trasero. Hay daños en los marcos formados y forjados en el compartimiento trasero y daños secundarios en la caja central del estabilizador horizontal

y en la tuerca del extremo del tornillo nivelador debido al desplazamiento del puntal/actuador del amortiguador del patín de cola y al corte de los cables de separación.

**Figura No.2, 3 – Daños en la parte inferior trasera del fuselaje.**

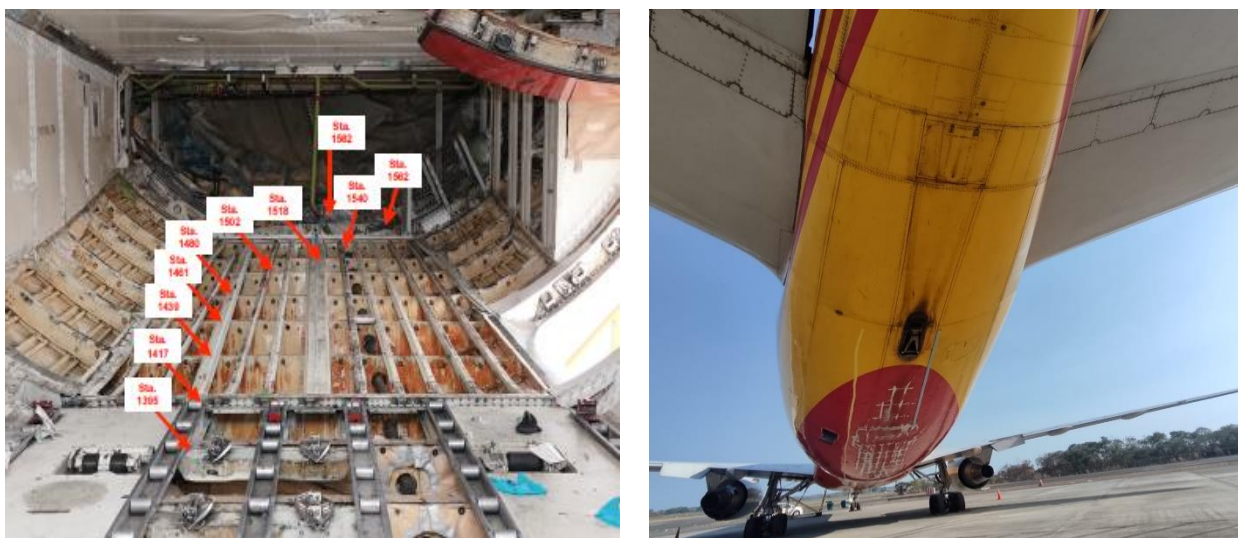
**Figura No.4, 5 – Daños sufridos a la aeronave**

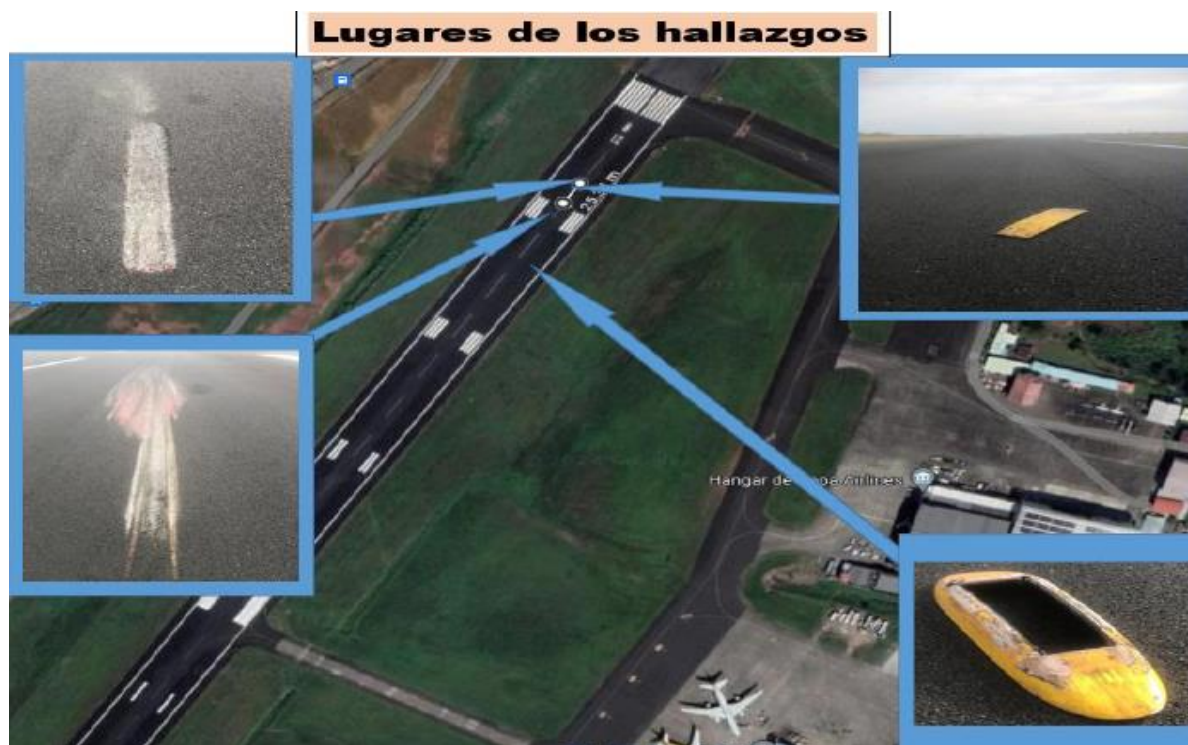
La aeronave durante el aterrizaje la parte trasera inferior del fuselaje hizo contacto con la pista a 125 metros aproximadamente de la cabecera 21R, dejando una marca de 1 metro, como consecuencia del golpe el patín de cola se desprendió de la misma quedando sobre la pista.

**Figura No. 8 – Hallazgos de investigación de campo**

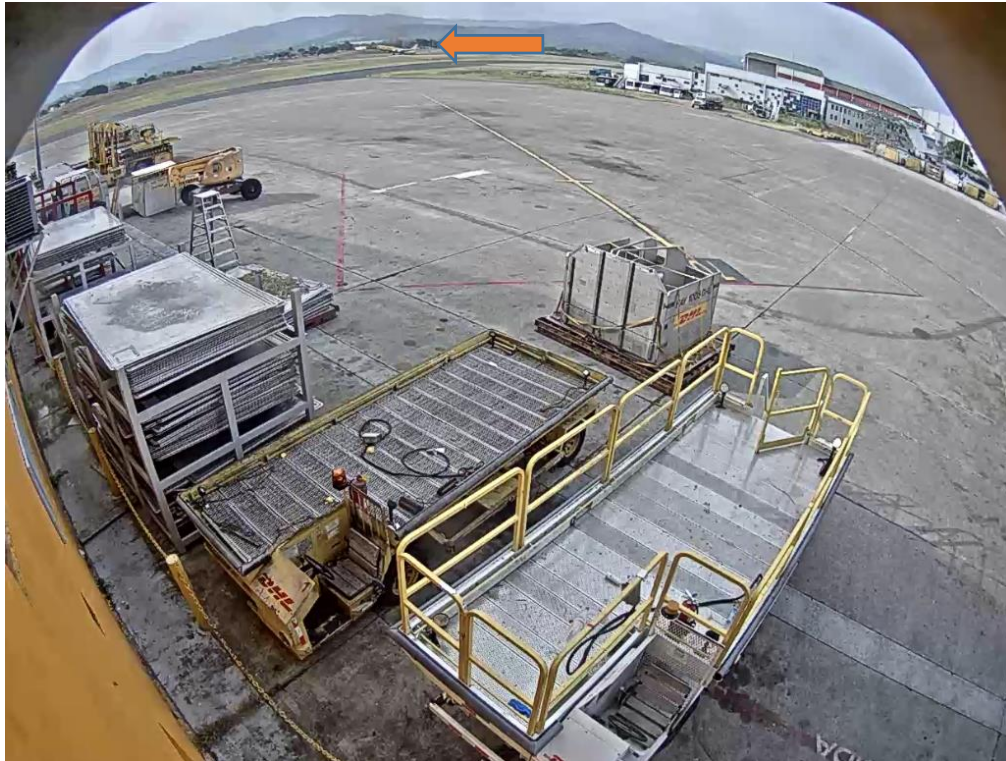
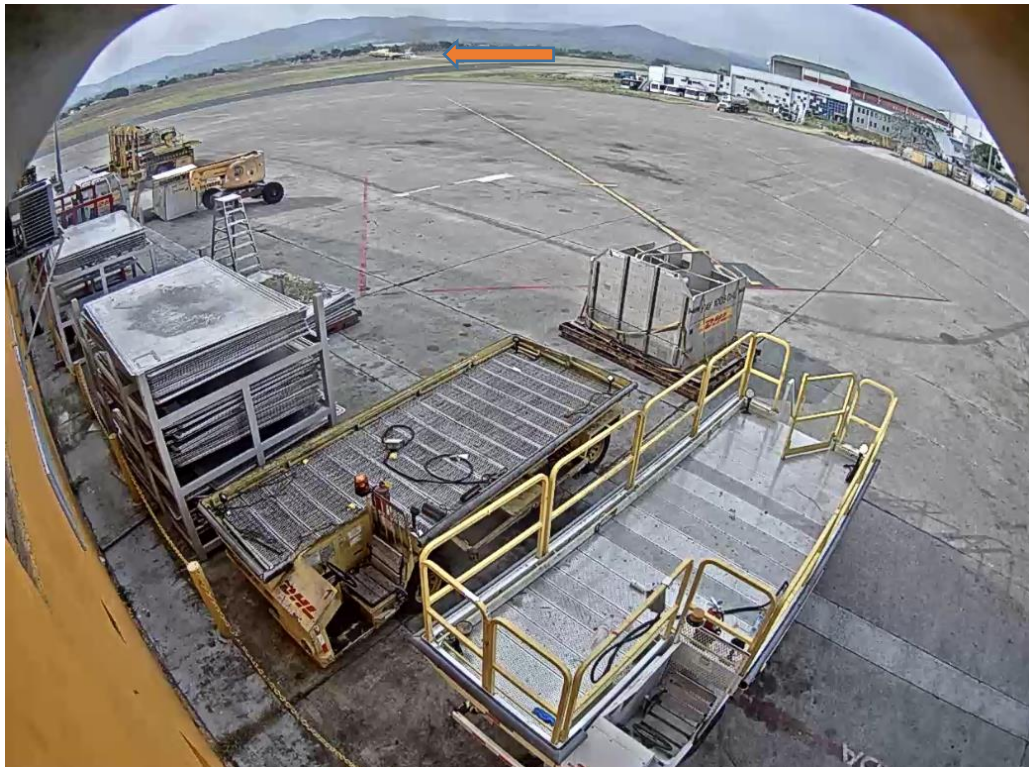
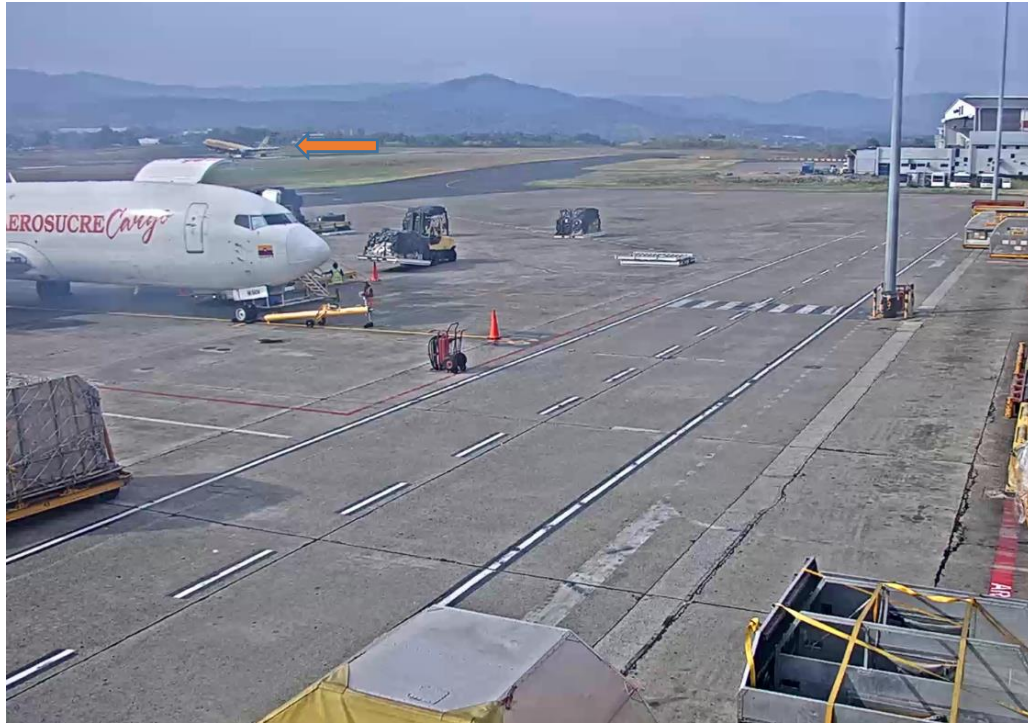
Figura No. 9,10,11 - Secuencia de eventos en la toma de contacto.

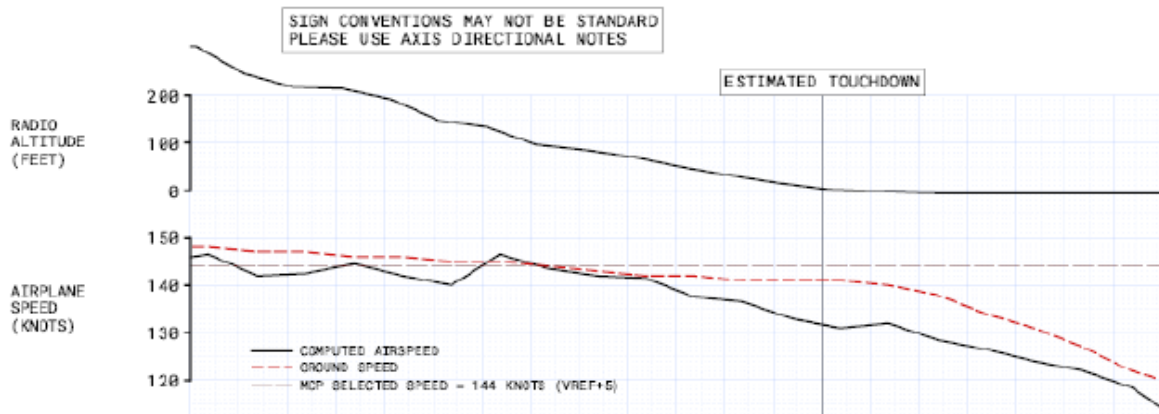
“Los datos del FDR muestran que la velocidad aerodinámica (**computed airspeed**) calculada se redujo a 139 nudos (5 nudos por debajo de la velocidad seleccionada por el Mode control Panel (MCP) cerca de una altitud de radio de 50 pies, y continuó reduciéndose hasta el aterrizaje inicial alrededor de los 132 nudos (12 nudos por debajo de la velocidad seleccionada por el MCP. Un mayor viento de cola entre el inicio del aterrizaje y el aterrizaje contribuyó a la reducción de la velocidad aerodinámica calculada”.

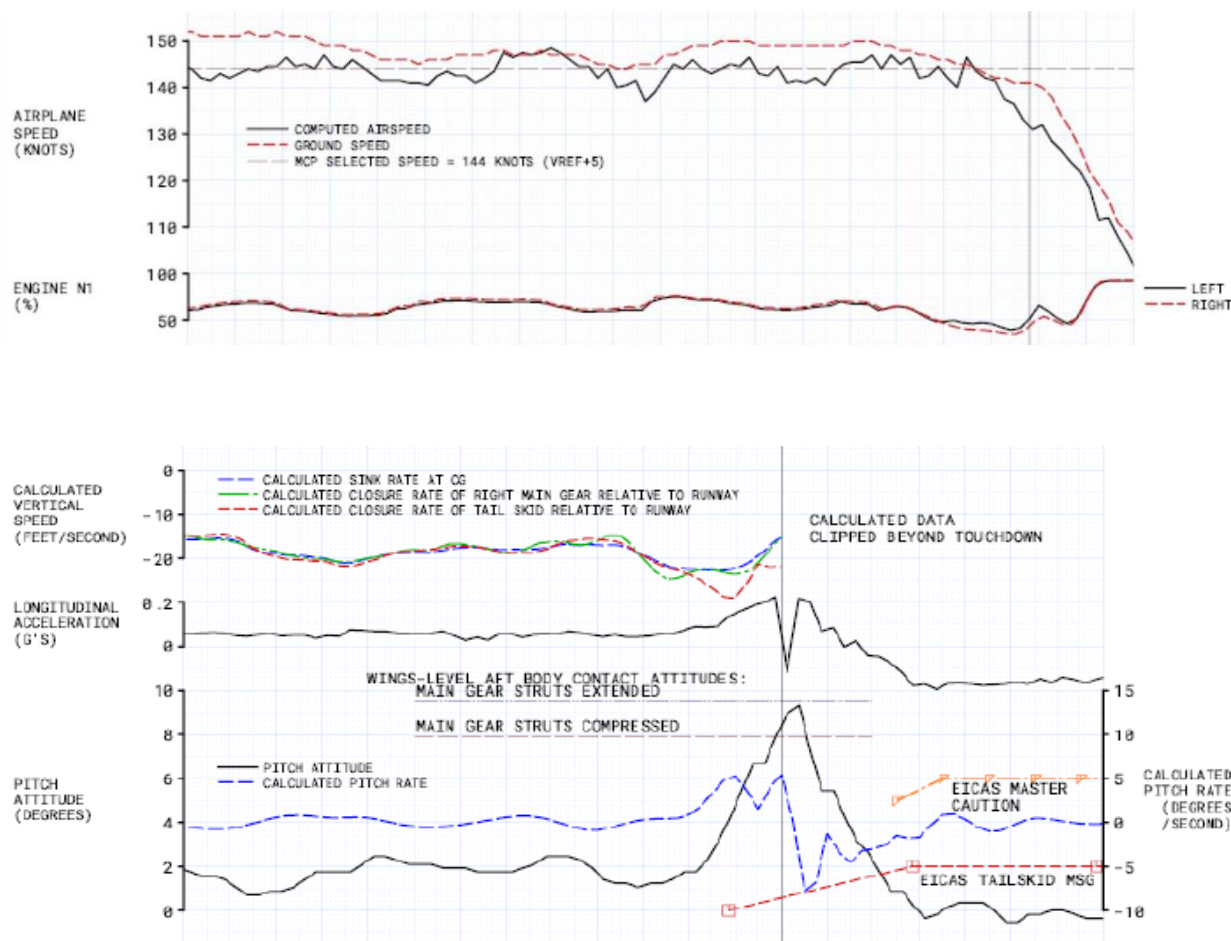
Los datos muestran que el aterrizaje se produjo cerca de los 132 nudos, equivalente a VREF-7, lo que contribuyó a una mayor actitud de cabeceo y a una menor distancia entre el fuselaje y la pista (**Figura**). Un mayor viento de cola entre el inicio del aterrizaje (**flare**) y el aterrizaje inicial (**initial touchdown**) contribuyó a una reducción de la velocidad aerodinámica calculada (**Figura**).

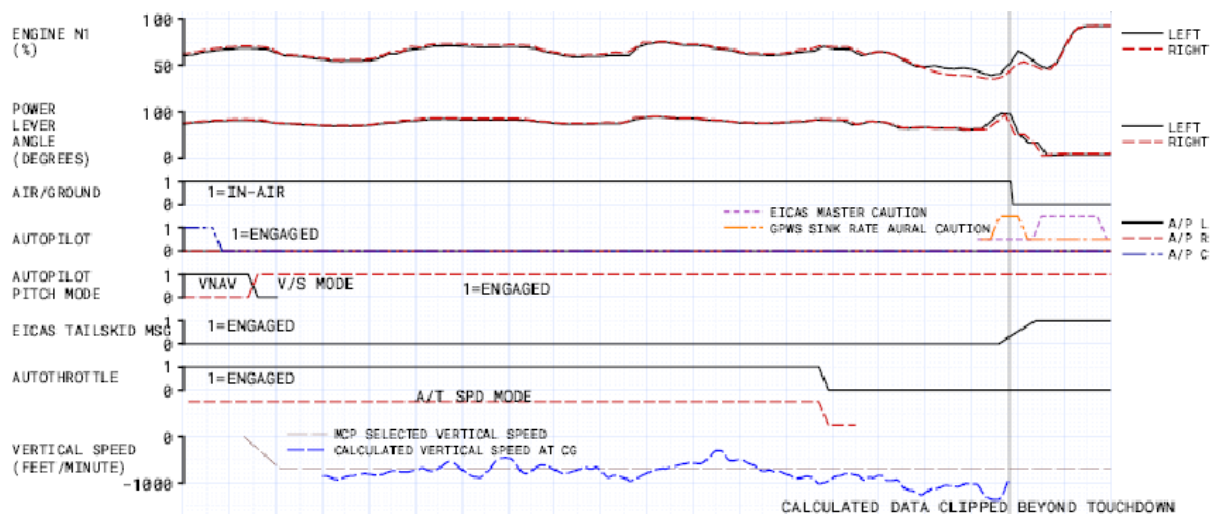
Los datos del FDR muestran que el acelerador automático (**Autothrottle**) permaneció activado con el piloto automático (**autopilot**) desactivado durante la aproximación entre altitudes de radio de aproximadamente 1110 pies y 400 pies (**Figura 1**). El piloto automático (**autopilot**) se desactivó cerca de una altitud de radio de 1110 pies, y el acelerador automático (**Autothrottle**) se desactivó cerca de una altitud de radio de 400 pies.

Según la guía recomendada por el **FCTM**, la tripulación de vuelo debería haber desactivado el acelerador automático al mismo tiempo que desactivaba el piloto automático.

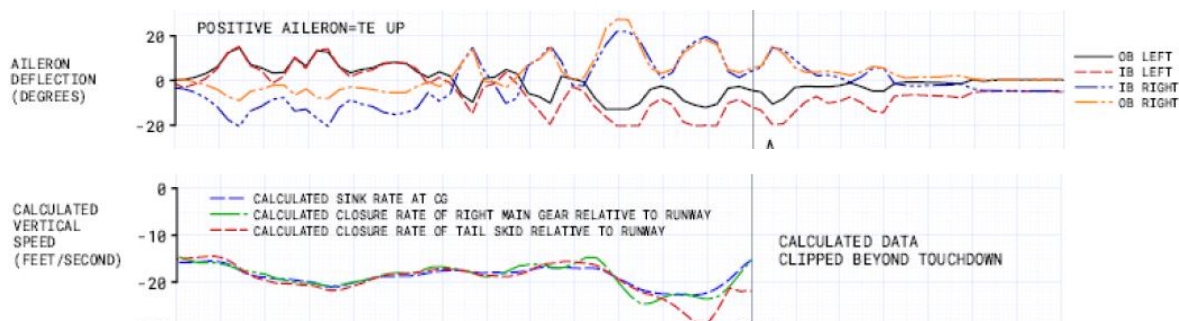
En el siguiente grafico se observó que el piloto al mando realizo desviaciones significativas sobre el eje longitudinal, (columna de control) durante la aproximación, lo que provocó la activación de los spoilers en el ala, en el mismo sentido se verifico un incremento en el régimen de descenso mayor a 20 pies por segundo y su consecuente pérdida de altitud previo al toque (Touchdown).
