Bureau d'Enquêtes et d'Analyses
pour la sécurité de l'aviation civile

Emmanuel DELBARRE
Enquêteur BEA

Incident grave à Paris-CDG

Autorisation d'atterrissement sur piste occupée,

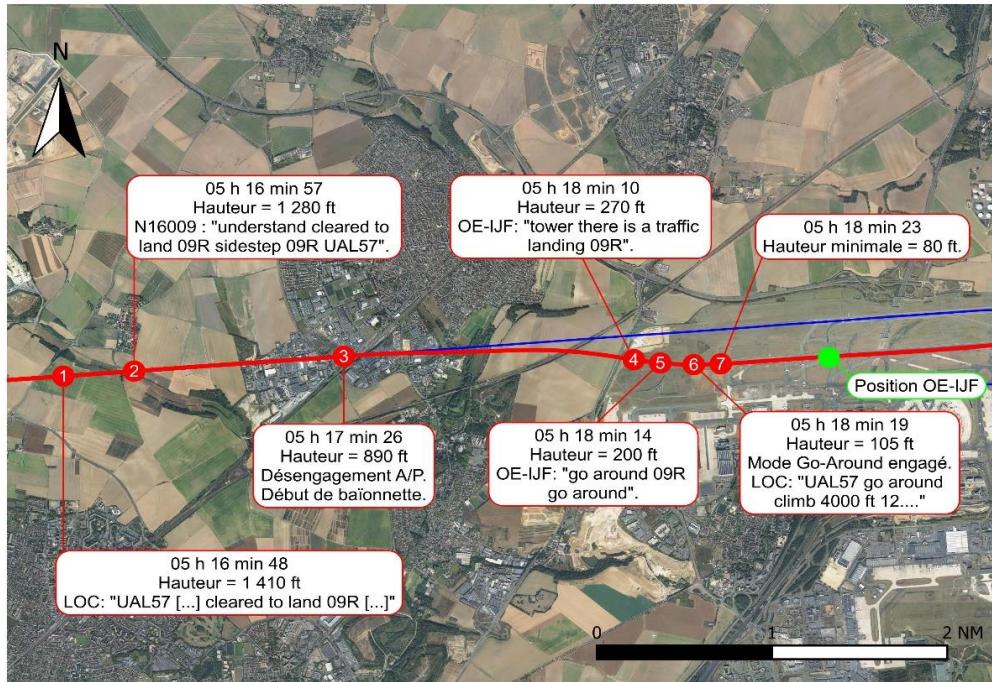
Résultats trajecto radar + Radio
Faite par le labo

- 05 h 17 min 26 N16009 débute la baïonnette 890 ft / 2,2 NM
- 05 h 17 min 50 OE-IJF débute le roulage pour s'aligner depuis D5 595 ft / 1,3 NM
- 05 h 18 min 14 OE-IJF demande la remise de gaz 200 ft / 0,42 NM
- 05 h 18 min 15 N16009 est quasiment aligné sur la 09R
- Les REL (RWSL) s'allument, l'OE-IJF est sur la piste 180 ft / 0,34 NM
- 05 h 18 min 19 Les alarmes RIMCAS se déclenchent
- La contrôleuse confirme l'instruction de remise de gaz 105 ft / 0,17 NM

Les systèmes d'alarme se sont déclenchés conformément à leur paramétrage. La prise en compte de l'avion en finale par les systèmes a été tardive en raison d'un positionnement tardif de l'avion sur la finale de la piste 09R, à la suite de la baïonnette.

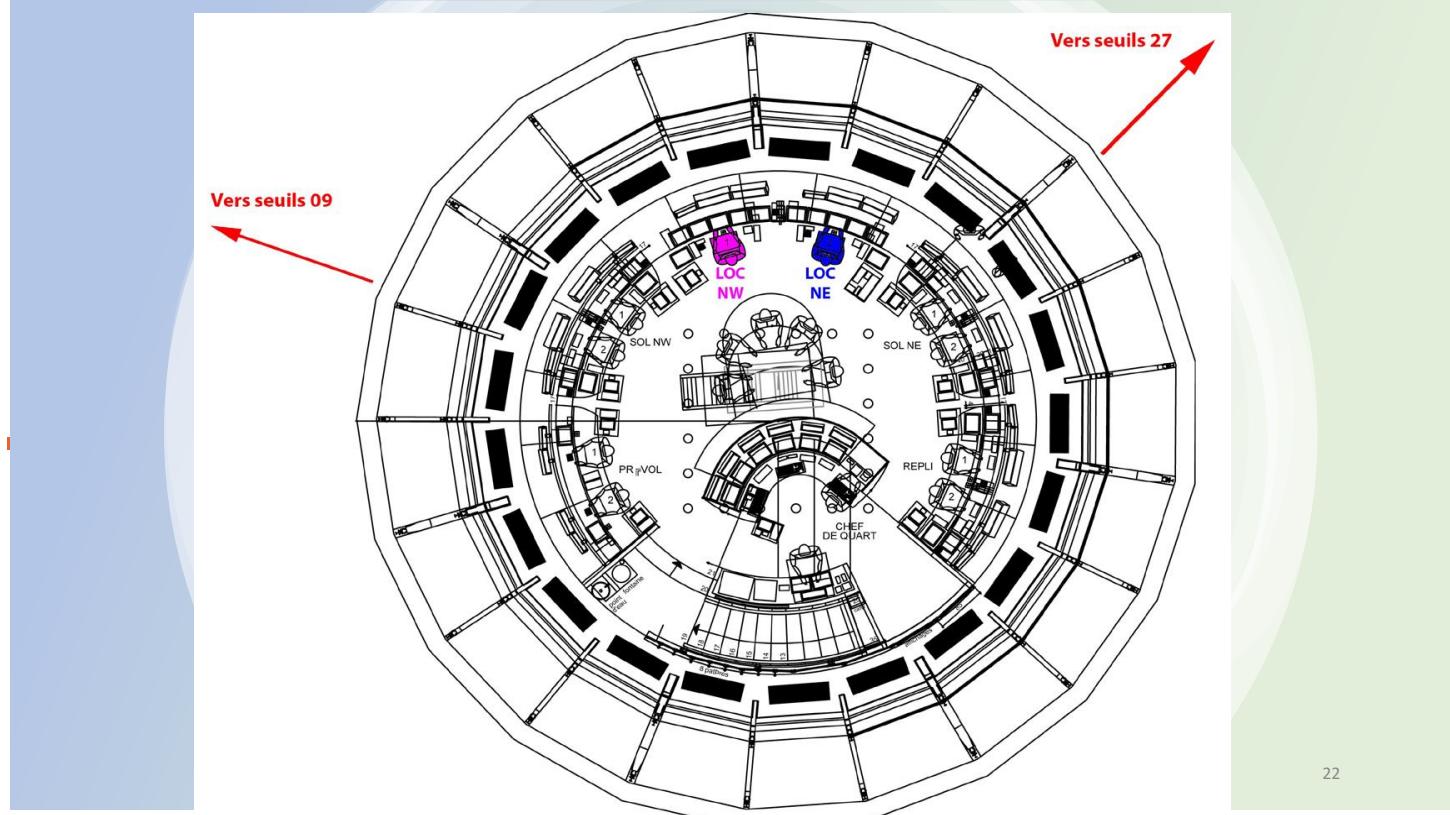
La contrôleuse indique qu'elle a pris son poste dans la tour nord de l'aéroport à 04 h 30, le jour de l'événement, et qu'elle était en position LOC NE₍₇₎. Habituellement pour la configuration face à l'est, c'est la position LOC NW₍₈₎ qui est utilisée. L'écran de contrôle en position LOC NW était éteint et semblait, selon les contrôleurs, être en panne.

C'était le premier jour d'ouverture de la tour nord après deux semaines de fermeture, faisant suite à l'utilisation exclusive du doublet de pistes sud contrôlé depuis la tour sud et la tour centrale. Pendant cette période, l'écran a été éteint par son interrupteur général, différent de celui utilisé par les contrôleurs au quotidien et situé à un endroit qui leur est peu accessible. Les contrôleurs n'avaient pas connaissance de cet interrupteur général.

Depuis la position NE, la contrôleuse était face aux points d'attente de la piste 27L, elle n'avait pas le contact visuel direct sur les seuils des pistes 09 depuis sa position dans la tour de contrôle.
