**Accident** survenu à l'avion MUDRY - CAP10BK  
immatriculé **F-GGYC**  
le 23 mai 2021  
à Peyrolles-en-Provence (13)

**Perte de contrôle lors d'un vol de voltige,  
collision avec la surface d'un lac**

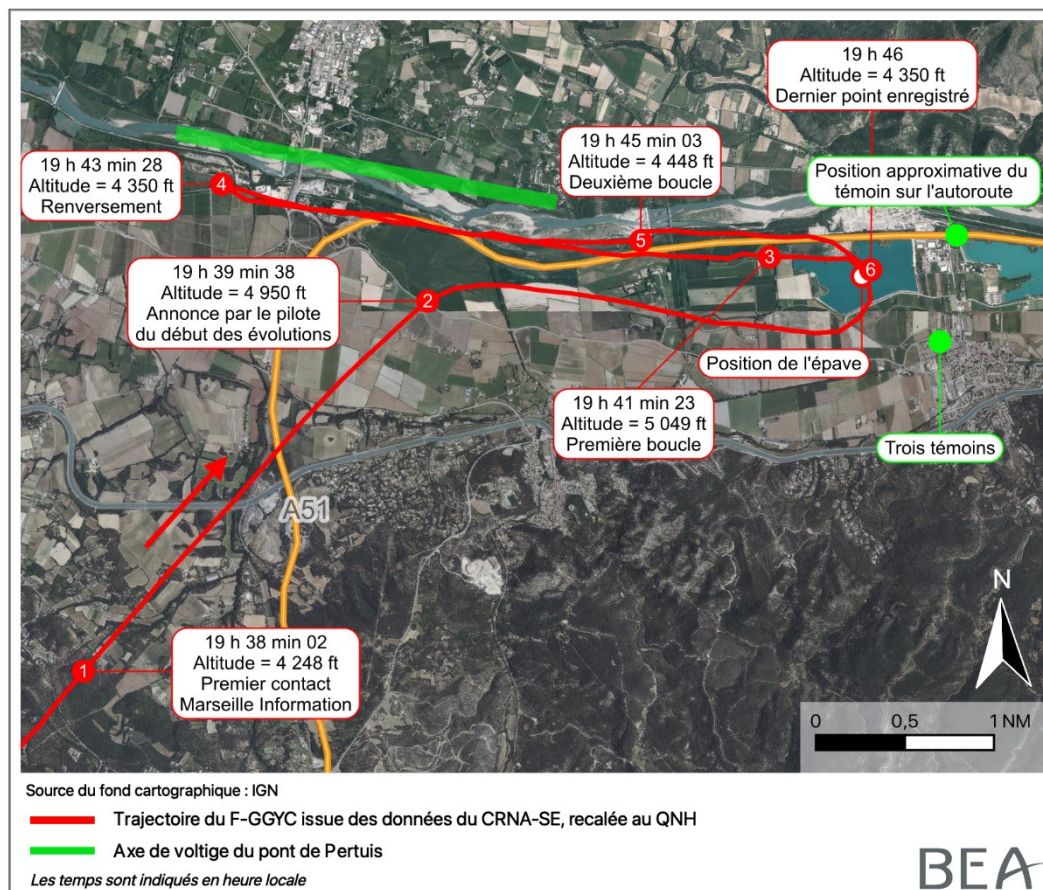
Figure 1 : fin de la trajectoire du vol de l'avion

Le pilote, accompagné de son fils, décolle de l'aérodrome d'Aix-Les Milles (13) vers 19 h 30 et se dirige vers l'axe de voltige de Pont de Pertuis situé au-dessus de la rivière de la Durance. À 19 h 38 (voir Figure 1, point ①), il contacte MARSEILLE Information<sup>2</sup>, indique qu'il se trouve à la verticale de la Durance et qu'il s'apprête à « débiter les évolutions entre 5 000 et 6 000 ft d'altitude ».

À 19 h 39 (point ②), le contrôleur lui indique qu'il n'y a pas d'aéronef dans le secteur et le pilote répond qu'il débute les évolutions. C'est le dernier message radio émis par ce dernier.

À 19 h 46 (point ⑥), des témoins voient l'avion en vol rectiligne horizontal, se mettre subitement en descente vers le sol avec une assiette à piquer (voir § 2.6). L'avion disparaît de leur vue puis ils entendent un bruit sourd. Ils se rendent en voiture sur le lieu présumé de l'accident et préviennent les secours.

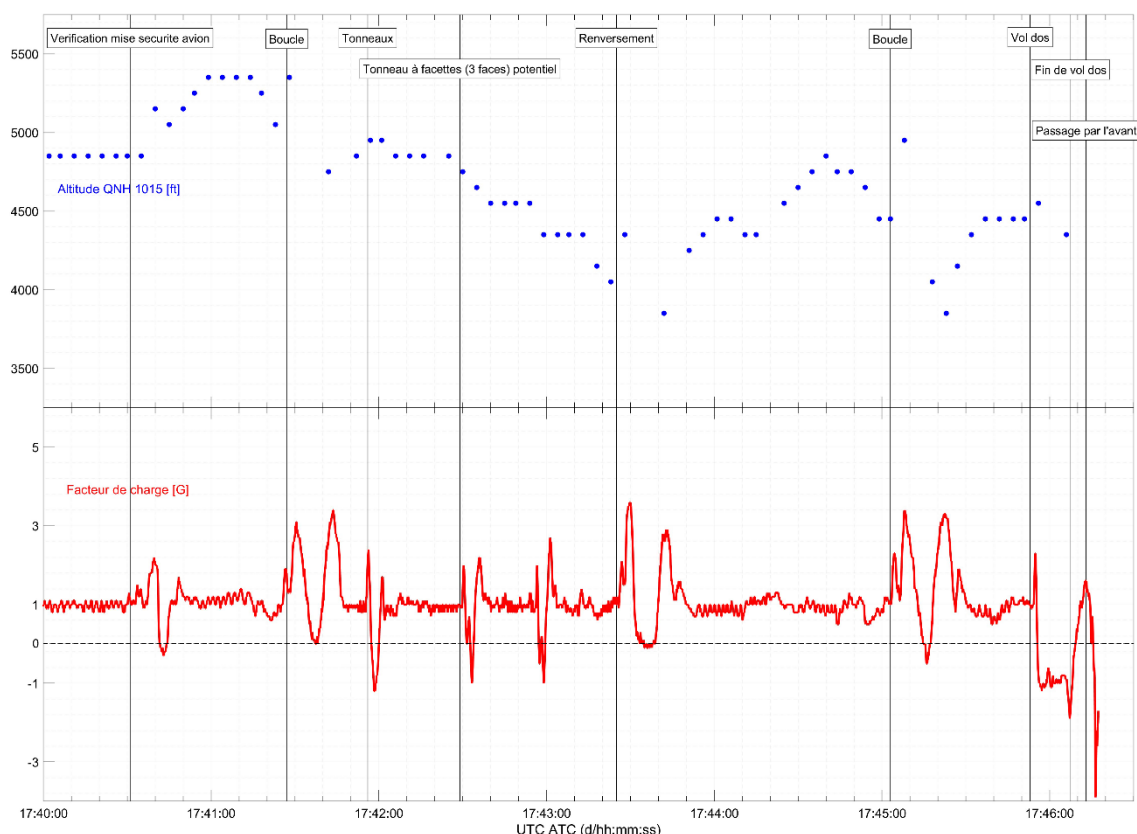
Figure 2 : données d'altitude issues des radars<sup>9</sup> et données de l'accéléromètre (Source : BEA)

Les données des radars de Marseille et du Mont Ventoux ont été récupérées. Ces données ont été synchronisées avec les données de l'accéléromètre<sup>8</sup> en utilisant les variations d'altitude (*voir Figure 2*).

Les données de l'accéléromètre numérique montrent que les valeurs maximales du facteur de charge atteintes au cours du vol de l'accident sont  $+3,6 \text{ g}$  /  $-3,9 \text{ g}$ , compatibles avec le domaine de vol de l'avion. Les données de l'accéléromètre sont considérées valides jusqu'à la fin de l'enregistrement qui s'arrête à 19 h 46 min 17.

À 19 h 46 min 07, on observe une alternance de facteur de charge négatif puis positif allant dans un premier temps de  $-1,9 \text{ g}$  à  $+1,6 \text{ g}$  en cinq secondes. Cette variation de facteur de charge a pu possiblement faire apparaître des symptômes proches de ceux liés à l'effet push-pull (voir § 2.9.2). Puis cinq secondes après, on observe une figure qui s'apparente très probablement à un passage par l'avant durant lequel le facteur de charge diminue en 5 s environ de  $+1,6 \text{ g}$  jusqu'à  $-3,9 \text{ g}$ . Un tel facteur de charge négatif n'a pu être atteint qu'à la suite d'un effort suffisamment important exercé vers l'avant et de manière continue sur la commande de profondeur.
