Accident du planeur SCHEMPP HIRTH - DUO DISCUS
immatriculé **F-CXBD**
survenu le 22 avril 2022
au col du Portillon (31)

Collision avec le relief, en vol de pente, lors d'un vol de découverte

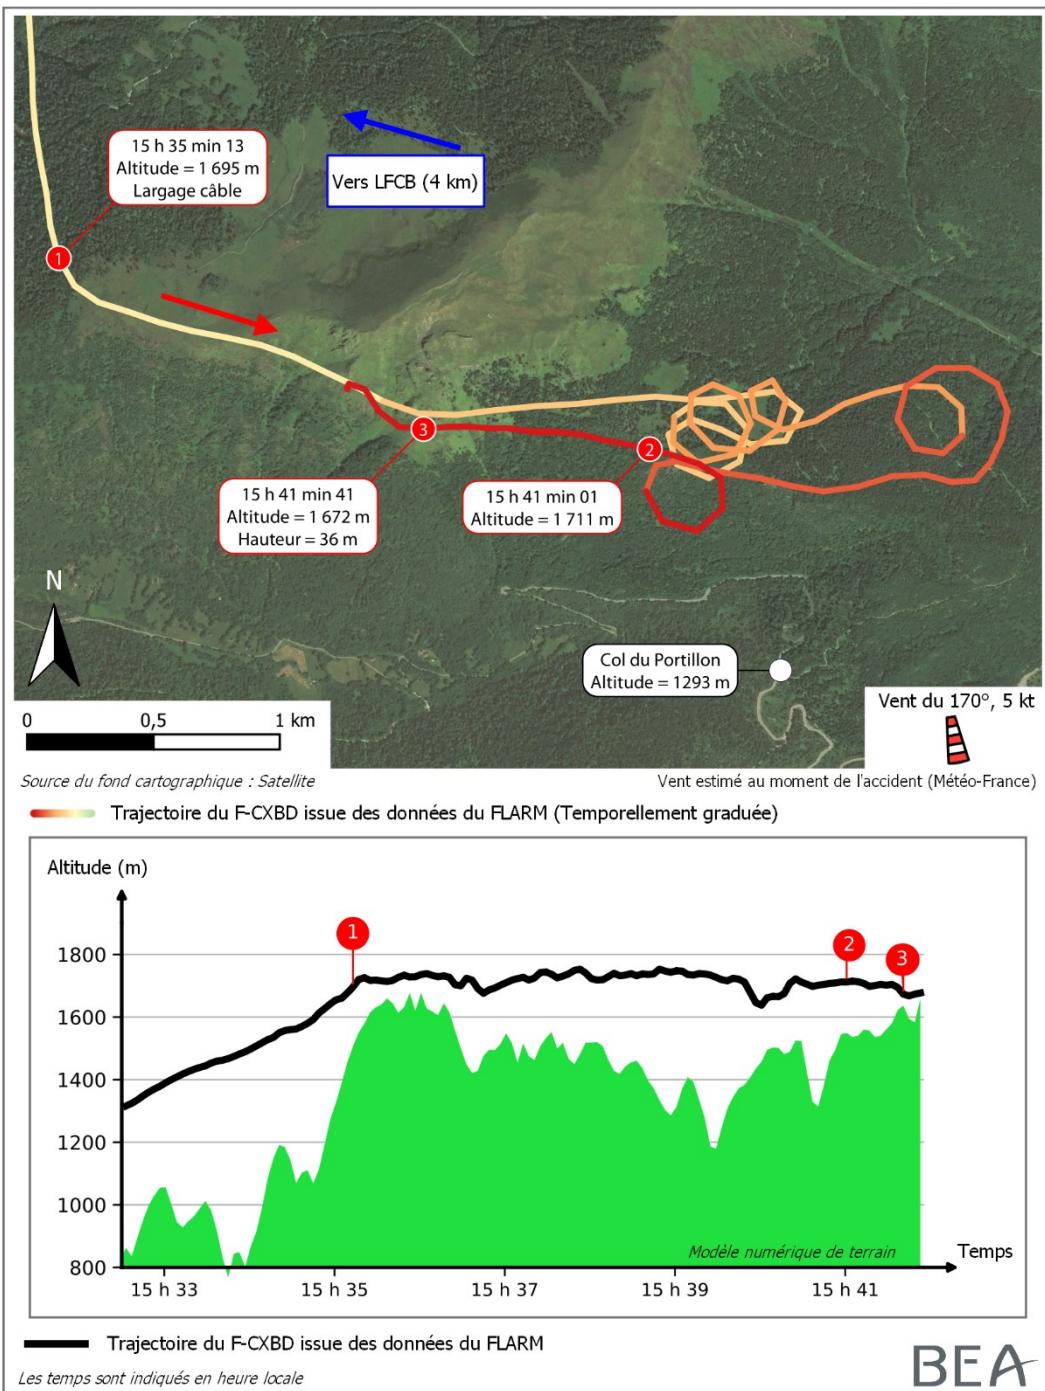
Figure 1 : trajectoire

Le pilote, accompagné d'un passager, décolle en remorqué de l'aérodrome de Bagnères-de-Luchon (31) à 15 h 25. Il largue le câble vers 1 700 m d'altitude (voir *Figure 1*, point **1**) et chemine le long des reliefs au nord du col du Portillon. Il effectue ensuite quelques spirales. Le planeur ne gagne pas d'altitude et le pilote trouve que les conditions sont trop turbulentées. Il décide de faire demi-tour et de rejoindre l'aérodrome.

Alors qu'il longe le relief, il perd le contrôle du planeur. Celui-ci touche le sol et rebondit avant de s'immobiliser sur la pente.

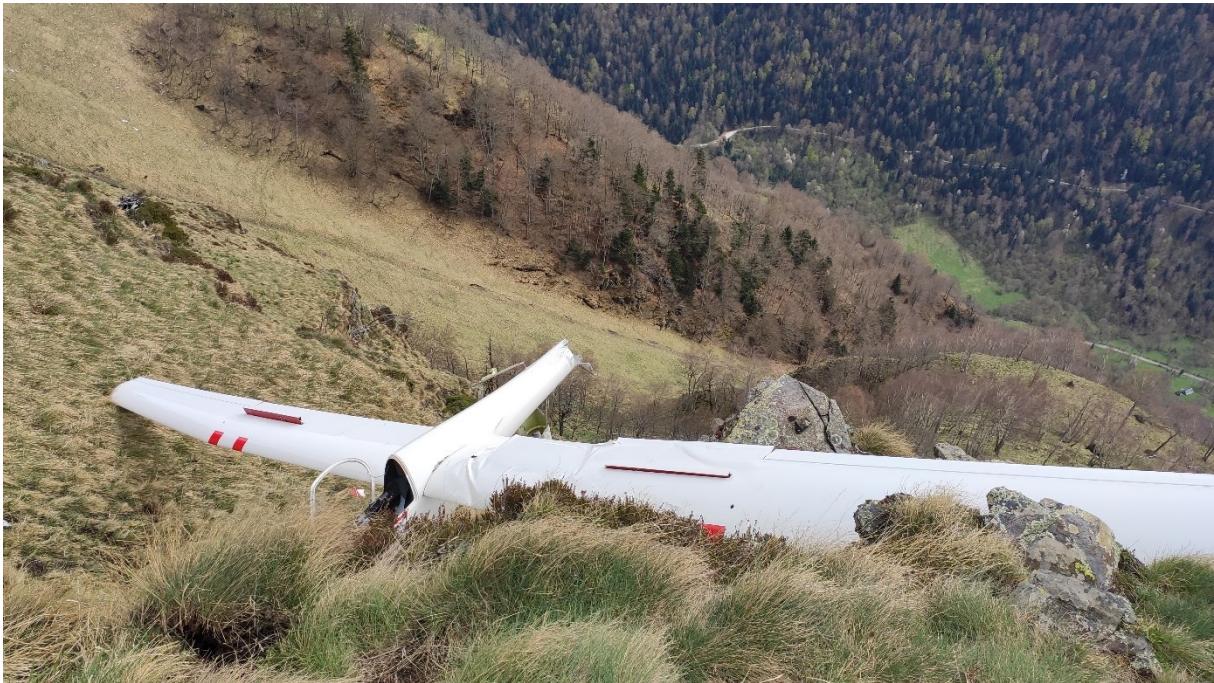
Figure 2 : photo de l'épave (Source : aéroclub de Luchon)

L'épave se situe sur une pente à 1 660 m d'altitude, en équilibre : l'aile gauche est retenue par un rocher, l'aile droite et le nez touchent le sol. La queue du planeur est rompue et la verrière est fissurée. Compte tenu des conditions d'accès difficiles, aucun examen n'a pu être effectué sur site.
