**Accident** de l'avion Beechcraft 18 - C18S  
immatriculé **HB-GAC**  
et de l'avion Robin DR400-120  
immatriculé **F-GPHL**  
survenu le 21 mai 2022  
à Béziers-Vias (34)

**Collision entre un avion au roulage et un avion au point d'attente**

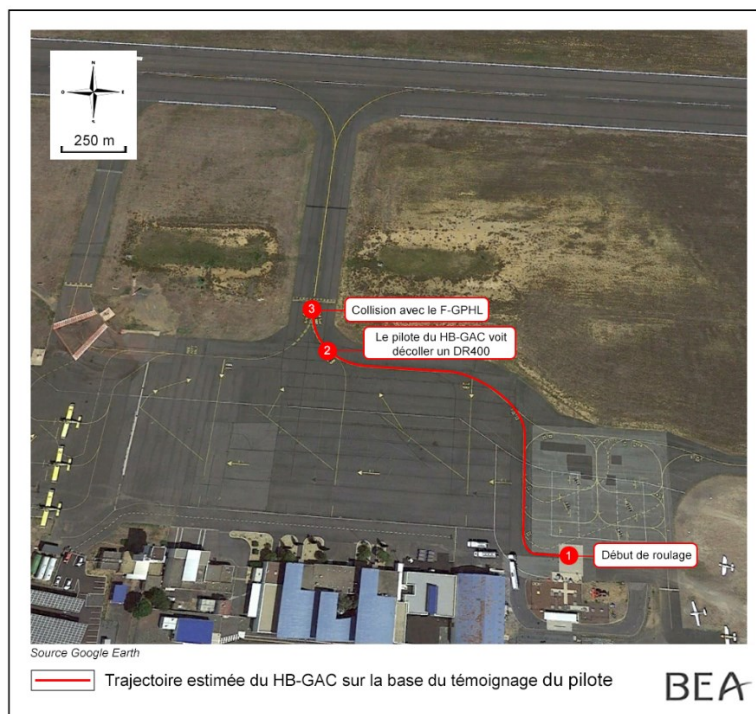
**Figure 1 : trajectoire du HB-GAC au roulage**

Le pilote du HB-GAC quitte l'aire de stationnement, roule et tourne sur la voie de circulation A.

Pendant ce temps, le pilote du F- GPHL s'annonce être prêt au point d'attente A. La contrôleur lui demande de maintenir le point d'attente A. Le pilote du HB-GAC voit alors un DR400 décoller. Alors qu'il atteint le point d'attente, il heurte le DR400 immatriculé F-GPHL. L'hélice du moteur droit découpe l'arrière du DR400, qui est projeté sur la droite à l'impact.

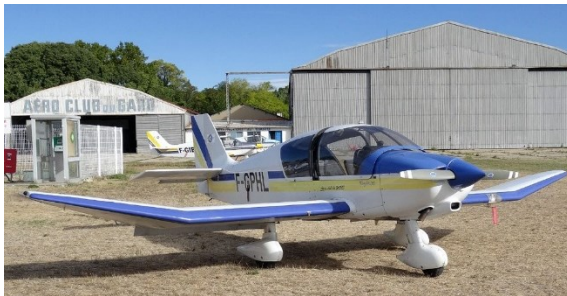
**Figure 4 : photos des avions F-GPHL et F-GBUJ (Sources : aéroclubs)**

Le F-GPHL est un DR400-120 de l'aéroclub du Gard. Le F-GBUJ est un DR-400-120 de l'aéroclub de Béziers Cap d'Agde. Les couleurs de ces deux avions sont très semblables.
