RAPPORT D'ENQUETE

**RELATIF A L'ACCIDENT SURVENU LE 07 MAI 2002
A TUNIS A L'AVION DE TYPE BOEING 737-500
IMMATRICULE SU-GBI ET EXPLOITE PAR EGYPTAIR**

Mai 2004

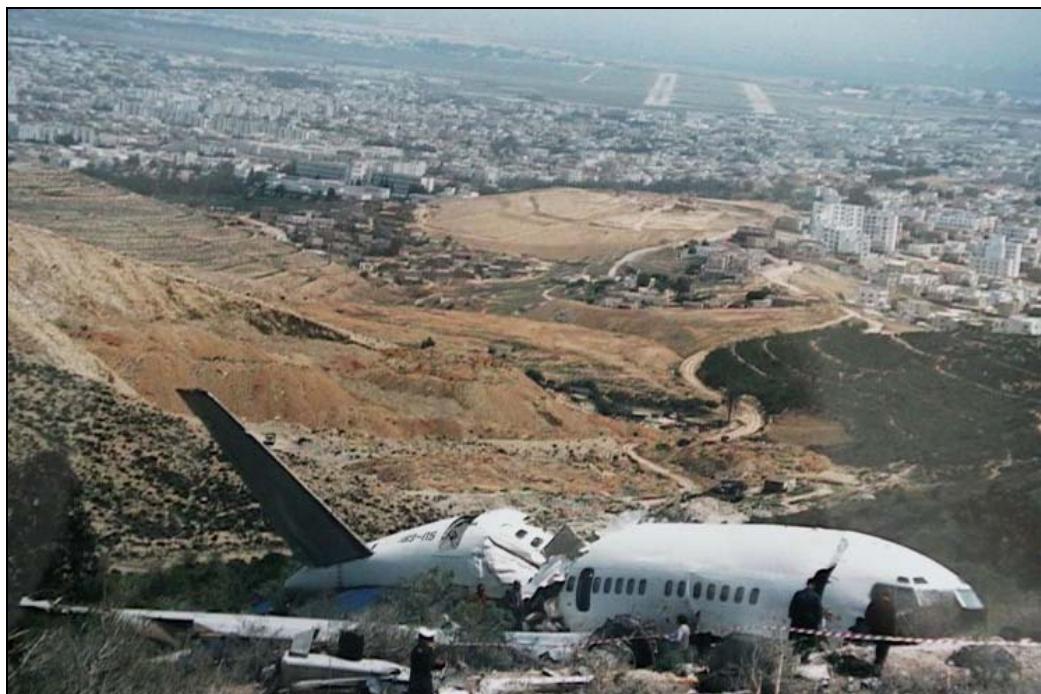
La partie arrière du fuselage a été sectionnée. Le poste de pilotage et la partie inférieure du fuselage sont fortement endommagés. Les deux moteurs et leurs mâts sont arrachés des ailes. Le train avant et le train principal droit sont également arrachés tandis que le train principal gauche repose au sol au niveau de la partie sectionnée du fuselage. Les deux ailes, qui ont été endommagées principalement au niveau de leurs ailerons et dispositifs hypersustentateurs, sont restées attachées au fuselage.

Photo 1 : Vue générale de l'épave

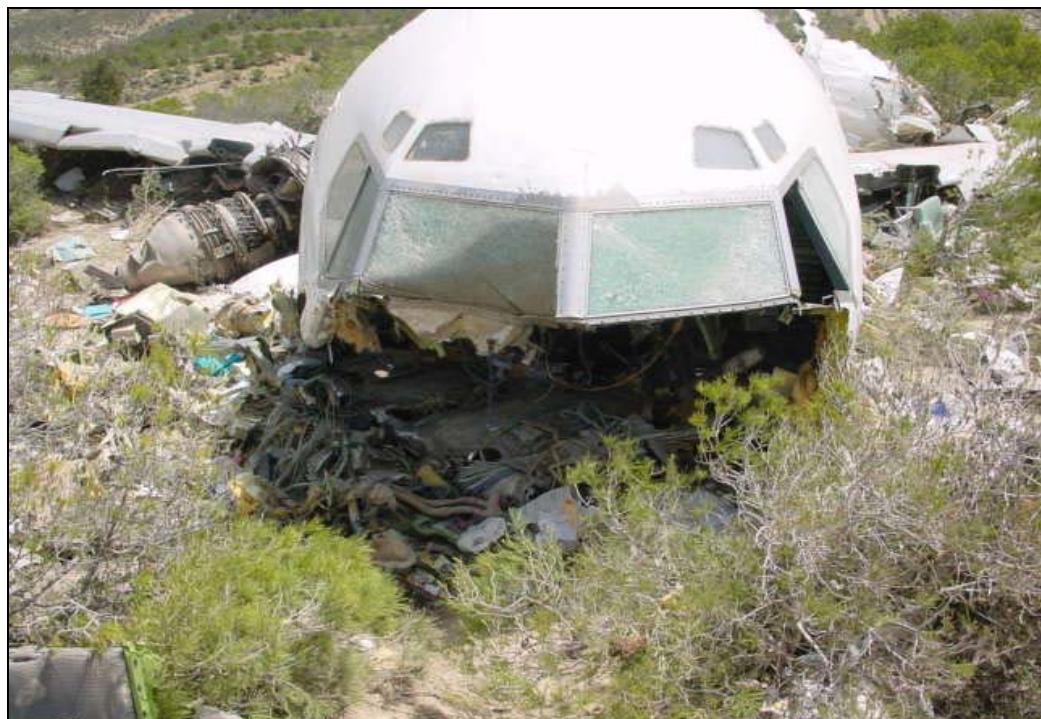
Photo 2 : Vue de face

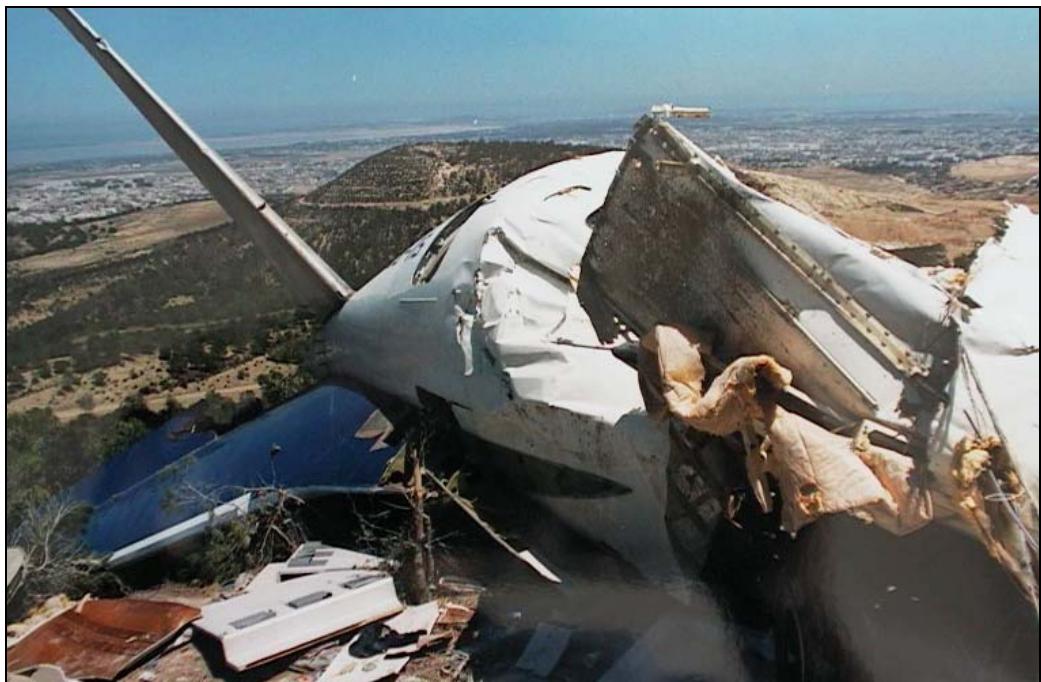
Photo 3 : Vue de la partie arrière

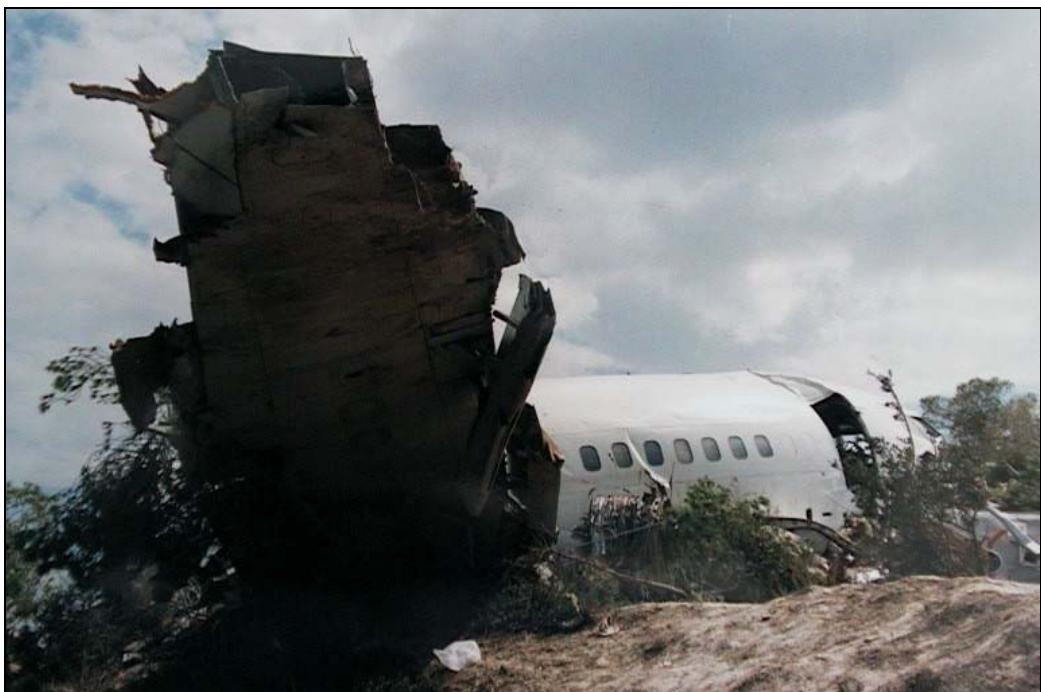
Photo 4 : Vue arrière de l'épave

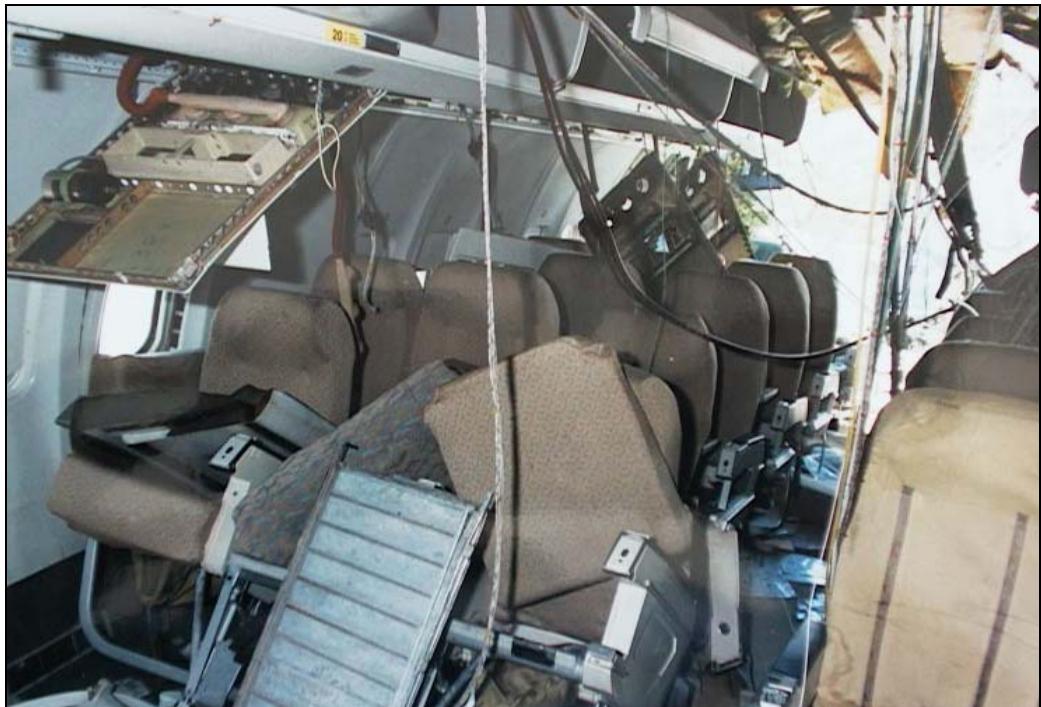
Photo 5 : Vue de la partie arrière de la cabine

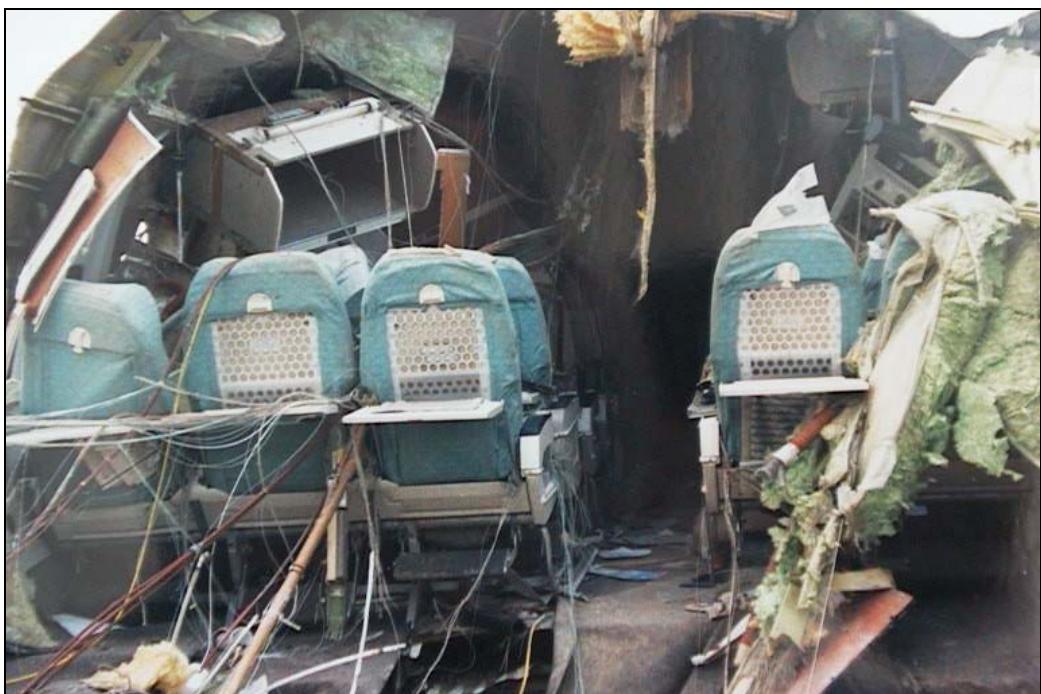
Photo 6 : Vue de la partie avant de la cabine

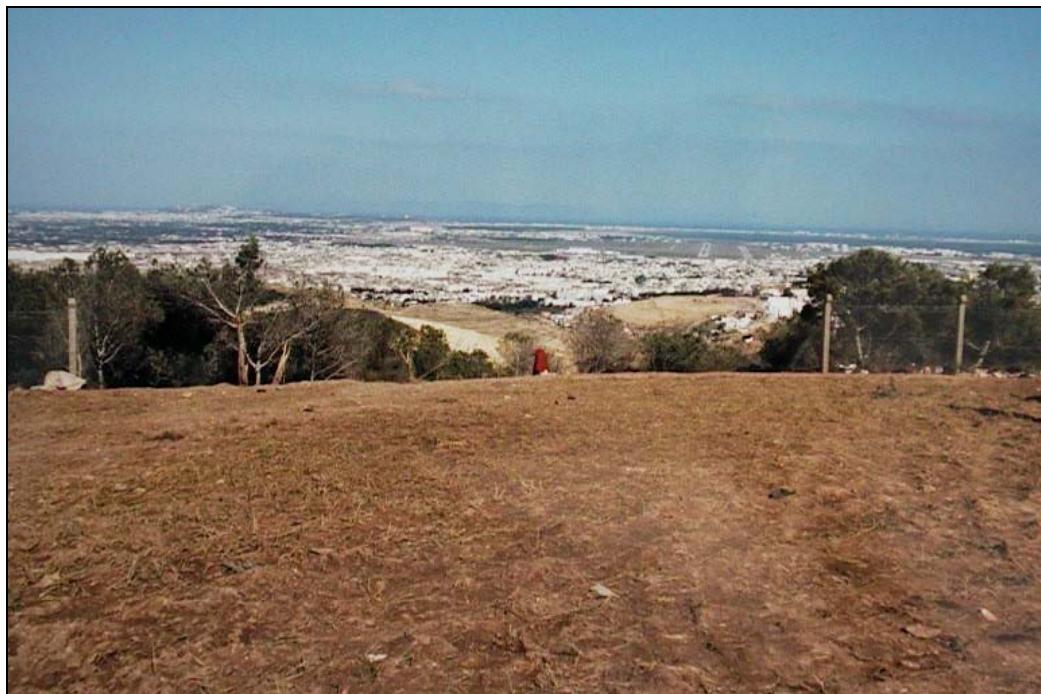
Une partie de la clôture (un grillage et 4 piquets en béton) qui délimite le parc "Montazah Ennahli" a été défoncée et plusieurs arbustes ont été rasés.

Photo 7 : Vue de la clôture défoncée

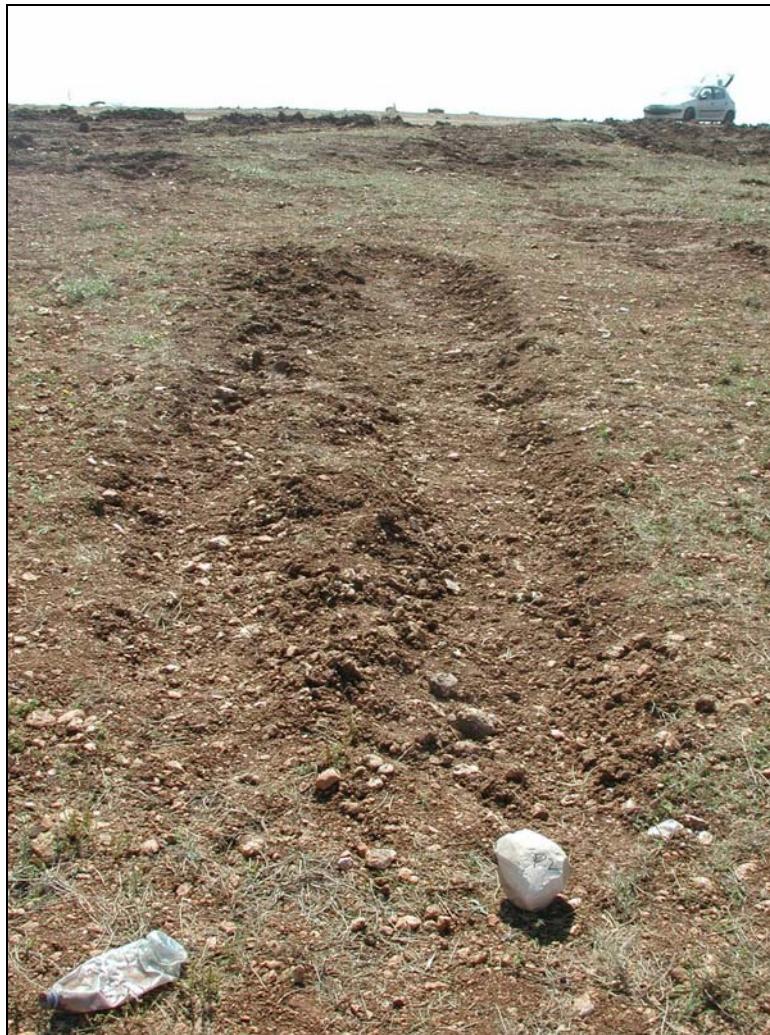
La première trace relevée sur la colline est au point (P2), par le train d'atterrissage droit (de P2.0 à P2.3), le train d'atterrissage gauche (de P2.1 à P2.5), le train avant (de P2.4 à P2.4a) et la nacelle du moteur droit (de P2.2 à P2.2a).

Photo 8 : Vue des premières traces sur la colline (P2)

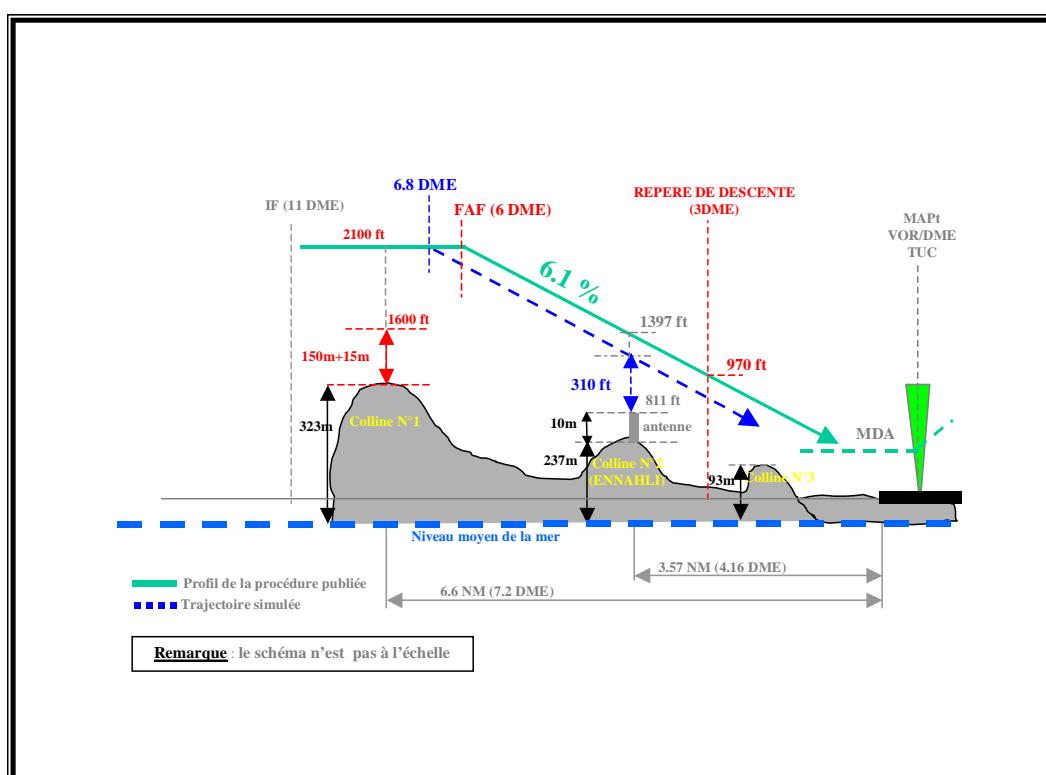
Pour le cas du vol MSR843, si Egyptair avait adopté la méthode de la pente constante, bien que l'équipage ait commencé la descente finale à 0,8 NM avant le FAF et qu'il ait omis d'afficher au MCP la restriction d'altitude intermédiaire de 970 ft, il aurait survolé la colline d'Ennahli à 1156 ft (soit 345 ft au-dessus de l'obstacle).

D'ailleurs, l'OACI encourage les exploitants à utiliser la technique d'approche stabilisée pour les approches classiques telle que stipulée dans le Doc. 8168 – (Exploitation technique des aéronefs – Volume 1- Procédures de vol paragraphe 1.6.2) : « *les exploitants peuvent spécifier deux types de procédures d'approche pour les approches classiques. La première est celle qui consiste à descendre immédiatement à une altitude/hauteur qui ne soit pas inférieure à l'altitude/hauteur minimale du repère de palier de descente ou de la MDA /H, selon le cas ...*

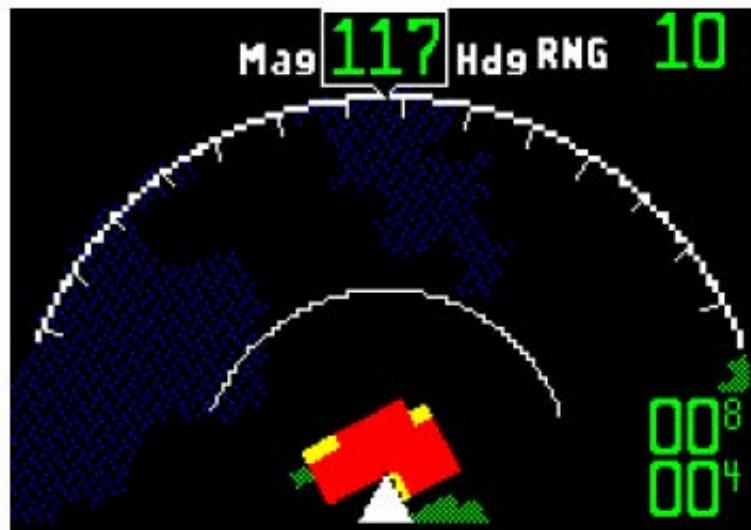
Terrain Warning at 29 seconds before impact at 1,230 feet

Une alarme orale « *Terrain Terrain* » et « *Pull Up* » ainsi qu'une représentation de couleur rouge du terrain sur l'écran radar, aurait été respectivement entendue et visualisée 29 s avant l'impact.

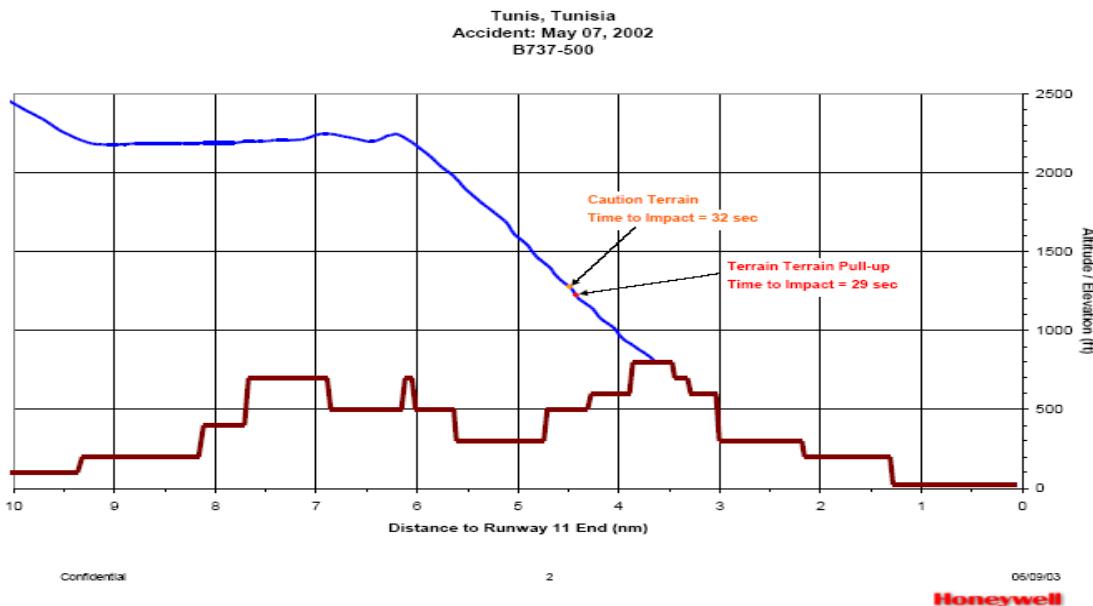
La commission d'enquête considère que les délais de 29 s et de 32 s sont largement suffisants pour entreprendre et réussir une manœuvre d'évitement.

A cet effet, la commission d'enquête recommande vivement la généralisation de l'installation de l'EGPWS et l'accélération des efforts de rétrofit de cet important dispositif comme barrière supplémentaire contre les accidents de type CFIT.

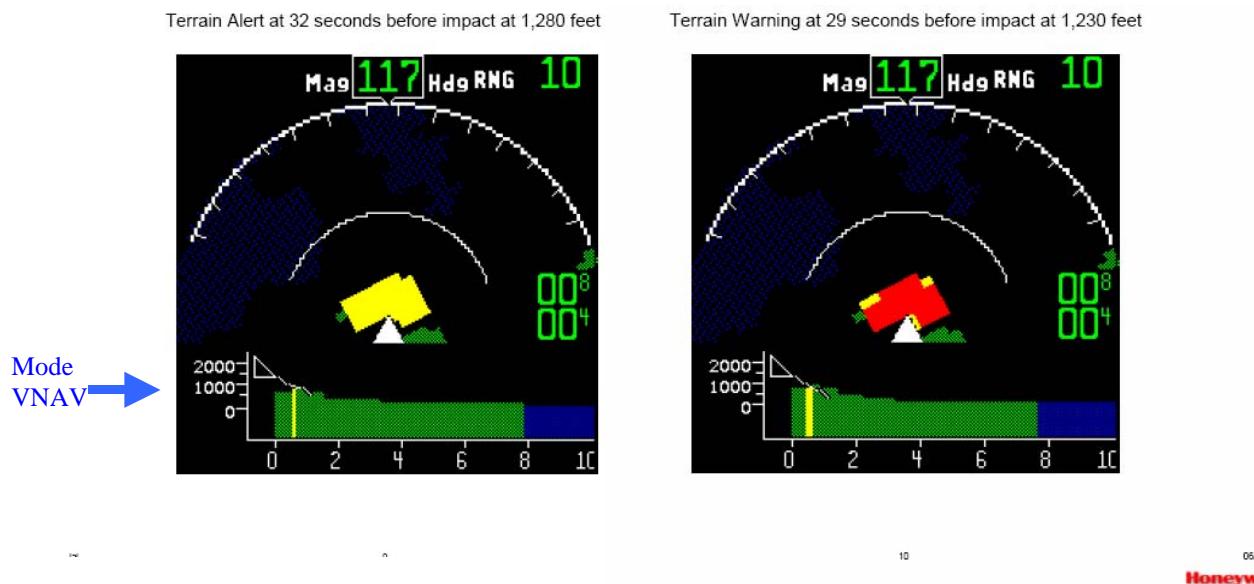
Tel qu'indiqué ci-après, dans la partie inférieure de l'écran radar, l'équipage aurait eu une représentation de la colline d'Ennahli avec à 32 s de l'impact une coloration en jaune du terrain, suivie à 29 s de l'impact d'une coloration rouge du terrain, associées aux alarmes respectives « *Caution terrain* » et « *Terrain Terrain Pull Up* ».

La commission d'enquête envisage de recommander vivement l'adoption de cette amélioration comme un nouvel outil performant à la disposition des équipages pour améliorer leur perception de la représentation mentale du profil de la situation verticale.
