# Rapport

Incident grave survenu le **28 juin 2008**  
**en approche sur l'aérodrome de Pointe-à-Pitre (971)**  
à l'**avion DHC-6**  
immatriculé **V2-LFL**  
affrété par **Leeward Island Air Transport (vol LIA 131)**  
exploité par **Carib Aviation**

Bureau d'Enquêtes et d'Analyses  
pour la sécurité de l'aviation civile

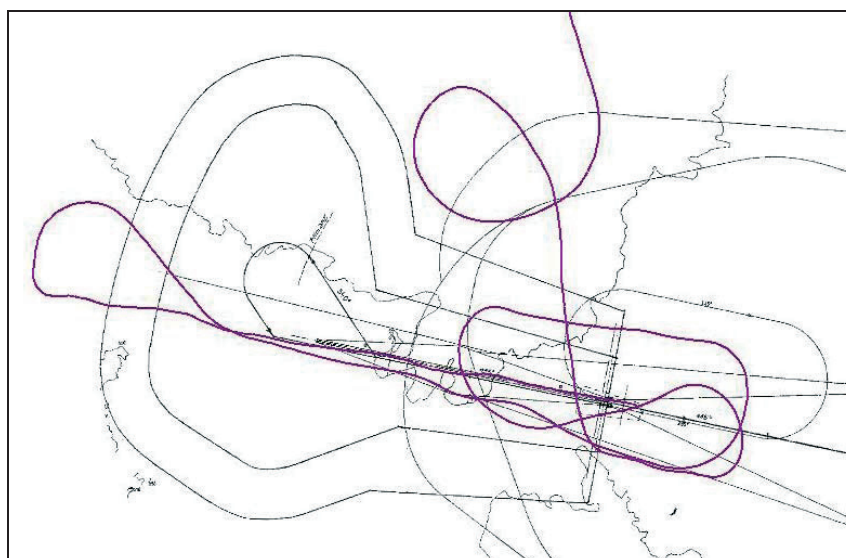
La trajectoire de l'avion a été reportée sur le plan d'étude de la procédure sur lequel figurent les aires de protection correspondant aux marges de sécurité définies autour de la trajectoire prescrite. Cette superposition montre que l'avion est sorti des aires de protection.

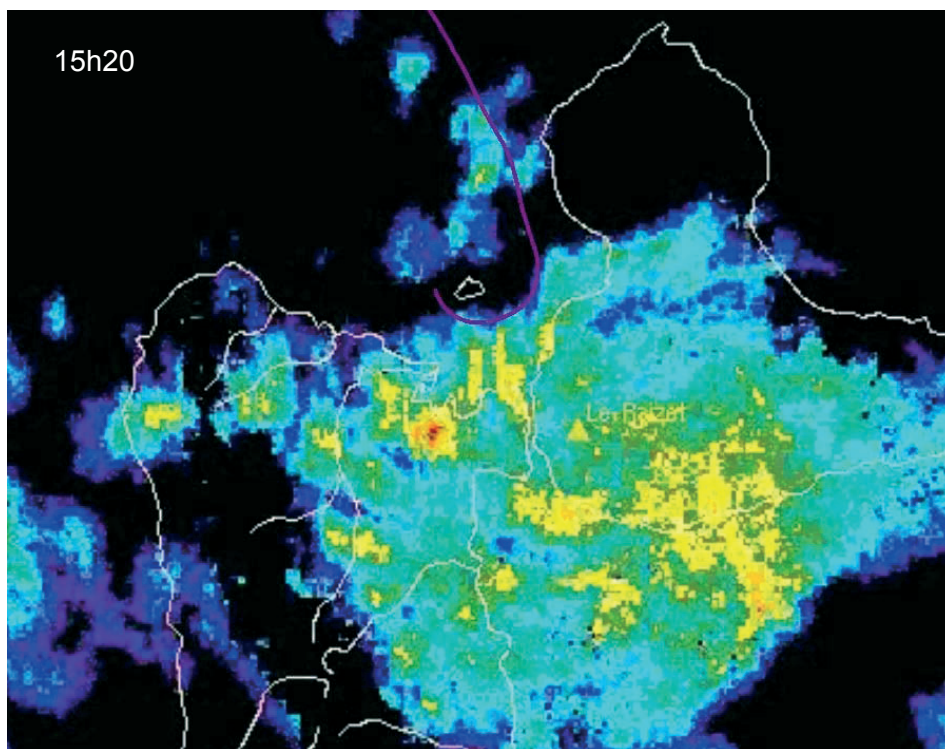
La trajectoire ainsi reconstituée a été superposée aux images des radars météorologiques de précipitations<sup>(13)</sup> de 15 h 20, 15 h 30 et 15 h 40.

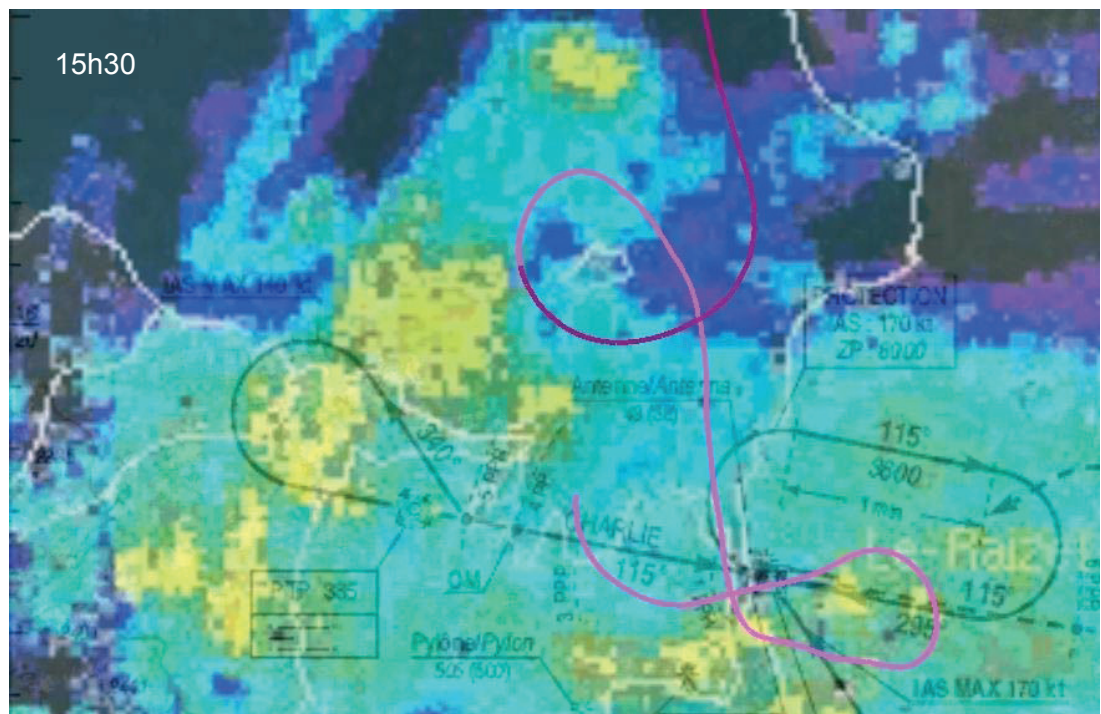
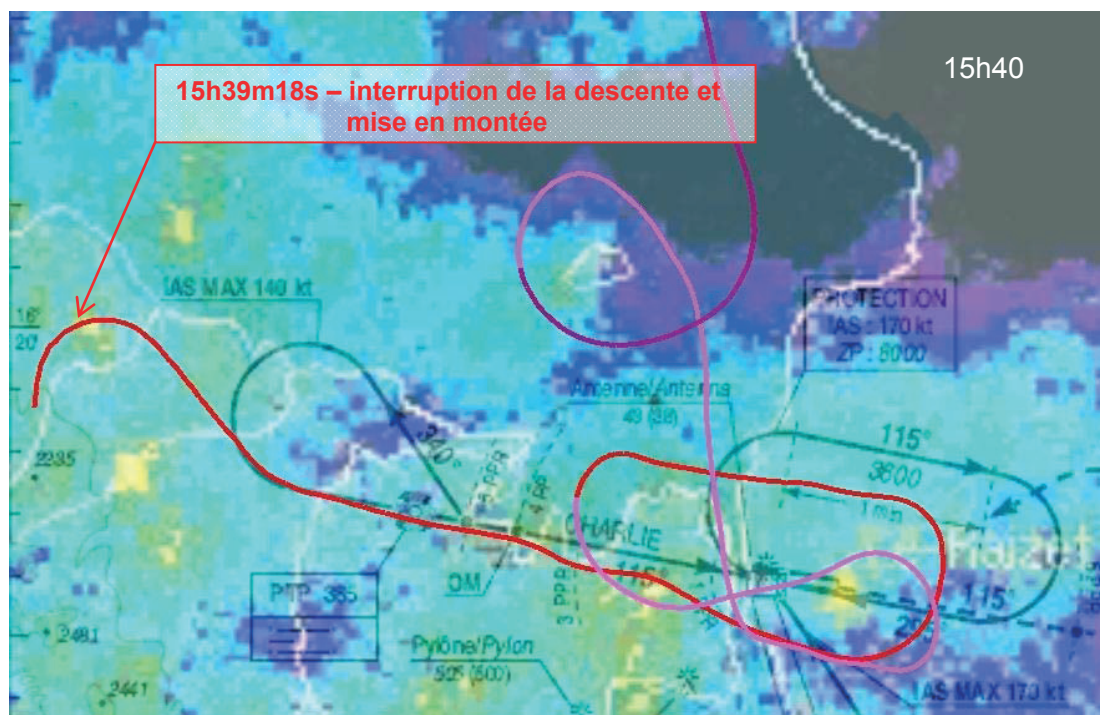
Sur les images de 15 h 30 et 15 h 40, la procédure a également été superposée de façon à illustrer la position de la cellule active sur la branche d'éloignement à cette heure. A noter que l'avion se trouvait au point publié de début de la procédure d'inversion à 15 h 36.

La cellule active qui se trouvait sur la branche d'éloignement du virage conventionnel à 15 h 30 a progressé vers l'ouest en s'affaiblissant. On peut estimer qu'elle a pu effectivement apparaître comme un obstacle au moment où l'avion arrivait au point de début du virage d'inversion.

On constate également que pendant le virage de procédure, au moment où le contrôleur a demandé à l'équipage de monter, l'avion se trouvait à proximité d'une des cellules s'affaiblissant.

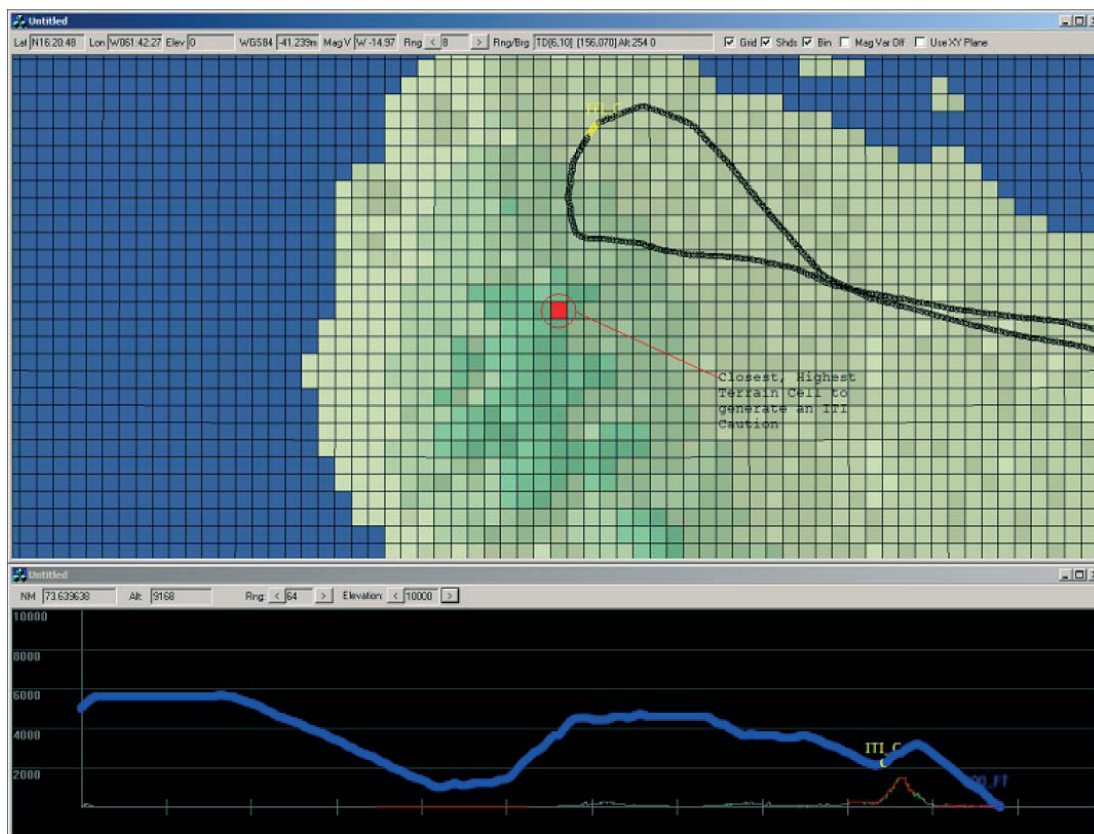
Dans l'hypothèse moyenne où l'avion est à l'altitude enregistrée, la simulation a montré qu'une alerte<sup>(15)</sup> « Terrain Caution » aurait été générée pendant cinq secondes à 15 h 39 min 30, quelques secondes après l'intervention du contrôle.

La portion de la trajectoire sur laquelle l'avertissement a été généré dans cette hypothèse figure en jaune sur la figure qui suit. En rouge figure le point de la base de données terrain qui génère le conflit. Ce point est à une altitude de 2 300 ft. L'avion, à une altitude équivalente, était à 2,5 NM environ de celui-ci au moment où l'avertissement aurait été généré.

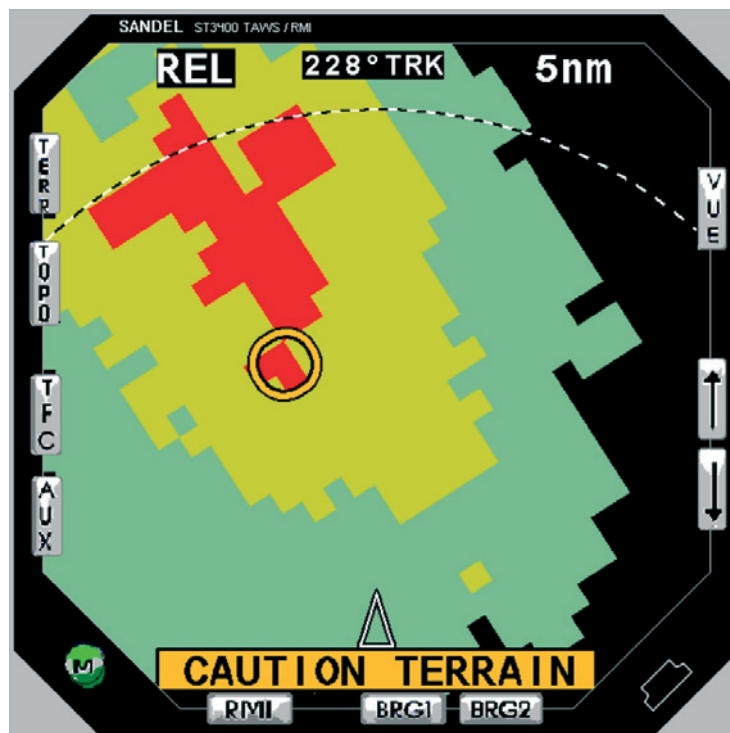
La figure qui suit simule l'apparence de l'écran pendant une telle phase d'alerte. Cet affichage apparaît automatiquement au moment de l'alerte ; un avertissement sonore CAUTION TERRAIN est généré simultanément et un voyant ambre CAUTION est allumé dans le champ visuel immédiat de chacun des membres d'équipage.
