AUTORITE NATIONALE
DE L'AVIATION CIVILE
(ANAC)

**RAPPORT FINAL D'ENQUETE
SUR L'INCIDENT GRAVE SURVENU
LE 21 AOUT 2011, A L'AEROPORT INTERNATIONAL
FELIX HOUPHOUET BOIGNY D'ABIDJAN,
EN REPUBLIQUE DE CÔTE D'IVOIRE
A L'AIRBUS A330-243 IMMATRICULE OD-MEA
ET EXPLOITE PAR MIDDLE EAST AIRLINES.**

AOÛT 2012

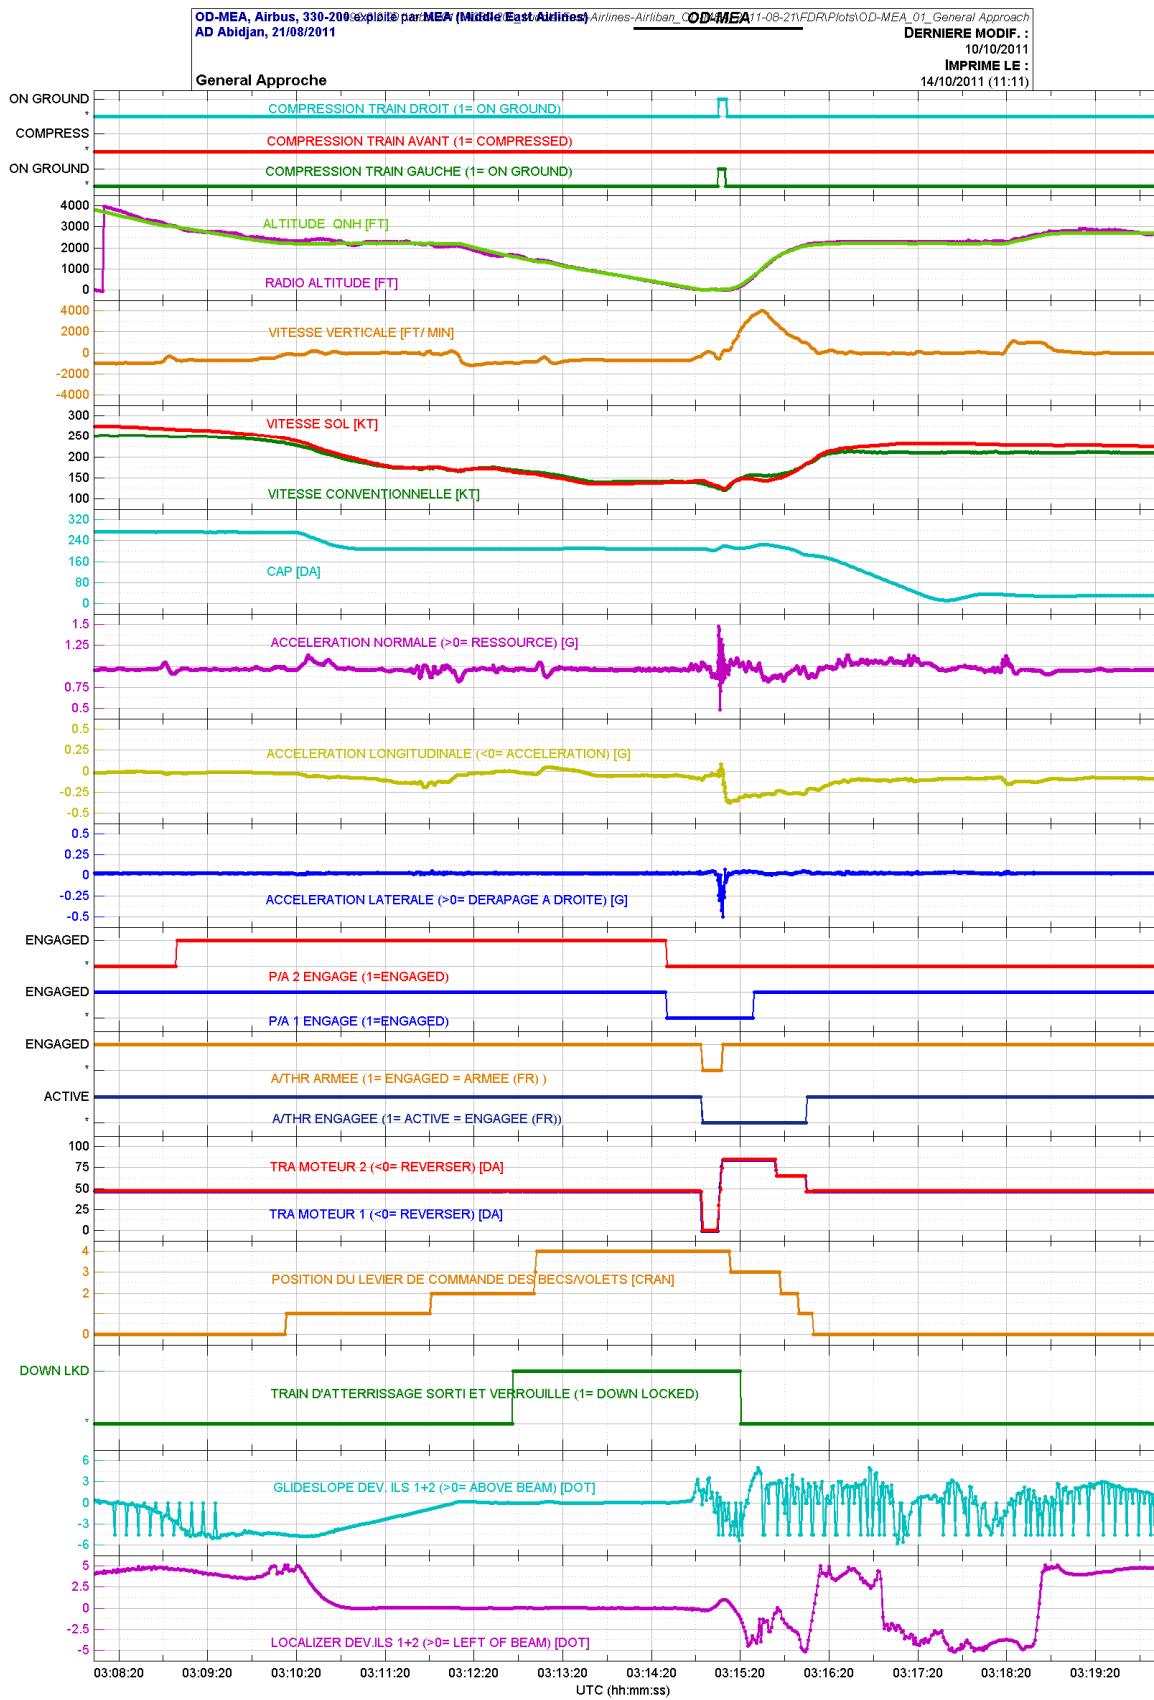
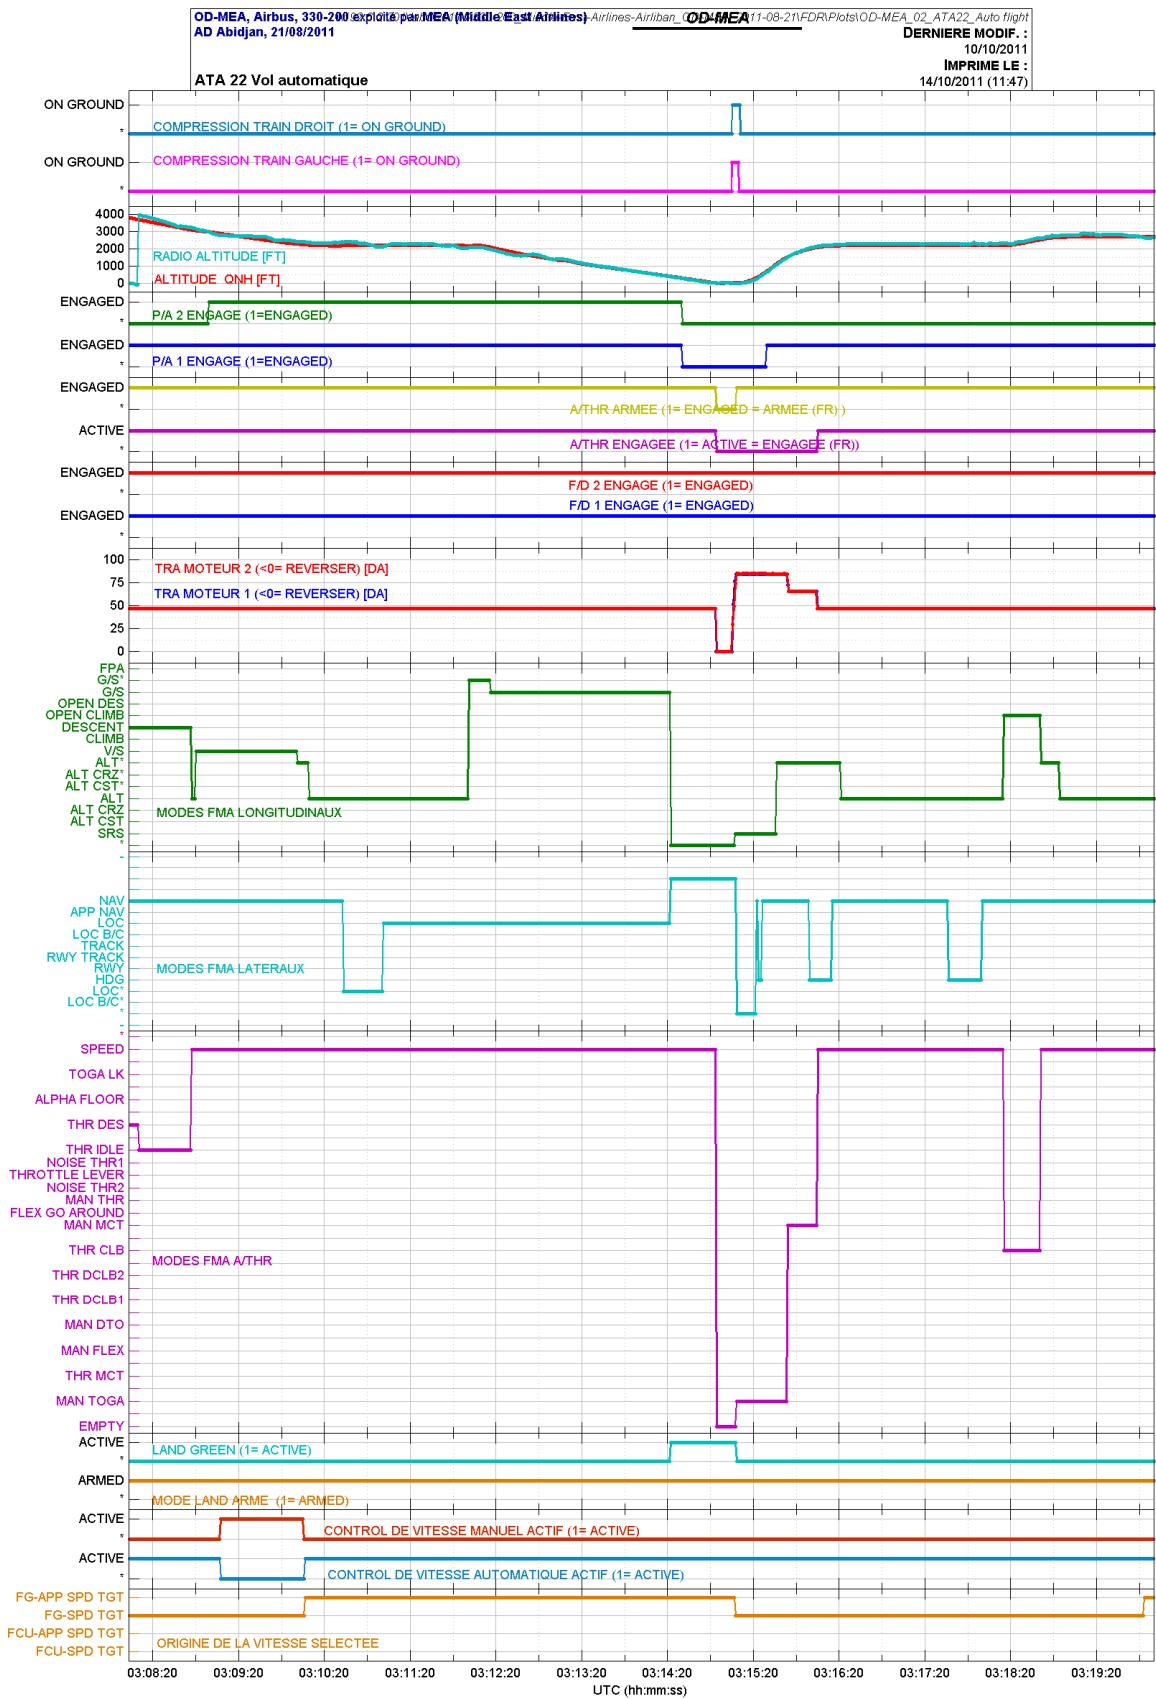
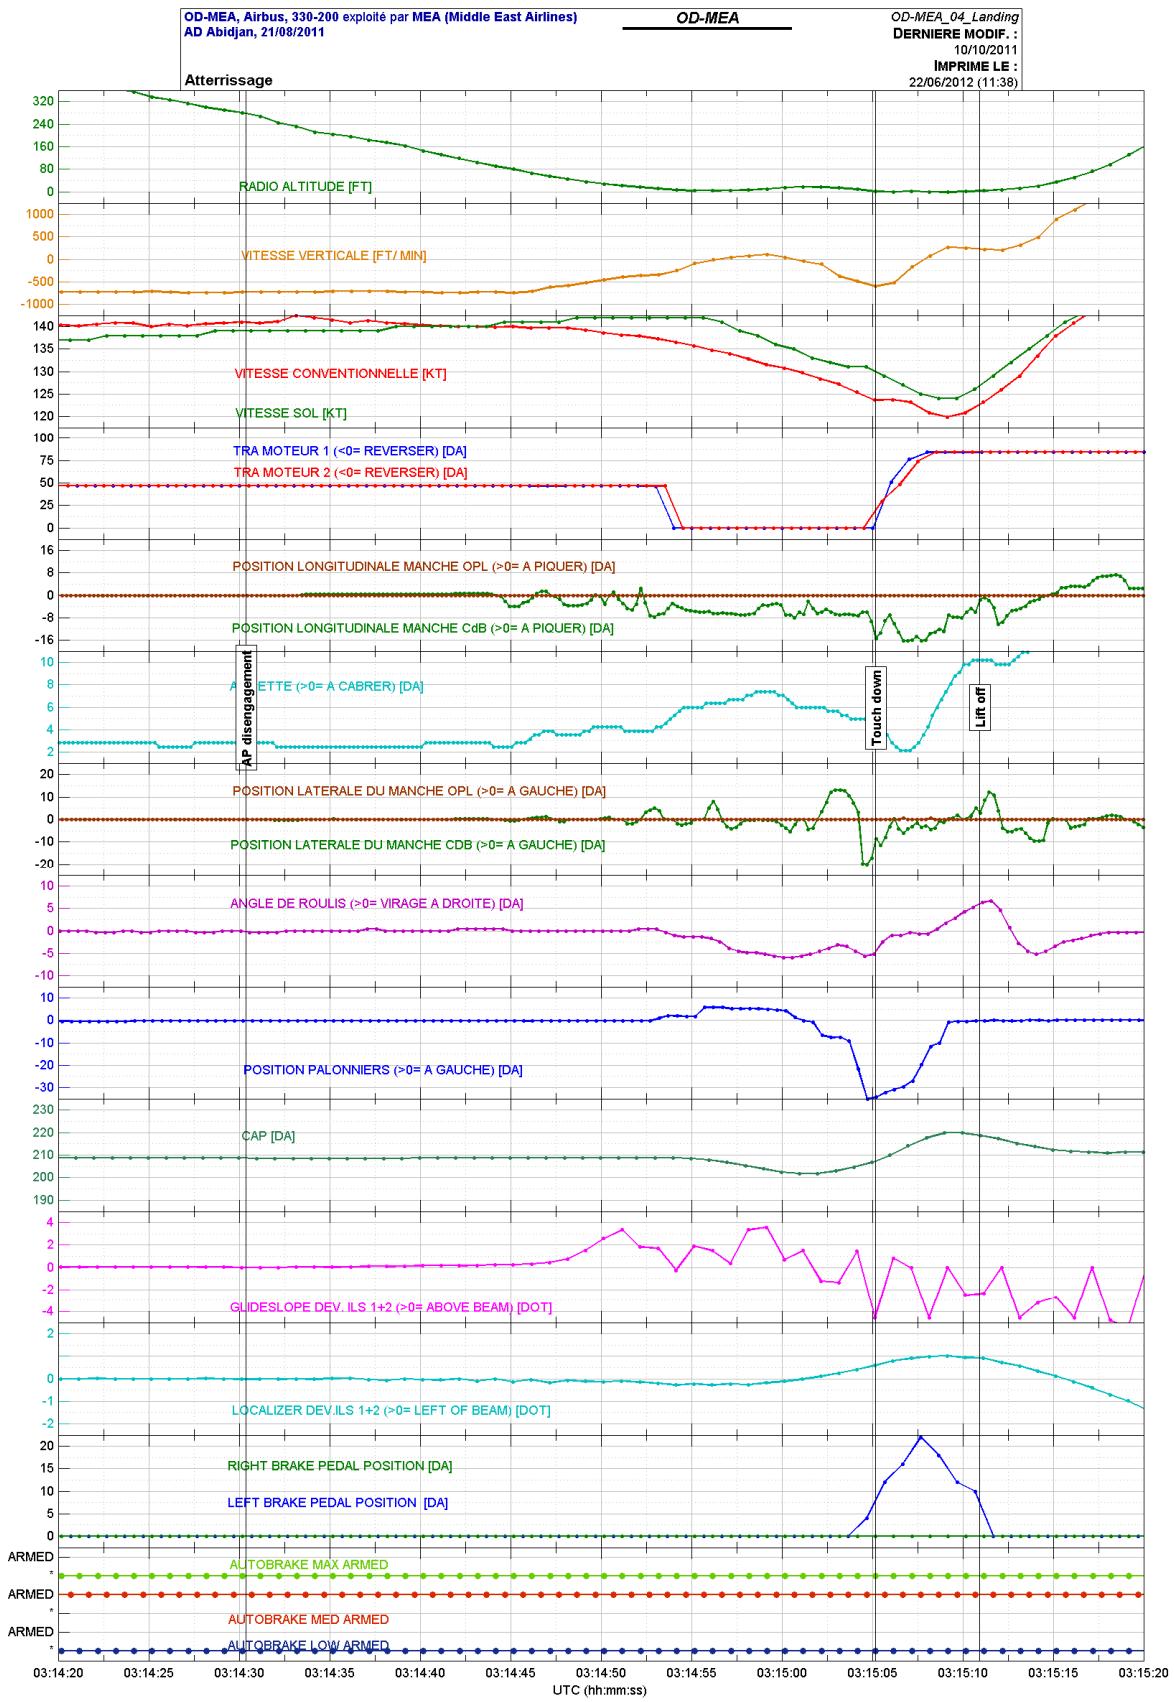
Planches de paramètres

A 03 h 15 mn 08s, les commandes de poussée sont en position TOGA, l'auto-poussée passe dans le mode MAN TOGA avec les volets en configuration atterrissage et l'alarme Config MASTER WARNING⁴ se déclenche. L'avion a un cap de 220°. La vitesse conventionnelle est de 121 kt. Dans les deux secondes qui suivent, les trains principaux gauche puis droit quittent le sol. Le roulis est d'environ 6° à droite et l'assiette de 5 °. L'excursion latérale de l'extrémité gauche du train principal gauche atteint un maximum d'environ 37 mètres à gauche de l'axe de piste.

A 03h15mn05s, l'avion atterrit à 19 m à gauche de l'axe et le pilote interrompt l'atterrissement. L'avion effectue une excursion de piste à gauche puis redécolle.

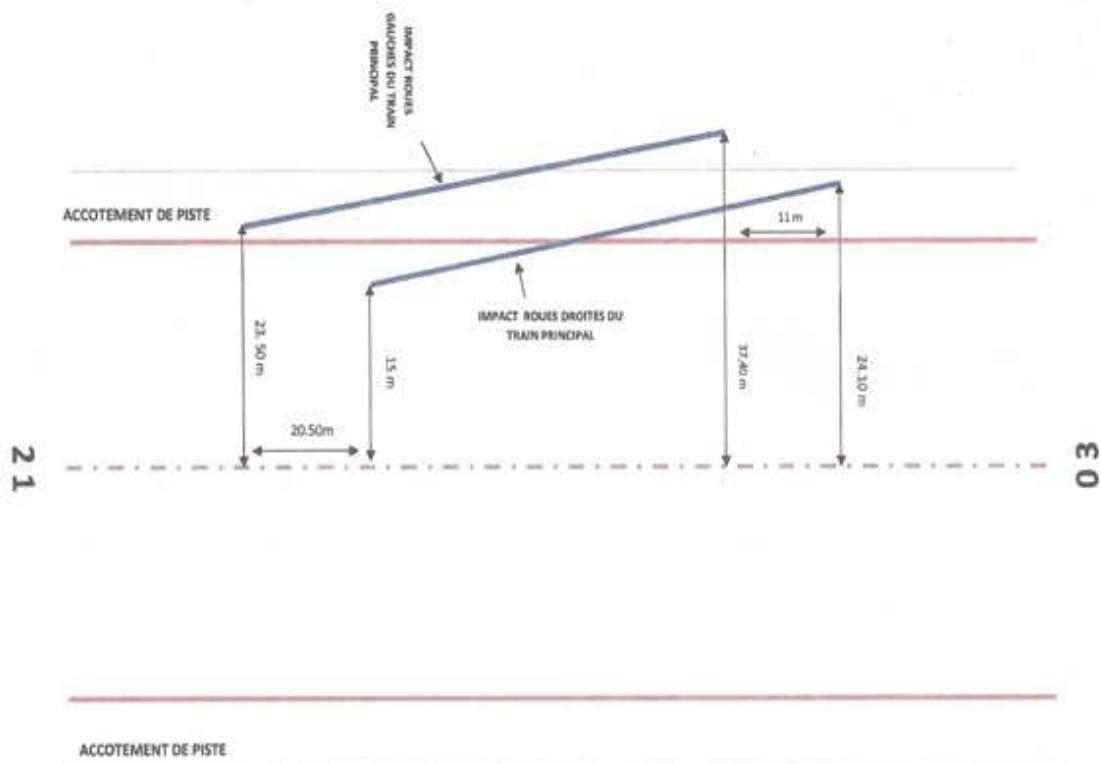
ANNEXE 5

A 06h08 mn, les agents du SSLI débutent l'inspection de piste journalière. Cette dernière met en évidence des fissures et des cassures au niveau de l'accotement gauche de la Piste 21 et 14 lampes de bord de piste hors service dont les trois lampes de bord de piste endommagées lors de l'incident.

- Le train principal gauche a touché à 24 m à gauche de l'axe de la piste.
- Le Commandant de bord a interrompu l'atterrissage dans la seconde qui a suivi le toucher des roues.

- Durant l'atterrissage interrompu, les roues du train principal gauche ont roulé en dehors de la piste.
- La manœuvre d'atterrissage interrompu a été conduite en conformité avec les procédures opérationnelles en vigueur dans la compagnie et recommandées par le constructeur.
