## **Accident** du Fokker 27-500 immatriculé **I-MLVT** survenu le 25 octobre 2013 en montée initiale depuis l'aérodrome de Paris-Charles de Gaulle (95)

## **Perte d'une pale de l'hélice puis d'une partie du groupe motopropulseur gauche lors de la montée initiale, demi-tour, atterrissage d'urgence**

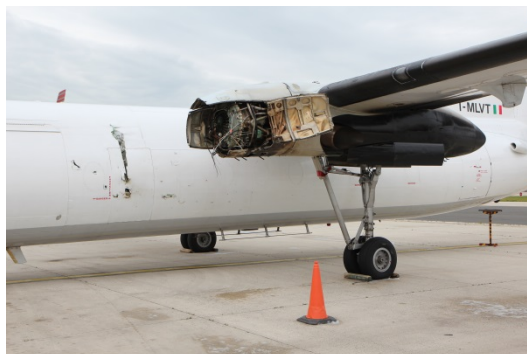
Le fuselage côté gauche comporte une perforation verticale ouverte de l'extérieur vers l'intérieur et de nombreux impacts de petite taille. Le fuselage côté droit comporte une perforation verticale ouverte de l'intérieur vers l'extérieur, d'une dimension proche de la perforation sur le fuselage gauche. À l'intérieur du fuselage, le container de fret postal, situé entre les deux perforations, est découpé de part en part. Les faisceaux de câbles électriques courant le long des parois latérales du fuselage sont sectionnés.

Vue côté gauche de l'aéronef

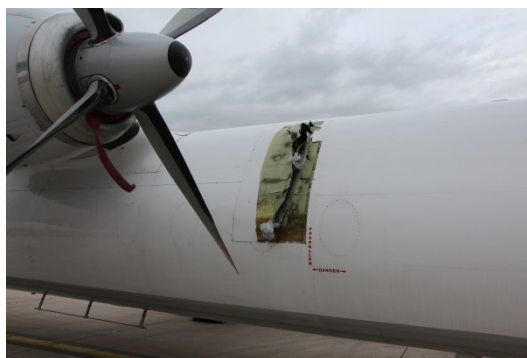
Vue côté droit de l'aéronef

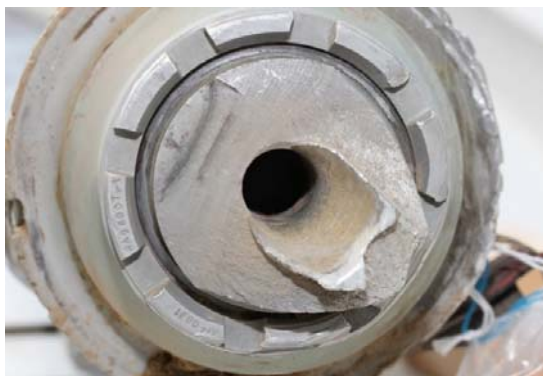
Les examens de l'aéronef et de la pale n° 2 ont permis d'établir que celle-ci s'est séparée de l'hélice gauche et a heurté la pale n° 1 provoquant sa désolidarisation de l'hélice. La séparation de la pale n° 2 s'est produite du fait de la rupture en fatigue de sa vis de pied de pale, dans son rayon de raccordement, à environ 8,7 mm sous la tête de vis.

Des examens approfondis au microscope électronique à balayage (MEB) confirment la présence d'une zone de propagation de fissures sous chargement cyclique (40 % de la section totale de la vis) par la présence de stries de fatigue. La zone à fort relief (correspondant aux 60 % de section restante) présente quant à elle de nombreuses cupules, caractéristiques d'une rupture brutale ductile.

Figure 2: faciès de rupture de la vis du pied de la pale n° 2

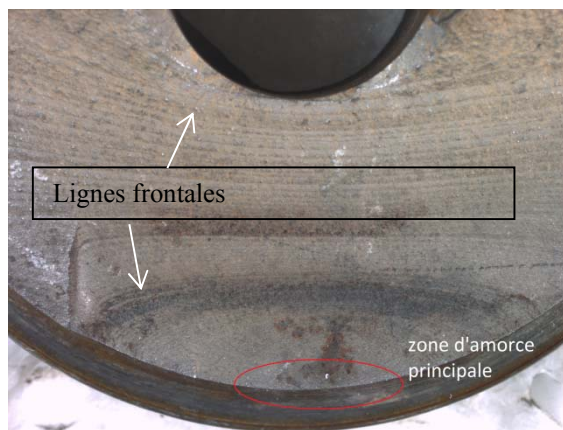
Figure 3 : détail du faciès de rupture, côté amorce

L'observation des lignes d'arrêt, ou lignes frontales (concentriques en début de propagation et visibles sur la *figure 3*), permet de déterminer la zone d'amorce qui se situe côté bord d'attaque de la pale. La présence de deux lignes radiales suggère que deux fissures secondaires se sont également amorcées et propagées.

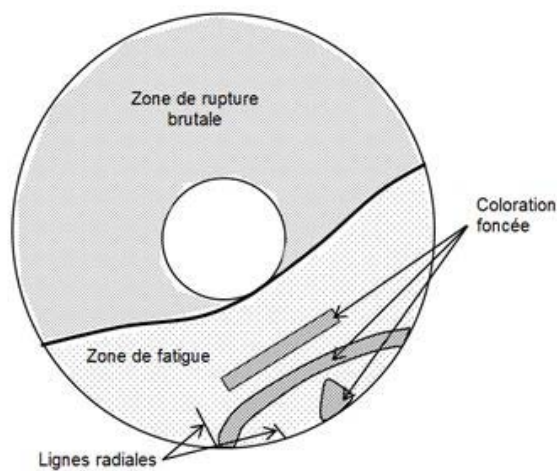
Figure 4 : description fractographique de la surface de rupture de la vis du pied de la pale n° 2

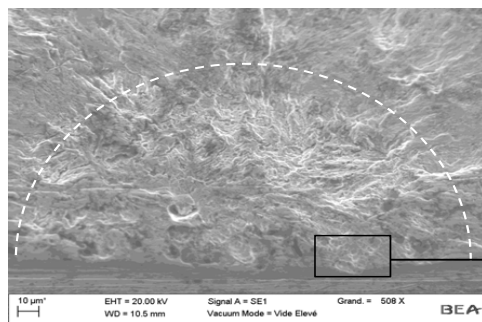
Aucun pré-endommagement (coup d'outil, défaut d'usinage...), aucune piqûre de corrosion, aucun défaut géométrique n'a été observé au droit de la zone d'amorce principale.

Figure 5 : morphologie de la zone d'amorce principale

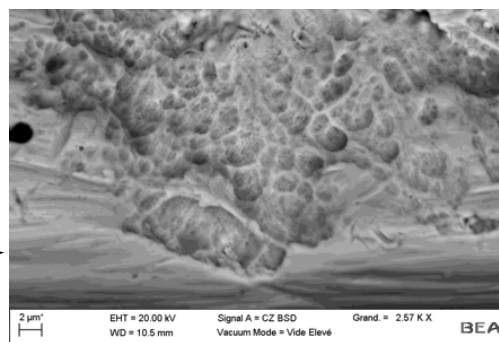
La zone d'amorce principale présente localement un faciès à porosités (*figure 6*). On note également la présence d'une inclusion à environ 100 µm du faciès de rupture. Une analyse chimique permet de déterminer sa nature : il s'agit d'une inclusion non-métallique de sulfure de manganèse (MnS).

Figure 6 : porosités en zone d'amorce principale (détail de la figure 5)
