***EVALUACION DE LAS CONDICIONES  
SUPERFICIALES DE LA PISTA DE  
ATERRIZAJE DEL AEROPUERTO  
INTERNACIONAL JORGE CHAVEZ  
(Lima – Perú)***

***Seminario OACI Santa Cruz, Bolivia  
Julio 2002***

***MEDICION DEL COEFICIENTE DE  
ROZAMIENTO Y MANTENIMIENTO PREVISTO  
PARA LA PISTA DE ATERRIZAJE DEL  
AEROPUERTO JORGE CHAVEZ  
(Lima – Perú)***

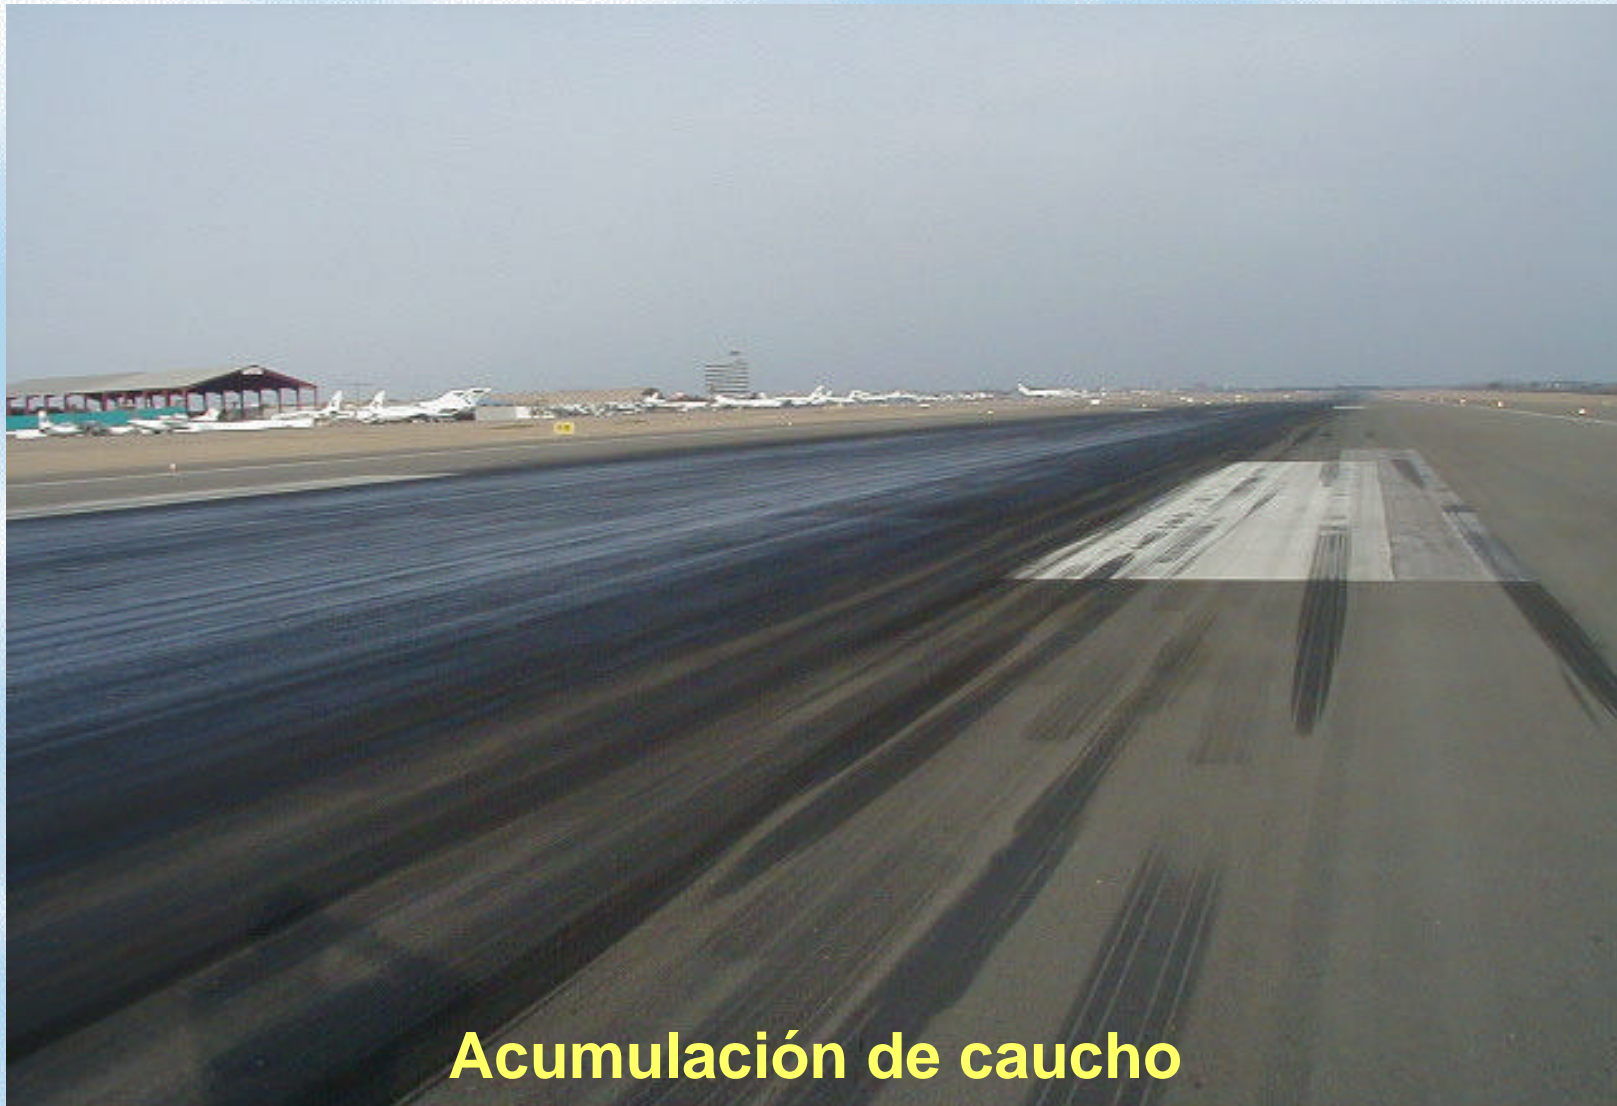
**Acumulación de caucho**

- Remoción del caucho mediante el método de chorro de agua a alta presión
- Sellado de fisuras y grietas
- Repintado de señalización horizontal
- Mantenimiento de luces de Pista
- Inspección de zonas de seguridad de umbrales de Pista

- Se llevará a cabo la remoción de caucho utilizando un equipo Hidromower al cuál se le suministra agua con una bomba Liqua Blaster modelo 110-DT.
- Presiones regulables desde 5,000 PSI hasta 20,000 PSI
- Acabada la etapa de remoción se procederá a succionar el residuo líquido (caucho con agua) con un camión succionador

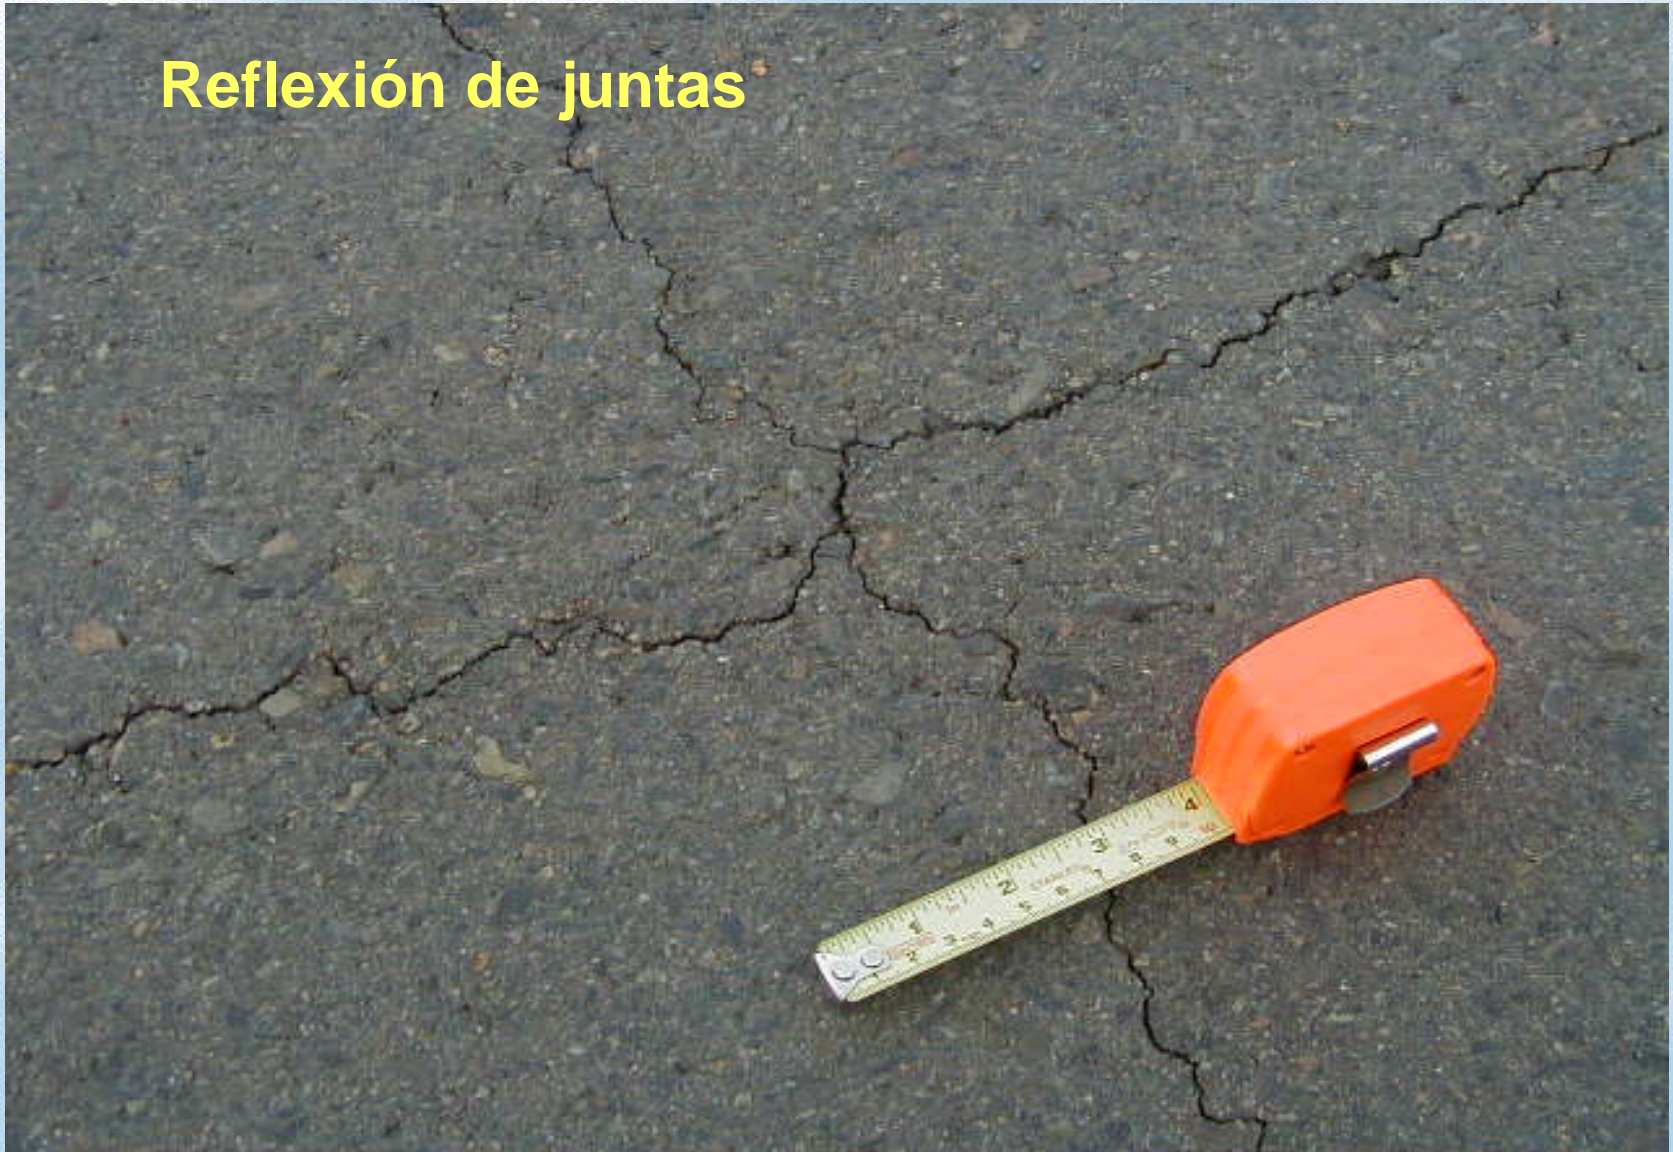
## Reflexión de juntas

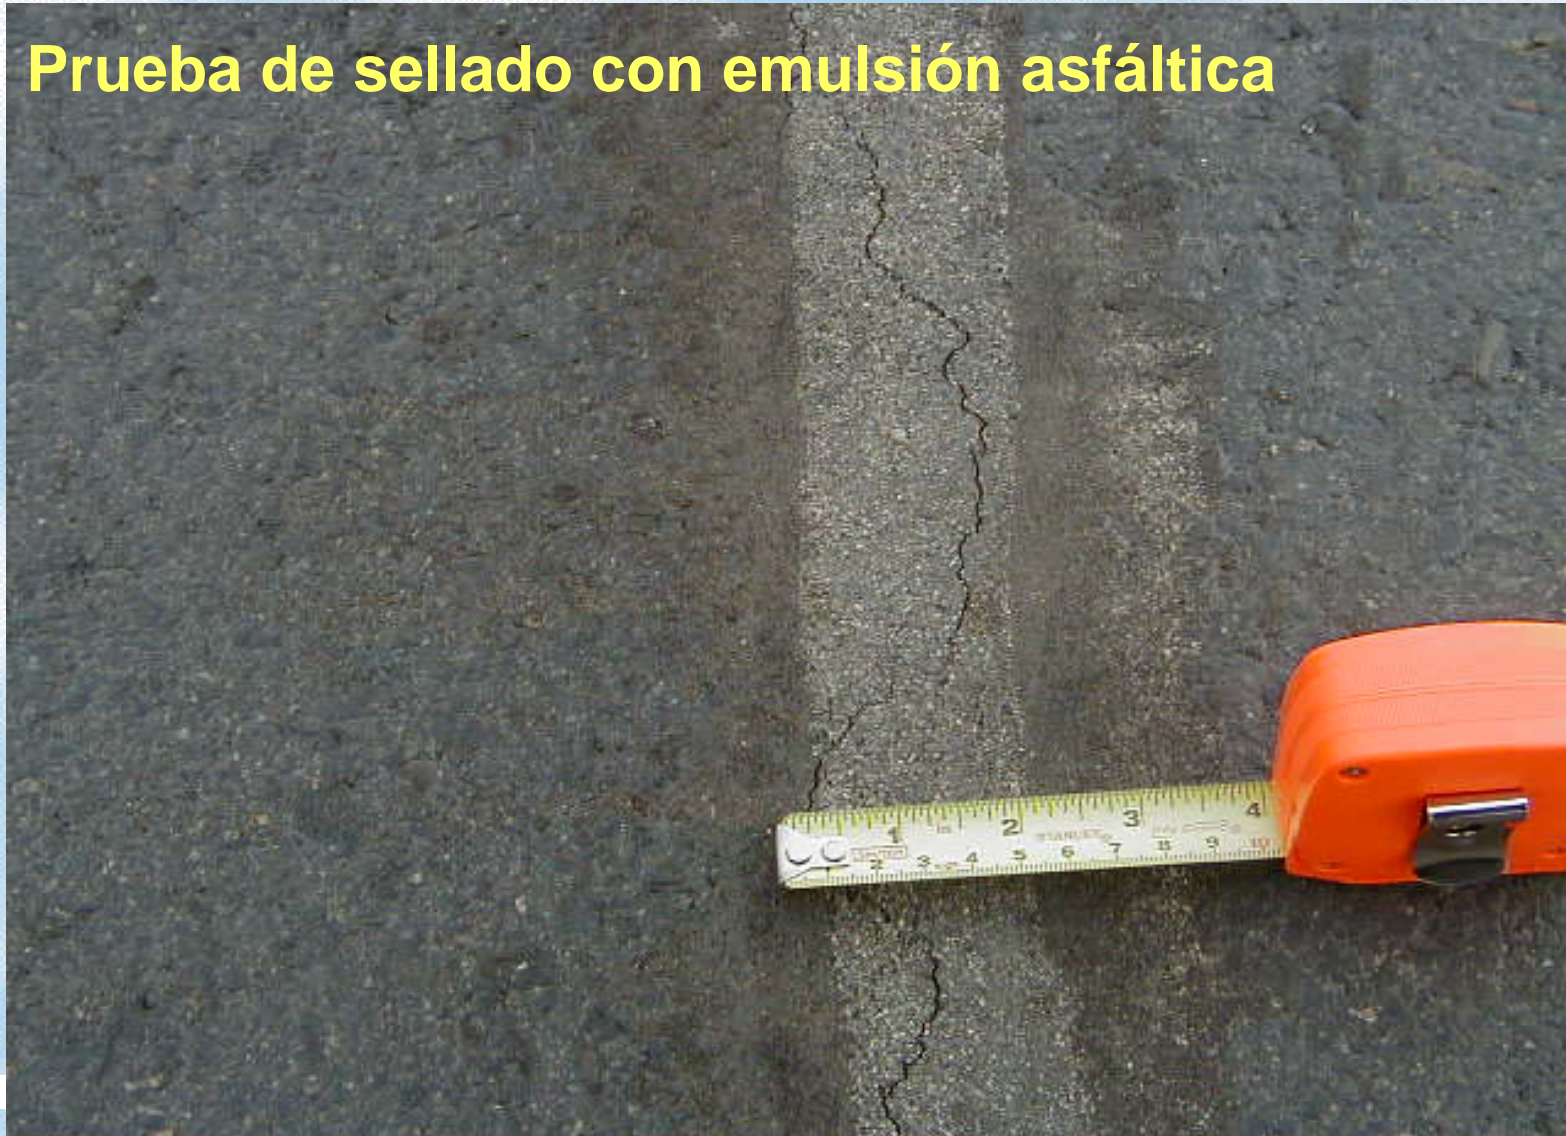
## Prueba de sellado con emulsión asfáltica

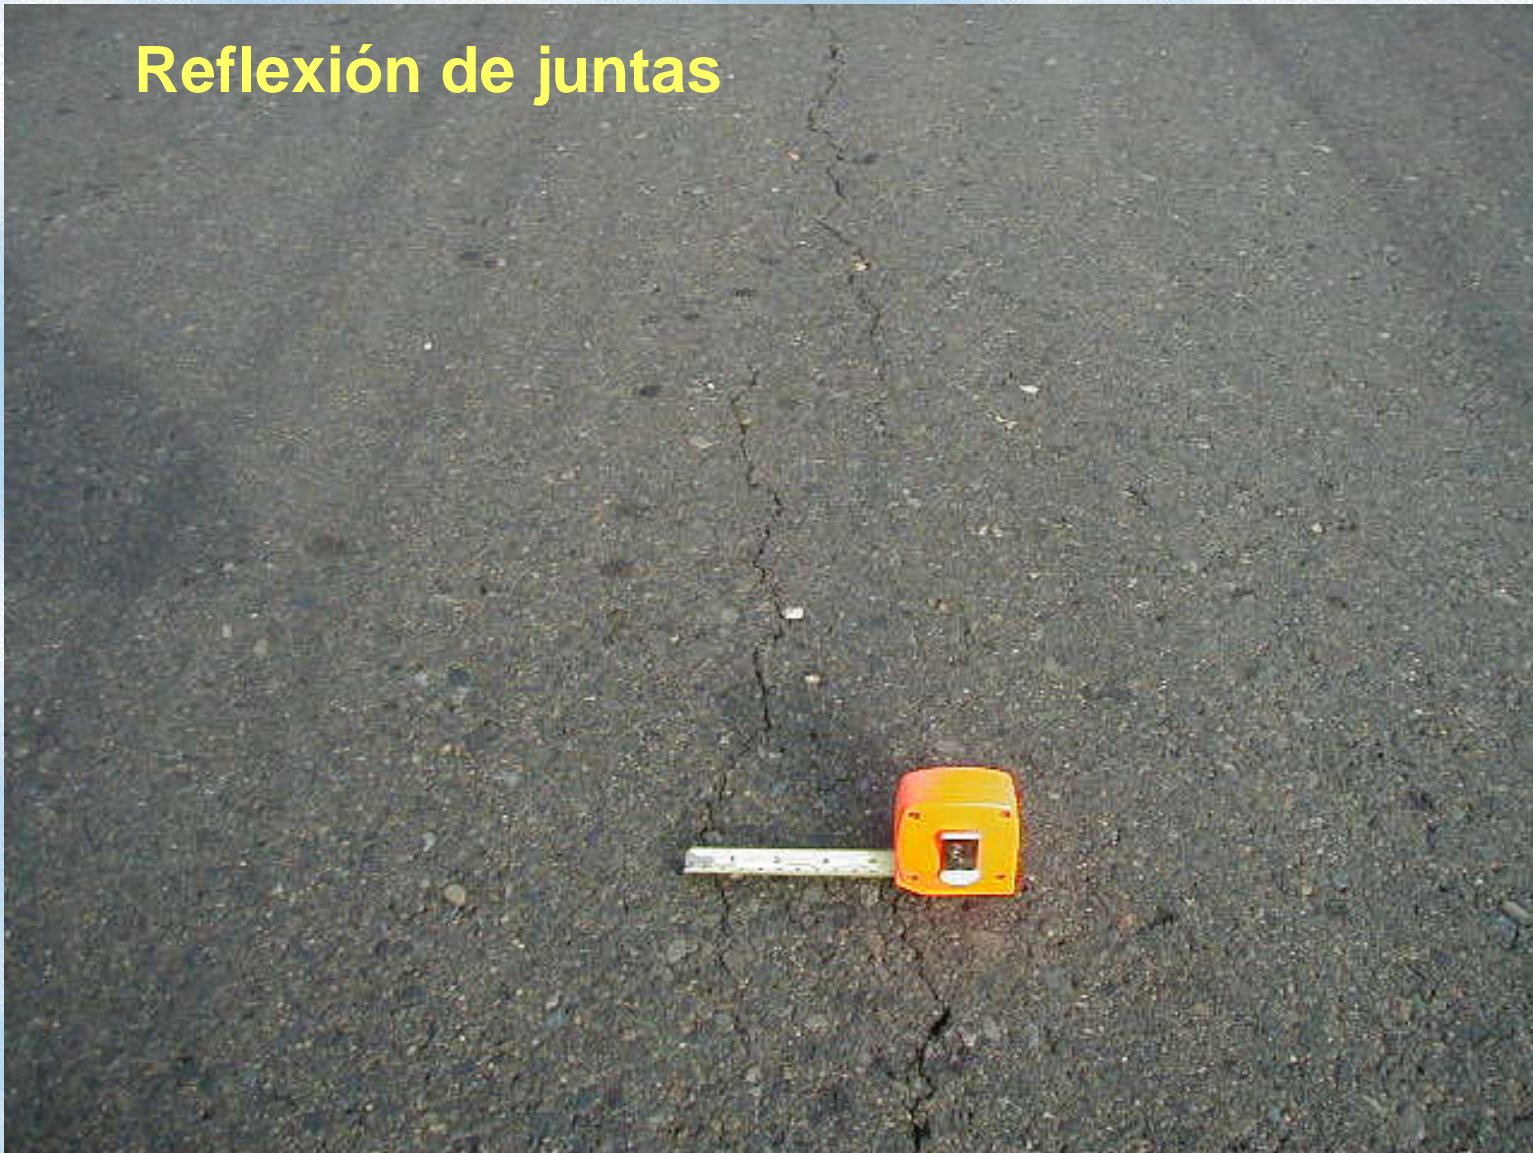
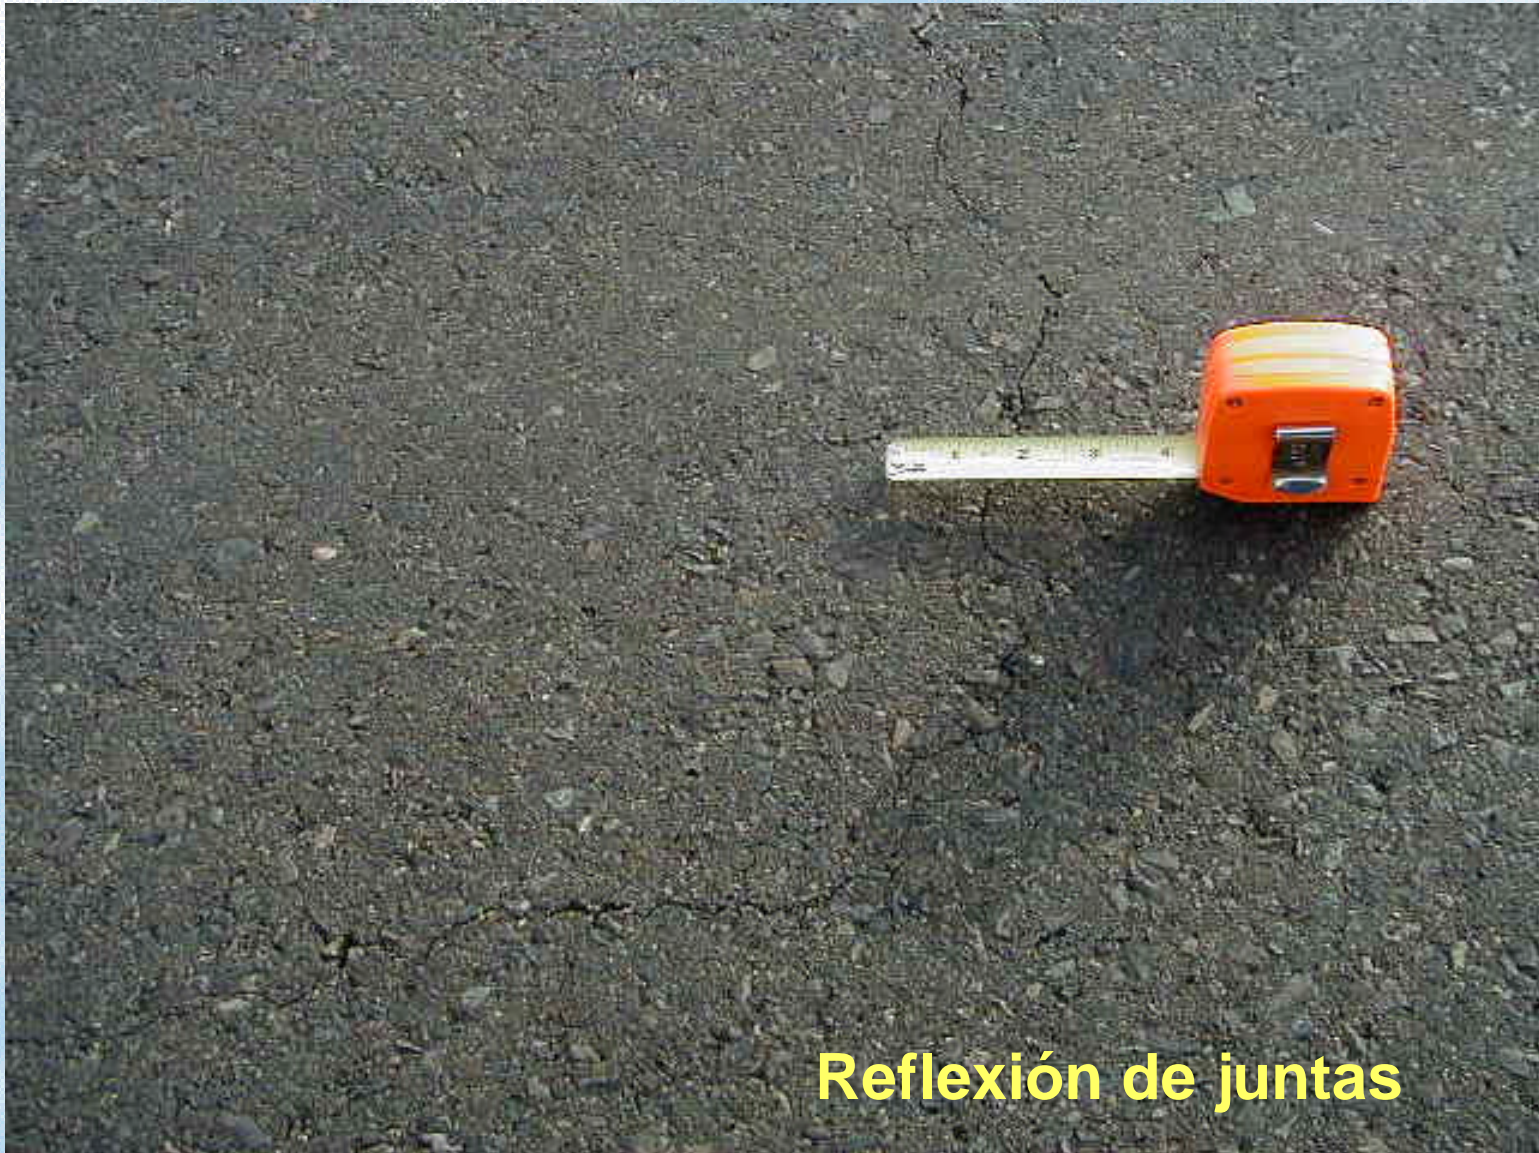
## Reflexión de juntas

**Reflexión de juntas**

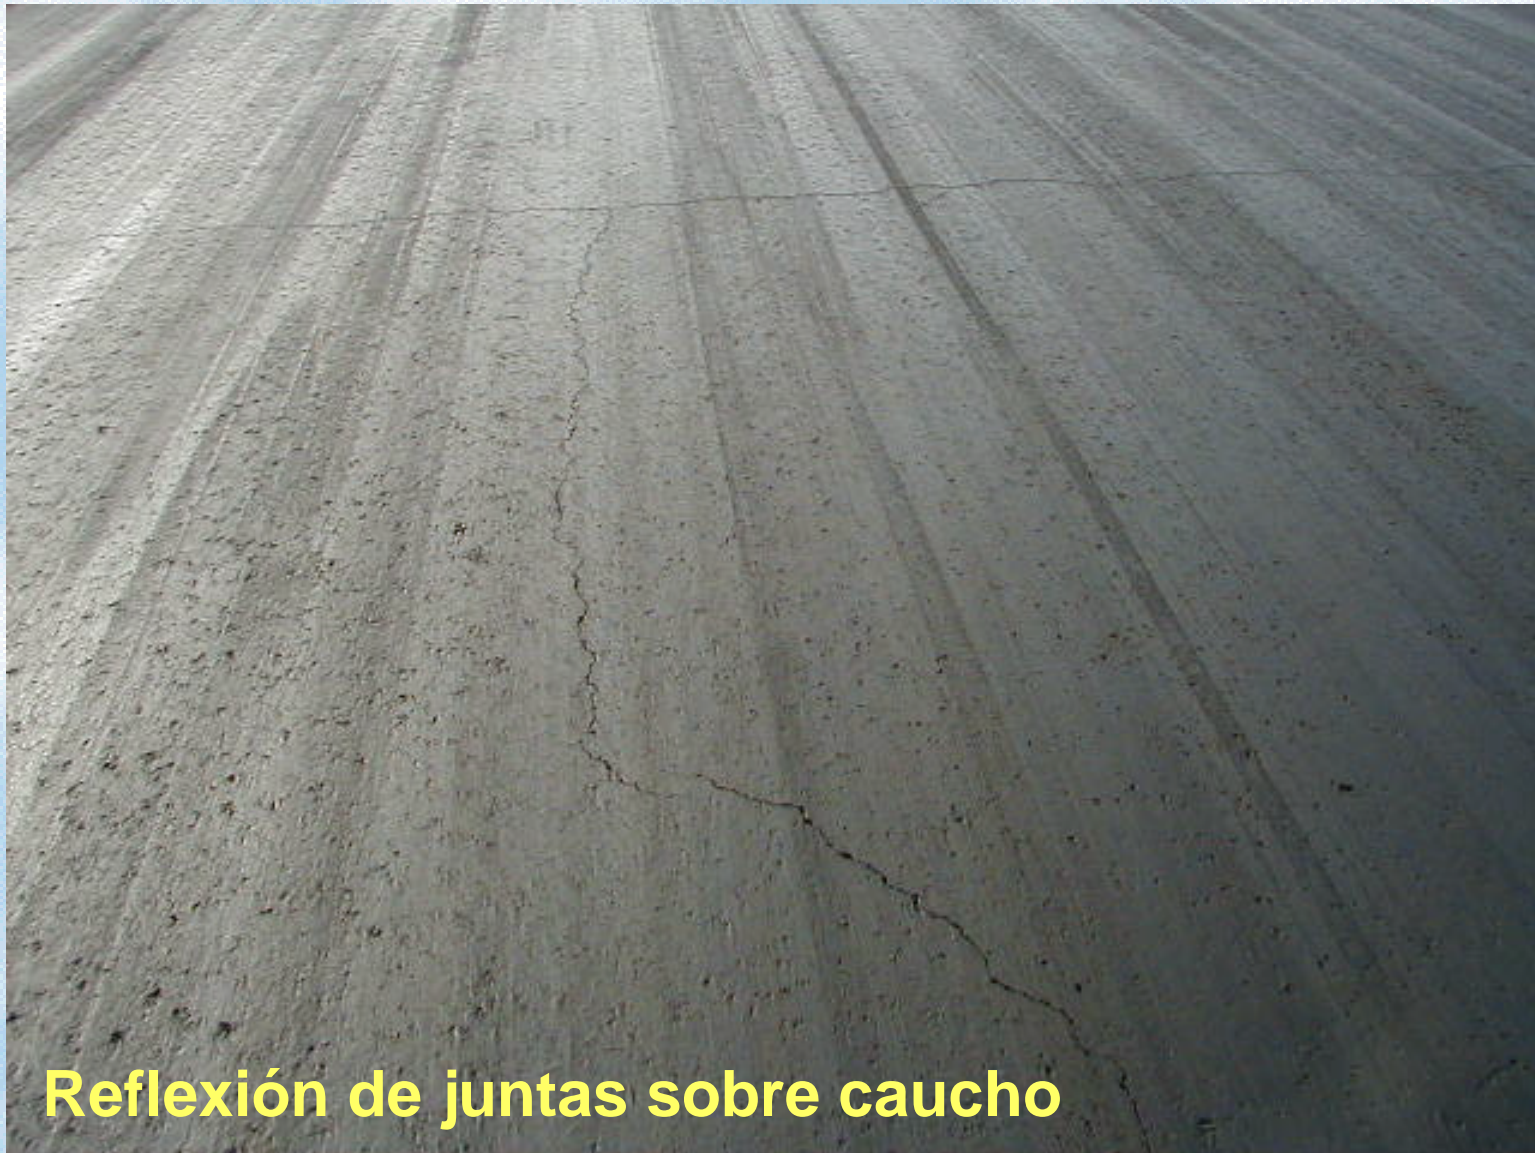
**Reflexión de juntas sobre caucho**

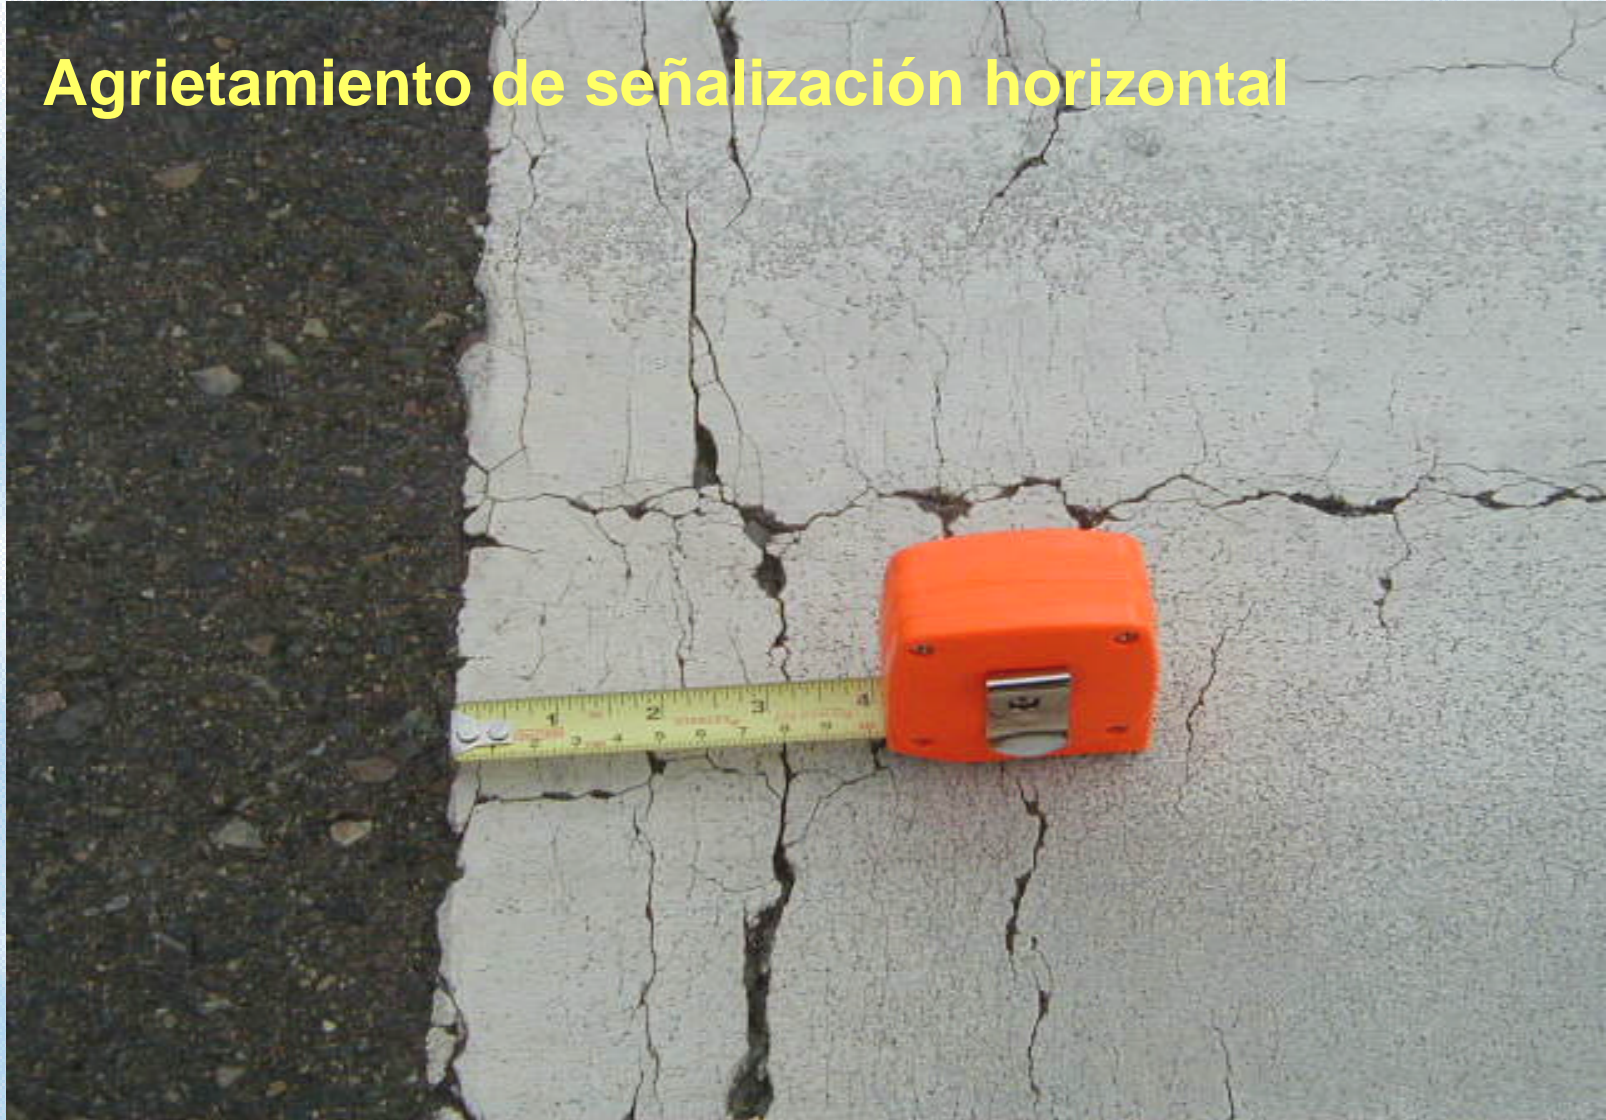
## Agrietamiento de señalización horizontal

- Se utilizará para la señalización horizontal pintura de tráfico de caucho clorado que cumpla con la Norma TTP-85-E.
- El lote a usar será certificado por el MTC.
- Con el fin de proporcionar a la pintura mayor retroreflectividad y capacidad de fricción, se utilizarán microesferas de vidrio “drop on” Type III que cumpla con la Norma TT-B-1325

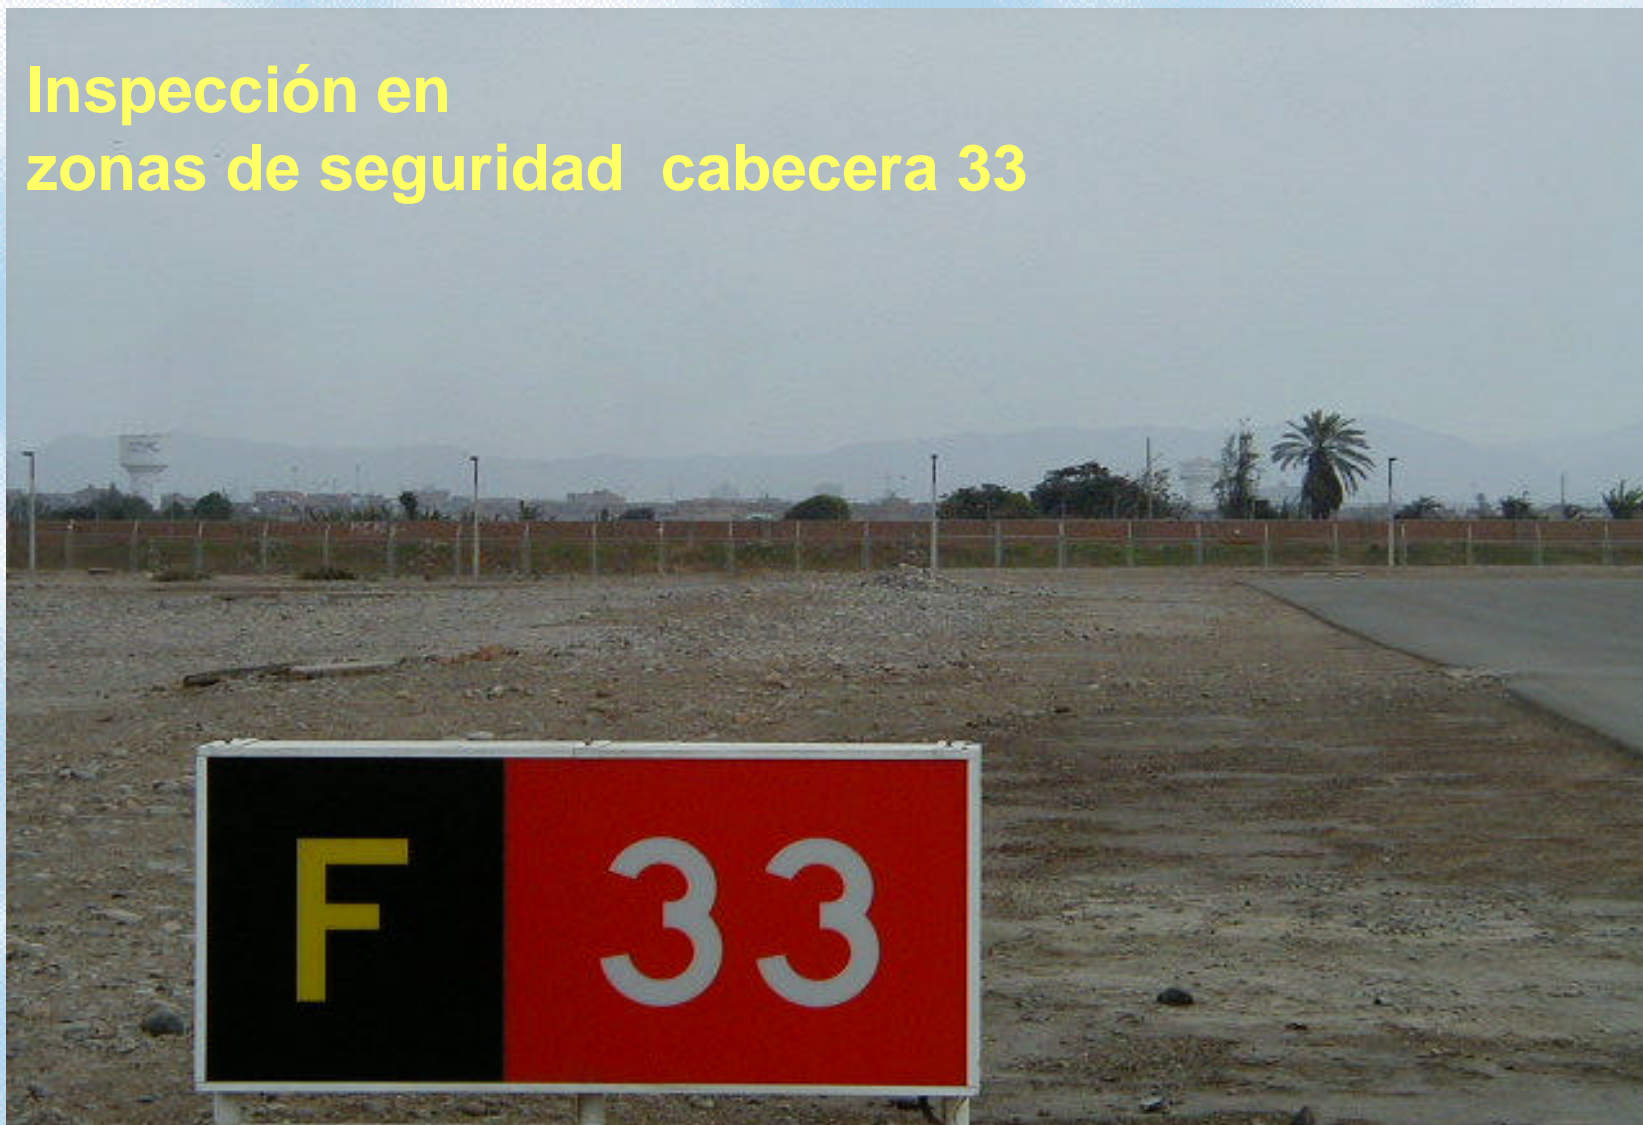
## Inspección en zonas de seguridad cabecera 33
