Hacia fines de 1999, la empresa concesionaria comenzó a evaluar distintas opciones a fin de mejorar los resultados de fricción, orientando su búsqueda en dos direcciones: Una, realizar descontaminación de caucho con metodologías alternativas a la que se venía empleando y la otra, para reconstituir la microtextura de la superficie de la pista.

Por tal razón se comenzaron a buscar soluciones alternativas y la concesionaria decide proponer la ejecución del ranurado transversal de toda la pista (grooving).

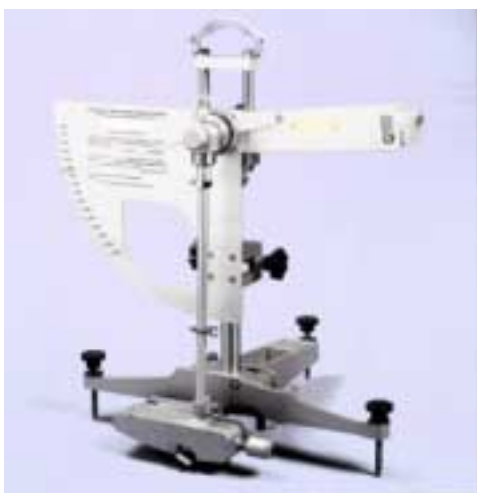
Péndulo Ingles (BPT)

Con las mediciones realizadas mediante el British Pendulum Tester se pudo comprobar que, previo a la limpieza del caucho se obtuvieron valores BPN=59 y luego de la limpieza subía a BPN=71, con lo cual se interpretaba que el sistema de limpieza podía ser aceptable.

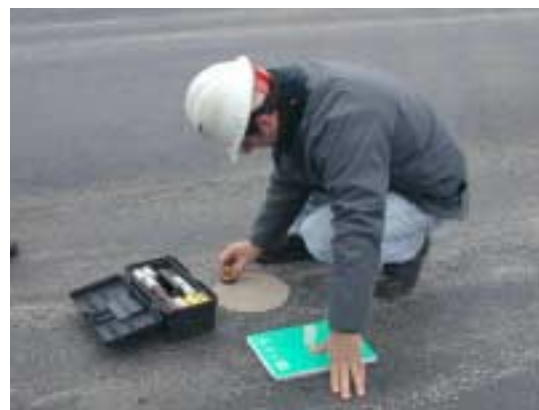
“Parche de arena”

No obstante en las determinaciones del “parche de arena” se da cuenta que la macrotextura es baja (sus valores oscilan entre 0,13mm y 0,27mm) y que de acuerdo a relaciones estándar de estos valores con la posibilidad de hidropelaje, se está en el caso de alta potencialidad de ocurrencia y por tal razón se ratifica la necesidad de eliminar el caucho vulcanizado hasta el nivel de la textura original de hormigón.
