CONCLUSIONES

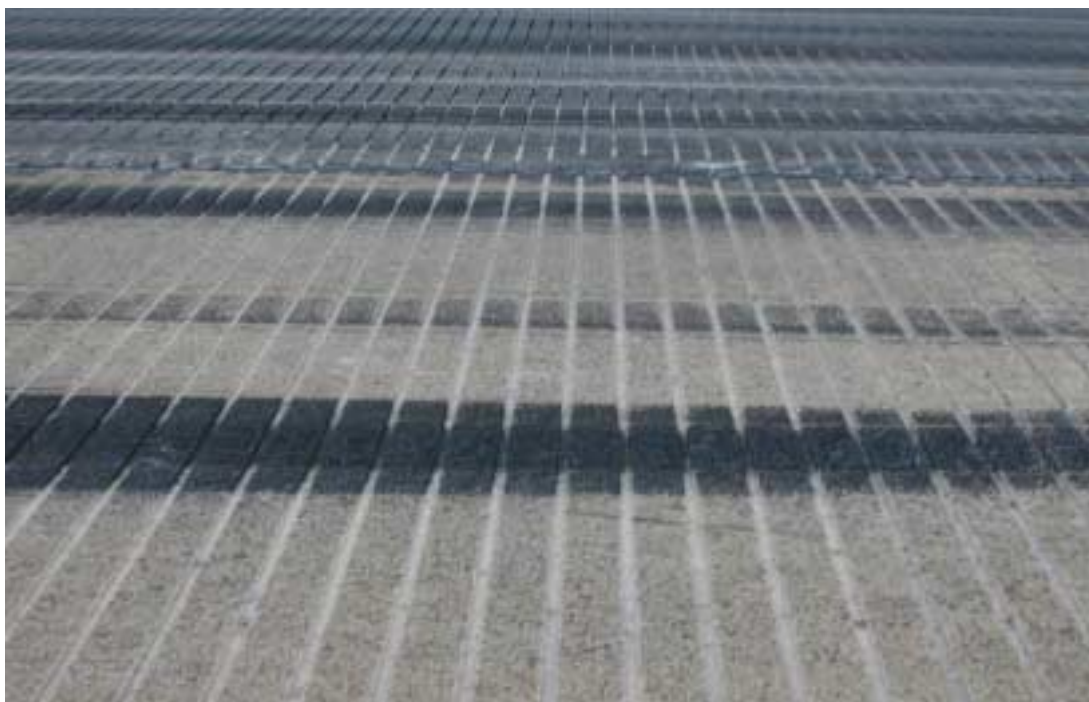
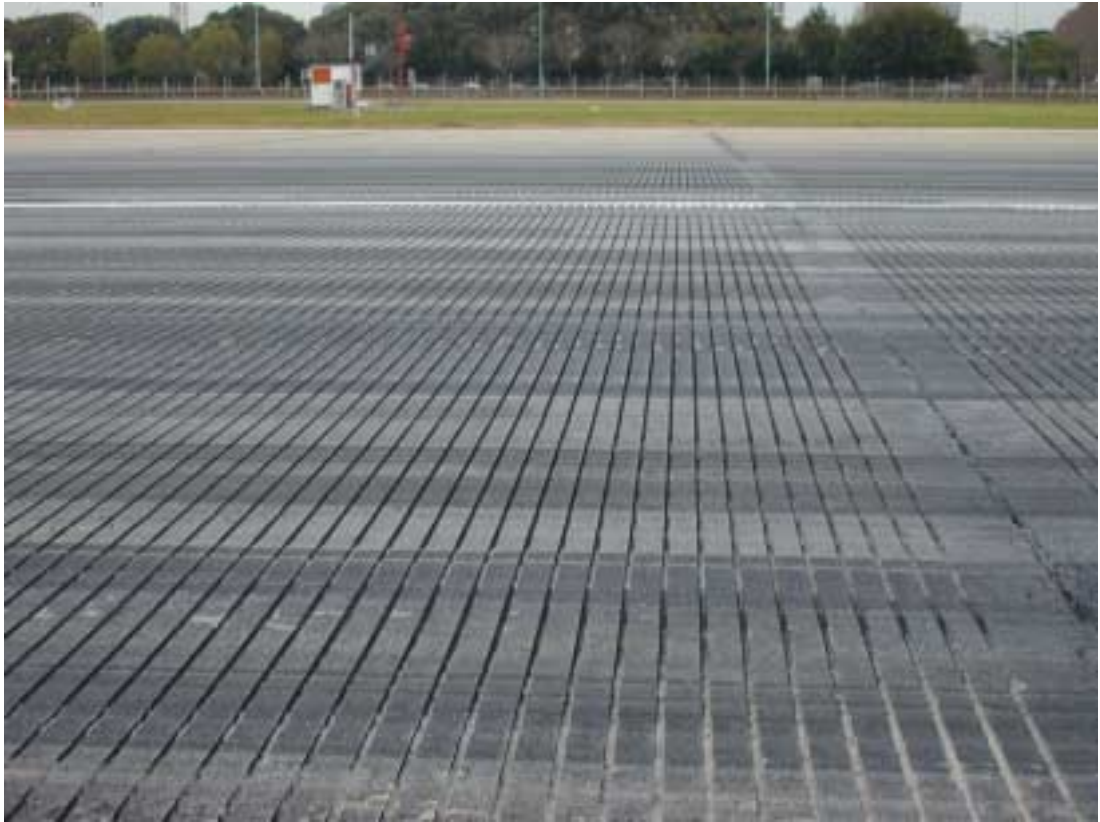
Estado superficial al mes de julio de 2002

A más de siete meses de rehabilitada la pista con el grooving, aún no ha existido la necesidad de remoción del caucho por cuanto el coeficiente de fricción no acusa deterioro en las condiciones de adherencia del pavimento.

La ejecución del grooving en la pista del Aeropuerto Jorge Newbery ha cambiado radicalmente la situación del pavimento en condiciones de superficie mojada y los pilotos se manifiestan muy conformes.
