Novena Reunión del Subgrupo de Meteorología Aeronáutica del GREPECAS
(AERMETSG/9)

AERMETSG/9 - NI/03

Demasiados Accidentes con el mismo patrón

Análisis del accidente de un A 340-313 de Air France en el aeropuerto de Toronto/Lester B. Pearson el 2 de agosto de 2005

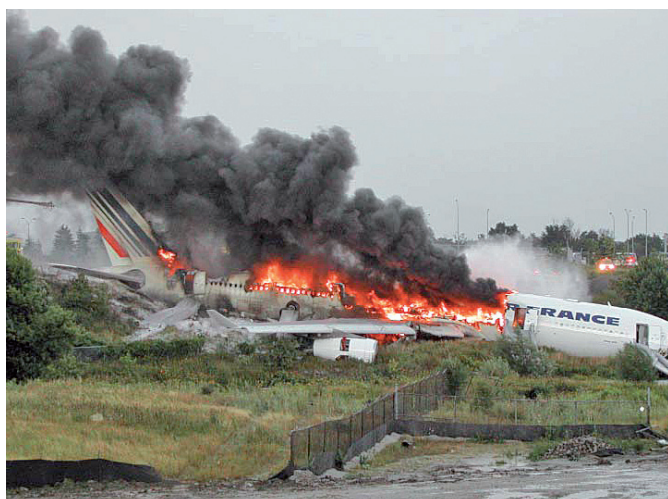
AFR 358 ardiendo tras el accidente.

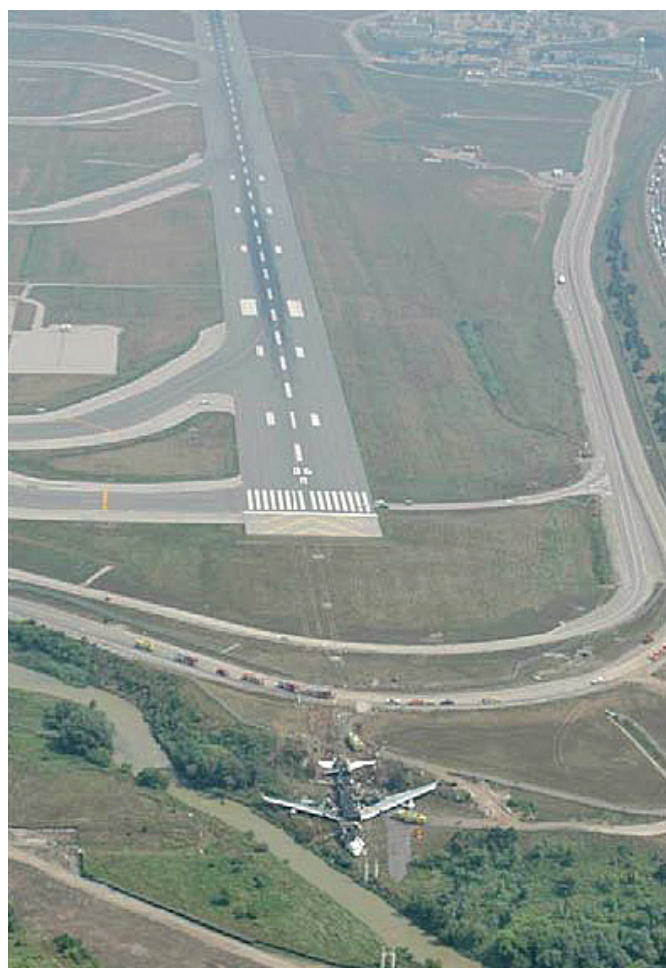
Imagen del accidente.

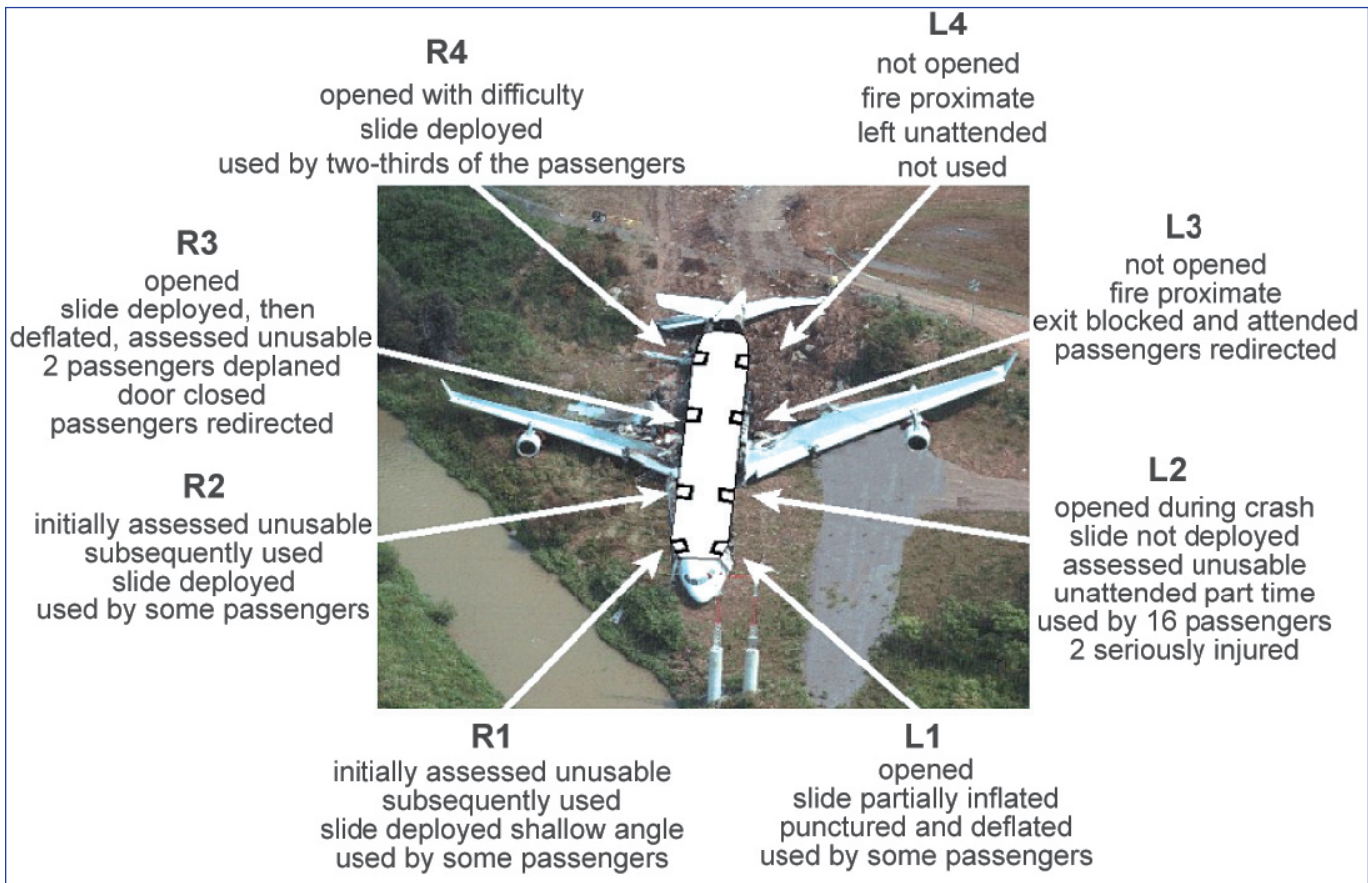
Salidas de emergencia.

Aproximadamente 2/3 de los pasajeros fueron evacuados por la salida R4. El resto del pasaje evacuó vía L1, R1 y R2 y unos pocos por las salidas L2 y R3. La evacuación se llevó a cabo en unas condiciones de fuerte lluvia y en poco más de 2 minutos. Muchos pasajeros cogieron su equipaje, lo cual dificultó la evacuación y representó un grave riesgo.

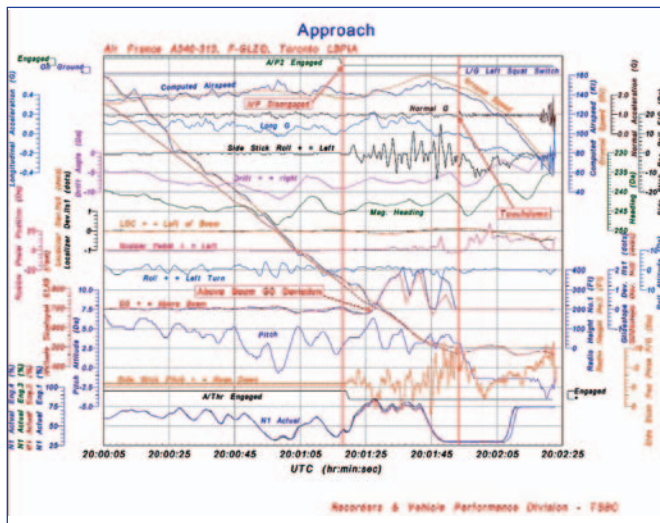
Flight Data Recorder Values.

RELEVANT FLIGHT DATA RECORDER INFORMATION				
Position	FDR Recorded Winds	Calculated Wind	Tailwind Along Runway Axis	Crosswind Across Runway Axis
Autothrust disconnect		327° M/ 15 knots	-1 knot	15 knots
Threshold crossing		004° M/ 22 knots	12 knots	18 knots
Touchdown	330° T/ 11 knots	005° M/ 24 knots	12 knots	19 knots
Reverse selection		360° M/ 20 knots	10 knots	16 knots
End of runway		355° M/ 21 knots	10 knots	18 knots

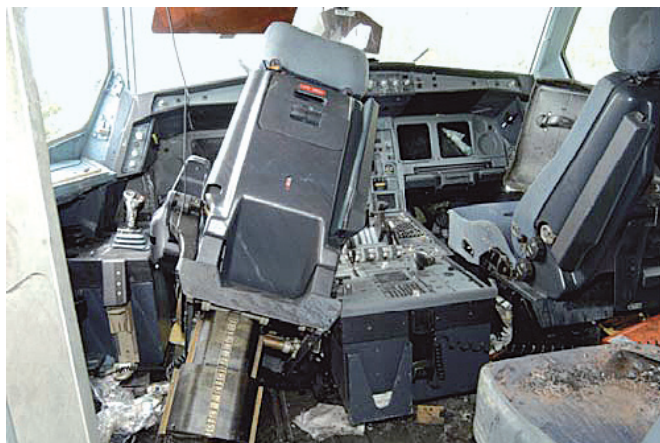
Los asientos de los pilotos estaban certificados con estándares inferiores a los asientos en cabina.

Respecto al salvamento, los asientos de los pilotos estaban certificados con unos estándares más bajos que los asientos de cabina, lo que contribuyó a que el comandante resultara herido.

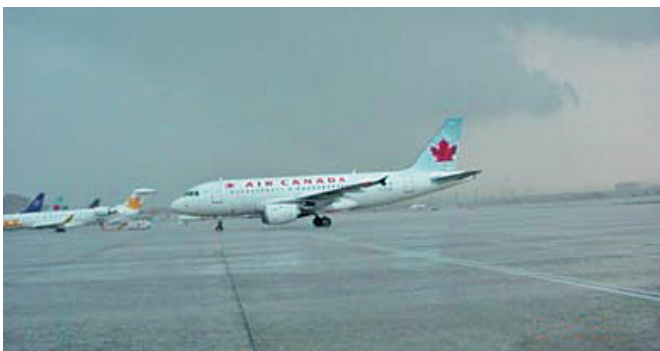
La meteorología 2 minutos antes de aterrizar y después del accidente.

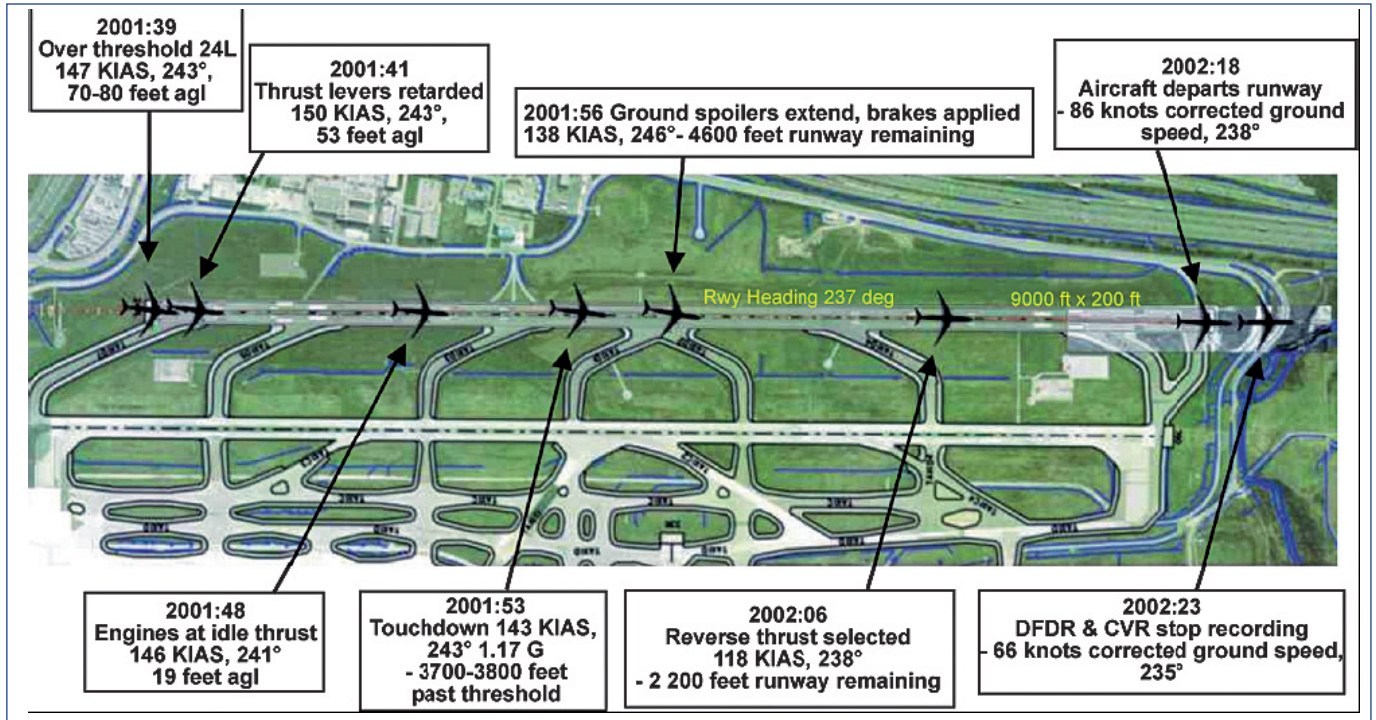
Secuencia del aterrizaje.

- Cuando el avión estaba cerca del umbral, los pilotos se obcecaron en el aterrizaje y creyeron que la opción del Go Around ya no era posible.
- La toma fue larga debido al exceso de empuje que originó que el avión flotase y a la pérdida de referencias visuales a causa de la lluvia.

- El avión contactó a 3800 pies del umbral de la pista 24L, dejando 5200 ft. de pista disponible para detener el avión. Según los manuales de AF la distancia necesaria para el aterrizaje en Toronto en una pista contaminada, de 3 a 6 mms de agua, y sin reversa era de 8780 ft. Para la pista 24L, este margen extra era sólo de 220 ft (RWY 24 L LDA 9000 ft). El peso en el momento del aterrizaje era de 185 toneladas. Debido a la flotación en el aterrizaje este margen ya no existía. Con viento en cola el margen es negativo, lo que significa un overrun. Según el Flight Crew Training Manual de Airbus pasar el umbral de pista a 100 pies en lugar de a 50 pies incrementa la distancia de aterrizaje en 950 ft (300 mts.) Los pilotos no fueron conscientes en ningún momento de que la
