AUTOMATIZACION DE LOS MENSAJES AIDC EN EL SISTEMA DE PANAMA

(Presentada por Panamá)

Esta nota de estudio presenta un compendio del procesamiento de los mensajes AIDC en el sistema de Panamá y la interconexión con Bogotá, Barranquilla y CENAMER, también analiza los problemas encontrados entre dichas interconexiones.

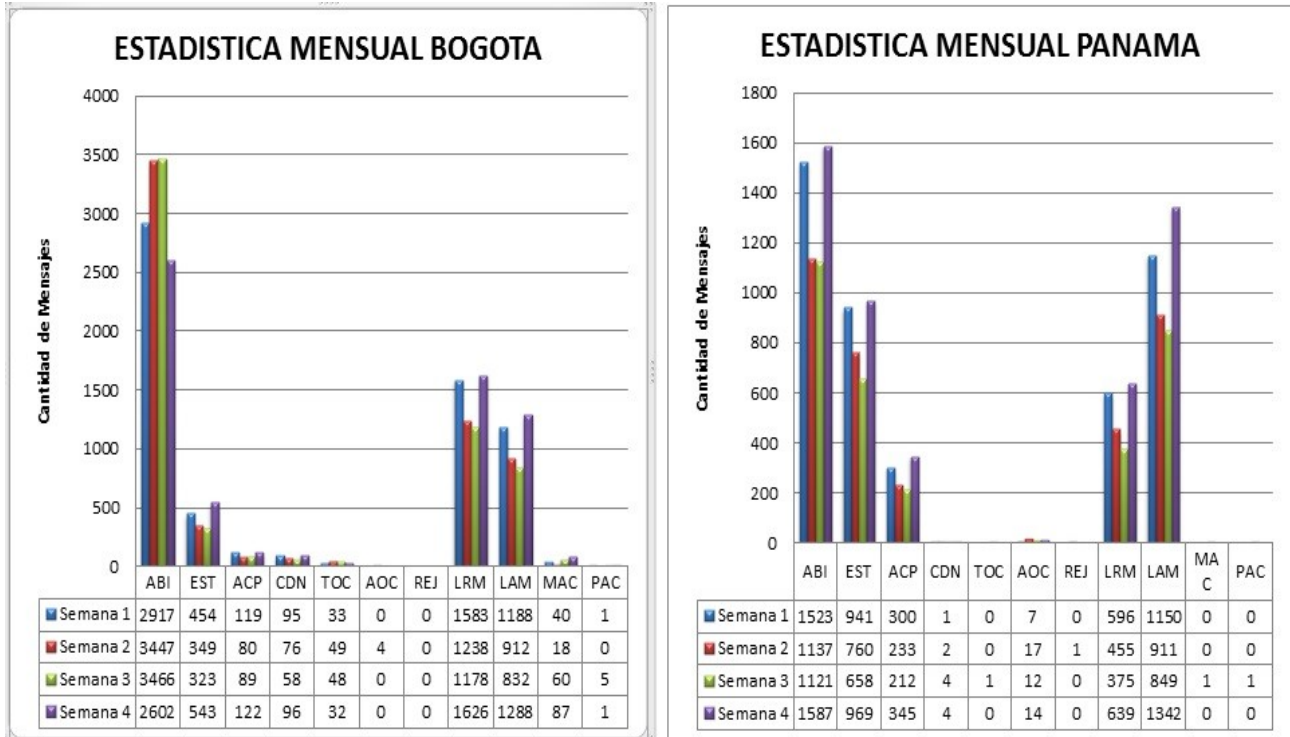
Figura 1. Gráfica del desempeño del sistema Bogotá Panamá

2.9 La figura 1 muestra la gráfica del mes de febrero al 5 de marzo 2016 tomando un muestreo de 4 semanas, el estudio arroja lo siguiente:

2.10 Los mensajes automáticos como el ABI, EST, LRM, LAM y PAC son encaminados con normalidad y el sistema tanto de Bogotá como Panamá no tiene ningún problema en el procesamiento de los mismos. El alto número de mensajes ABI no refleja en sí la cantidad de FPL procesados por el AIDC, ya que muchos de estos ABI son repetidos hasta más de 4 veces por enmiendas, igual sucede con los mensajes de EST pero no por enmiendas, sino por retransmisión que se configura en el sistema (retry). Los mensajes de EST de Panamá en su mayoría se transmiten dos veces, ya que Bogotá no tiene una aceptación automática de estos mensajes y aunque el tiempo de retransmisión es bastante alto (5 minutos) para darle al Controlador de Bogotá tiempo para aceptarlo esto no sucede por diversas causas. (Ver figura 2). Los mensajes ACP muestran también la influencia de tenerlos de forma manual para los mensajes de EST.

2.11 Bogotá Centro hace un mayor número de coordinación CDN de altitud y de transferencia de Control TOC vía AIDC que Panamá y un mayor número de MAC son recibidos por el sistema.

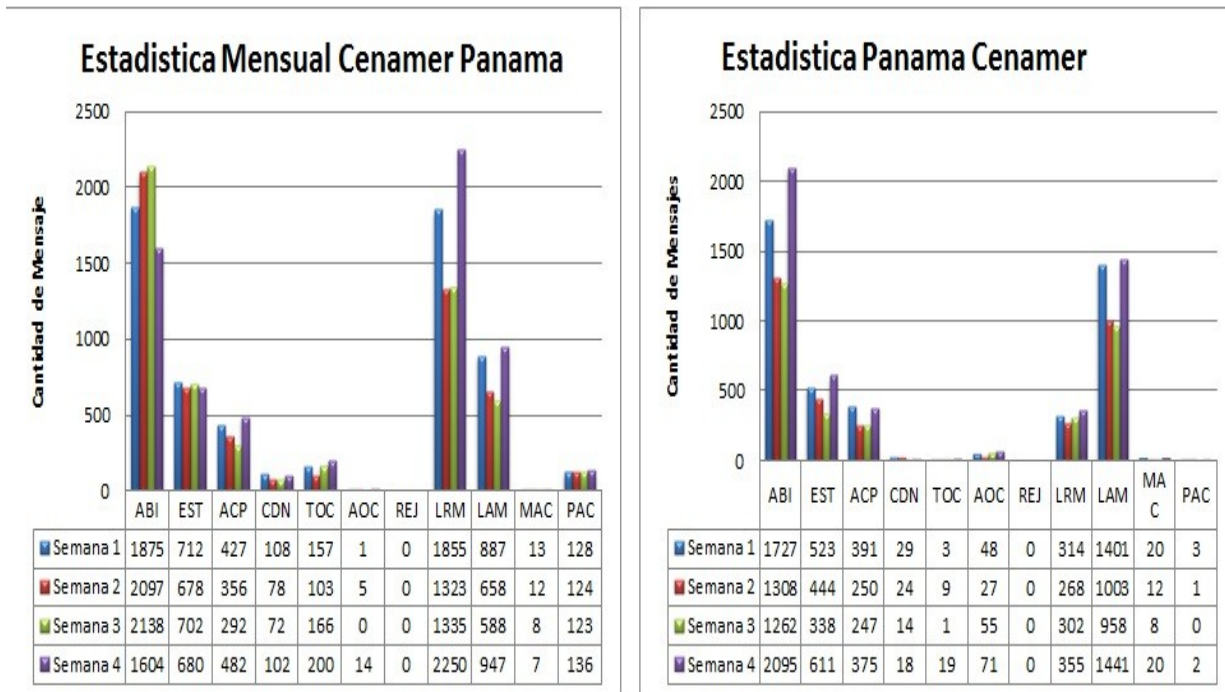
Figura 3. Gráfica del desempeño del sistema CENAMER a Panamá

2.13 La figura 3 muestra la gráfica del mes de febrero 5 a marzo 3 2016 tomando un muestreo de 4 semanas, el estudio arroja lo siguiente:

- ✓ Algunos ABI son repetidos por enmiendas al FPL, así que no refleja en si la cantidad de FPL procesados por el AIDC. No se registran mensajes EST retransmitidos, ya que ambos sistemas utilizan la aceptación automática.
- ✓ La gran diferencia que hay en los mensajes de aceptación de Panamá a los EST de CENAMER es en parte por fuera de servicio del AIDC de Panamá.
- ✓ La grafica también refleja la deficiencia de Panamá en la utilización de los mensajes de CDN y TOC en el sistema; la relación de uso promedio es de 8 a 1.
- ✓ La problemática de los mensajes PAC de parte de Cenamer.
- ✓ También se destaca la gran cantidad de mensajes rechazados por el sistema de Cenamer versus el de Panamá. Las causas se analizan más adelante.

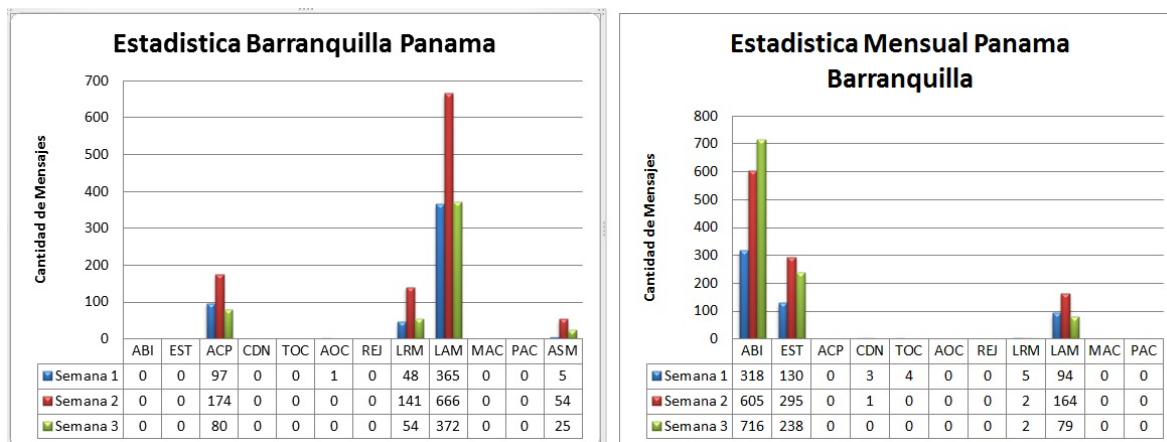
Figura 4. Gráfica del desempeño del sistema CENAMER a Panamá

2.16 La figura 4 muestra la gráfica del mes de febrero 29 a marzo 20 2016 tomando un muestreo de 3 semanas, el estudio arroja lo siguiente:

- ✓ Los mensajes Operacionales como el ABI, EST, CDN, TOC, AOC, REJ, MAC, PAC no son enviados por Barranquilla al momento,
- ✓ los mensajes de Aplicación como los LAM, LRM y ASM si son procesados. Barranquilla recibe y procesa los mensajes de Panamá.

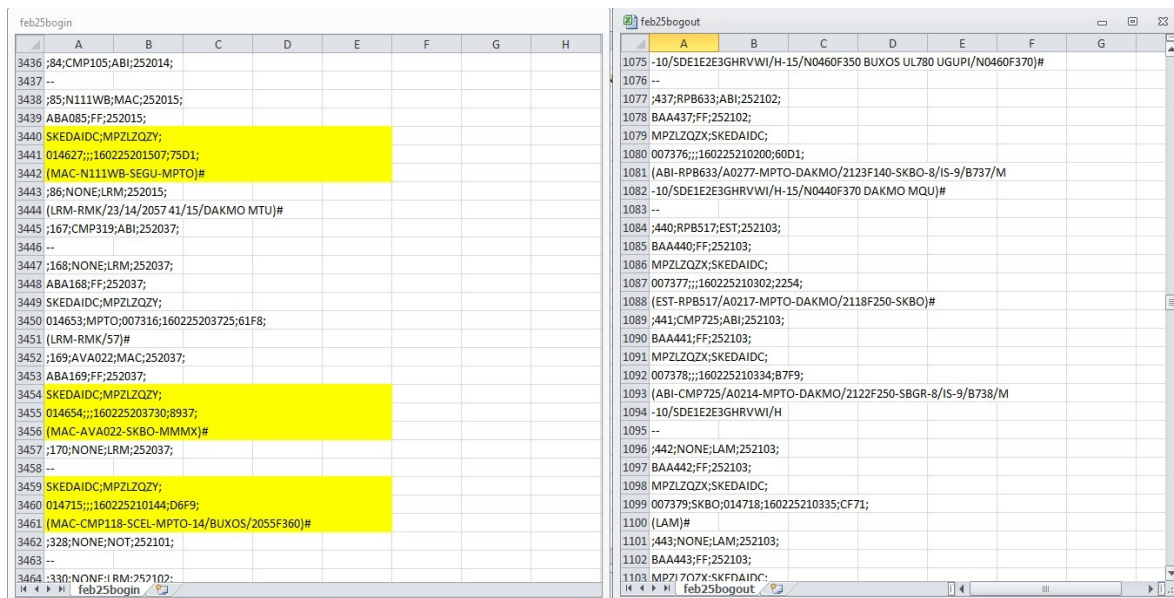
Figura 9. Mensaje MAC generado por Bogotá

2.20 **MAC:** Bogotá genera este mensaje, no se responde con LAM o LRM. Bogotá posiblemente lo envía manual. No surte efecto sobre vuelos, más pruebas (ver figura 9).

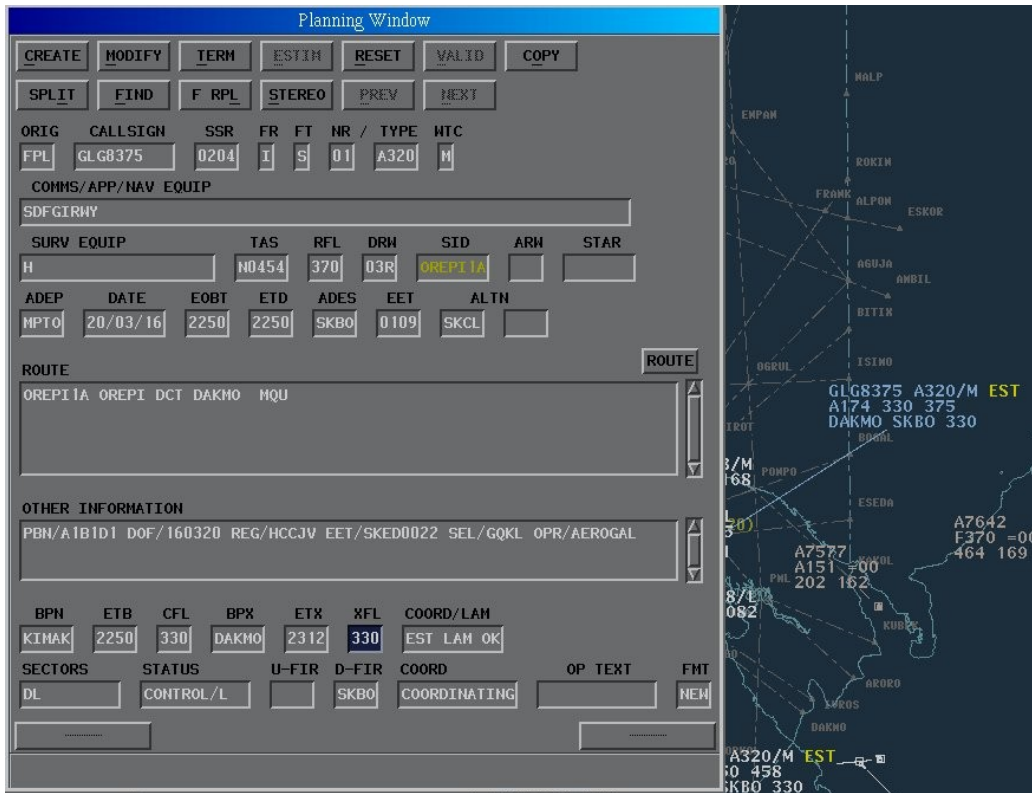
Figura 15. Plantilla y etiqueta del EST

2.24 **EST:** En la configuración actual con Bogotá se envía dos, el primero envía LAM pero no envía el ACP, luego del tiempo de espera se envía el segundo y Bogotá responde con LRM#57 (Invalid Msg). Esto es debido a tener el ACP manual. Las figuras 14 al 17 muestran ejemplos del proceso de los EST.

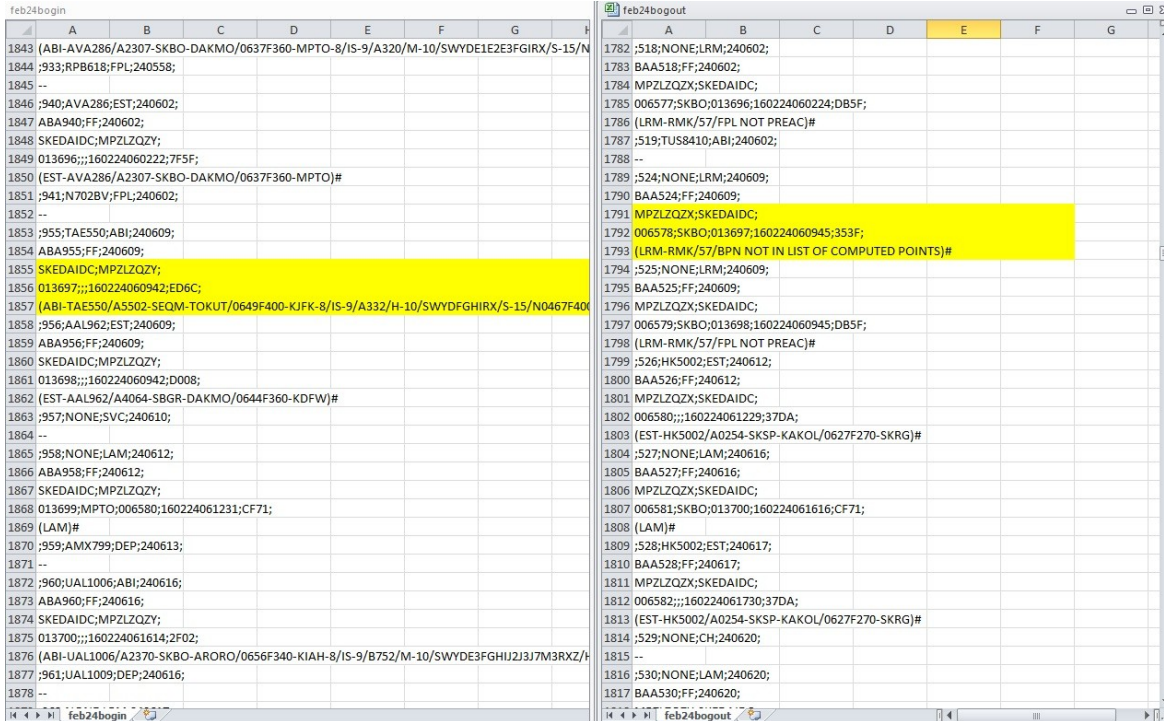
Figura 21. Mensaje de error de BPN

2.28 **LRM:** En la tabla 2 se exponen los mensajes de rechazo más comunes en el sistema, que el equipo de Panamá no acepta por errores encontrados, en el ICD de A/PAC aparecen el código, numero de campo y el texto del error más, sin embargo el equipo también da información adicional de algunos errores, ejemplo el error 57.

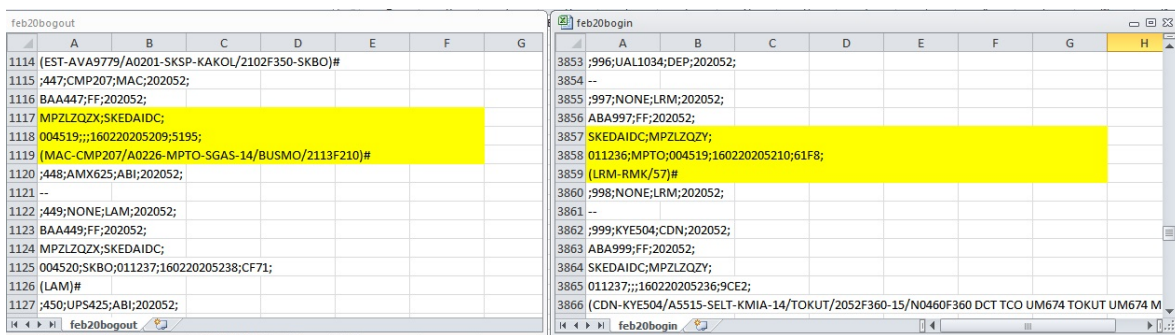
Figura 25. Mensaje de MAC enviado de Panamá

2.29 **MAC:** Los MAC son rechazado por Bogotá con un LRM #57.(ver figura 25)

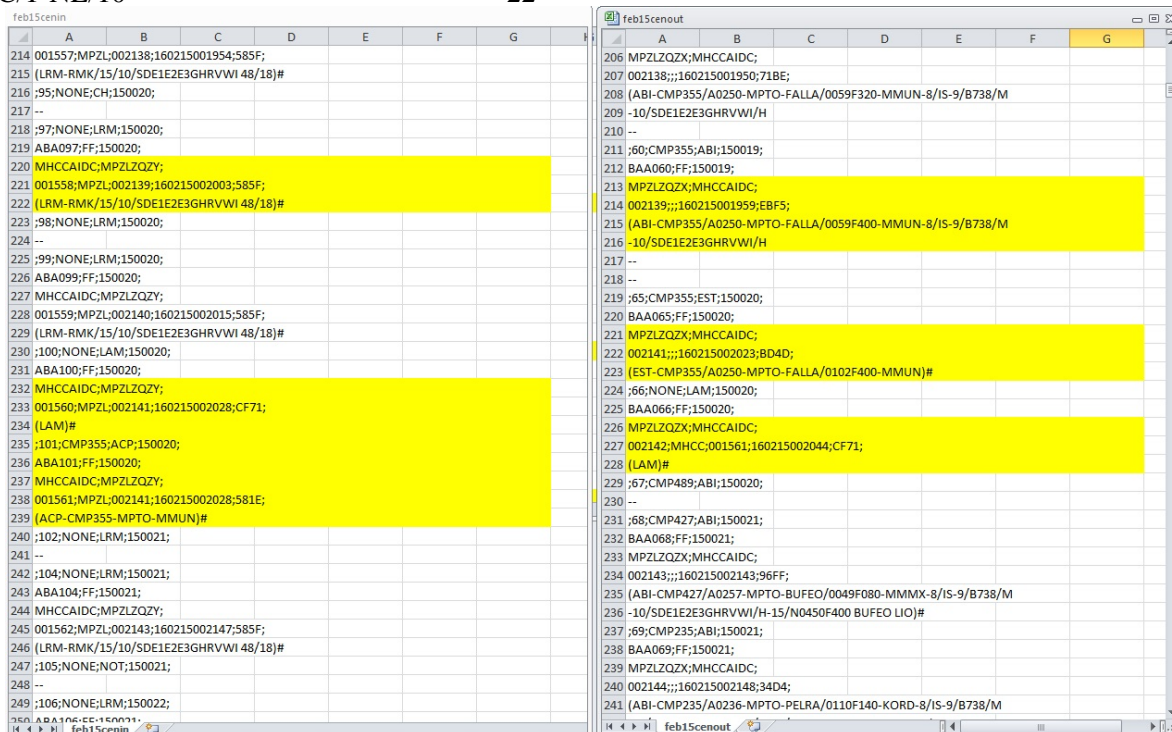
Figura 31. ABI de Panamá a CENAMER

2.35 **ABI:** Mensajes ABI de Panamá a CENAMER aunque sean rechazados se procesa el EST.(ver figura 31)

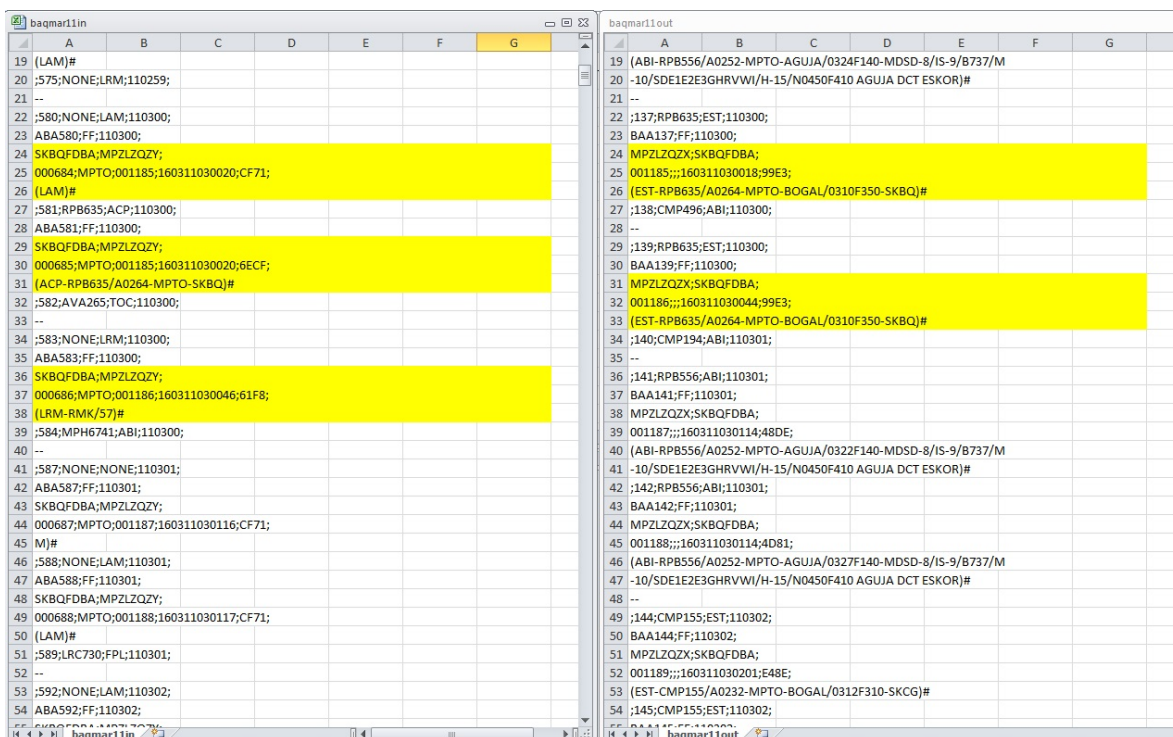
Figura 32. LRM Error 57 por EST

2.37 Los mensajes Operacionales no los procesa Barranquilla.

2.38 La tabla 5 es muestra de los mensajes rechazados por Barranquilla y el porcentaje de afectación de cada una.
