Taller de Implementación SAR OACI NACC (07 al -08 Agosto de 2023)

# ESCENARIO #1

Douglas Samp, United States Coast Guard (USCG)

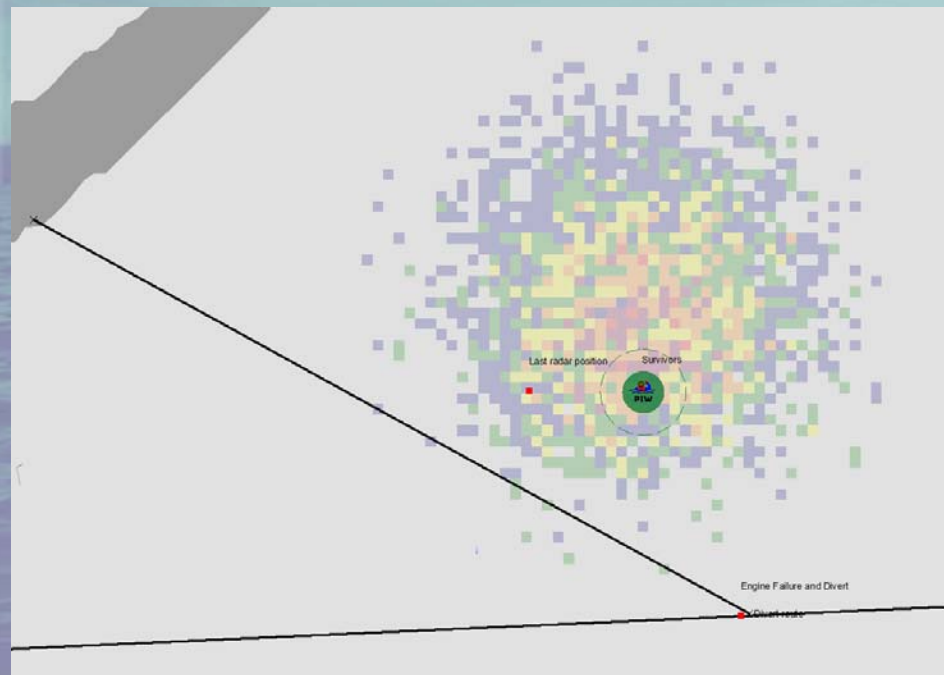
# Recuperación: reducir el área de búsqueda

La profundidad del agua es de 60 pies con fuertes corrientes y poca visibilidad.  
RCC Panamá solicitó tecnología de subsuelo para reubicar los restos  
JRCC Alameda proporcionó deriva y un producto de deslizamiento experimental

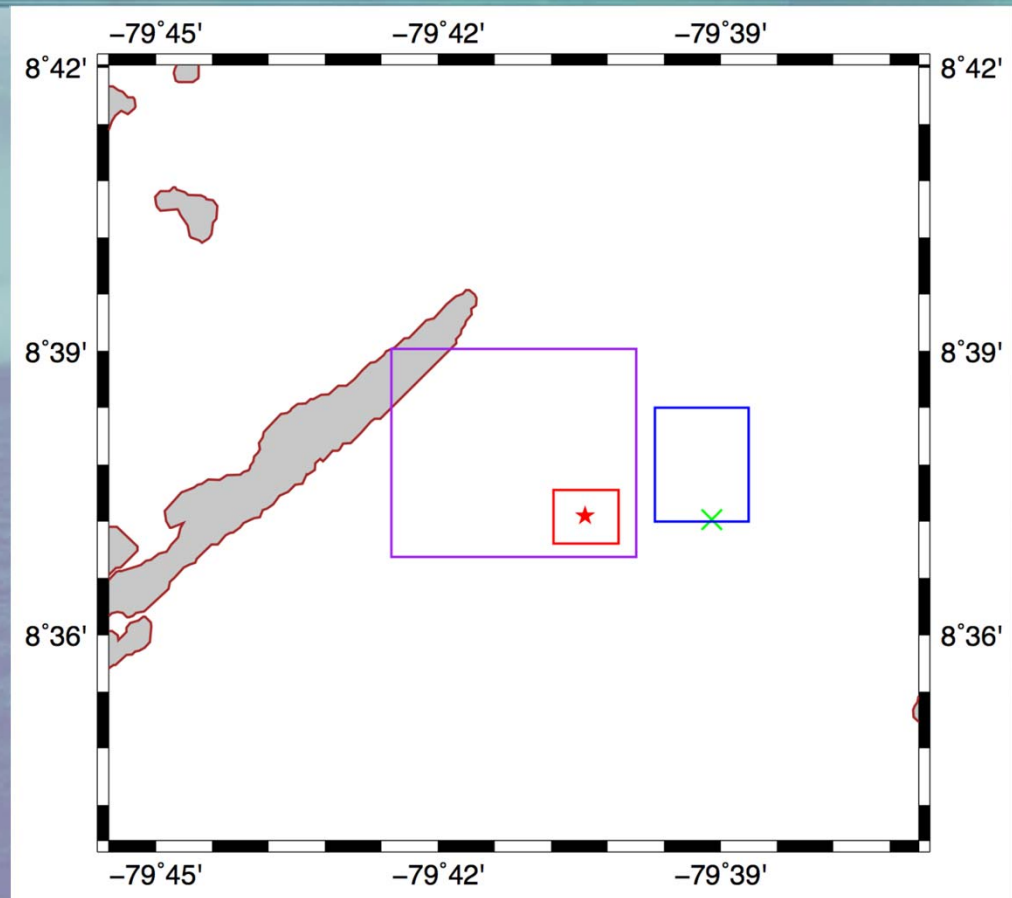
# Producto experimental de deslizamiento

No pudimos entrevistar a los sobrevivientes para determinar si la aeronave pudo planear o perdió el control y se estrelló.

Se consideraron tres escenarios

- Análisis de deriva inversa considerando las personas en la deriva del agua (cuadrado azul)
- Aeronave deslizándose hacia tierra y luego se estrelló (cuadrado morado)
- La aeronave perdió el control y se estrelló de inmediato (rojo)
