PROGRAMAS MANTENIMIENTO AIC

Programas Mantenimiento AIC

Informe Reparación Distorsión Superficial Aeropista 11-29

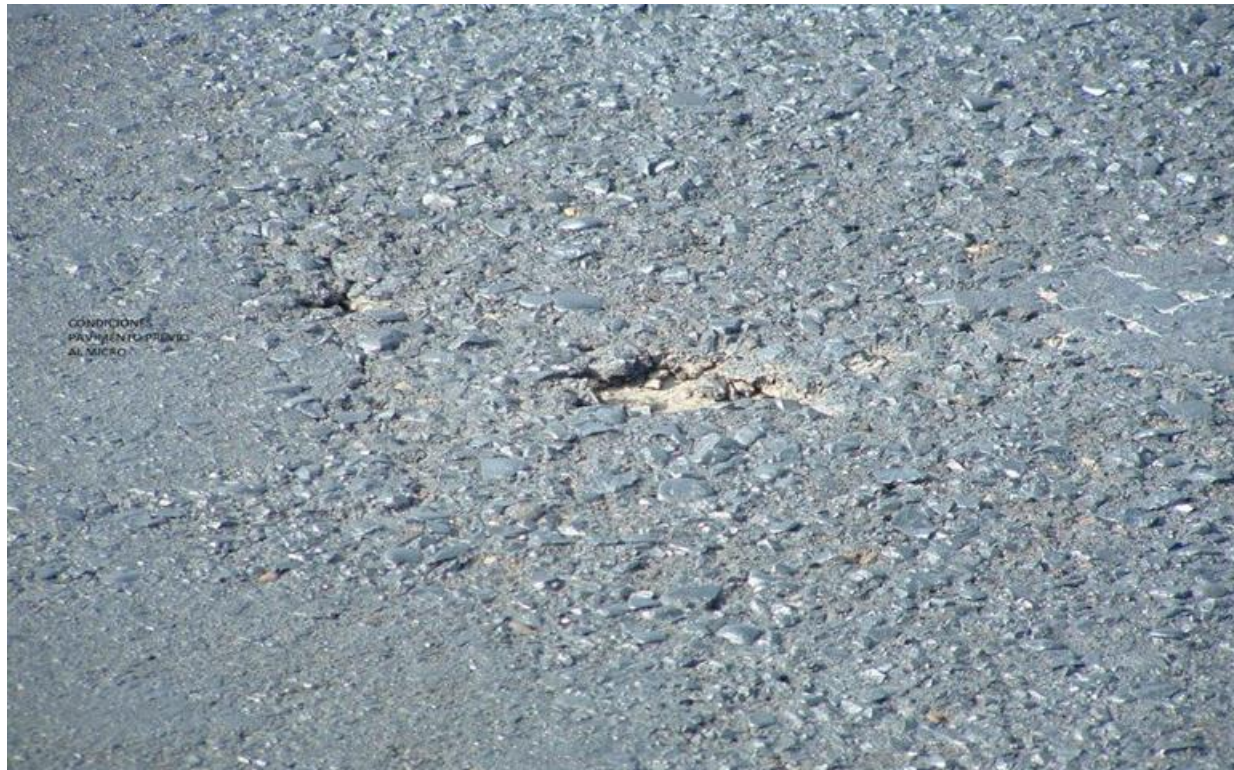
- **Efecto de pérdida de fino (Raveling)**
 - Se utiliza rejuvenecedor Rejuvaseal para toda la superficie del pavimento flexible

- **Envejecimiento del cemento asfáltico es un proceso complejo que altera la estructura al endurecerse, aumento rigidez, dureza.**
- **Pierde capacidad de ser ligante adecuado para el C. A.**

- Sella superficie, contra intrusión aire y agua
- Reduce pérdida de finos

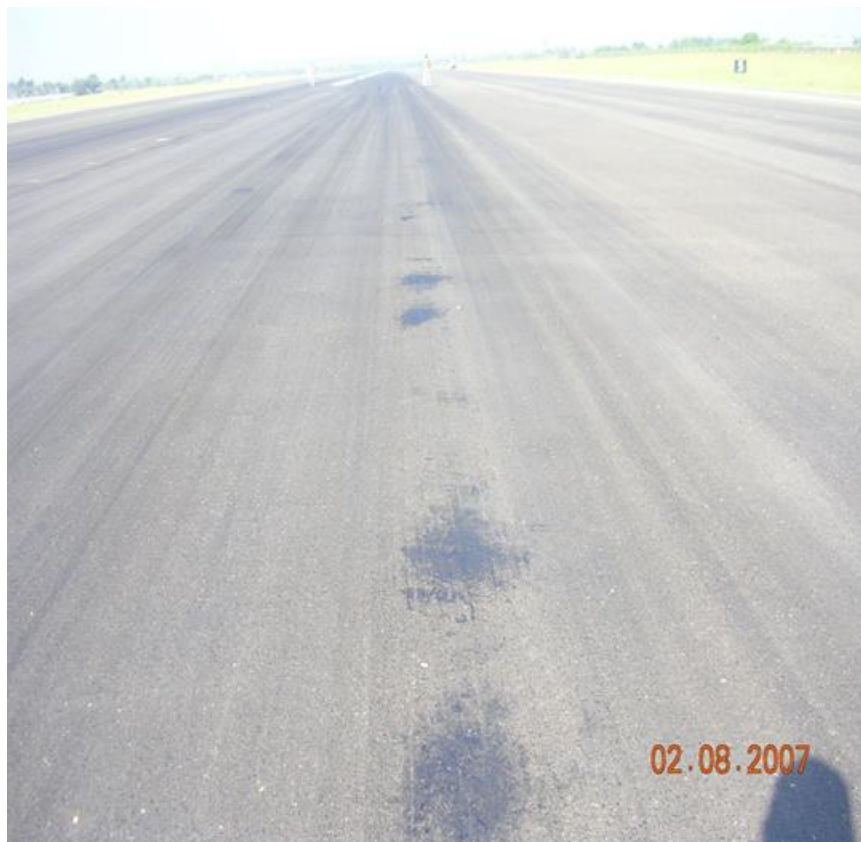
Bleeding

- **Reparación tradicional**
- **Remoción fresado 3"**
- **Imprimación**
- **Colocación 3" HMA dos espesores**
- **Densificación 100% D. R.**
- **Utilizándose normas específicas AC 50/5380 6B**
 - **P401-HMA**
- **Reparaciones – 2 junio 2007**

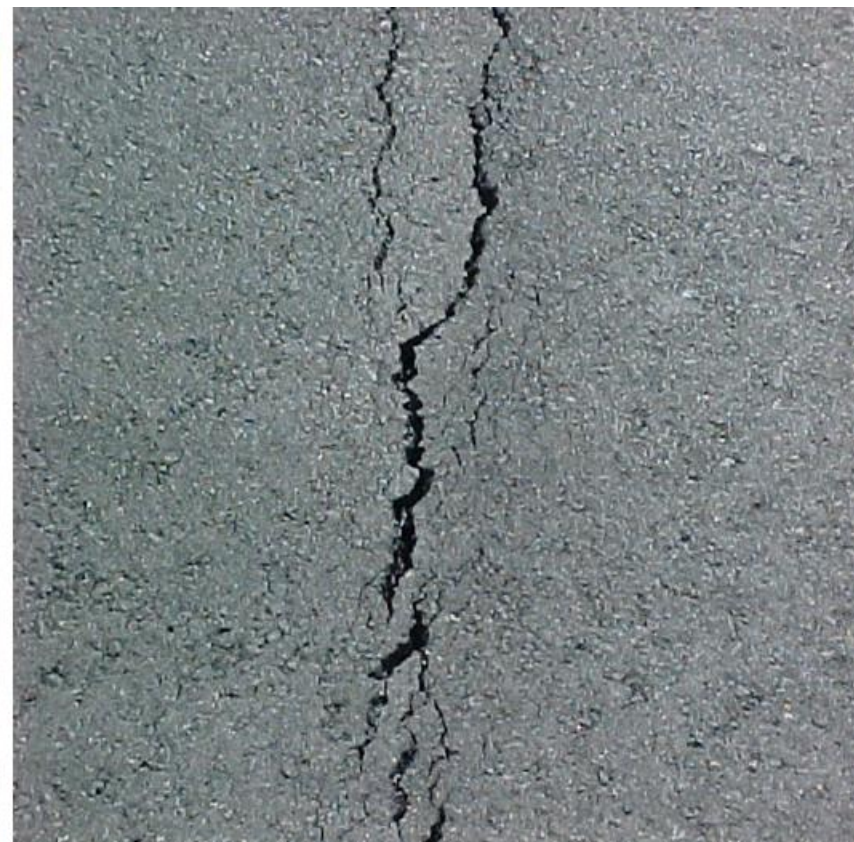
Grieta Transversal

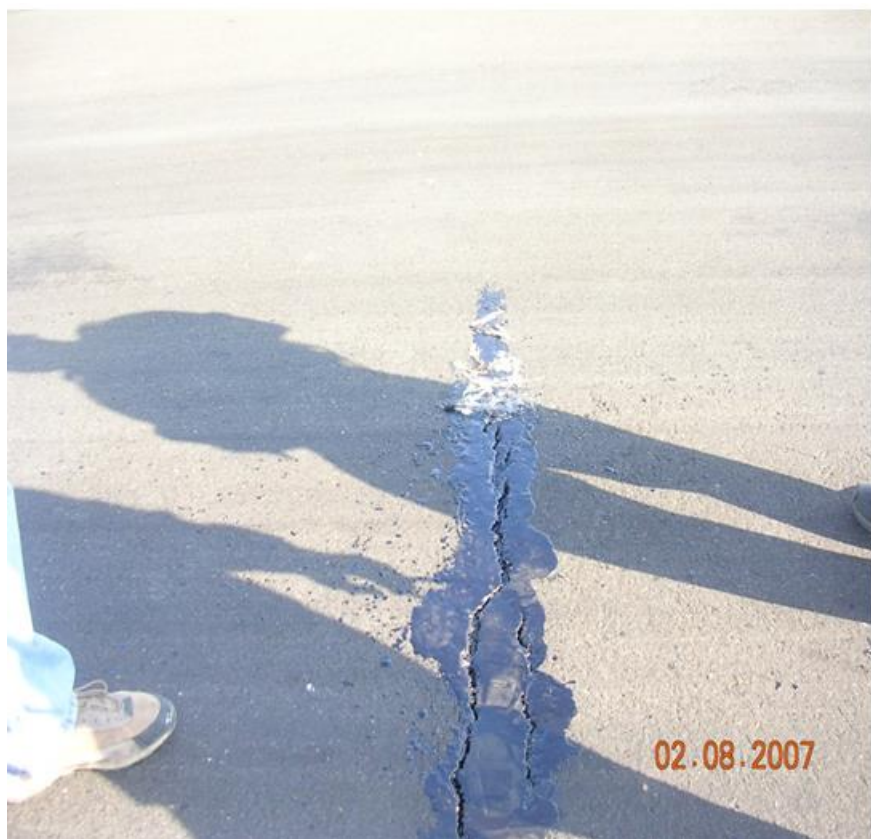
Grietas Transversales (D. S)

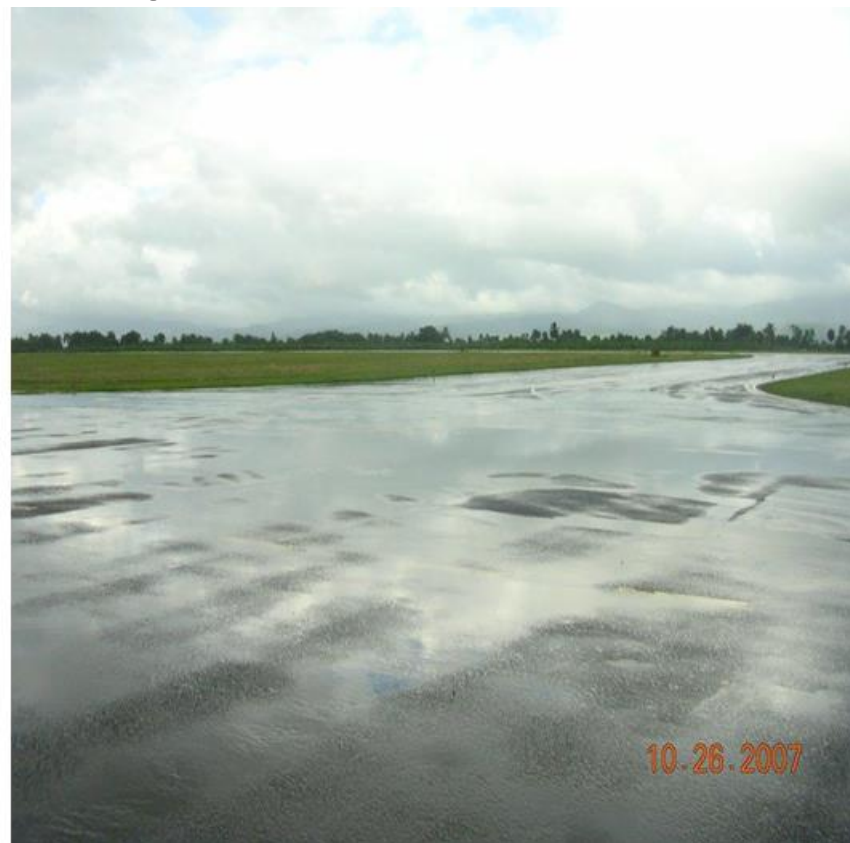
Precipitación 11-29

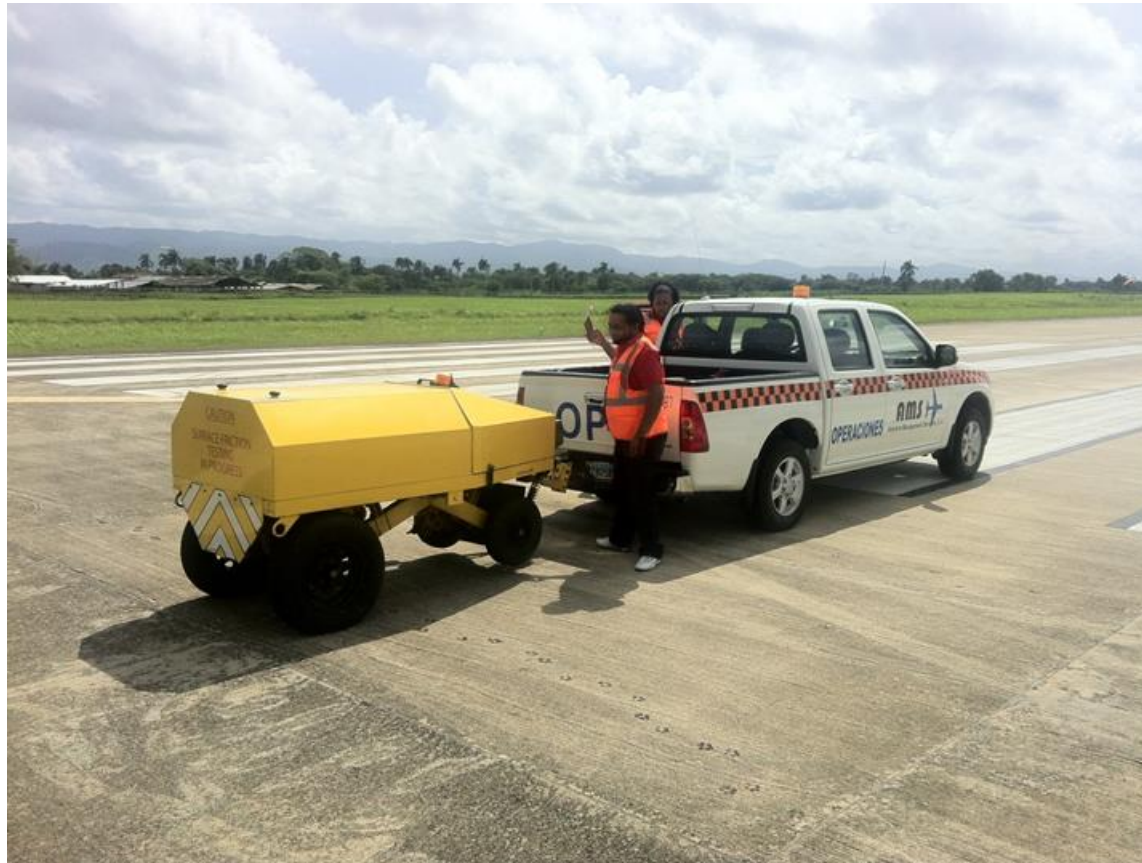
- **18 diciembre 2008**
 - Se realiza ensayo de fricción aeropista 11-29
 - Resultados aceptables

Equipo Fricción Zona Ensayo

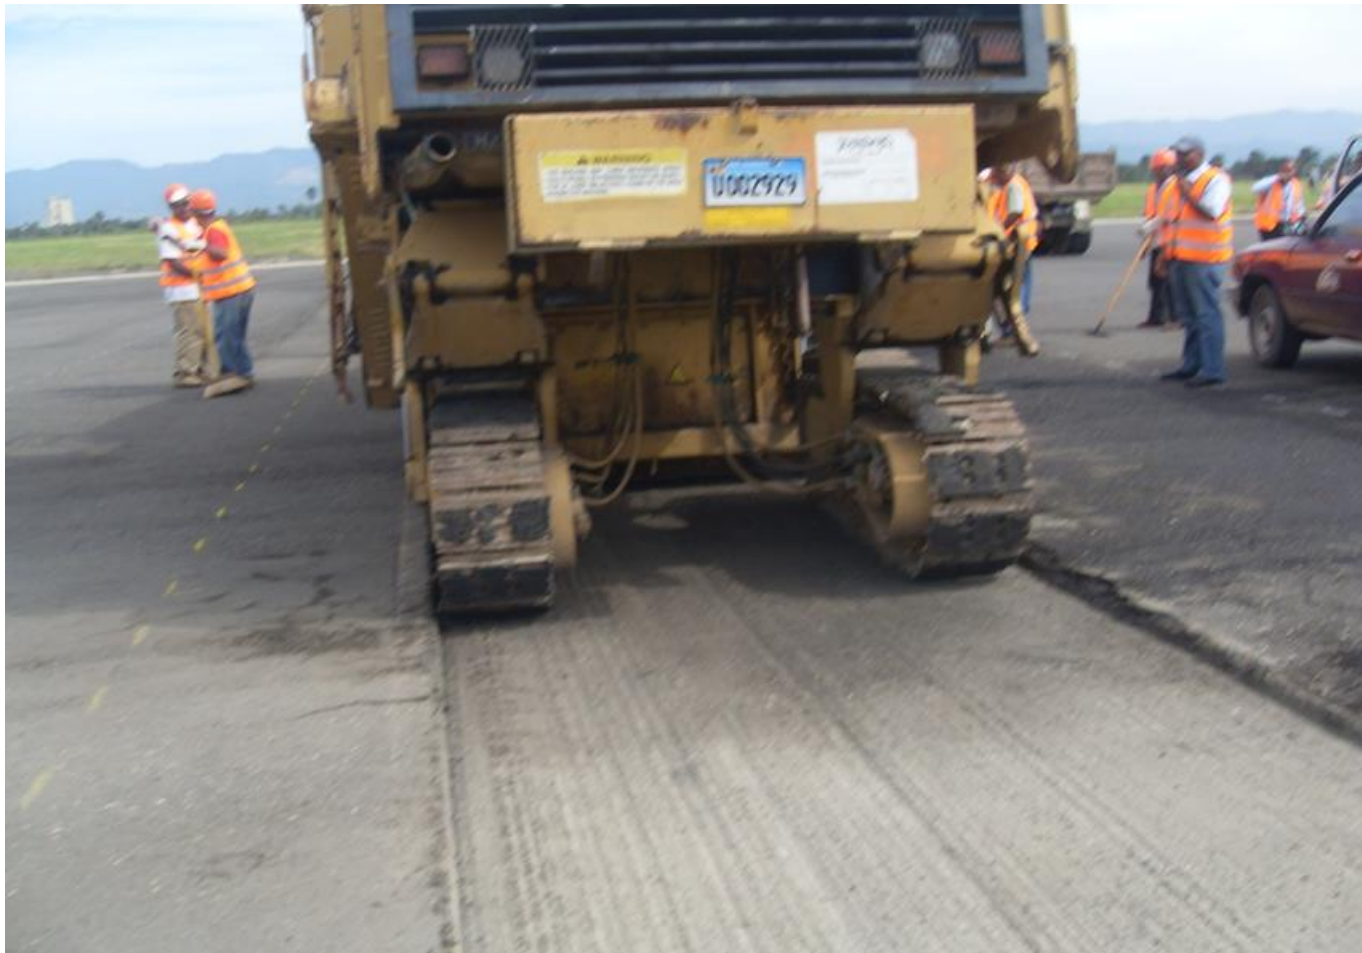
- En razón continuo deterioro superficial DS Zona Central se recurre al refuerzo o mejoramiento de superficie rodadura, previa evaluación en plataforma de carga

Fresado Zona Prueba - Reforzamiento Pavimento

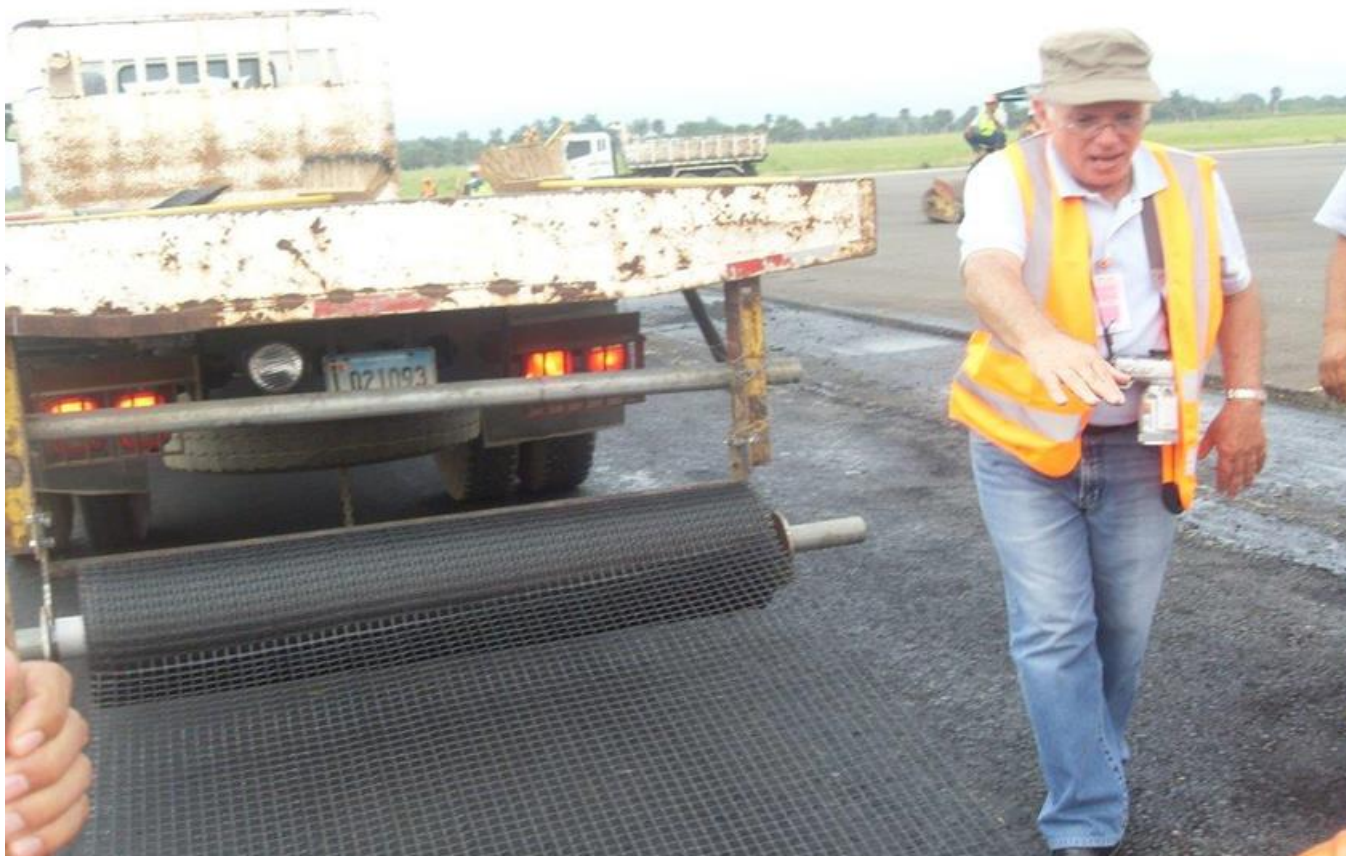
Colocación Glass Grid – Refuerzo Pavimento

- **Se sugiere el uso del Sistema de Refuerzo Pavimento Glass Grid para zona central**
- **Procedimiento a realizarse 4/11/09 a 13/11/09**

- **Remoción HMA 3" a 4" en los 16.0 m tramo central**
 - Usar Sistema Refuerzo Glass Grid desde Echo (1)- Echo (2)
 - Trabajo realizado desde 10:30 p. m. a 6:30 a. m.

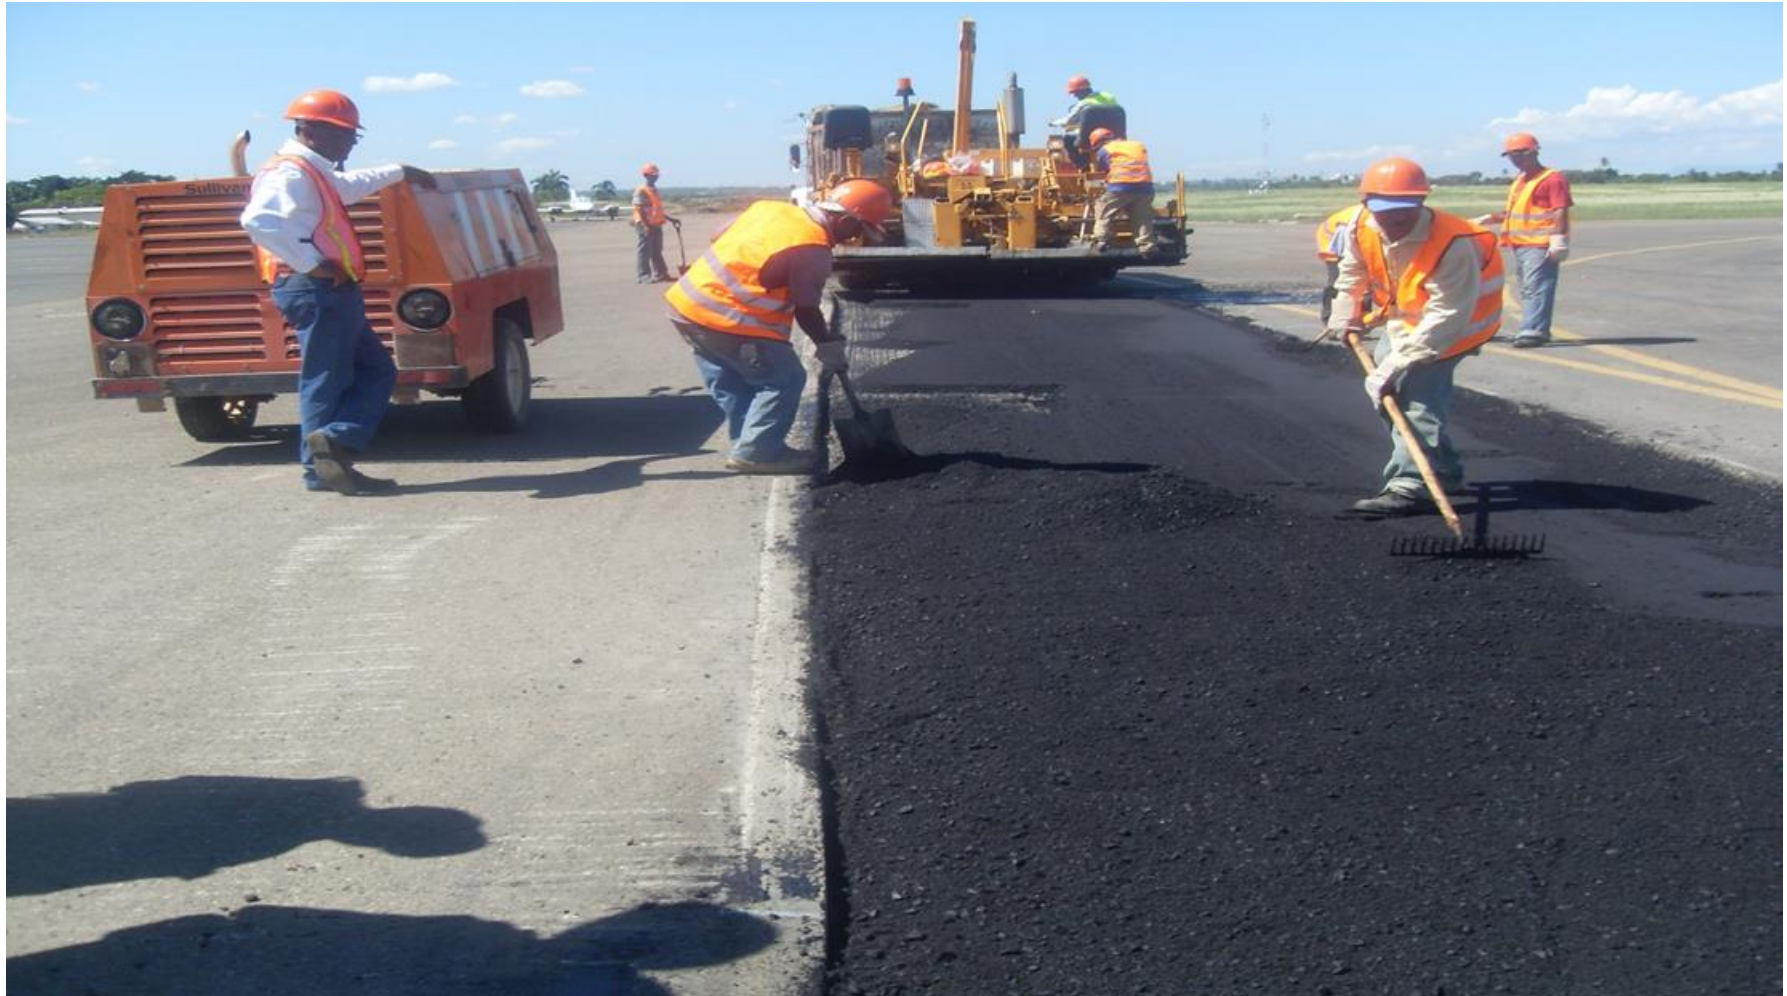
- **Se requiere mayor información para cuantificar beneficios**
- **Presentaron problemas por deficiencia de mezclado en planta**

Defectos

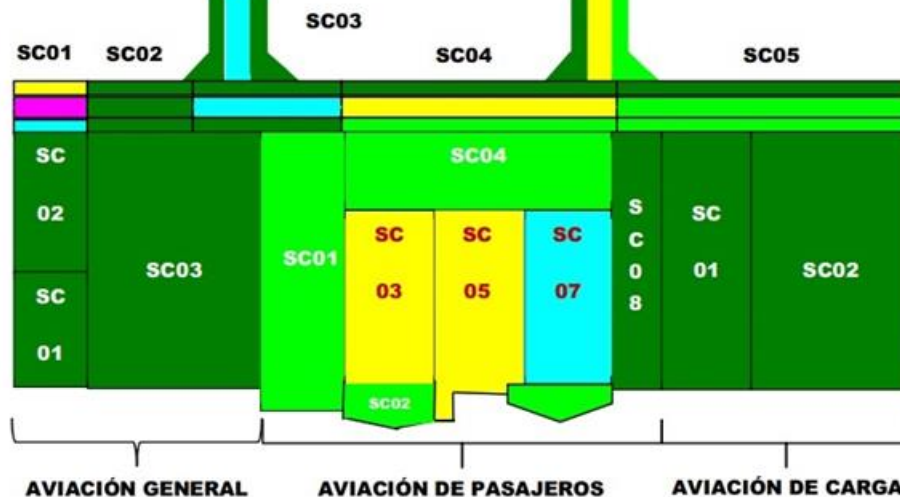
Figura SE-01 – Valores de PCI para las Áreas Típicas

Código de Color	Faja de PCI	Clasificación
	85 a 100	excelente
	70 a 85	muy bueno
	55 a 70	bueno
	40 a 55	regular
	25 a 40	malo
	10 a 25	muy malo
	0 a 10	roto

- **Resultados aplicación Método PCI**
- **Realizado siguiendo la norma ASTM D5340-11**
- **Versión “Standard Test Method for Airport Pavement Condition Index Survey”**
