INTRODUCCIÓN

- Dar solución al problema de ahuellamiento en la calle de rodaje del aeropuerto conforme a los estándares de aceptación por parte de la DGAC, OSITRAN Y MTC.
- Dar las pautas que permitirán asegurar la calidad a la rehabilitación del pavimento de la calle de rodaje para su buena funcionalidad y performance.

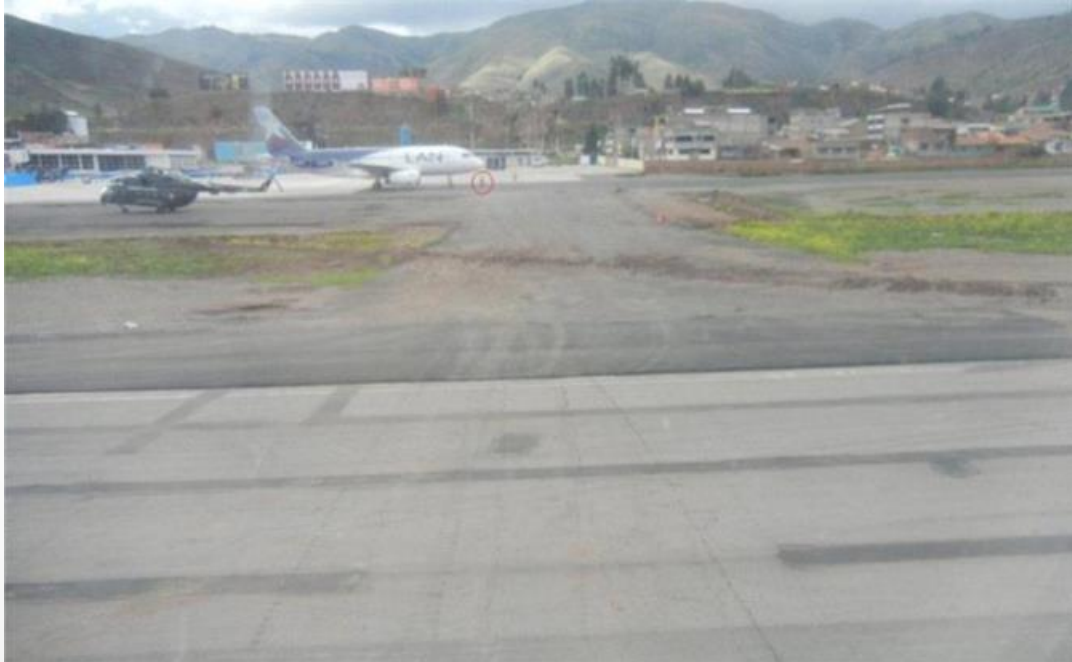
Los pavimentos del sistema de pistas del Aeropuerto del Cusco, presentan un nivel de severidad del tipo medio debido al intenso tráfico, solicitudes de aeronaves de mayor capacidad, así como del cumplimiento de la vida útil, particularmente los pavimentos de las calles de rodaje y accesos.

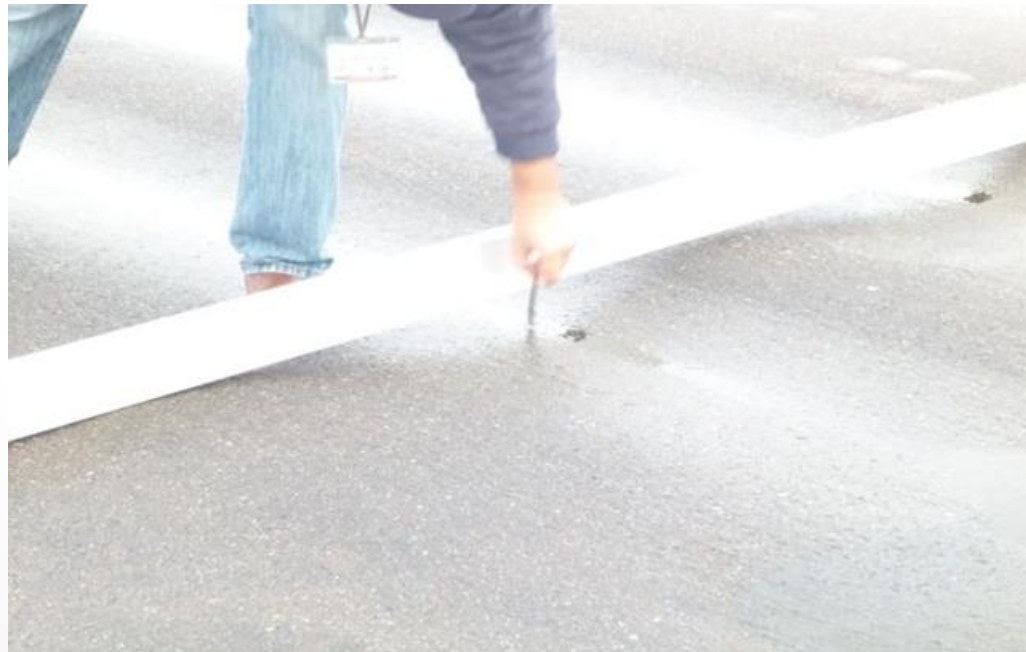
La calle de rodaje muestra fallas, denominada ahuellamiento las cuales son depresiones canalizadas, que se forman en los pavimentos asfálticos bajo las huellas de las ruedas de los vehículos

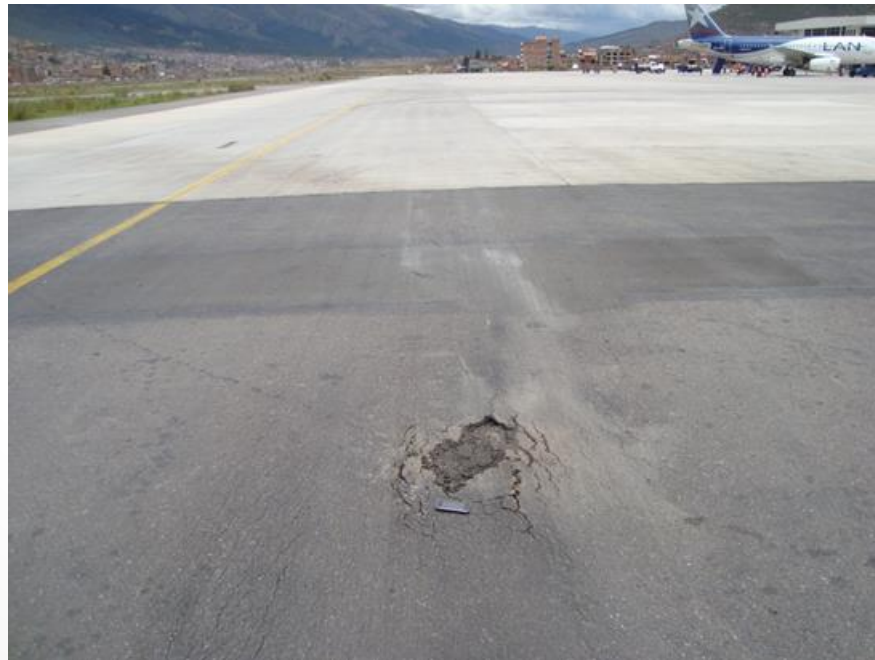
Si bien es cierto es debido al aumento de número de operaciones que implica que se utilice con mayor frecuencia la plataforma, ello se debe a que se sobre paso su capacidad de diseño o una mala distribución; he allí la consecuencia de usar a la calle Charly como plataforma. Según la clasificación de la falla, esta presenta un nivel de severidad media, de extensión baja ($< 20\%$)

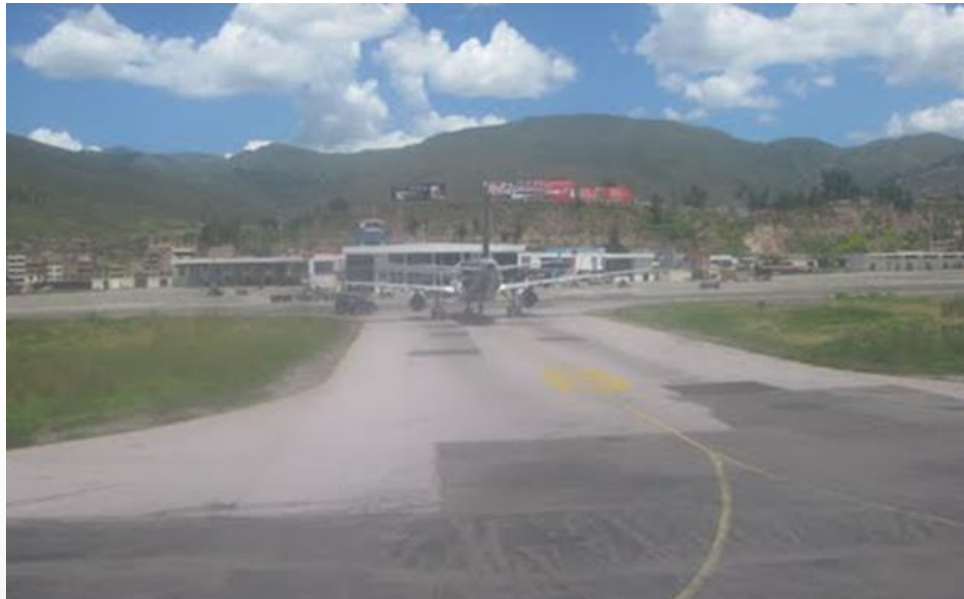
La calle de rodaje esta haciendo la función de aparcamiento de embarque la cual no es su función y desde el punto de vista de diseño la calle de rodadura es de pavimento asfáltico y la plataforma es de concreto, además influye el tipo de carga a soportar (móviles y fijas), alterando el comportamiento inicial por el cual ha sido diseñado

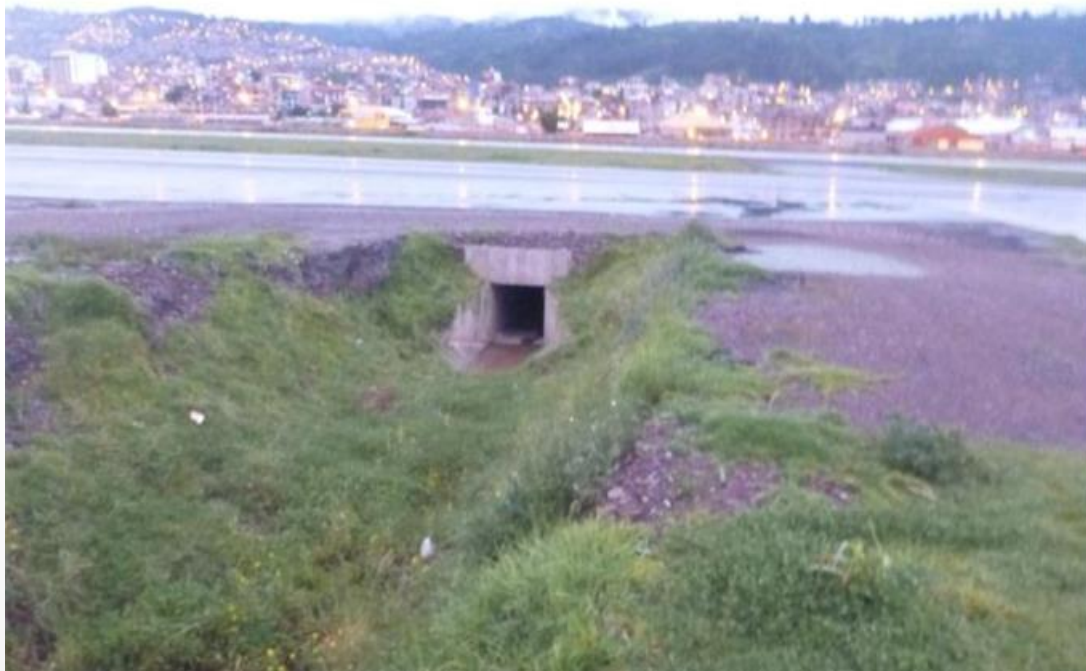
Por otra parte el problema del alto nivel freático que tiene influencia en el terreno de fundación pudiendo interferir de manera directa en los cimientos. Para ello se hizo una revisión de los drenes, se pudo observar que no han influenciado en la estructura, como se planteó en un principio.

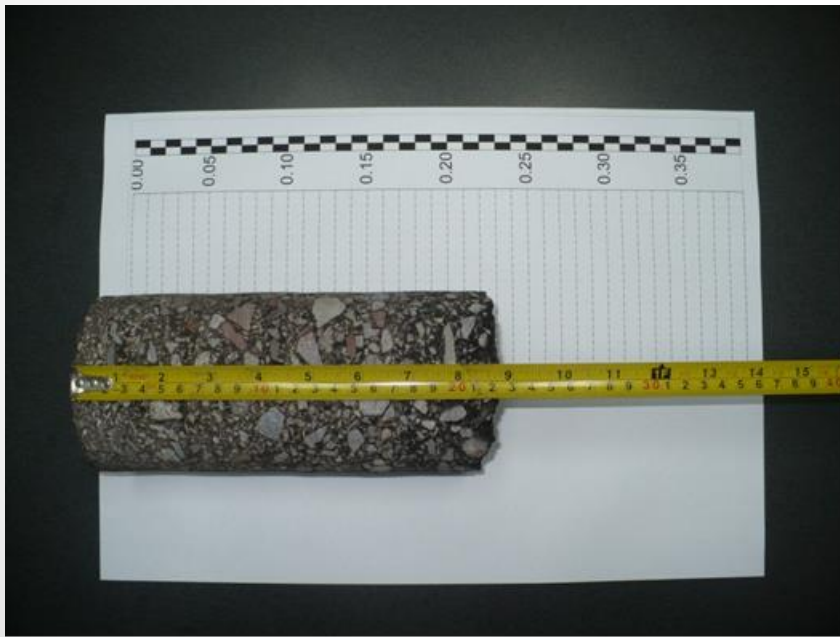
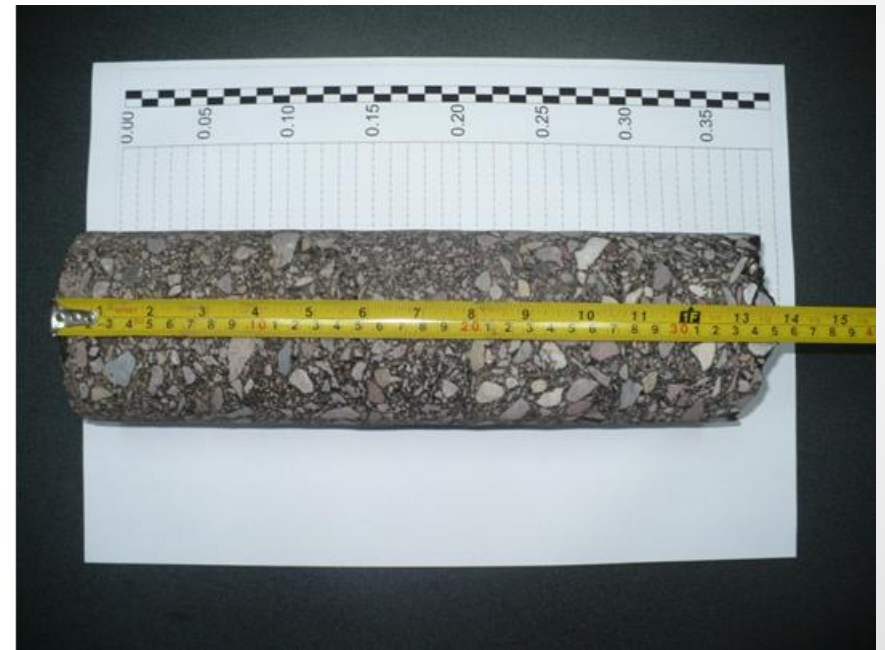
Del sondeo que se realizó como parte de las condiciones iniciales de la calle de rodaje, se percibió que no se afectaba la estructura las fallas presentadas.

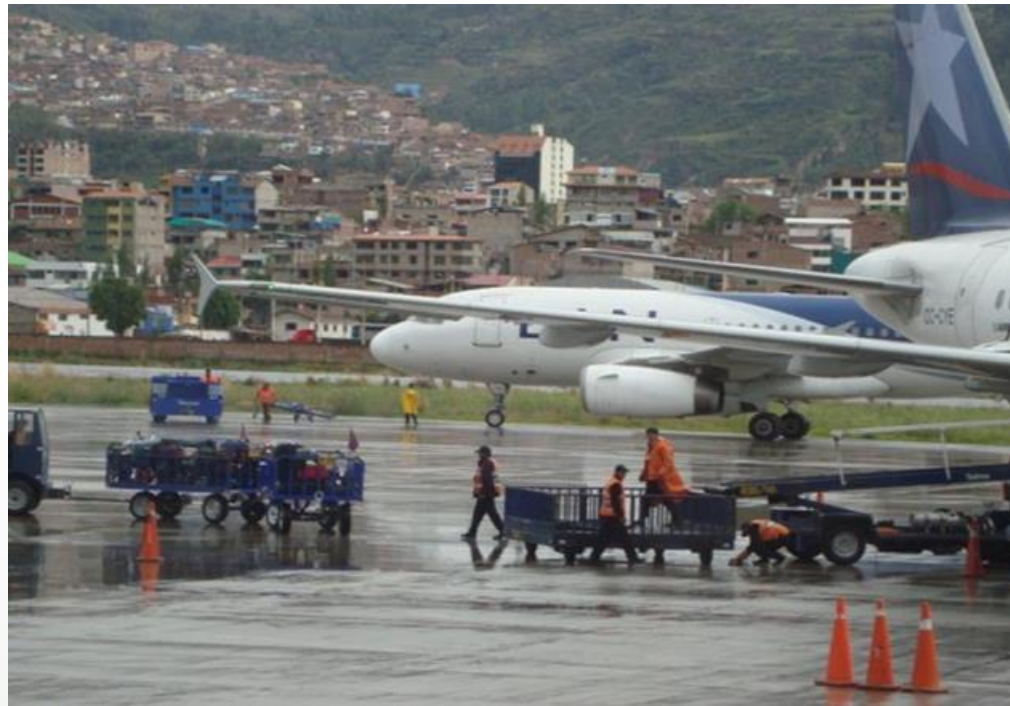
El pavimento existente de la pista, calle de rodaje y plataforma del aeropuerto de cusco es del tipo flexible y consiste en una carpeta asfáltica y presenta fallas del tipo ahuellamiento, así como numerosos parches realizados como parte del mantenimiento de la pista.

1	CARPETA ASFÁLTICA (P-401)	
2	CARPETA BASE (P-209)	10 cm
3	CAPA SUB-BASE GRANULAR (P-154)	20 cm
	SUBRASANTE	15 cm
4	RELLENO DE CANTERA HUACOTO CBR 35% (P-159)	
5	RELLENO MATERIAL INTEGRAL DE CANTERA HUACOTO -CBR 35% (P-159)	55 cm
6	PEDRAPLEN	30 cm
	T. FUNDACIÓN- CBR4.5% (A NIVEL SUBRASANTE)	20 cm
