# Estudio de Caso N813NW (Vuelo Delta 104)

Airbus A330-300 (A333), Matrícula: N813NW  
Operador: Delta Air Lines (EE. UU.)

Incidente Grave  
SCF-PP – Falla de Motor em Vuelo  
Motor Izquierdo

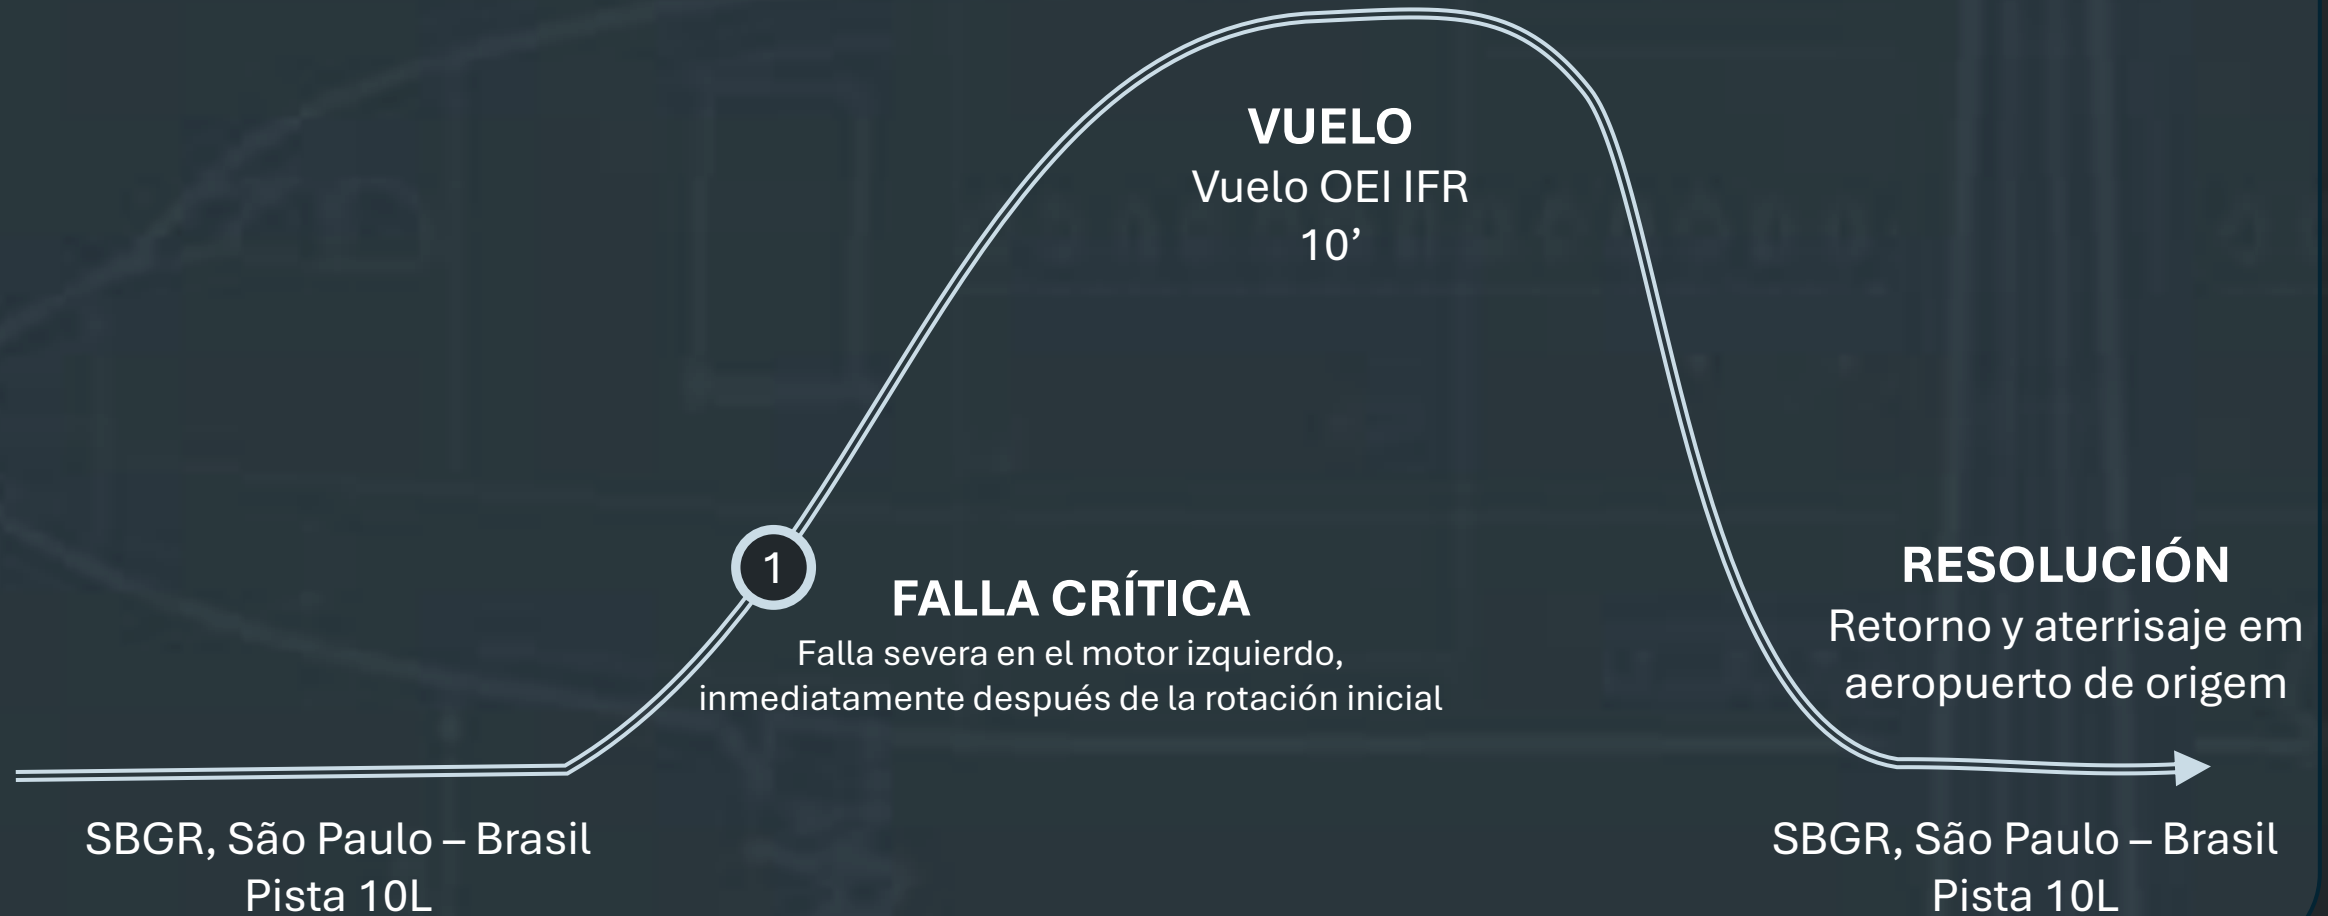
Datos preliminares del SFDR revelaron pérdida de rendimiento del motor izquierdo, 27 segundos antes del primer estol de compresor (surge) aún durante la carrera de despegue

Falla severa en el motor izquierdo, inmediatamente después de la rotación inicial

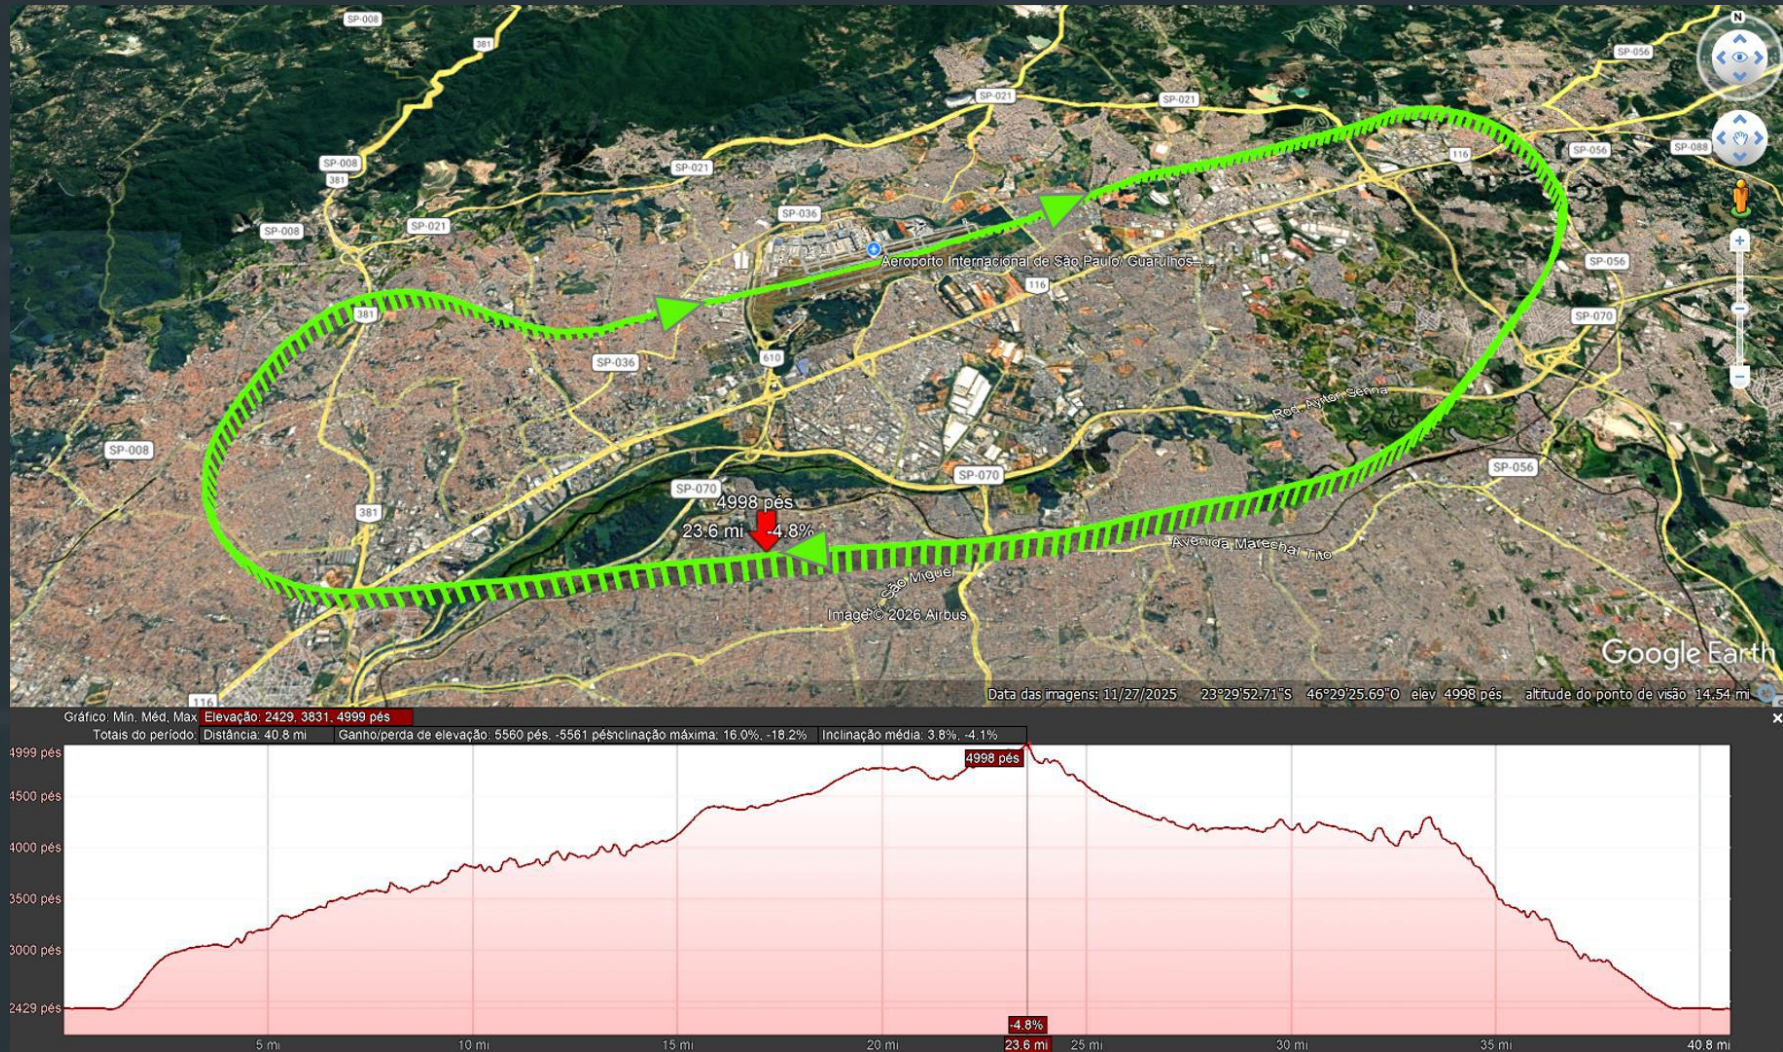
## PARÁMETROS DEL ESCENÁRIO: Dinámica factual

SBGR, São Paulo – Brasil  
Pista 10L

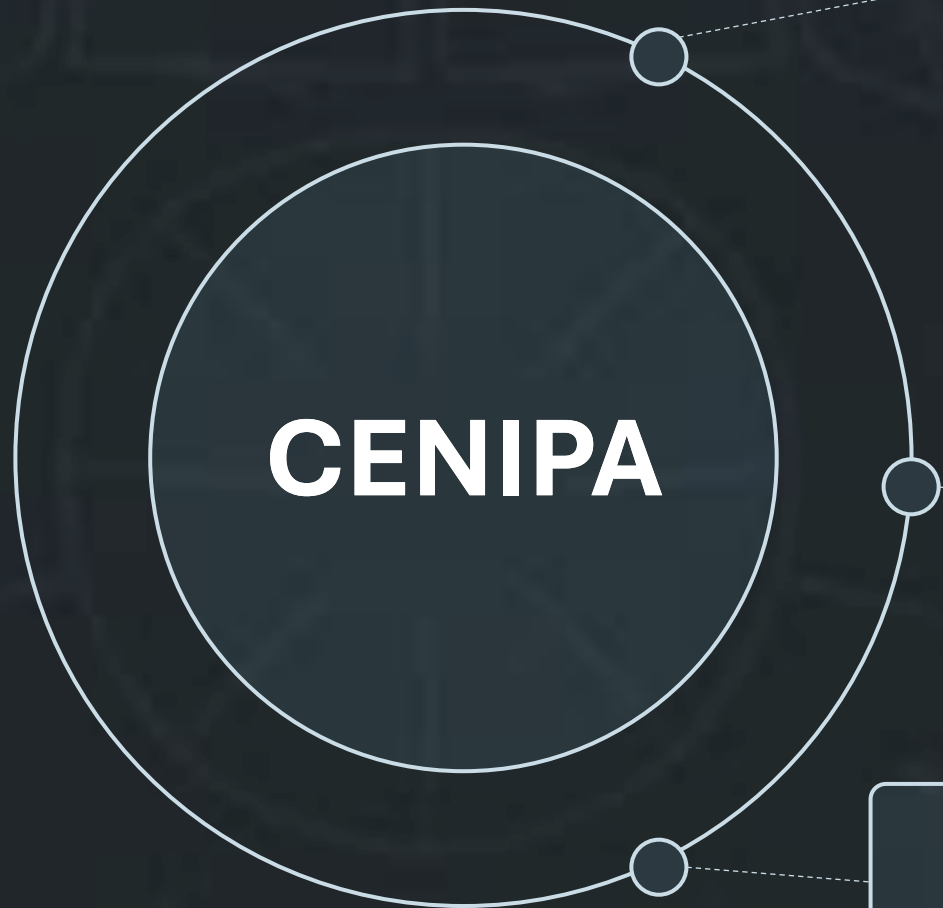
## GRU AIRPORT & RFFS (BOMBEROS)

Coordenación inmediata para el barrido de la pista

**Contexto Crítico:** Primer evento de emergência real tras el inicio de obras en la pista 10R/28L. Se confirmó rápidamente que los detritos (debris) eran internos del motor, descartando colisión externa a F.O.D., permitiendo la liberación segura de la pista.

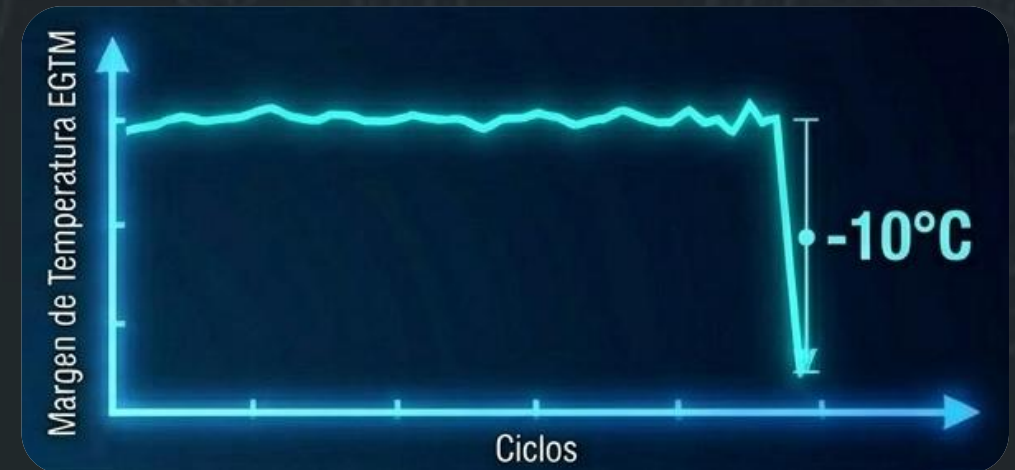
Via Telemetria EHM del motor: Pérdida de 10° C de margen de temperatura (EGTM) em apenas 42 ciclos de encendido em Delta.
