# Case Study 2 Aerodrome infrastructure compliance demonstration

Aerodrome Certification

*EU-South East Asia Aviation Partnership Project (EU-SEA APP)*

# Aerodrome Infrastructure Compliance Demonstration

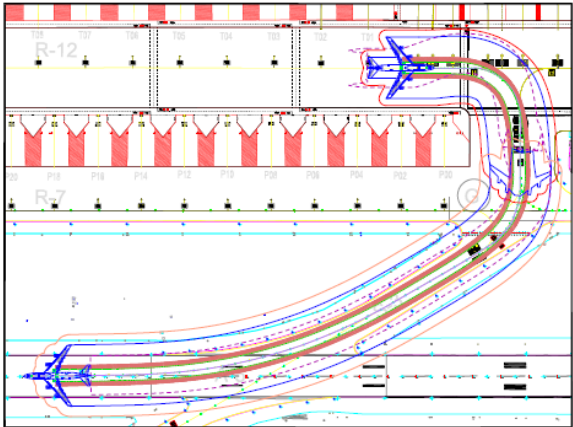
F-R6\_B747-400

F-R7\_B747-400

G-R12\_B747-400

R11-F\_B747-400

G-S3-A4\_B747-400

R12-F\_B747-400

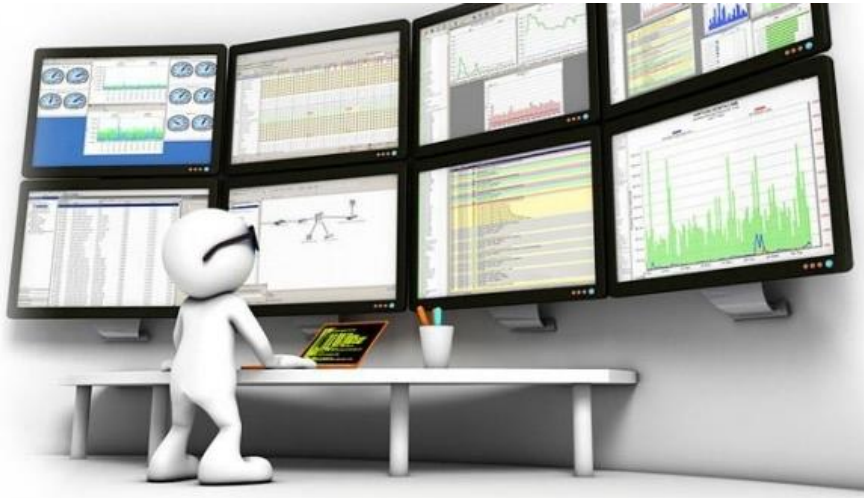
A system of monitoring should be employed to indicate the operational status of the lighting systems

Lighting aids  
controlled

Warnings
