# AAAVF Workshop

Assistance to Aircraft Accident Victims  
and their Families

# Accidente del vuelo 2213

*Colisión con vehículo de rescate al despegar · Lima–Juliaca · 18 Nov 2022*

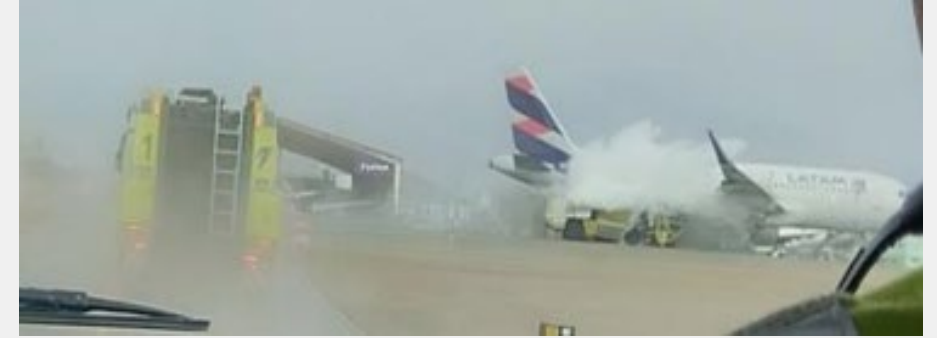
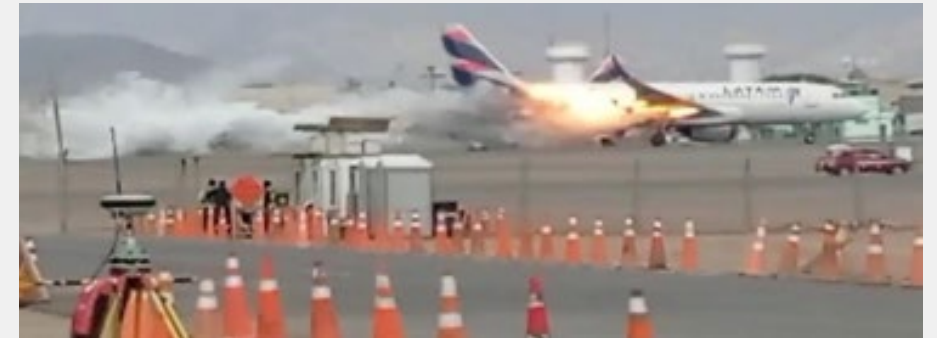
**Qué ocurrió:** a unos 243 km/h, el avión chocó con un vehículo de rescate del aeropuerto que ingresó a la pista a unos 72 km/h durante un ejercicio de tiempo de respuesta.

**Daños:** se desprendieron el motor n.º 2 y el tren principal derecho; la tripulación mantuvo el avión en la pista y se evacuó por toboganes.

*Aeropuerto Internacional Jorge Chávez (LIM): impacto contra el motor n.º 2 e incendio posterior.*

**El vehículo de rescate ingresó a la pista sin la autorización expresa de la torre de control CORPAC.**

- LAP y CORPAC: planificar los ejercicios en conjunto.
- Capacitar en fraseología y en prevención de incursiones en pista.
- Actualizar los planos del aeropuerto y gestionar la fatiga de los controladores.
