**BEA**  
Bureau d'Enquêtes et d'Analyses  
pour la sécurité de l'aviation civile

## Matériaux et analyse de défaillances

# Modes de défaillance des matériaux

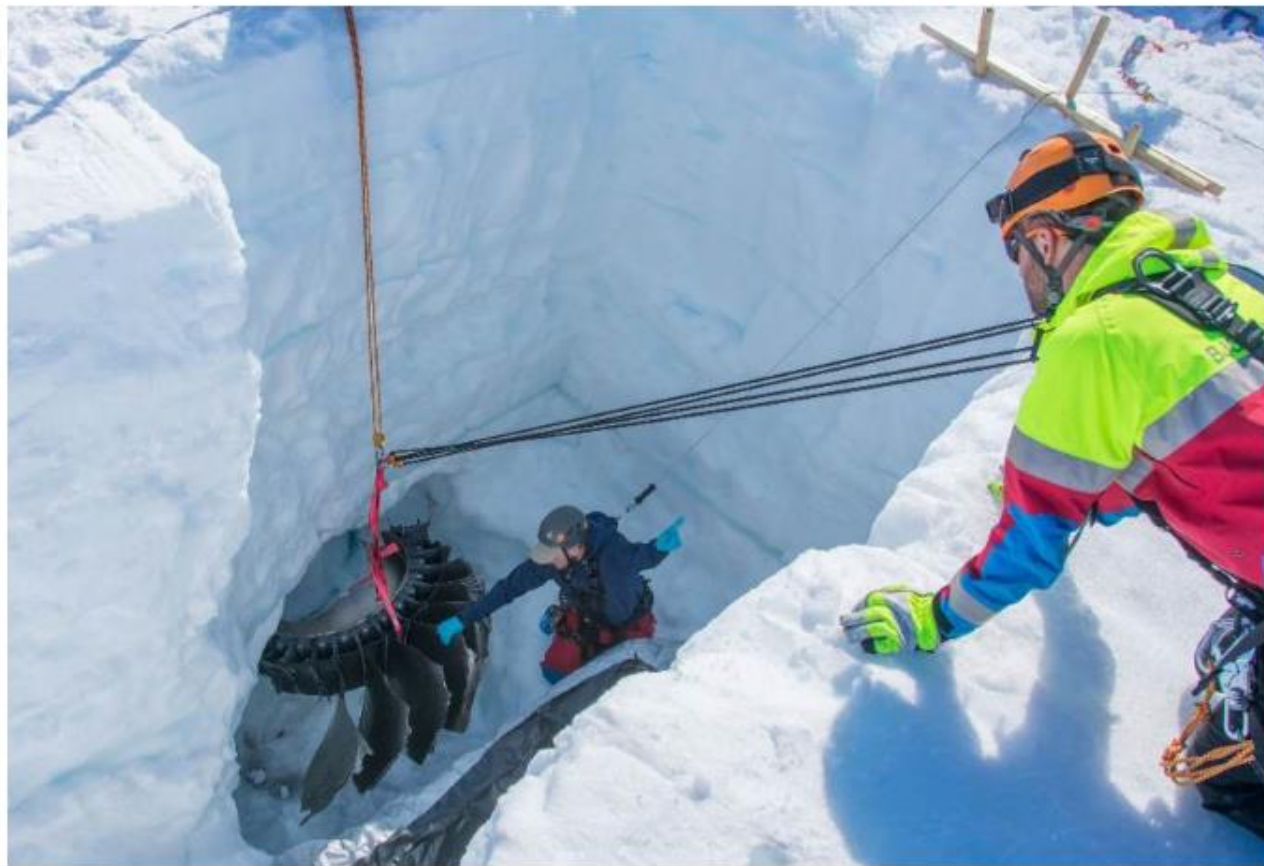
**Accident de l'avion AIRBUS A380-861**  
équipé de moteurs Engine Alliance GP7270  
**immatriculé F-HPJE**  
exploité par Air France  
survenu le 30 septembre 2017  
en croisière au-dessus du **Groenland (Danemark)**

Un fragment du moyeu de la soufflante a été retrouvé au sud du Groenland, sous la glace, vingt et un mois après l'accident.

.📖 Le fragment a été analysé et a révélé que la rupture, dont l'origine se situait dans une macro-zone sous la surface d'un fond d'alvéole d'aube, s'était produite selon un phénomène de **fatigue-dwell** (fissure très progressive). La **fissure s'est propagée** pendant **1 650 cycles environ**, jusqu'à la rupture totale du moyeu.

.📖 Le nombre de cycles prévu **en durée de vie pour** le moyeu **était de 15 000 cycles**.

.📖 La macro-zone où la fissure s'est amorcée était beaucoup plus grande et beaucoup plus intense que les macro-zones généralement observées par le constructeur, à la fois dans d'autres zones du moyeu du moteur N°4 et sur les moyeux issus de la même billette.

.📖 Le phénomène **de fatigue-dwell mis en lumière par cet accident n'était pris en compte ni dans la certification, ni la conception des moteurs**.

.📖 À l'époque de la certification du moyeu et du moteur, il était admis par la communauté scientifique, industrielle et par les autorités de certification que le **Ti-6-4 n'était pas sensible au phénomène de fatigue-dwell**.

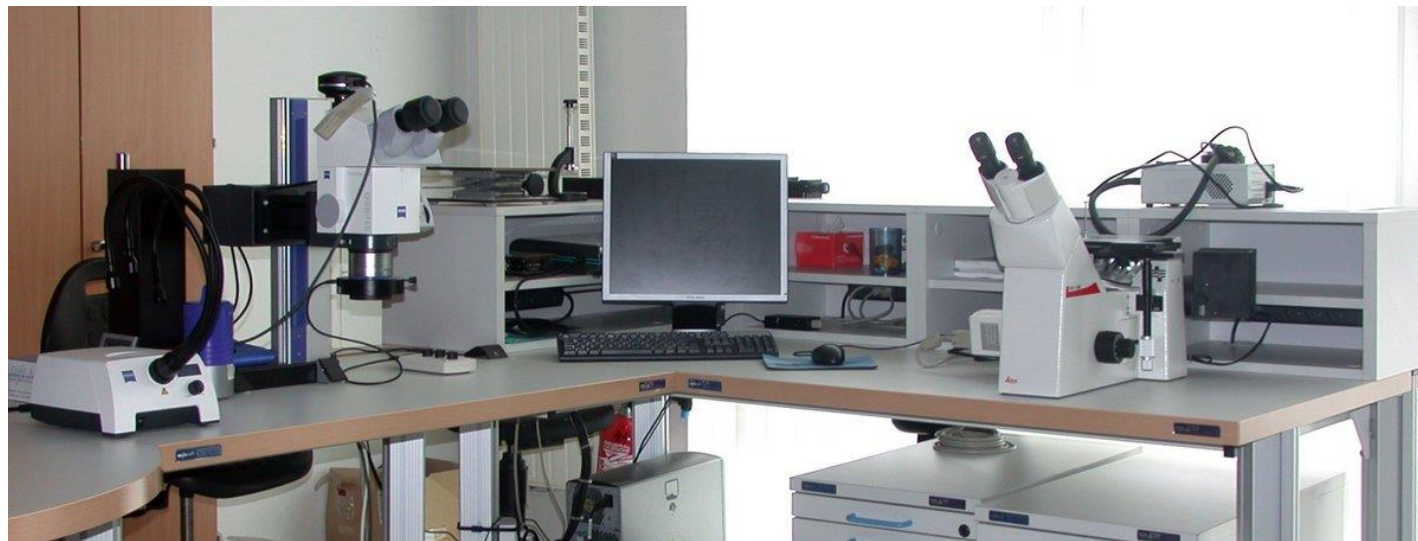
Salle d'examens visuels & Microscopie

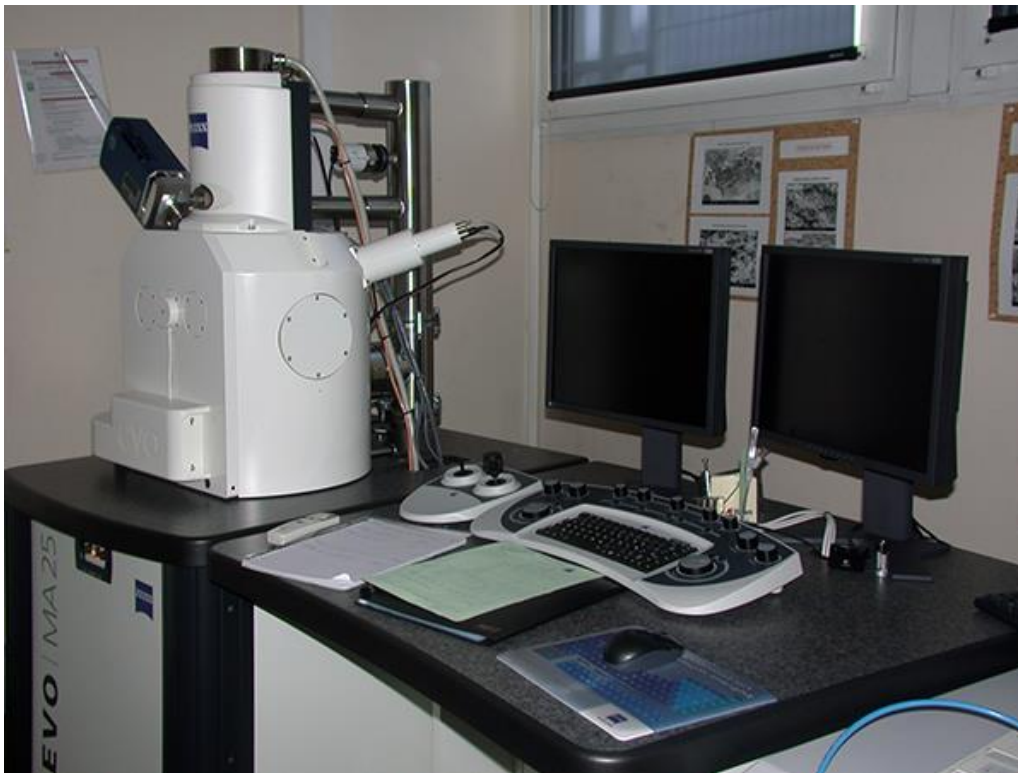
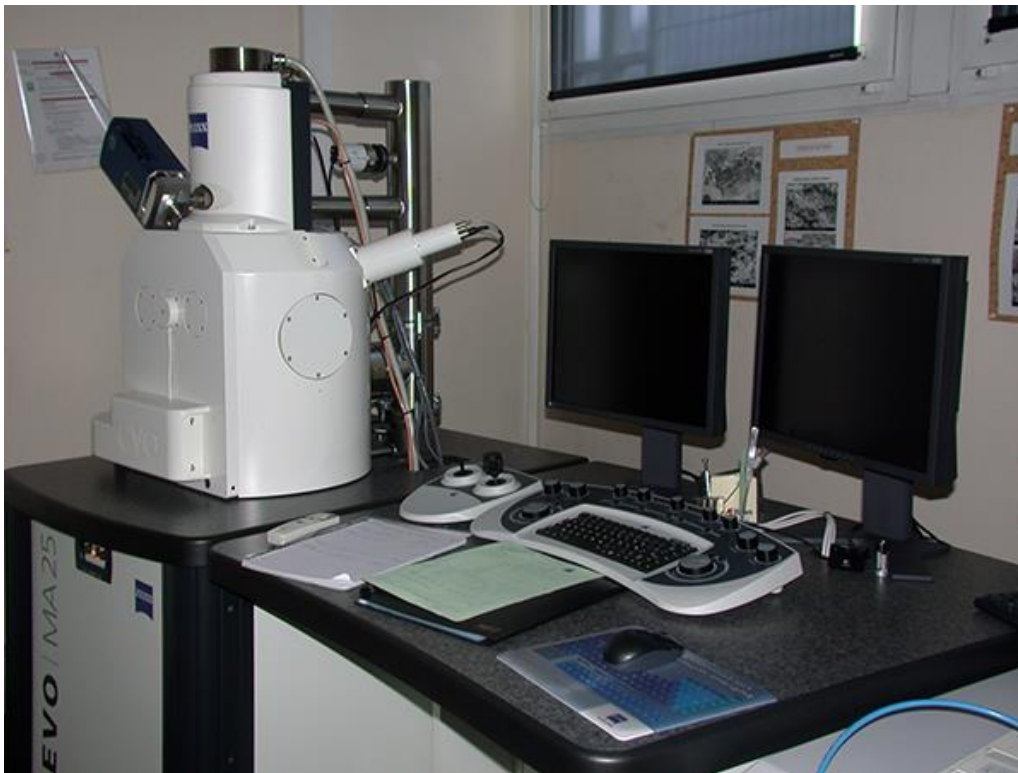
EDS (Spectrométrie à dispersion d'énergie) couplé au MEB (Microscope Electronique à Balayage)

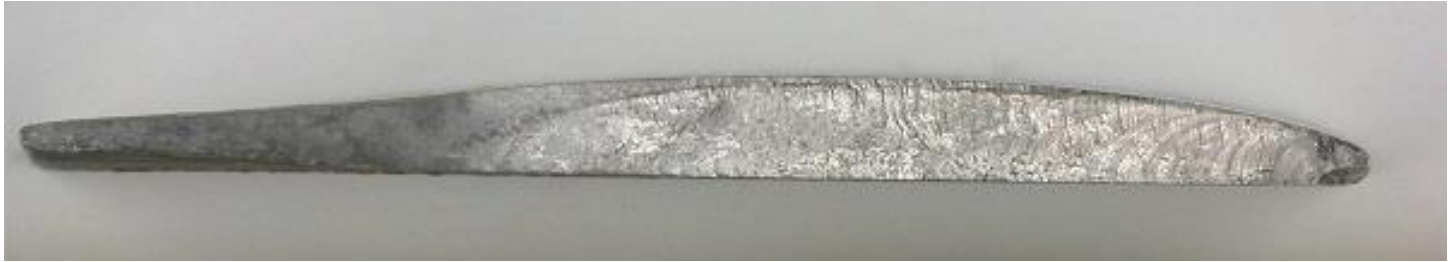
Vue au banc macroscopique du faciès de rupture d'une pale d'hélice en alliage d'aluminium. Les avancées successives du front de fissuration en fatigue sont visibles.
