Bureau d'Enquêtes et d'Analyses
pour la sécurité de l'aviation civile

Aspects médicaux des enquêtes sur les accidents et incidents d'aviation civile

Didier Delaitre
Médecin-enquêteur

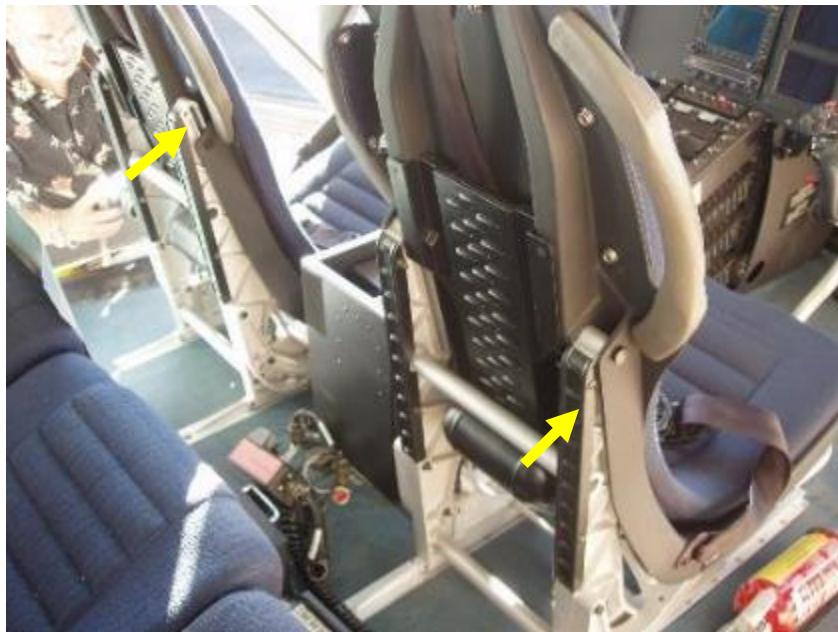
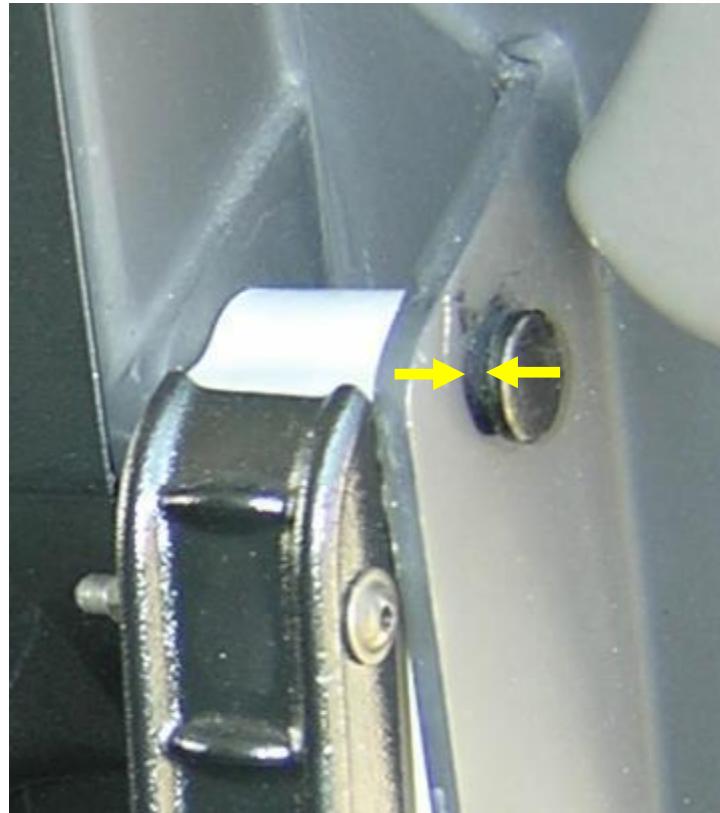
Hélico, exercice autorotation - 2006

L'écart entre la tête de l'axe de coulisse de l'absorbeur d'énergie et le baquet sur les photos prises sur le site de l'accident attestent du manque, au moment de l'accident, de la rondelle chargée d'assurer le blocage par la goupille.

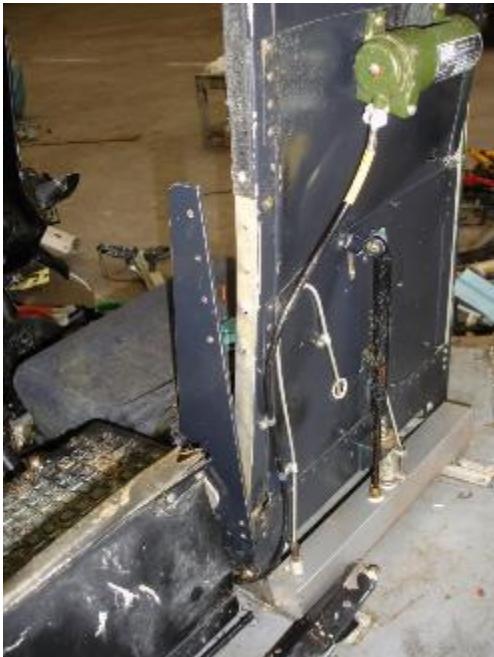
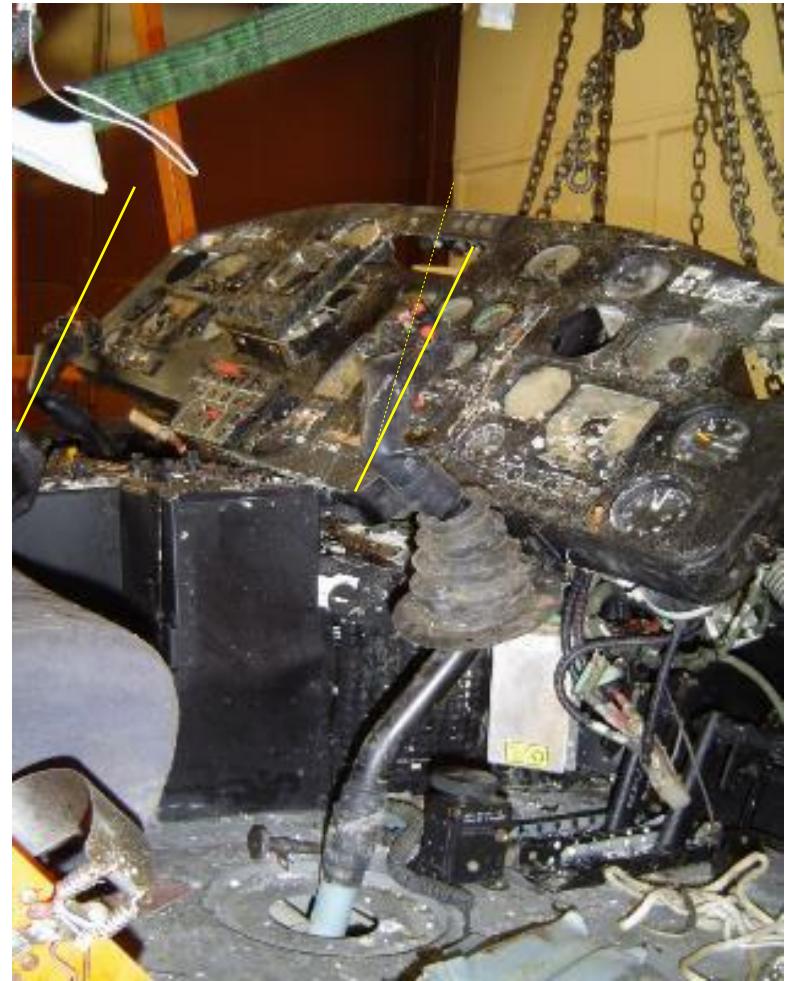
Hélicoptère, CFIT (maritime) F-GYPH - 2005

Les fractures du poignet droit du pilote sont cohérentes avec la déformation de la poignée du cyclique vers l'avant, témoignant d'une décélération brutale lors de la collision avec la surface de la mer.

Les éraflures sur le thorax du pilote correspondent aux rivets restant sur les montants du support du dossier du siège. Ce brusque mouvement vers l'arrière ne peut être survenu qu'après le choc précédent

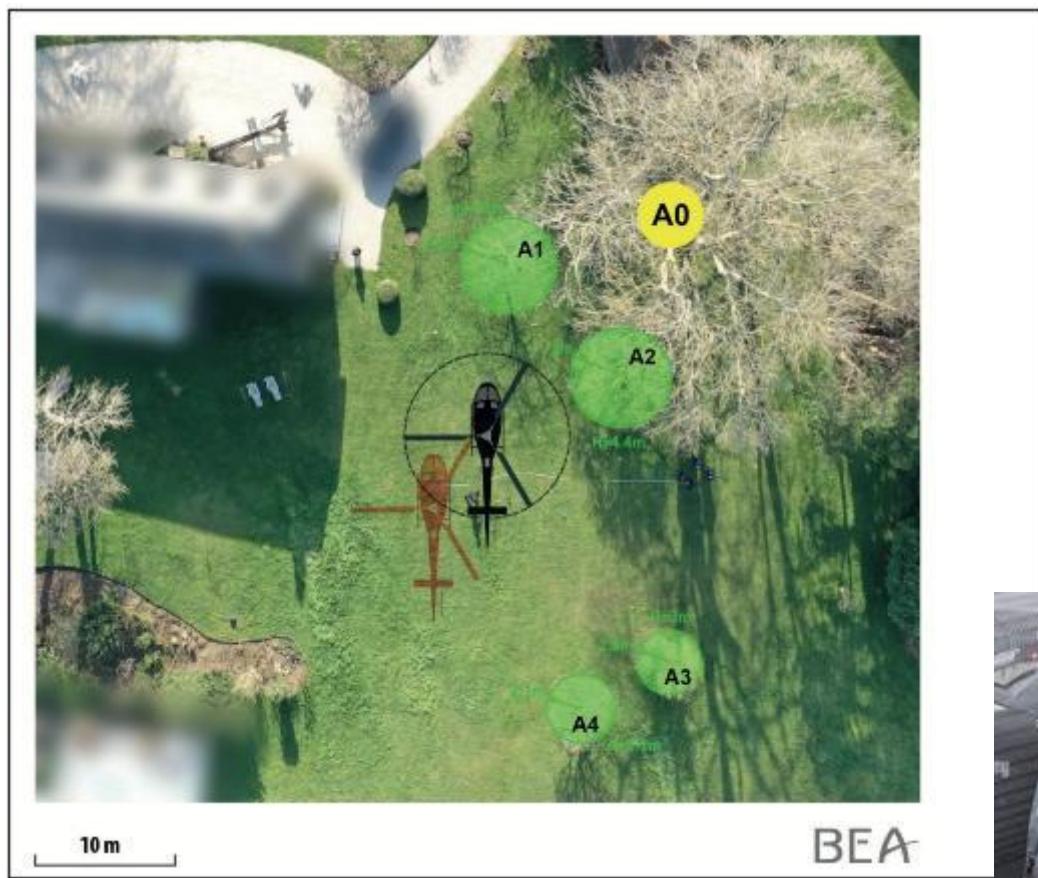
Hélicoptère, collision/arbre F-GIBM - 2021

La photo de l'abdomen d'un des occupants montre une bande parcheminée au-dessus de l'ombilic, complète et marquée à droite et comme dégradée vers la gauche en disparaissant au niveau du flanc gauche.

Cela atteste d'une brusque mouvement de rotation sur lui-même du corps de l'occupant qui portait son harnais 4 pts.

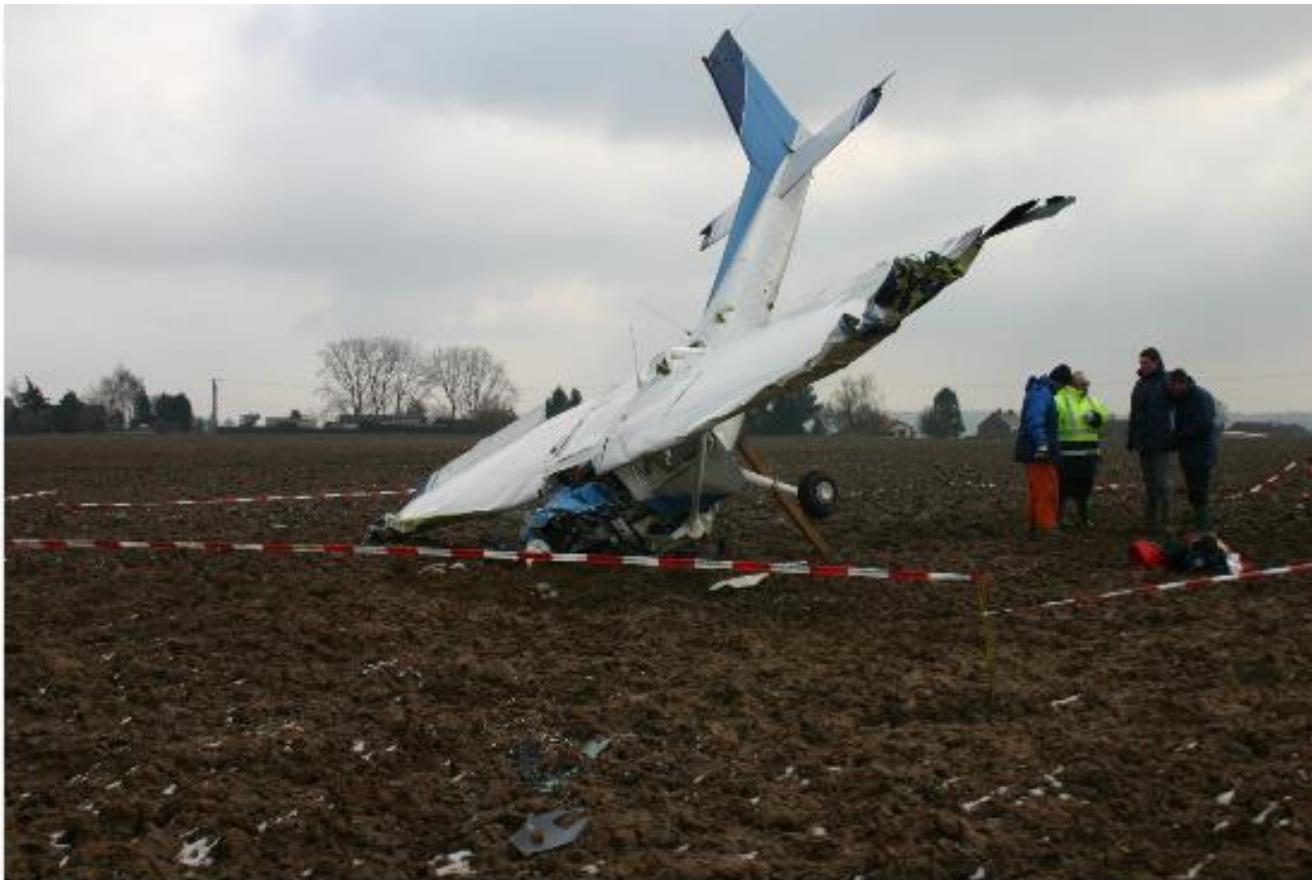
Avion, décroche en approche finale - F-BVIH

Perte de contrôle lors d'une averse de neige. Trajectoire à piquer avec collision avec le sol du cône d'hélice et de l'extrémité de l'aile gauche, puis rebond.

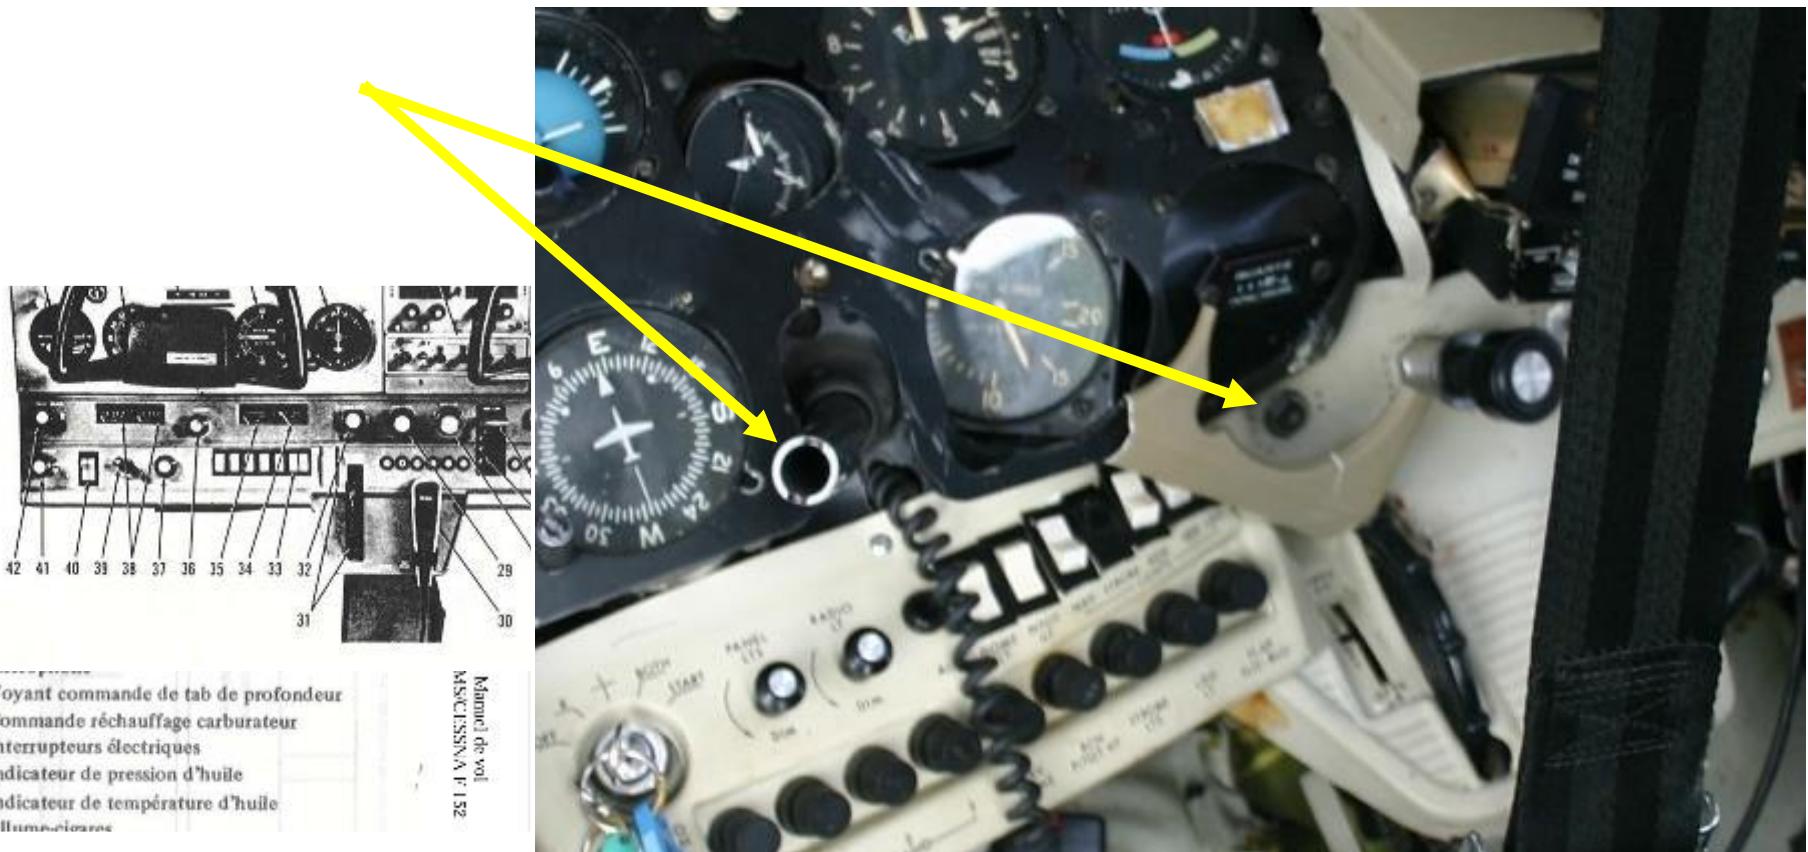
Avion, décroche en approche finale - F-BVIH

Lors du choc du thorax du pilote avec le volant, rupture de la colonne de la commande de profondeur/inclinaison. Tirette de commande du réchauffage carburateur poussée et bouton de commande manquant retrouvé dans le genou du pilote

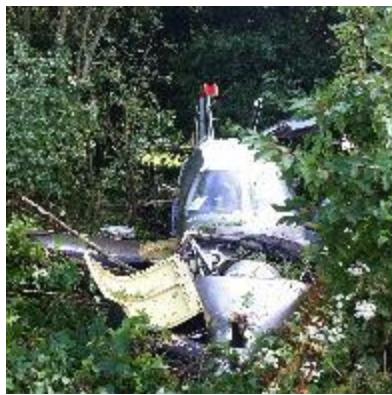
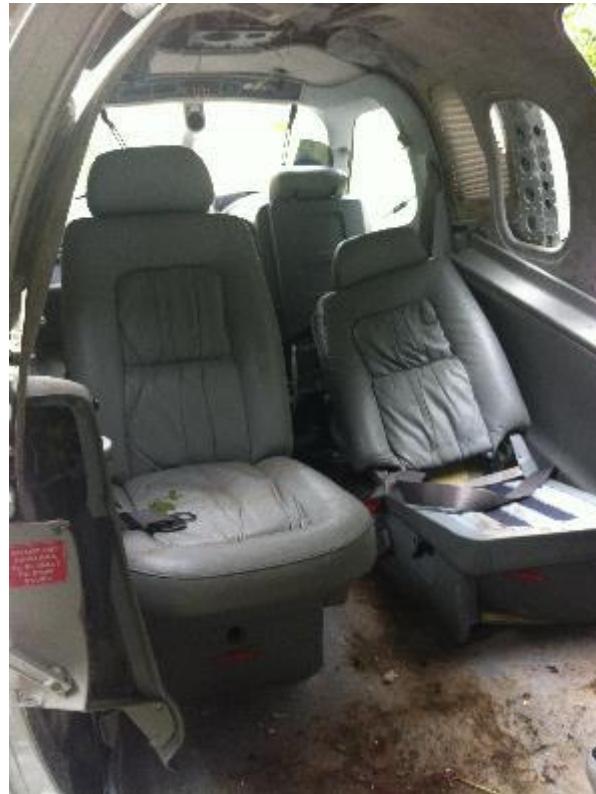
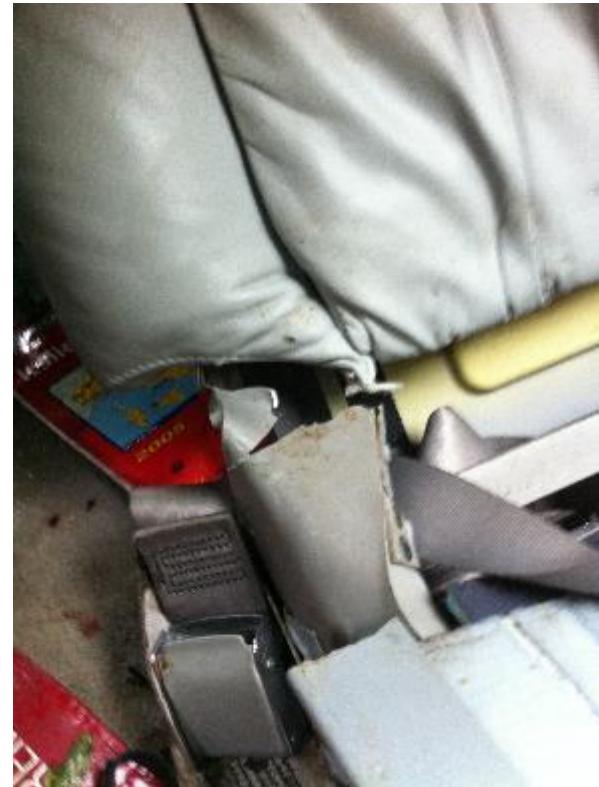
Avion, décroche : N129AG

Les positions des occupants sont directement corrélés aux conditions de la collision avec le sol qui termine la vrille à plat de l'avion. Les passagers arrière ont survécu.

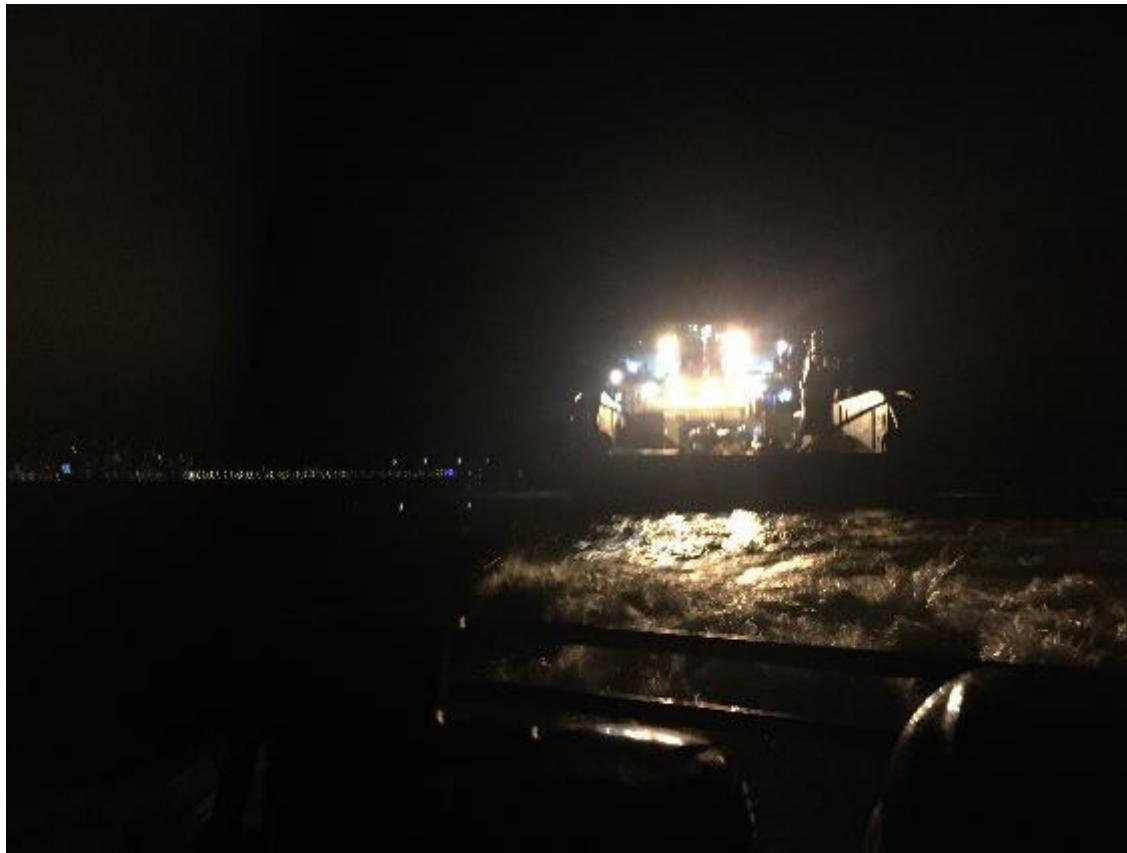
« Télé-observation »

La téléobservation sous marine permet un travail sur épave autrement inaccessible (Environ 350m de fond). Le travail coopératif entre l'enquêteur et l'opérateur de drone sous-marin joue un rôle capital dans la préservation des données d'enquête de sécurité.

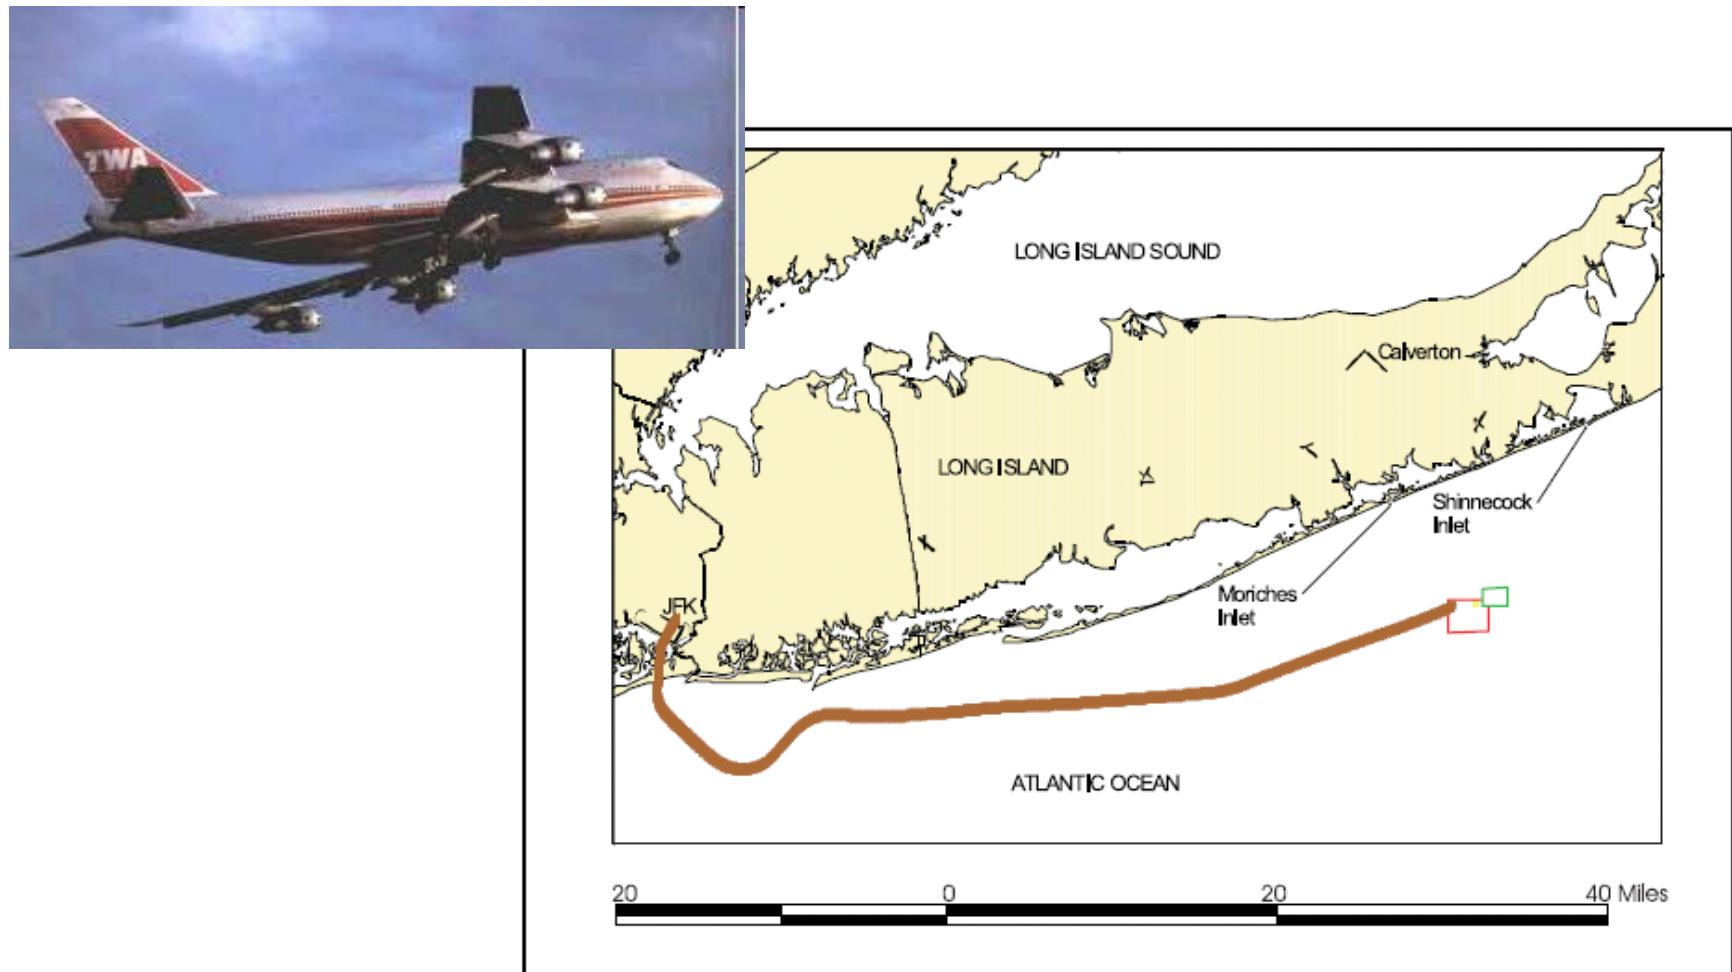
Reconstitution et mapping : N93119 - 1996

Figure 21. The wreckage location relative to the airplane's flightpath, JFK, and Long Island.

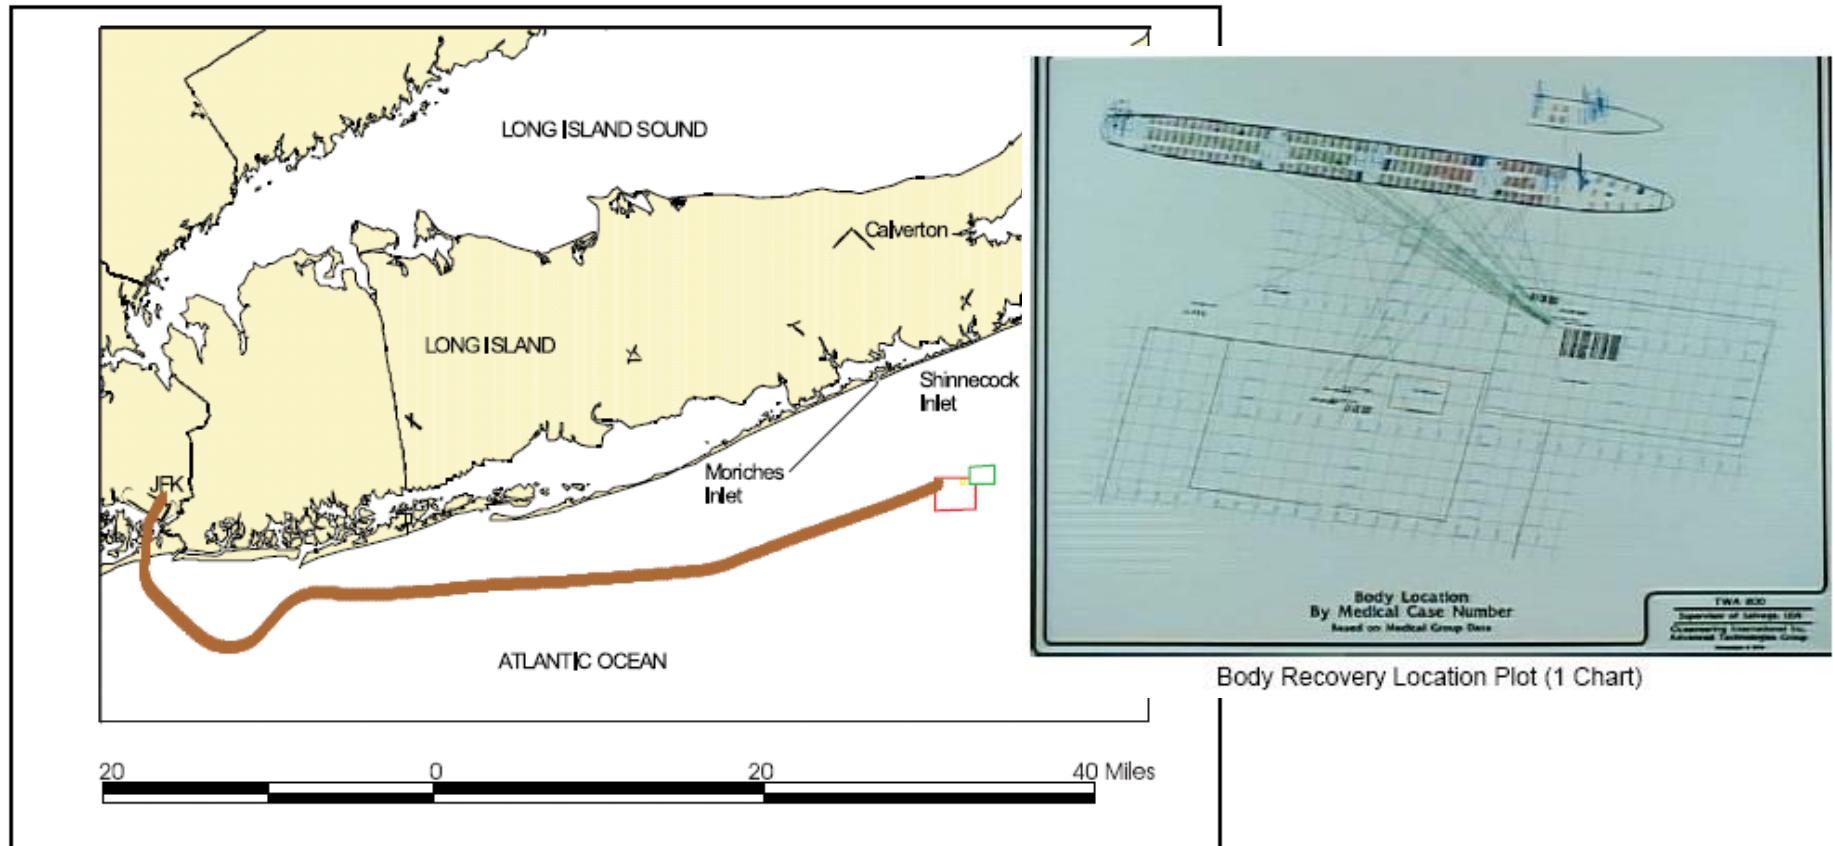
Reconstitution et mapping : N93119 - 1996

Figure 21. The wreckage location relative to the airplane's flightpath, JFK, and Long Island.

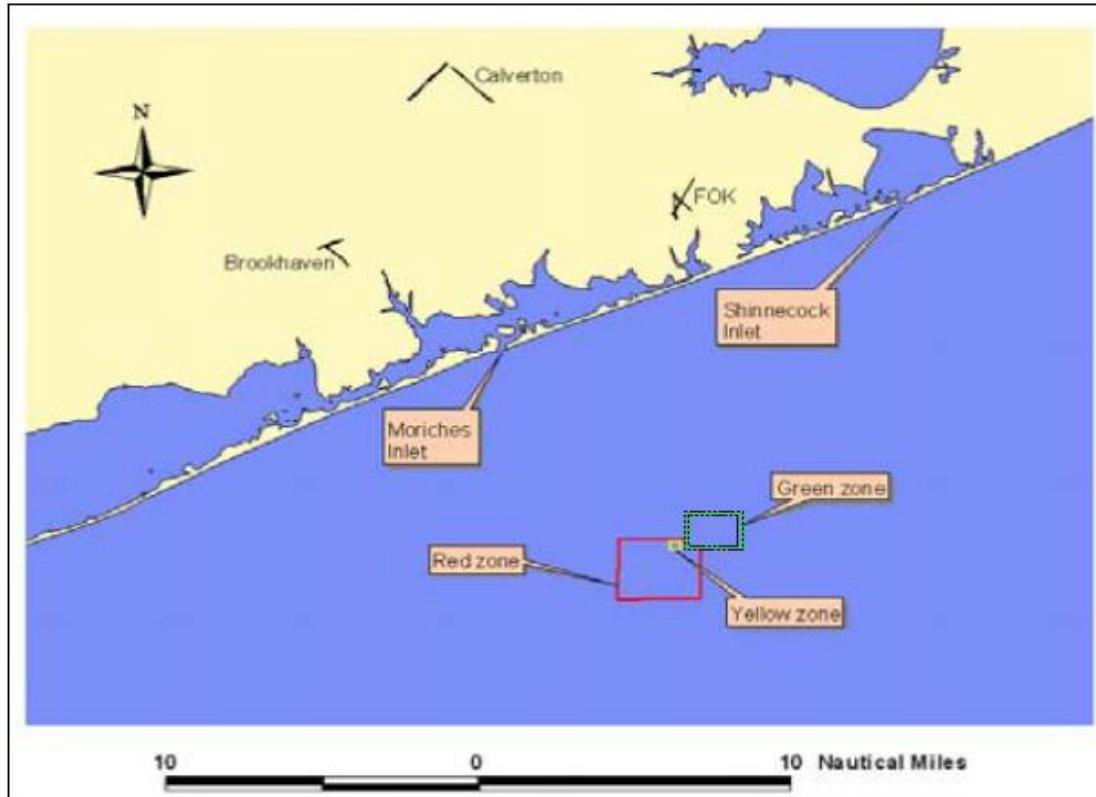
Reconstitution et mapping : N93119 - 1996

Figure 22a. Map showing the locations of the red, yellow, and green zones.

Figure 22b. A 747, color-coded to indicate the debris fields from which corresponding wreckage was recovered.

Figure 22c. The accident airplane's flightpath, color-coded to indicate the debris fields from which corresponding wreckage was recovered.

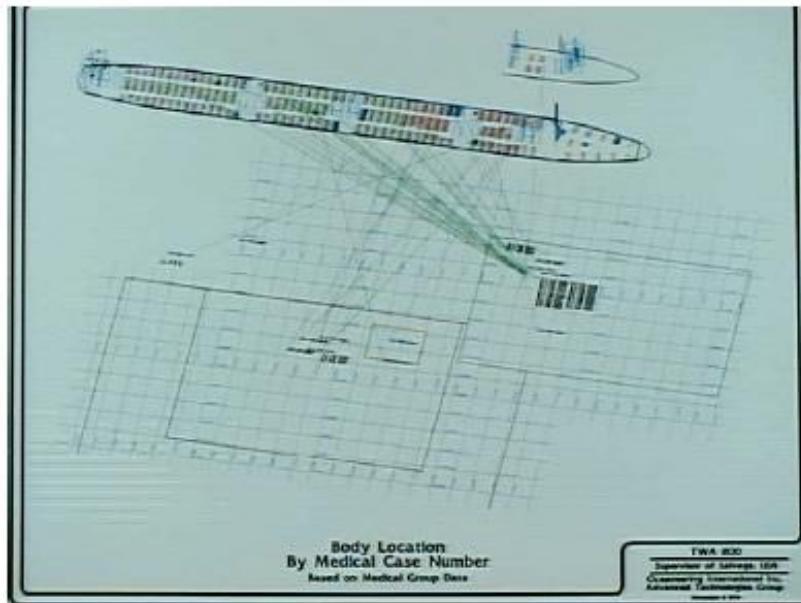
Body Recovery Location Plot (1 Chart)

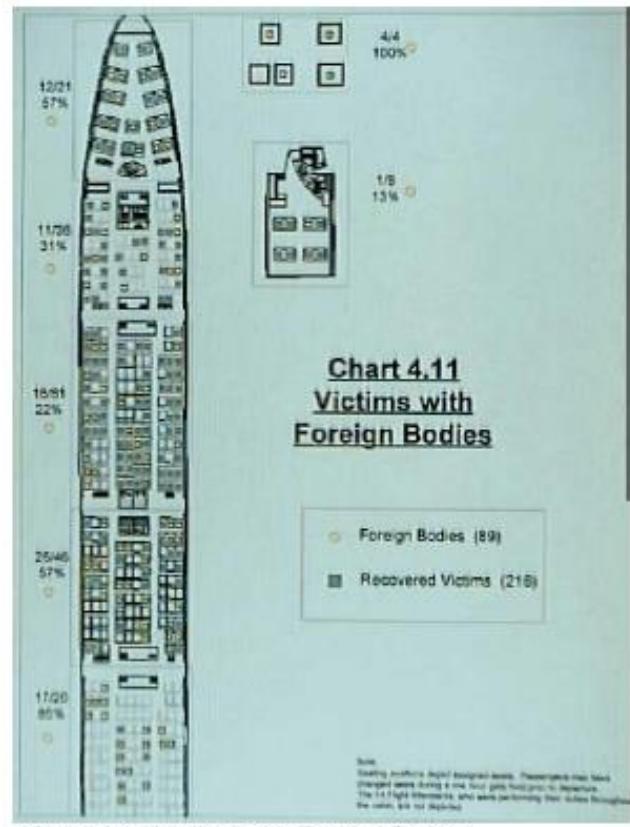
Chart 4.11 Victims with Foreign Bodies

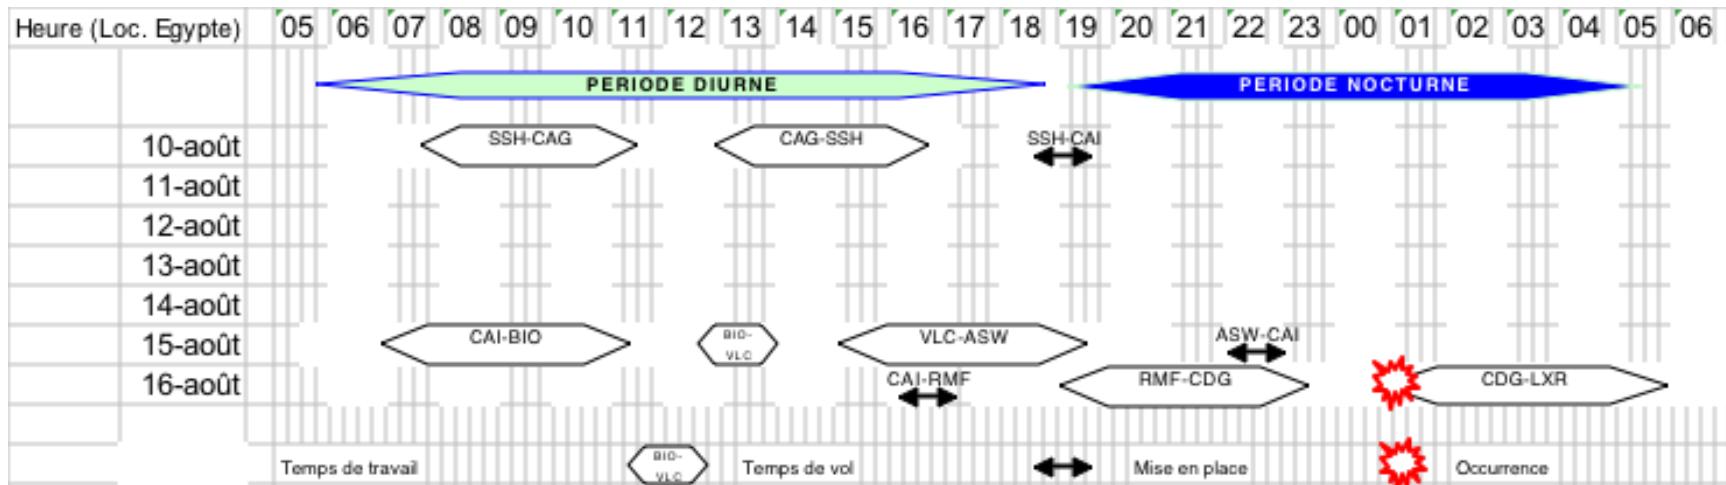
Fatigue ? B737 SU-BPZ, 16/08/08

Le décalage de 12h de la rotation par rapport au rythme habituel provoque un décalage chronobiologique non pris en compte dans l'événement. L'erreur d'insertion de paramètres résulte d'une combinaison des particularités de ce système et de l'état de vigilance altérée du pilote (plage de sommeil habituel).

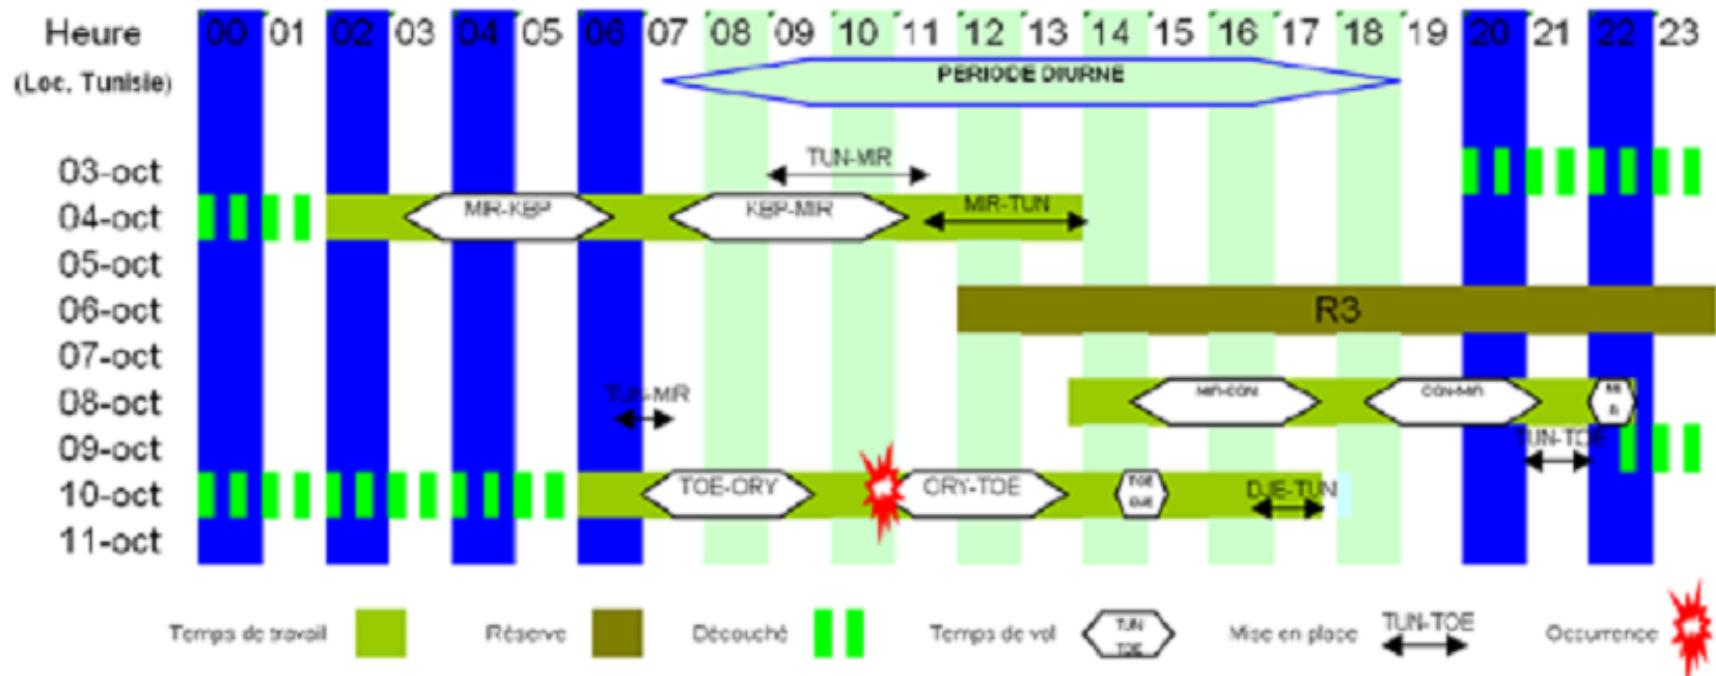
Fatigue ? B737 TS-IOK, 10/10/08

L'enchaînement mise en place tardive-nuit courte-jeûne du matin a favorisé la focalisation de l'attention sur le centrage avant et l'hyperréactivité du CDB à l'annonce franche par le copilote « Eighty knots » superposée à une consigne du contrôle adressée à un autre avion évoquant Vr au CDB.

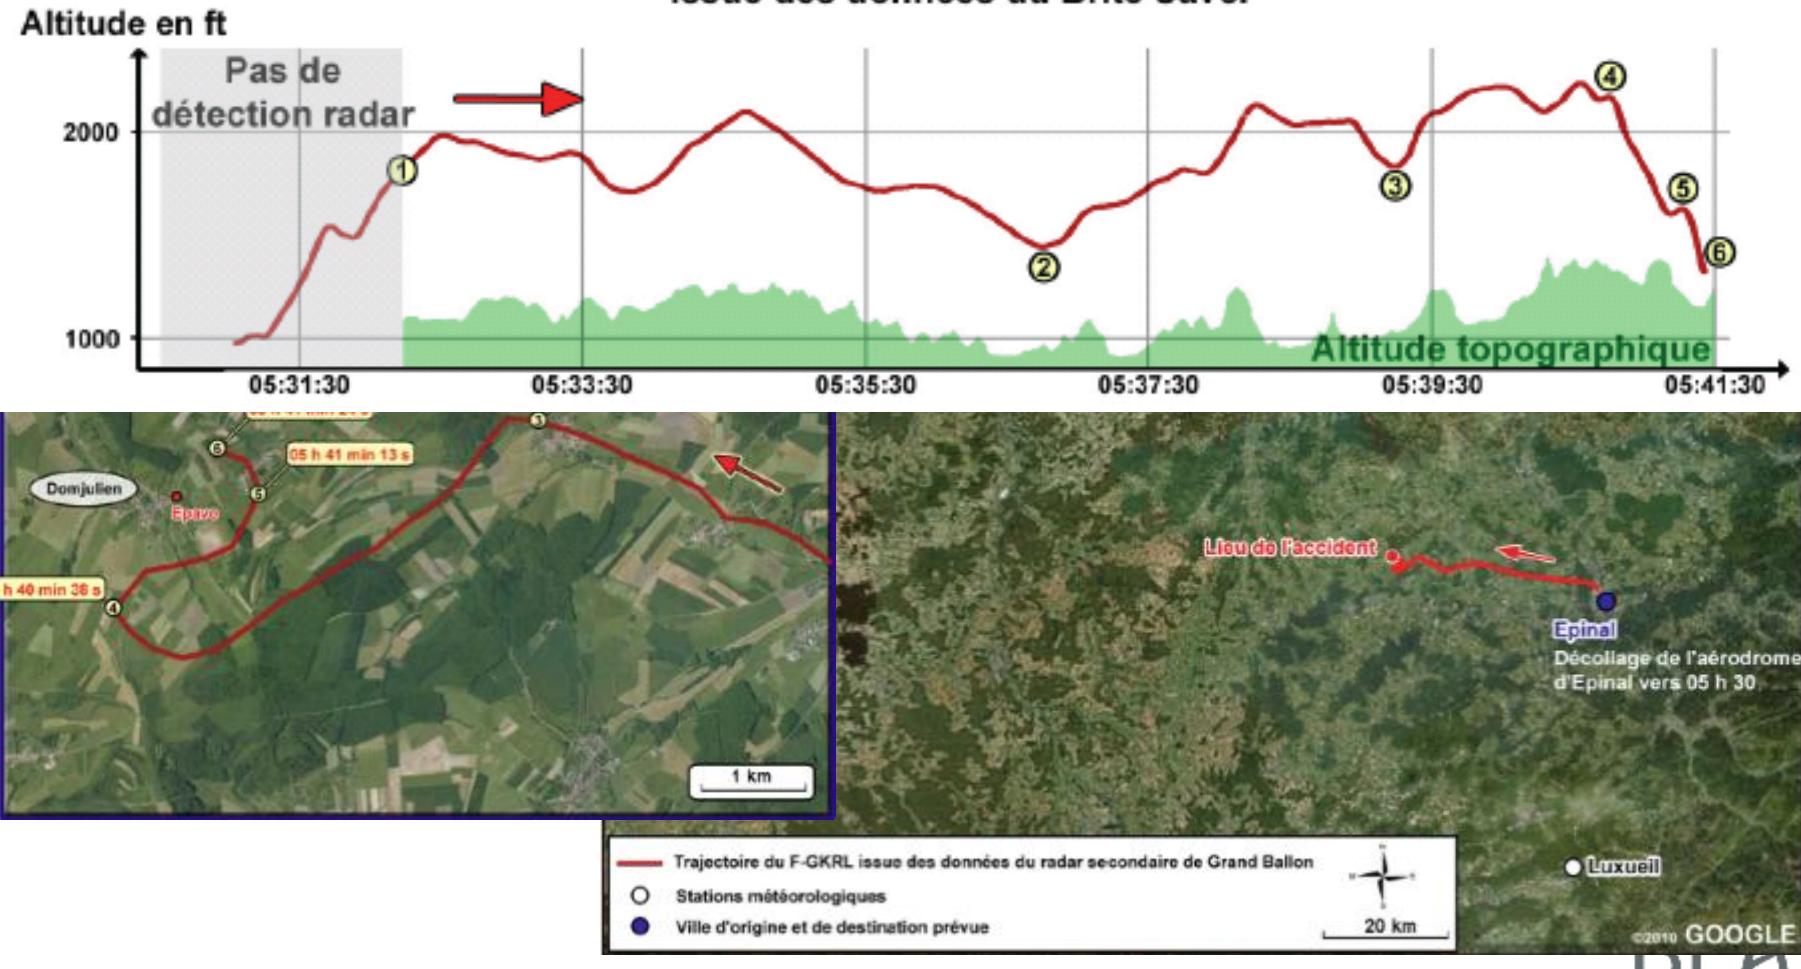
Pholcodine? IMC? F-GKRL

Trajectoire du F-GKRL
issue des données du Brite Saver
