Recherches en mer

AF 447

Rio-Paris

Résumé de l'accident

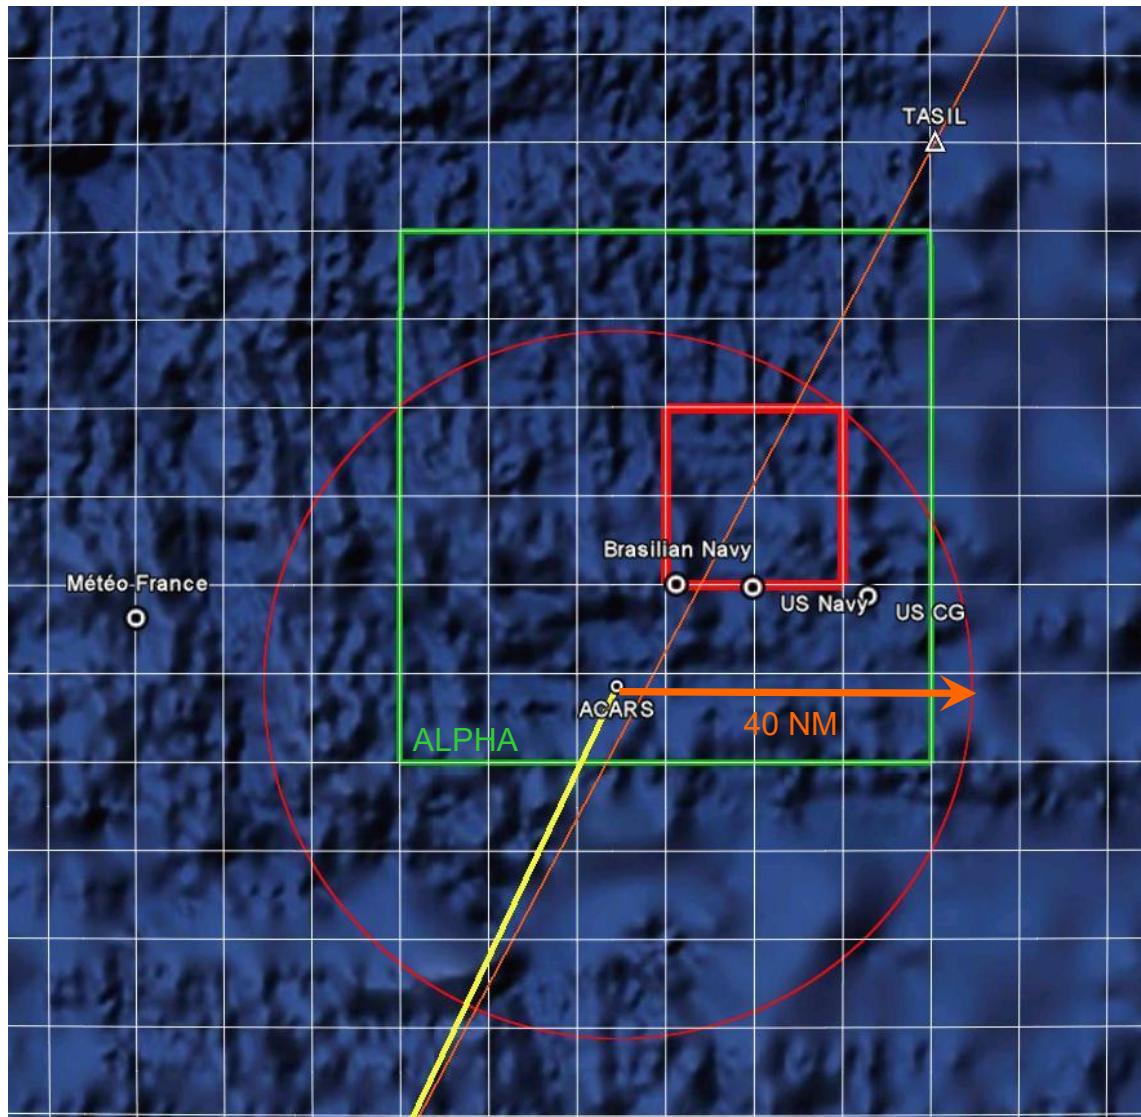
Détermination d'une zone de recherches

- Zone de recherche initialement définie à partir de la route de l'avion et de la dernière position contenue dans les messages ACARS.
- Surface d'un rayon de 40 NM, correspondant à plus de 17 000 km² et située à plus de 500 NM des côtes.
- Recherches, se sont déroulées en cinq phases,

Cercle 40 NM

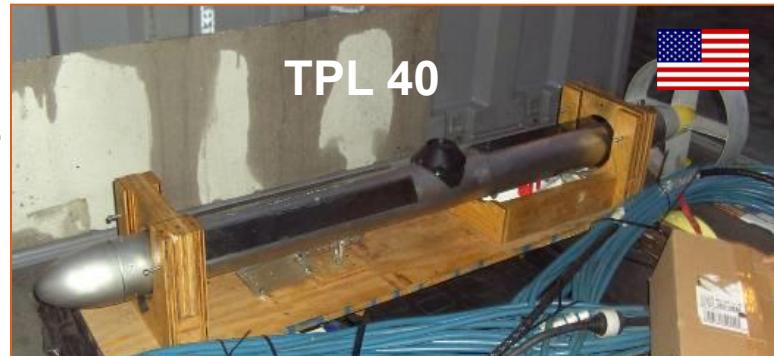
Phase 1: Recherche acoustique des “Pinger”

Détection des ULB (Pinger) des enregistreurs
avant l'arrêt du signal (limite 30-40jours)

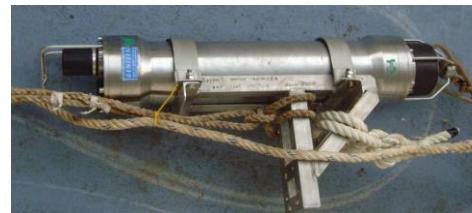
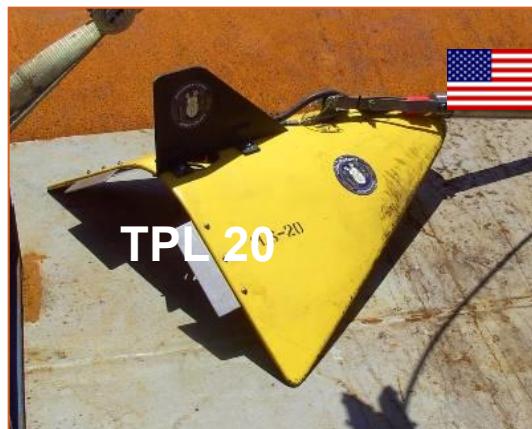
- ✓ Hydrophones remorqués avec 6,000 mètres de cable. Vitesse : 1,5 à 5kt
- ✓ Bande de fréquence: 5 – 60 kHz
- ✓ Détection: jusqu'à 1NM
- ✓ Longe le fond de la mer
- ✓ Opération par l'US NAVY

- Les hydrophones remorqués TPL20 et TPL 40 sont des équipements militaires qui appartiennent à l'US Navy. L'information de sensibilité acoustique est une information protégée.
- Ce sont les seuls moyens éprouvés pour effectuer des recherches de balises ULB en haute mer pour des profondeurs supérieures à 1500 mètres.

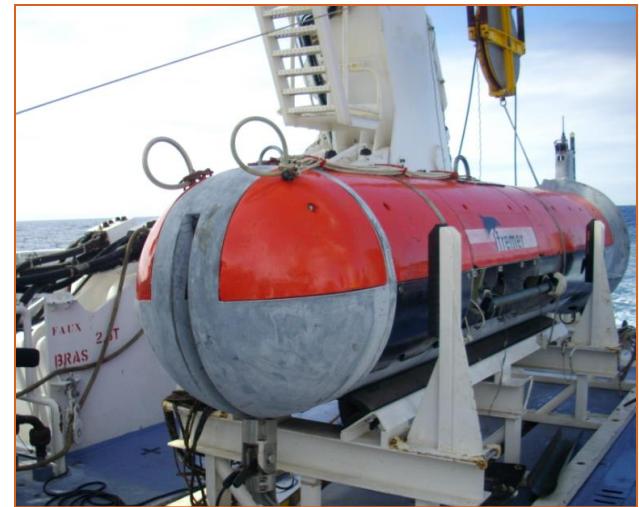
Phase 2: Side Scan Sonar remorqués

- ✓ Remorqués à 2 kt, à environ 70 – 100 m au-dessus du fond marin
- ✓ Balayage: 1,500 m (750 m de chaque côté)
- ✓ Haut pouvoir de couverture: 100 km²/jour
- ✓ Profondeur : jusqu'à 6,000m

- ✓ Nécessités de vérifications visuelles
- ✓ Fréquentes (par ROV: Remote Operating Vehicle)
- ✓ Sonar pas très efficaces sur fonds accidentés
- ✓ Importante logistique

■ Cette recherche s'est avérée infructueuse, mais cette phase a néanmoins permis au BEA d'effectuer un relevé bathymétrique complet du cercle de 40 NM, grâce au sondeur multi-faisceau grand fond monté sur la coque du navire de recherche le « Pourquoi Pas? ».

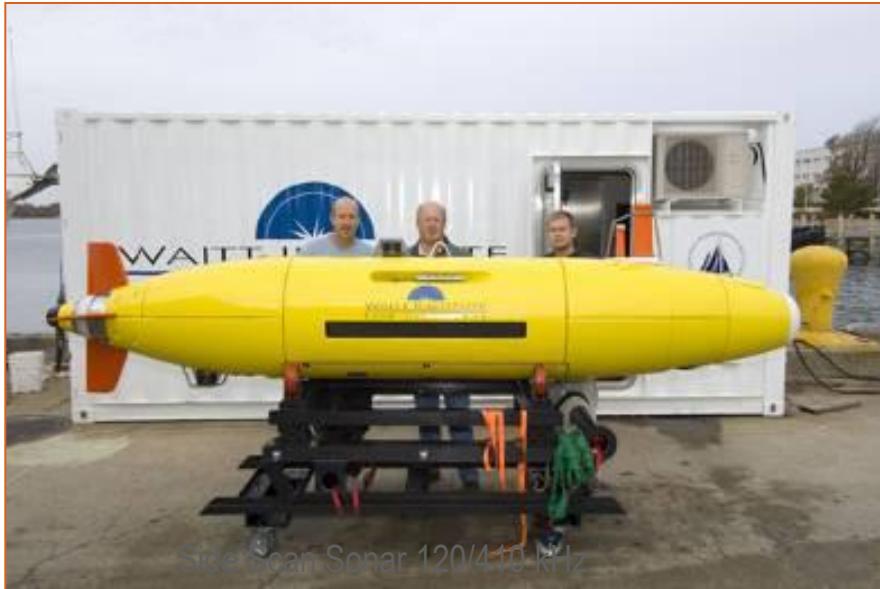
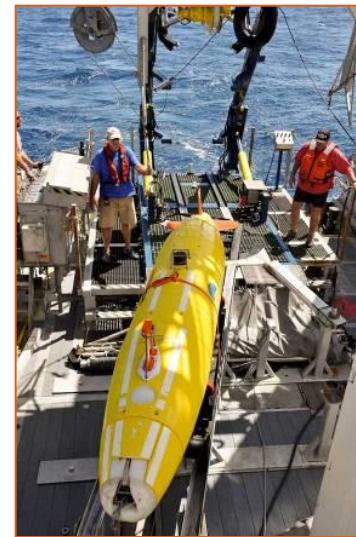
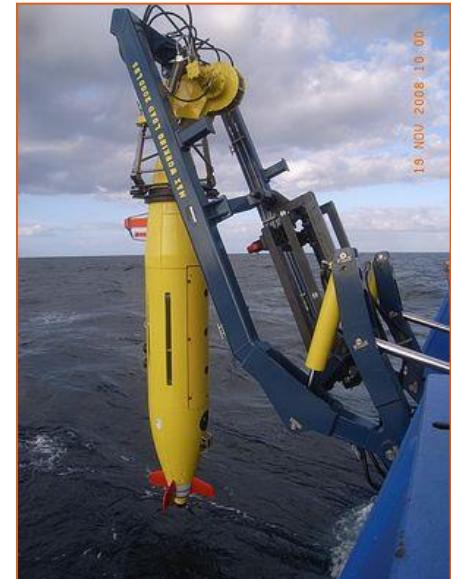
Autonomous Underwater Vehicles (AUV)

✓ Trois Sonar autonomes

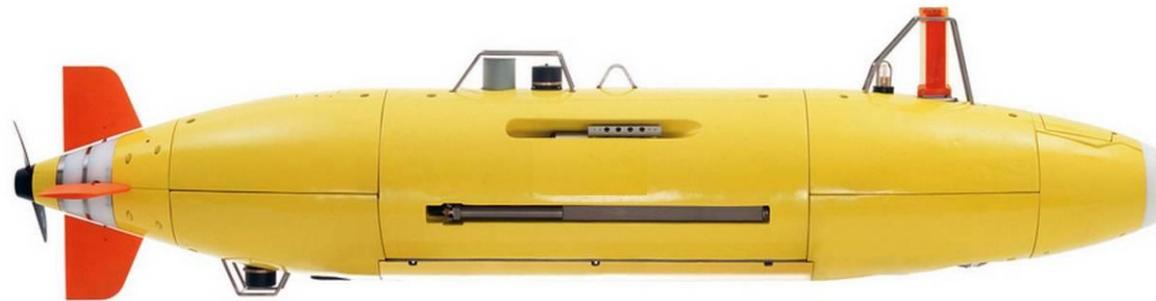
REMUS 6000 Vehicles

- Initial REMUS 6000 Engineering and Development at WHOI in 2002
- First vehicle to U. S. Naval Oceanographic Office, 2001
- Six vehicles built to date

- Weight = 850 kg
- Length = 4 meters
- Diameter = 66 cm

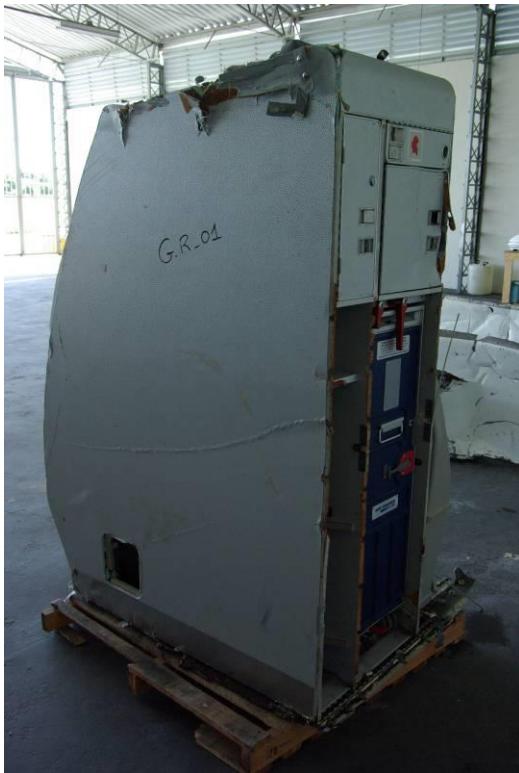
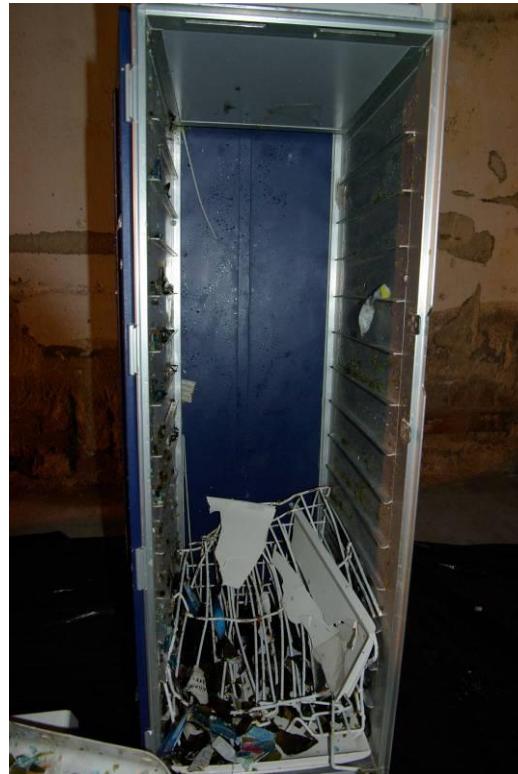
Galleys

- Environ 1100 débris récupérés depuis le 5 août 2009.
- Principalement éléments « légers » appartenant à la cabine et à la soute

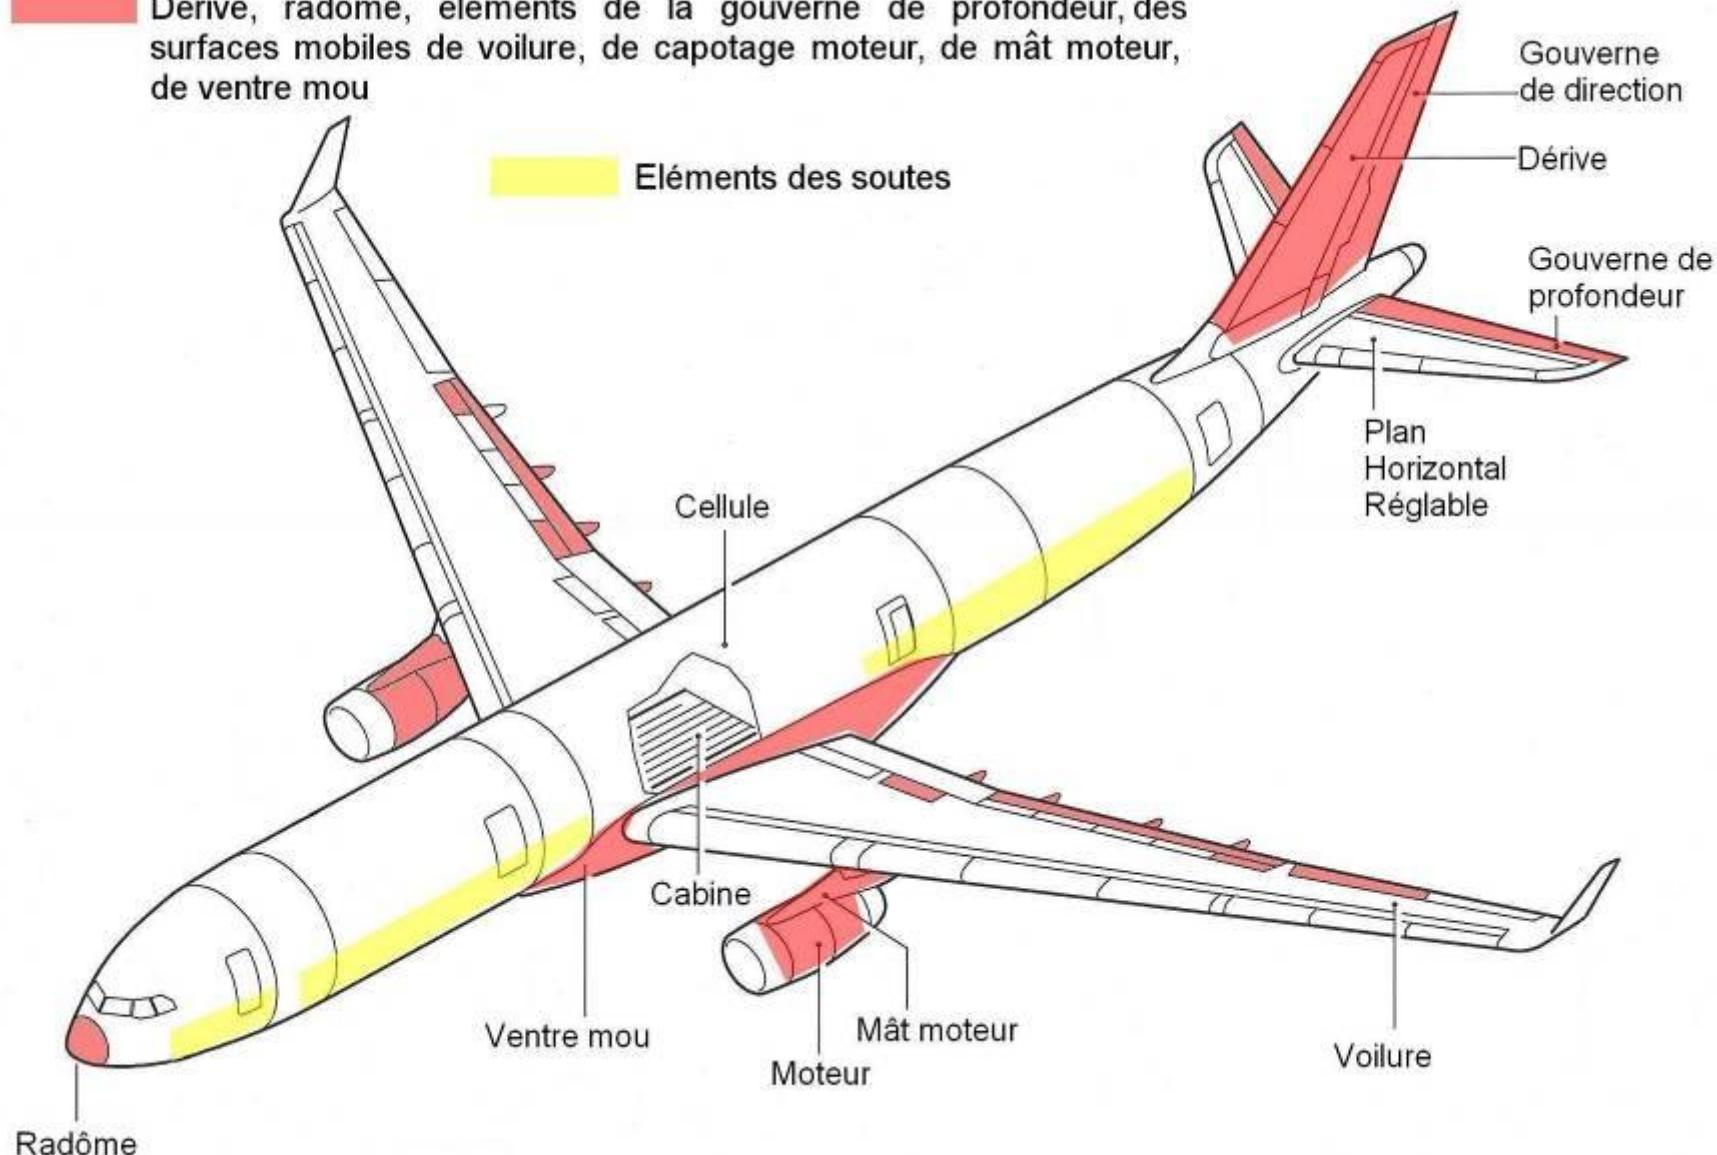
Dérive, radôme, éléments de la gouverne de profondeur, des surfaces mobiles de voilure, de capotage moteur, de mât moteur, de ventre mou

- ✓ Avion tombé entier
- ✓ Pas de dépressurisation.
- ✓ Gilets de sauvetage dans leur emballage
- ✓ Volets son sortis
- ✓ Sièges PNC (3 retrouvés)non utilisés
- ✓ L'avion a heurté la mer avec un angle d'attaque positif, ailes horizontales avec forte vitesse verticale.

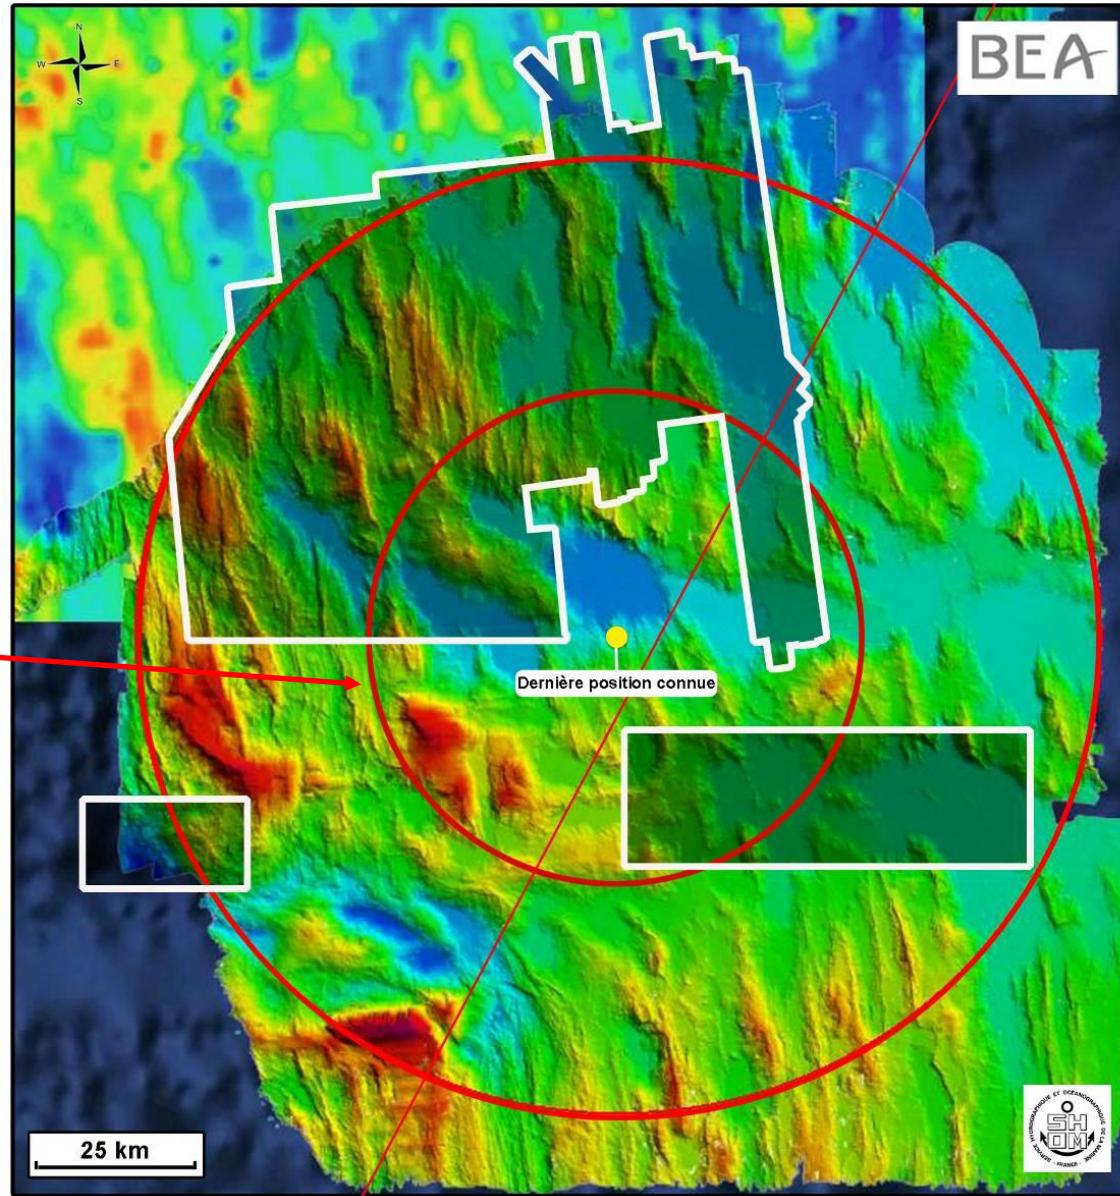
Nouvelle zone de recherches

- ✓ Reconsidération totale de la zone de recherches
- ✓ Décision de « balayer » près du centre du cercle initial

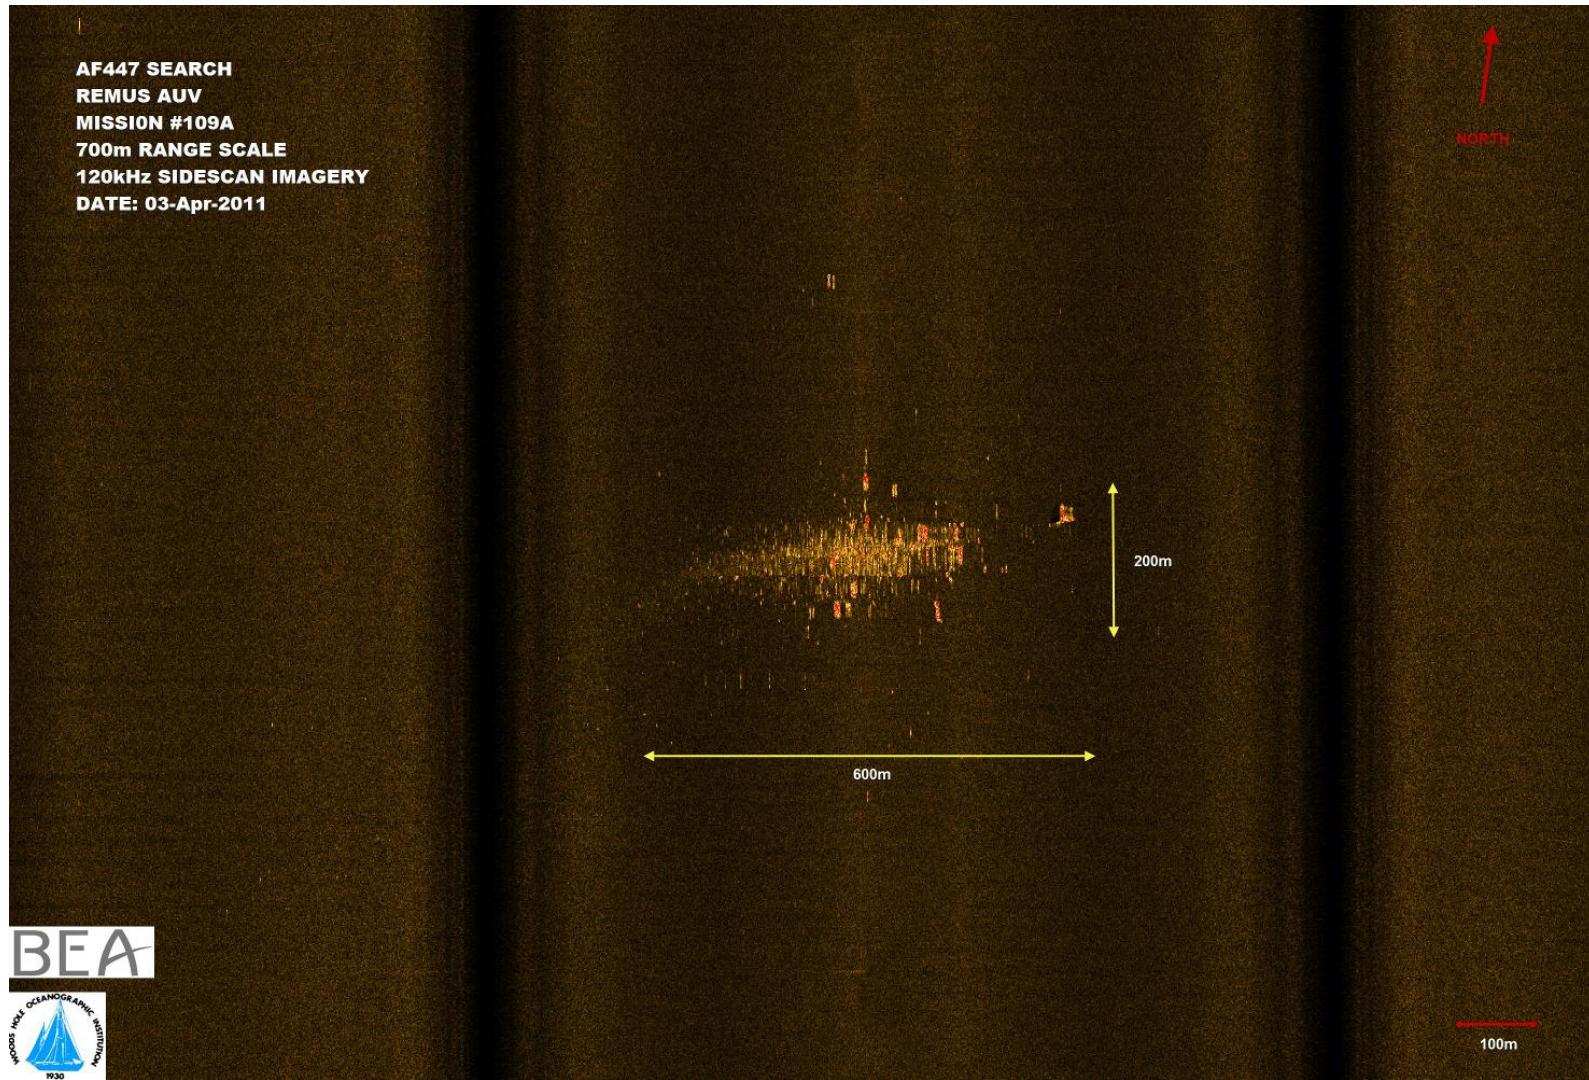
Epave repérée le 3 avril 2011

Le 3 avril 2011, les données de la dix-huitième mission AUV a été récupérée, et l'analyse des images sonar du fond a permis de mettre en évidence une concentration de données rétrodiffusées sur une surface de 600 sur 200 mètres .

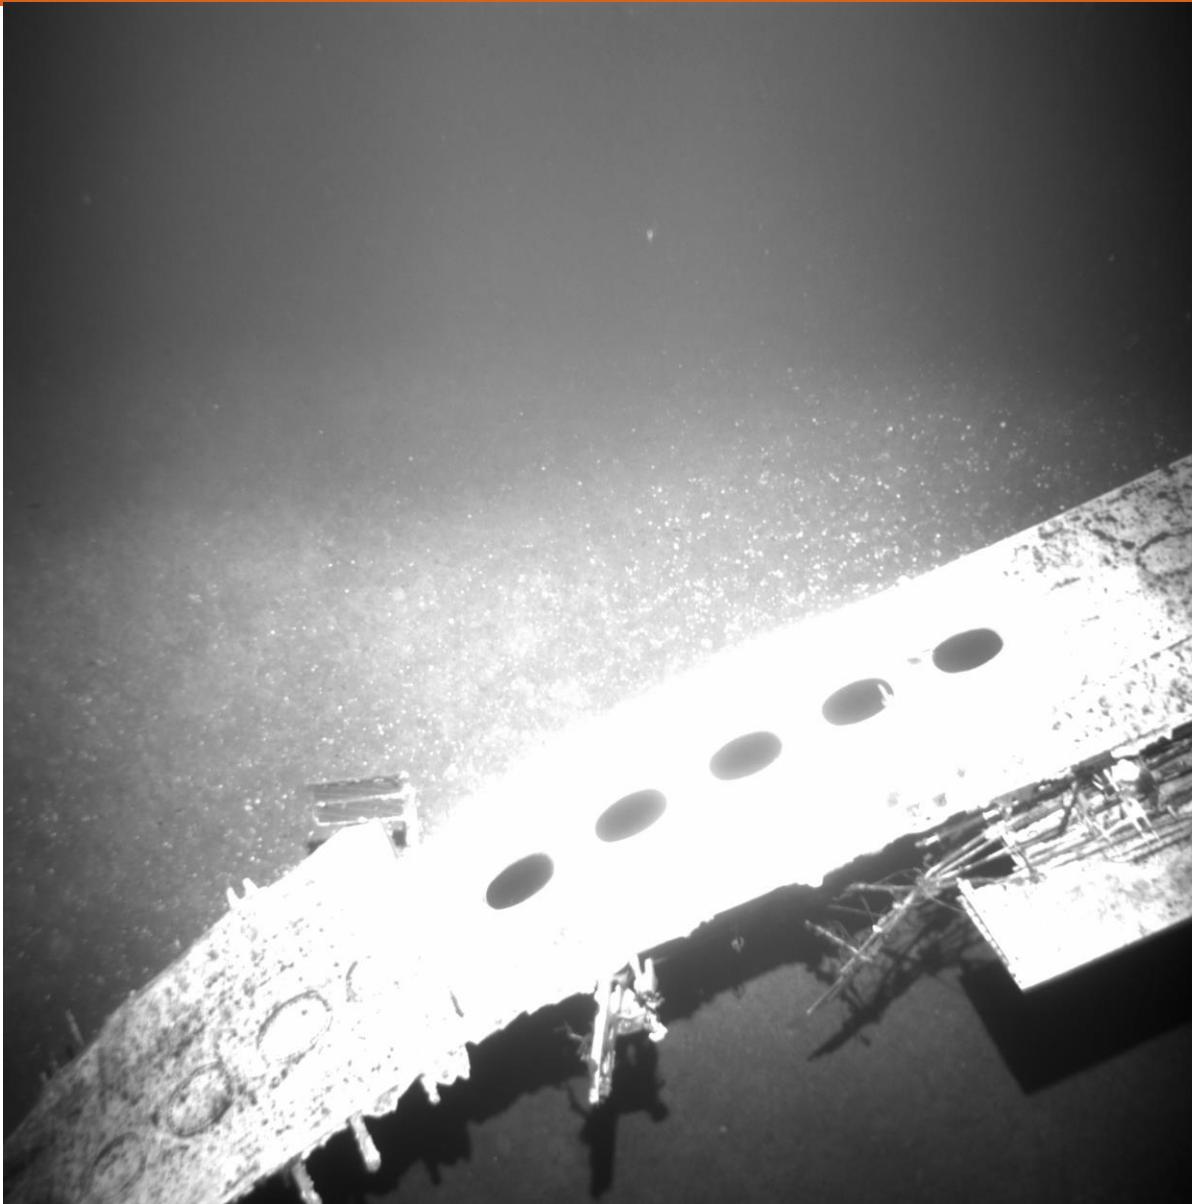
Photos Epave AF 447 prises par AUV

- Orientation épave sensiblement $080^\circ/260^\circ$
- Débris les plus lourds à l'est.
- Très grande énergie à l'impact.
- Déformation débris du bas vers le haut (parties du fuselage, entrées d'air moteur, échappement APU ..)

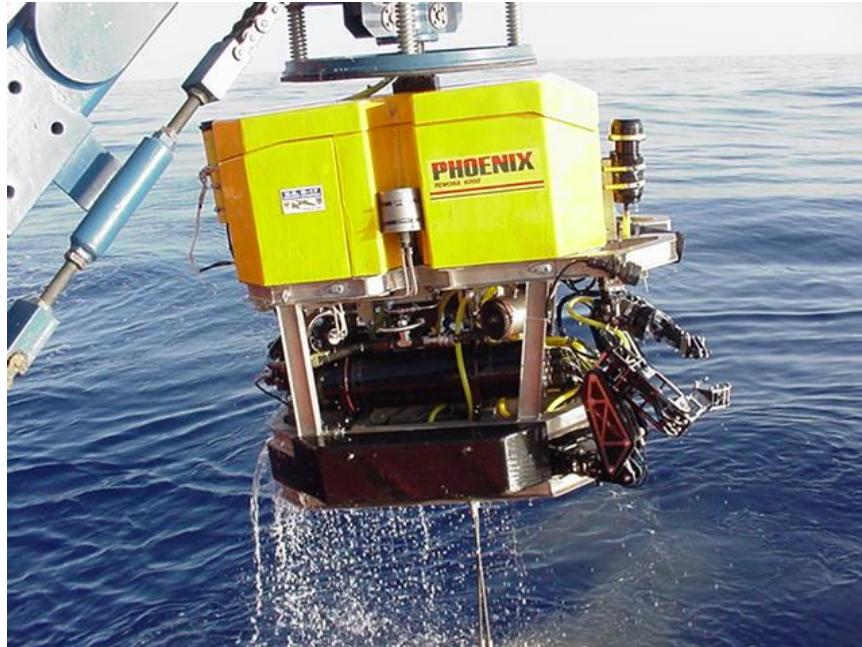
Le ROV

✓ REMORA 6000, de Phoenix International (US)

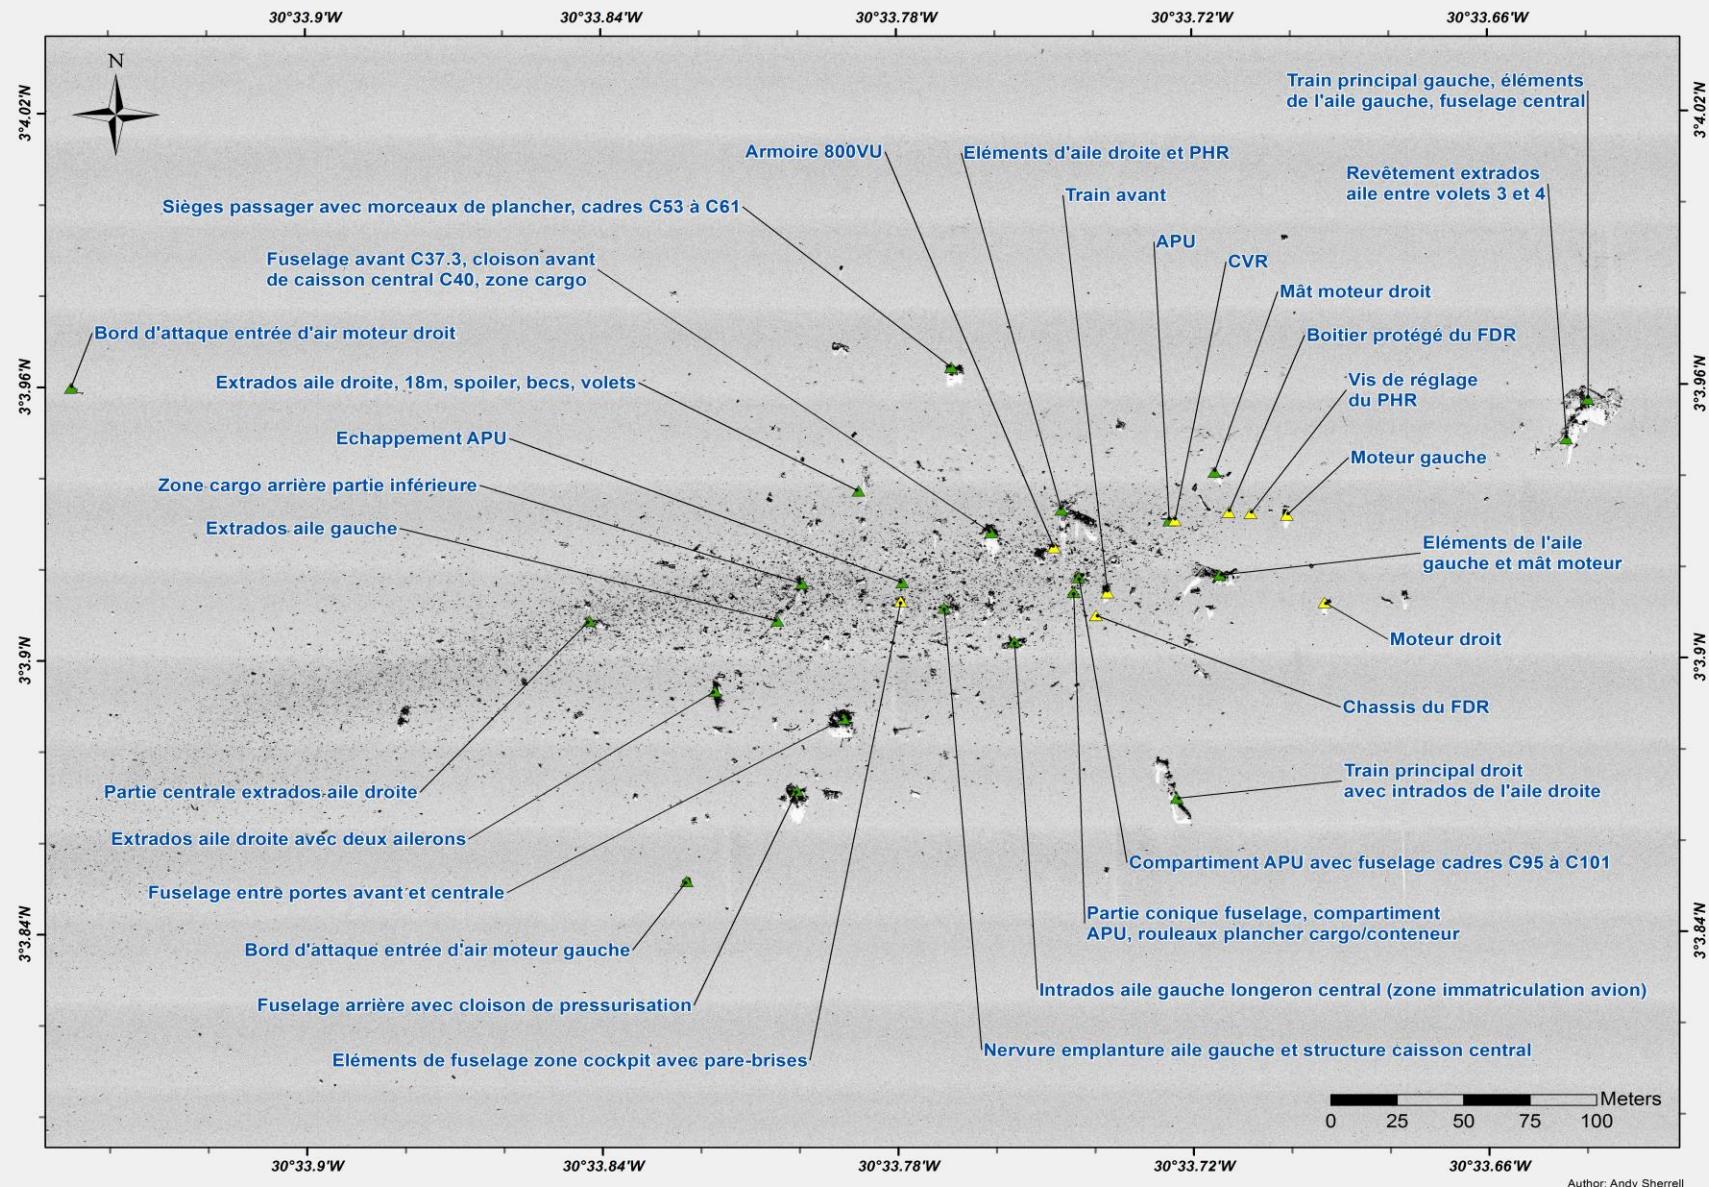
Eléments principaux identifiés

- ▶ Position relative du moteur électrique et de la vis de réglage du PHR correspond à une position du PHR entre 13 ° et 13,5 ° à cabrer.
- ▶ Les moteurs délivraient de la puissance.
- ▶ Siège gauche : ceintures ventrales attachées
- ▶ Siège droit : aucune ceinture engagée

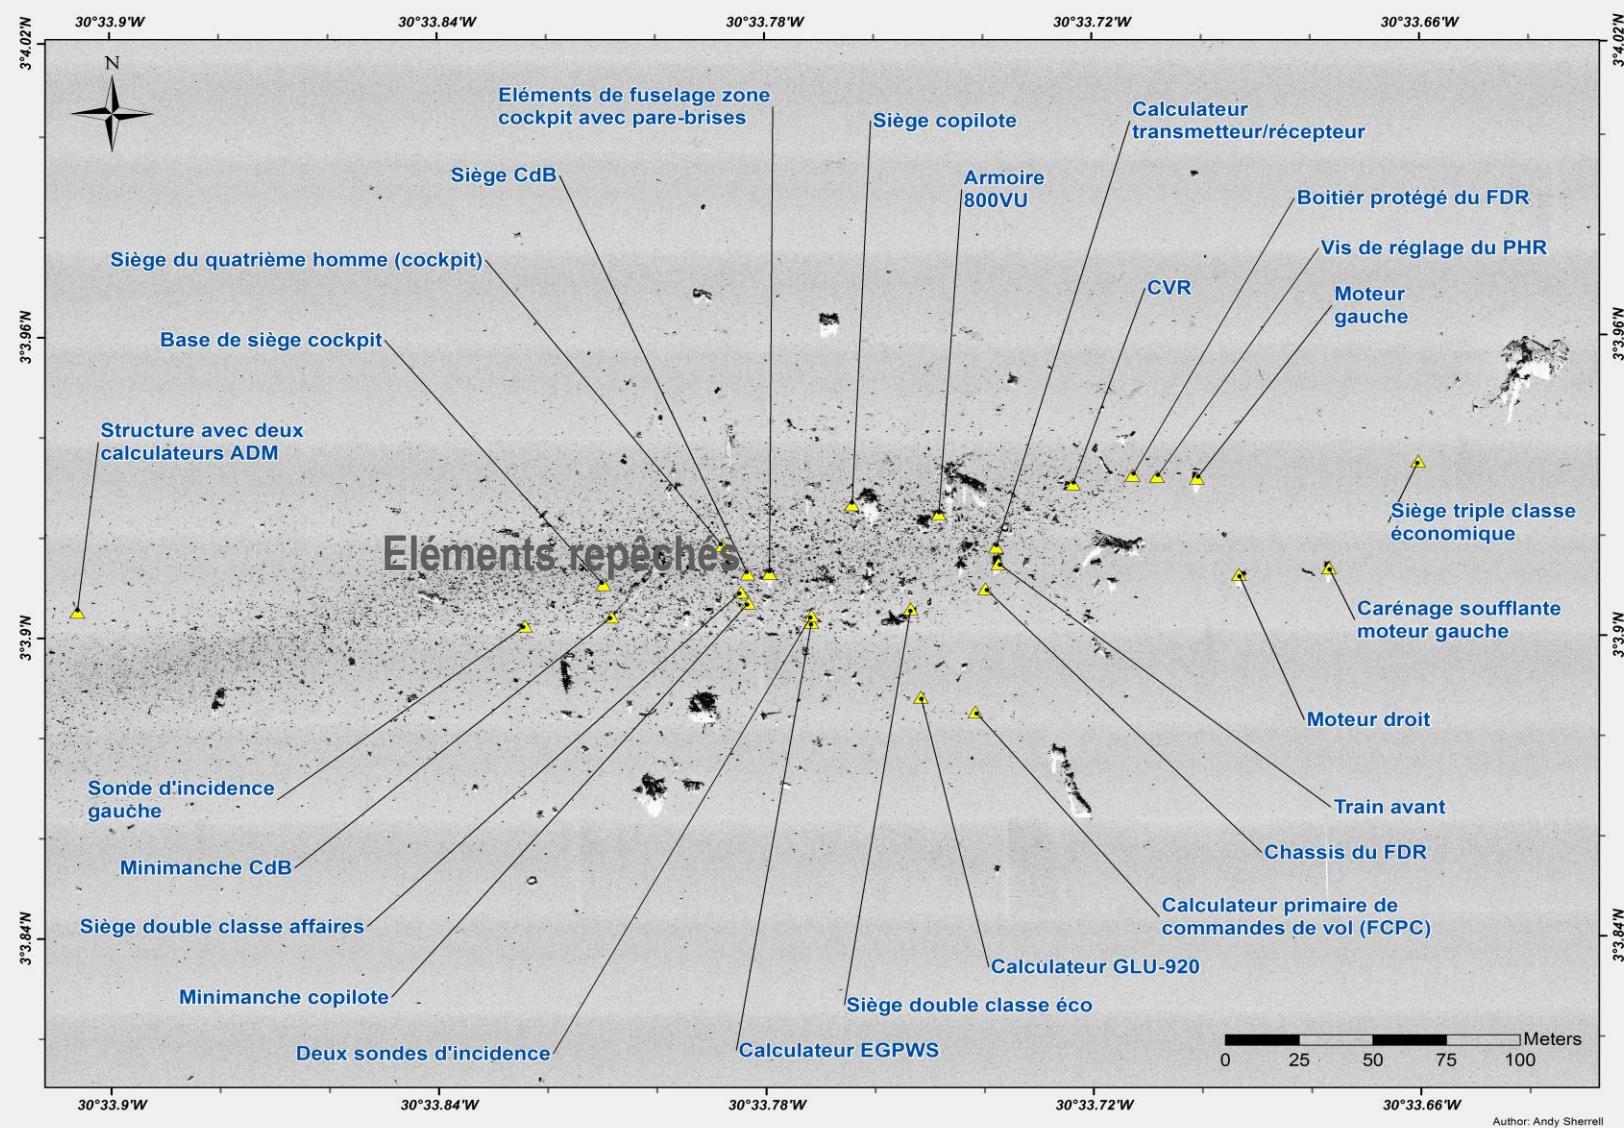
Eléments repêchés

+ env. 70 calculateurs
