CONTROL DE FAUNA AEROPUERTO INTERNACIONAL ELDORADO DE BOGOTA

COLOMBIA
Septiembre 9 de 2011

AEROPUERTO INTERNACIONAL ELDORADO

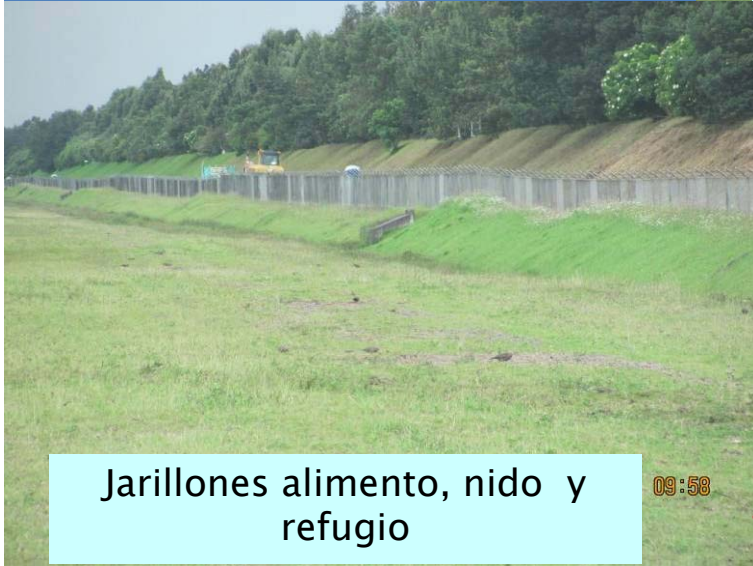
Nidación en tierra

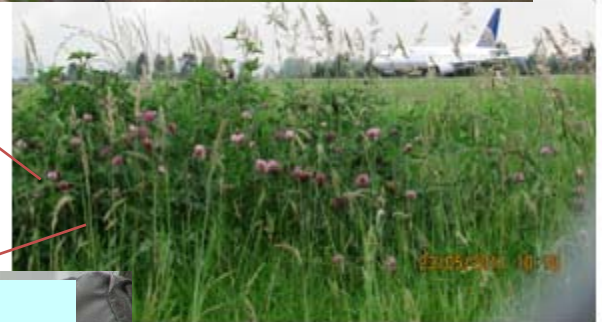
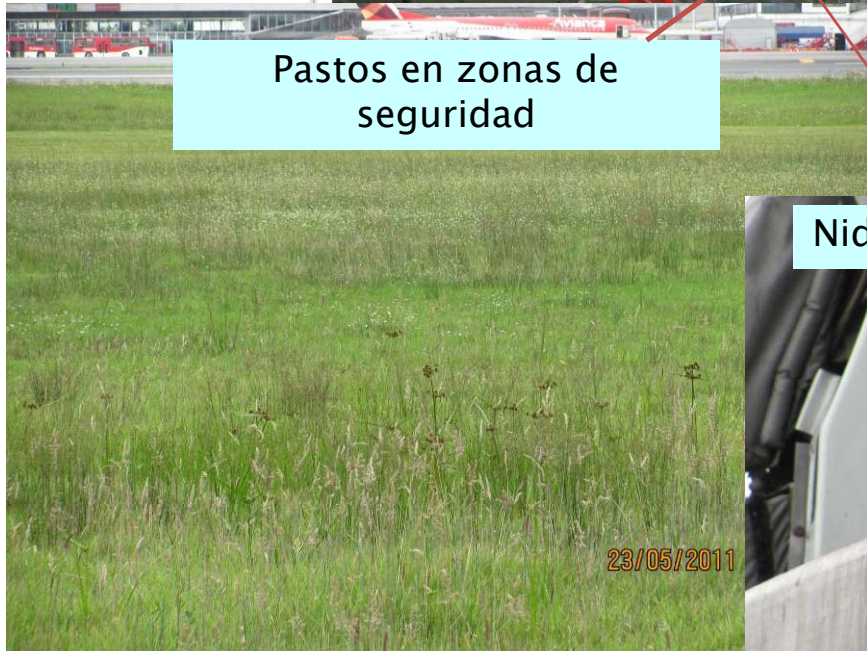
Pastos en zonas de seguridad

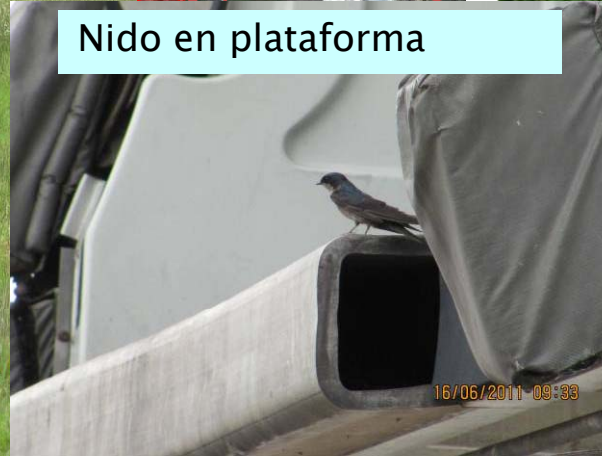
Nido en plataforma
