4.5 Programa para la Reducción de Choque con Aves

PROGRAMA DE REDUCCIÓN DE RIESGO DE PELIGRO AVIARIO

APÉNDICE A
Iniciativa de Colaboración entre Industria y Gobierno en Peligro Aviario
Reporte de Visita Inicial al Aeropuerto Internacional de Tocumen

Reporte de Visita Inicial al Aeropuerto Internacional de Guayaquil

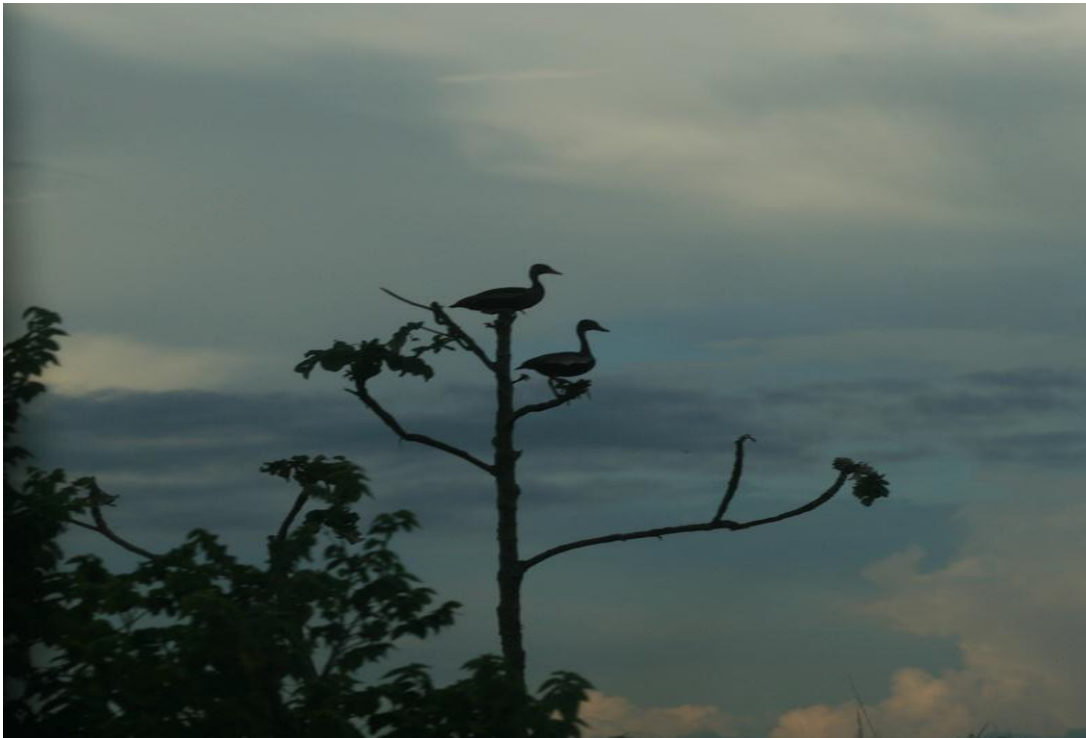
Después de la reunión inicial, se llevó a cabo un tour del aeropuerto. Durante este tour se notó que el aeropuerto enfrenta retos significantes en cuanto a hábitat de aves dentro del mismo. Existen en la parte sur del aeropuerto humedales vegetados con pastos con alturas superiores a los 7-8” pulgadas que son difíciles de mantener debido a las inundaciones. De igual manera, existen áreas forestales en la parte sur del aeropuerto que son prosperas para el anidamiento de aves que representan serios peligros para el aeropuerto como el pijije de ala Blanca y el buitre negro.

Pijije de Ala Blanca adyacente a AOA

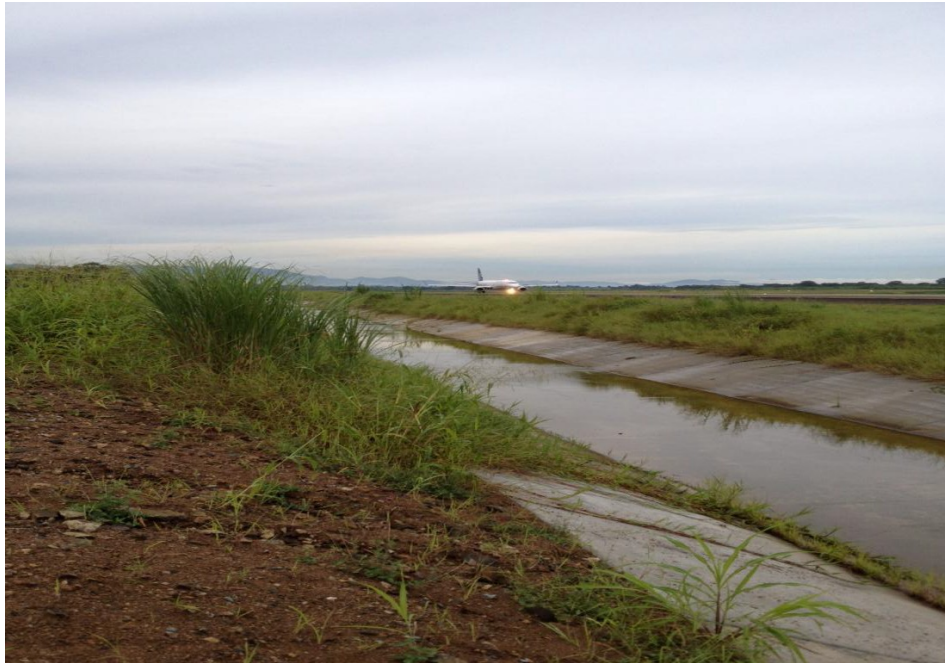
El aeropuerto ha construido canales de drenaje de concreto que deberían reducir la atracción de esta fuente de agua para las diferentes especies, sin embargo estos canales no están los suficientemente bien mantenidos. El pasto está creciendo a alturas de 5-7” pulgadas a lo largo del canal, y existe vegetación y sedimentación al fondo de este. Varias especies de aves zancudas, incluyendo garzas, garcetas blancas, garza morena y pedretes enmascarados fueron observadas alimentándose en el canal.

Canal de concreto cercano a la pista

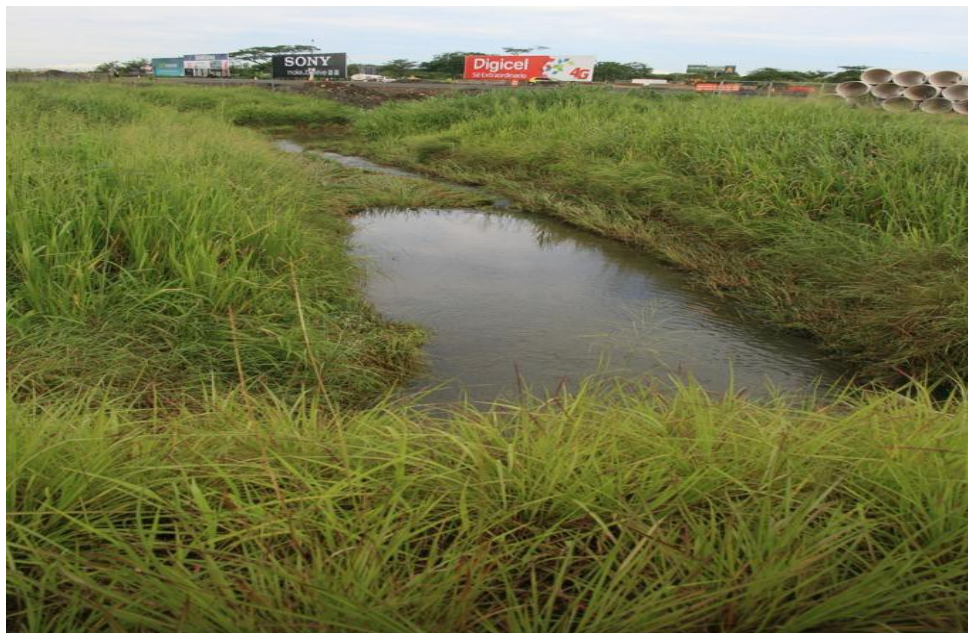
Pozo de drenaje con vegetación

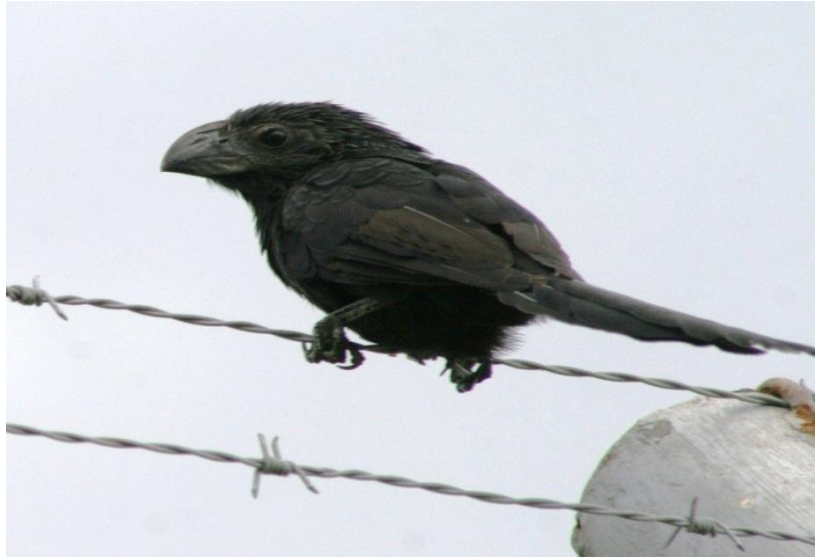
Las cercas alrededor del aeropuerto son adecuadas para impedir el acceso de mamíferos a las pistas. Varias especies de aves fueron observadas posando sobre las cercas, incluyendo el garrapatero ani, el zanate, el busarde caminero, varios tipos de palomas y varios tipos de aves mosquiteras. La presencia de estas especies indican la alta probabilidad de presencia de varios tipos de alimento tal como roedores pequeños, reptiles, anfibios e insectos dentro de/adyacente a las propiedades del aeropuerto

Ani posando sobre cerca de perímetro

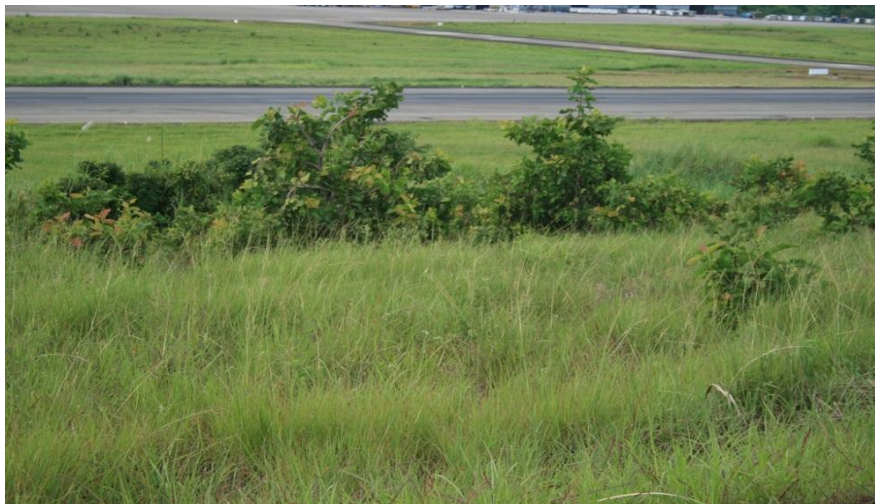
Las áreas directamente adyacentes a las pistas y zonas de rodaje son podadas y mantenidas regularmente. Las aves observadas y adyacentes a las pistas incluyen varios tipos de palomas, garzas, buitres y avefrías. Las áreas con pasto alto atraen a estas especies por varias razones, incluyendo la búsqueda de insectos y la anidación. Otras partes del aeropuerto no son podadas tan frecuentemente, estas áreas incluyen arbustos, que son zonas potenciales para posar y anidar en las aves

Pasto alto y arbustos cerca de las pistas

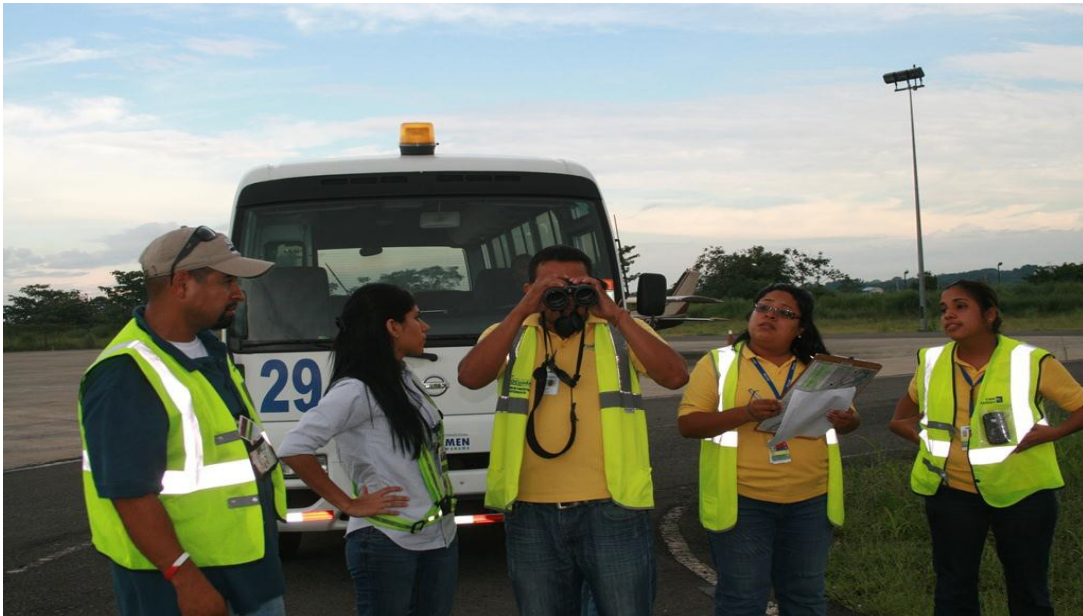
Un total de 2 observaciones al atardecer y 2 observaciones al amanecer fueron llevadas a cabo con el equipo local durante la visita inicial. Las inspecciones generalmente empezaron 30 minutos antes de la salida del sol y una hora después de que este se ocultara. Durante las inspecciones, describimos como se deben llevar a cabo las inspecciones en cada uno de los diez puntos por tres minutos. Todas las observaciones de fauna identificadas durante estos tres minutos son apuntados en una hoja de datos. Generalmente, observaciones vistas durante el desplazamiento entre puntos también deben ser grabadas.

Fauna llevando a cabo inspecciones

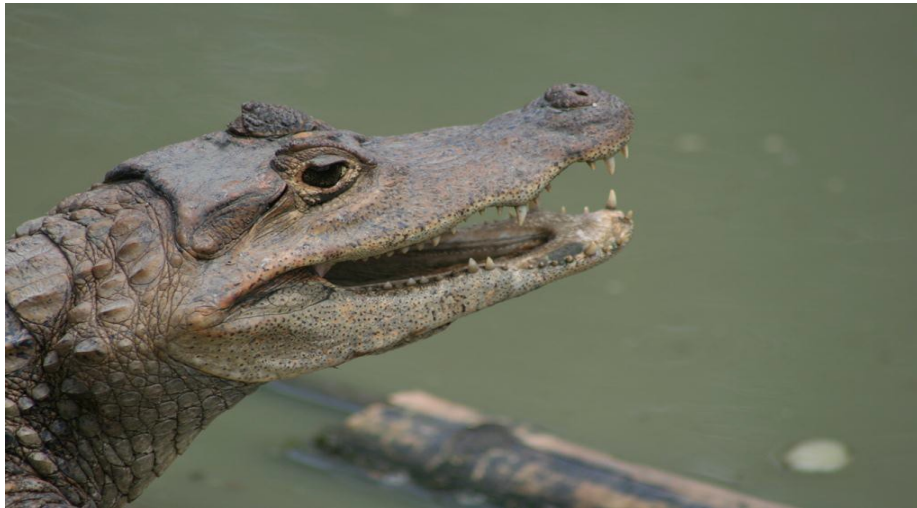
Equipo de Gran parte del Miércoles fue utilizada visitando lugares que atraen fauna en las afueras del aeropuerto. Estos incluyen dos basureros ilegales (uno de los cuales pertenece a un matadero ilegal de ganado), la Universidad de Panamá (proyectos de cocodrilos y cerdos), un río grande rodeado de tierra sin desarrollar donde cientos de aves fueron observadas alimentándose, y las áreas residenciales de La Siesta y El Pantanal que contienen basureros abiertos. También tuvimos la oportunidad de ver áreas a las afueras del aeropuerto desde un helicóptero prestado por el Director General. Esto nos permitió observar fincas privadas y humedales que no hubieran podido ser accesibles de otra manera. Observamos un gran número de aves de rapiña volando cerca de las áreas de aproximación y despegue afuera de la propiedad del aeropuerto.

Lago de cocodrilos en la Universidad de Panamá

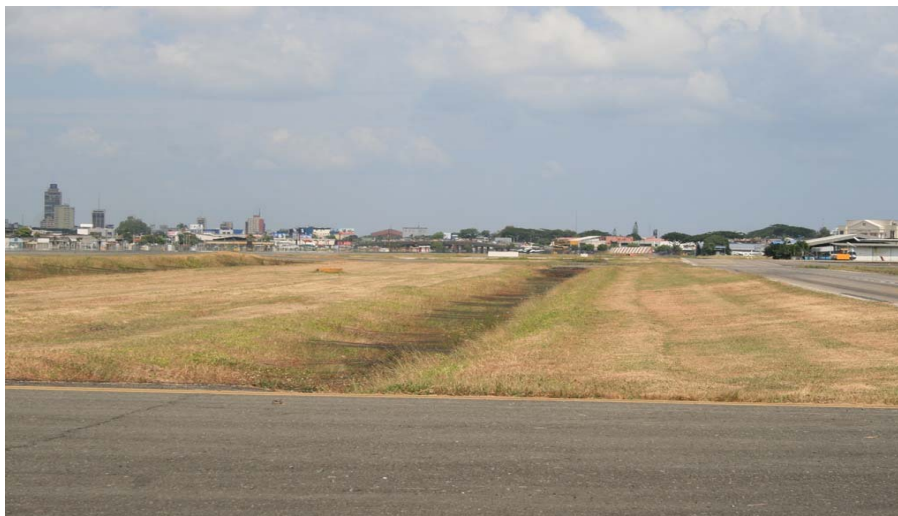
A continuación de la reunión inicial, recibimos un tour por las propiedades del aeropuerto. El hábitat dentro de la propiedad del aeropuerto está bien mantenido en cuanto a altura de pastos. El aeropuerto actualmente está mitigando sus pozos de drenaje cubriéndolos con redes para evitar su uso por parte de aves zancudas. Dos aves zancudas que lograron penetrar las redes fueron observadas dentro de dos diferentes pozos. Las redes estaban en el proceso de ser remplazadas durante nuestra visita.

Redes cubren los pozos y el pasto es podado y mantenido

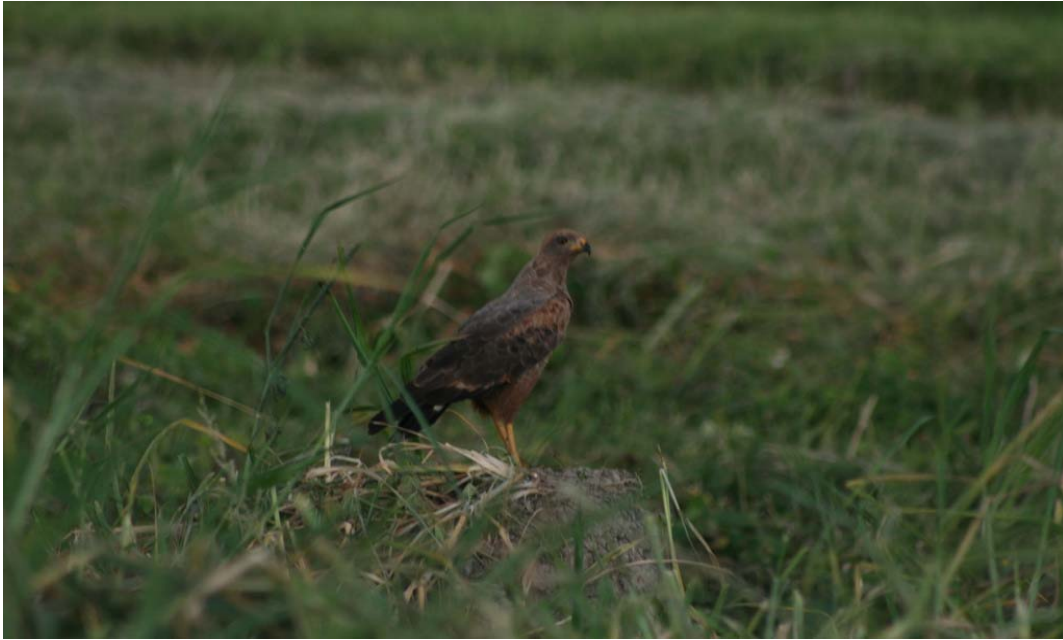
Montañas de escombros de construcción y tierra están localizadas en algunos puntos del aeropuerto, las cuales son lugar de cacería para diversas especies de aves. Un halcón fue observado posando sobre estas montañas en varias ocasiones.

Halcón posando sobre escombros

- Llevar a cabo inspecciones durante el amanecer y atardecer con el equipo de gestión de fauna
- Reunirse con el personal apropiado del aeropuerto para determinar la probabilidad de remover las montañas de escombros y arbustos del aeropuerto. El aeropuerto coordinara el lugar y la hora de la reunión.
- Determinar que técnicas de gestión de fauna funcionan y cuales no son efectivas en el aeropuerto y discutir nuevas técnicas de gestión de fauna
- Reunirse con el equipo local de gestión de fauna y el equipo de operaciones del aeropuerto para discutir el desarrollo y la logística de un programa de entrenamiento de gestión de fauna para el personal de operaciones y mantenimiento del aeropuerto

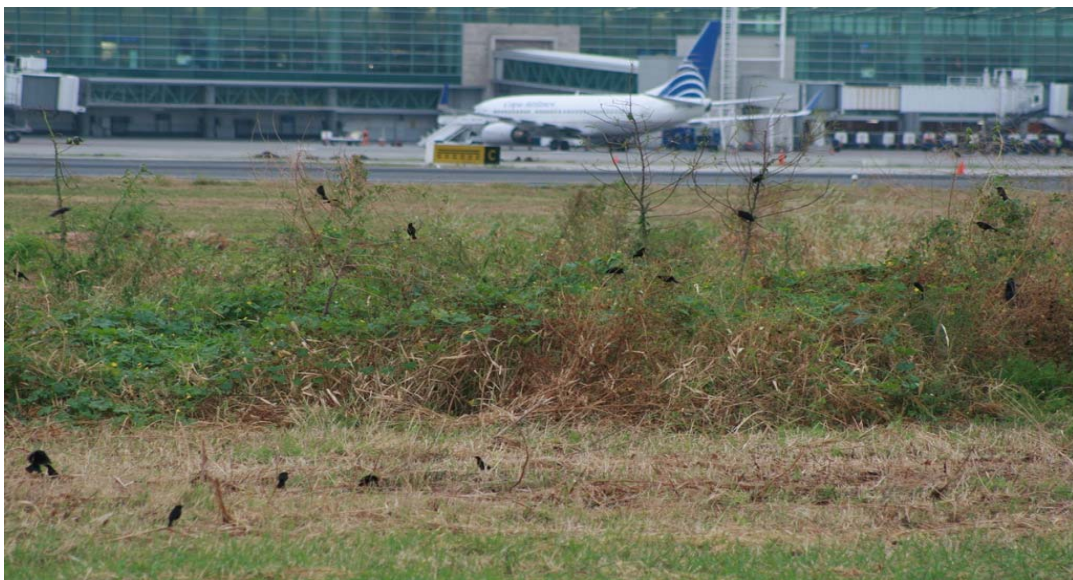
Áreas de arbustos entre 4-6' pulgadas y hierba están localizadas en algunas partes del aeropuerto. Algunas palomas y mirlos fueron observadas posando en estas áreas. Los arbustos deben ser removidos y la hierba debe ser podada en estas áreas.

Mirlos volando sobre arbustos y hierbas

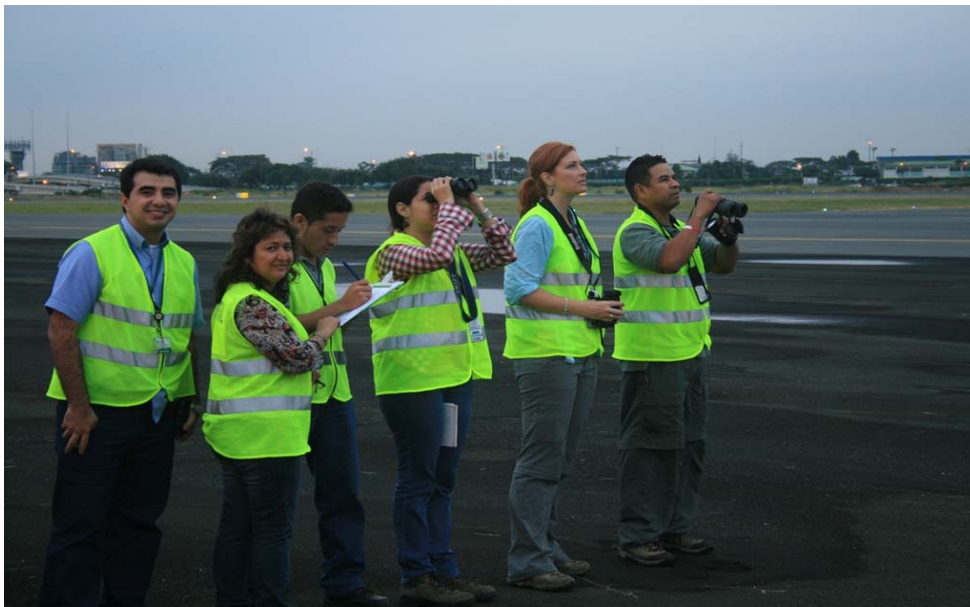
Personal de Gestión de Fauna, FAA y USDA llevando a cabo inspecciones

Se llevaron a cabo un total de dos inspecciones al amanecer y dos inspecciones al atardecer durante la visita inicial. Las inspecciones generalmente comenzaban 30 minutos antes de la salida del sol y una hora después de la puesta del mismo. Durante las inspecciones, describimos como estas deben ser llevadas a cabo en cada uno de los puntos durante 3 minutos. Todas las observaciones de fauna durante esos 3 minutos deben ser registradas en las hojas de datos. Las observaciones de fauna hechas durante los periodos de movimiento entre puntos también deben ser registradas. El personal de acostumbro rápidamente al protocolo de inspección y fueron capaces de determinar la manera más eficiente de visitar cada punto reduciendo al máximo el tiempo el tiempo entre puntos.

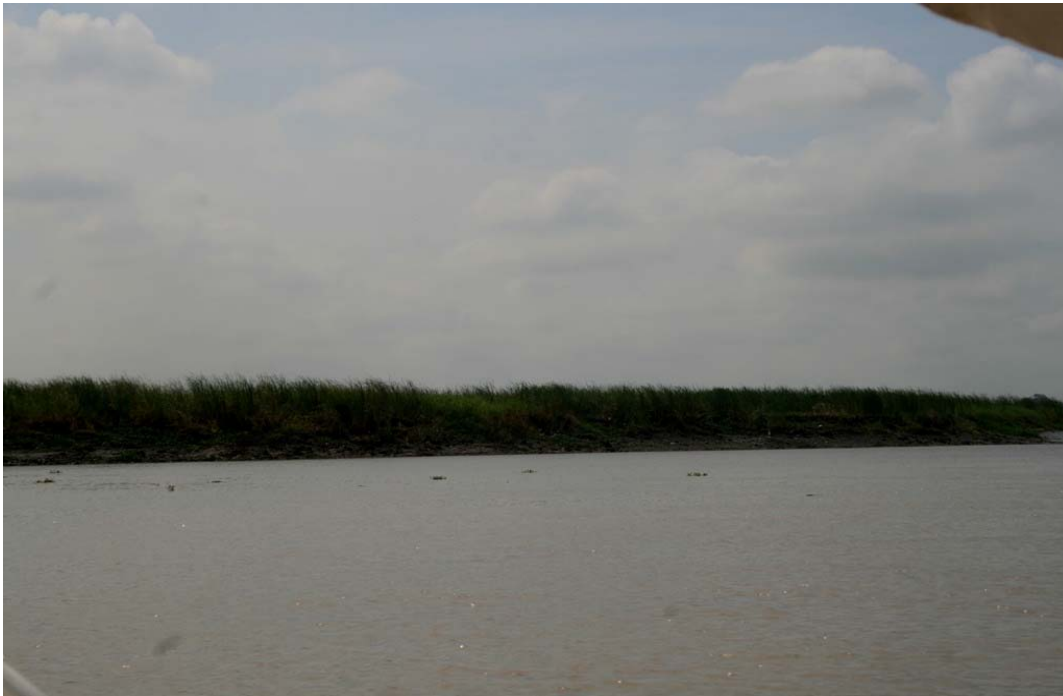
Una gran parte del Sábado se destinó a visitar áreas que pueden atraer aves en las afueras del aeropuerto. El uso de suelo a las afueras del aeropuerto incluye zonas comerciales, industriales y residenciales. El río Guayas está localizado al este del aeropuerto. Una pequeña e inhabitada isla, Isla la Palmar, está localizada en la mitad del río Guayas al este del aeropuerto. Isla la Palmar es uno de los mayores peligros para el aeropuerto, ya que es usada como punto de descanso y escala para miles de aves migratorias durante la primavera y el otoño. De acuerdo al aeropuerto, la especie predominante es el pijije de ala blanca. El hecho de que este es un pájaro grande que vuela en grandes rebaños, lo hace especialmente peligroso para aeronaves. La trayectoria de aproximación para los aviones que van hacia el aeropuerto está localizada directamente sobre la isla. Es absolutamente necesario que el personal del aeropuerto pueda llevar a cabo actividades de mitigación en esta isla para impedir que sea usada por aves en el futuro. En el pasado, se construyó una reja sobre la isla utilizando redes para impedir a las aves aterrizar en la isla, y aparentemente fue una medida exitosa. Desde entonces, la reja no ha sido reconstruida y es probable que la isla sea designada territorio protegido. Si esto sucede, es probable que las actividades de mitigación no sean permitidas en el futuro. TAGSA está trabajando con el gobierno local para educarlo sobre los problemas de seguridad asociados con impactos de ave como resultado del uso de esta isla por parte de las aves.

Isla la Palmar en el Rio Guayas

- Llevar a cabo inspecciones durante el amanecer y atardecer con el equipo de gestión de fauna
- Llevar a cabo entrenamiento en gestión de fauna para el personal de operaciones y mantenimiento
- Reunirse con la Base Aérea de FAE y el Jardín Centro de Eventos para discutir sobre árboles y áreas inundadas.
- Desarrollar estrategias con LAN y TAGSA para trabajar en conjunto con el gobierno local sobre las áreas que atraen aves localizadas a las afueras del aeropuerto
- Recolectar más información sobre cómo y cuándo se deben desarrollar actividades de mitigación en la Isla la Palmar (se discutirá a tabes del proyecto)

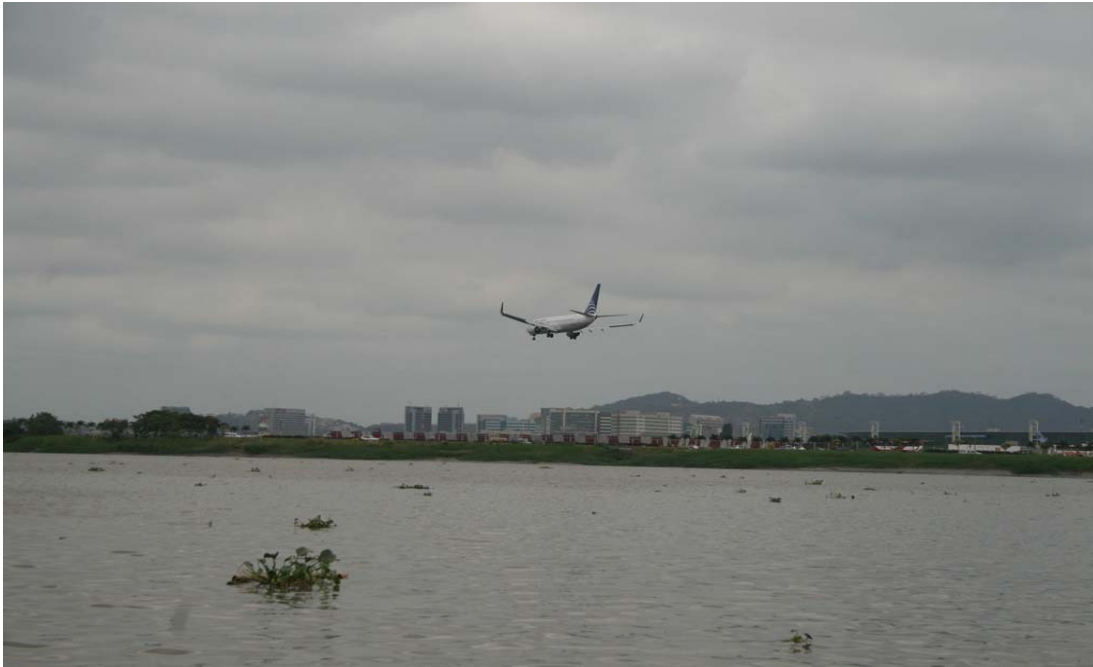
Aeronave en aproximación sobre Isla la Palmar y el Rio Guayas

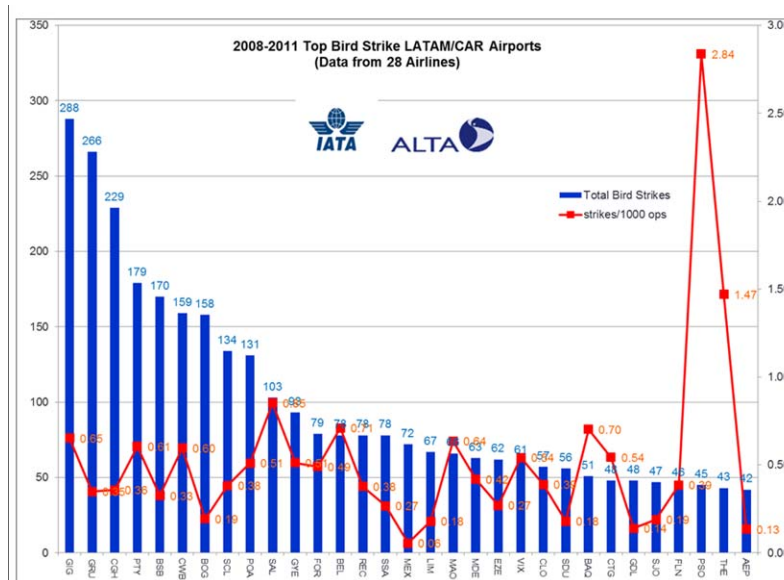
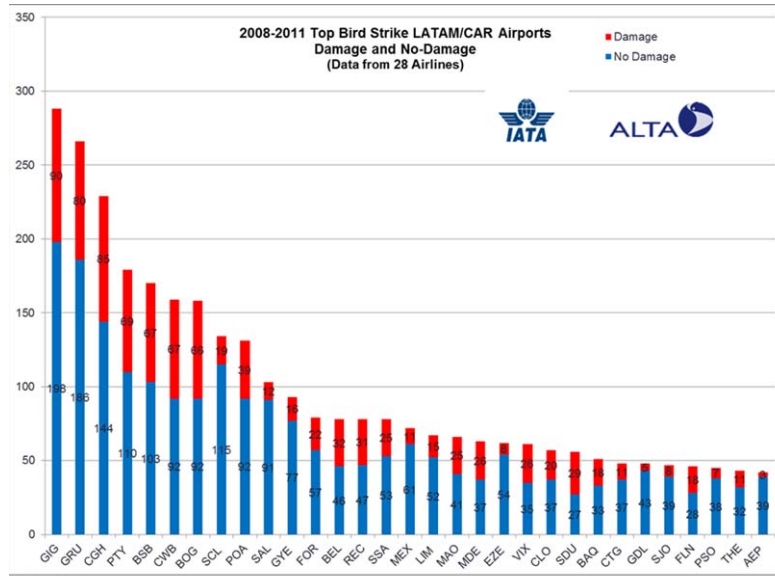
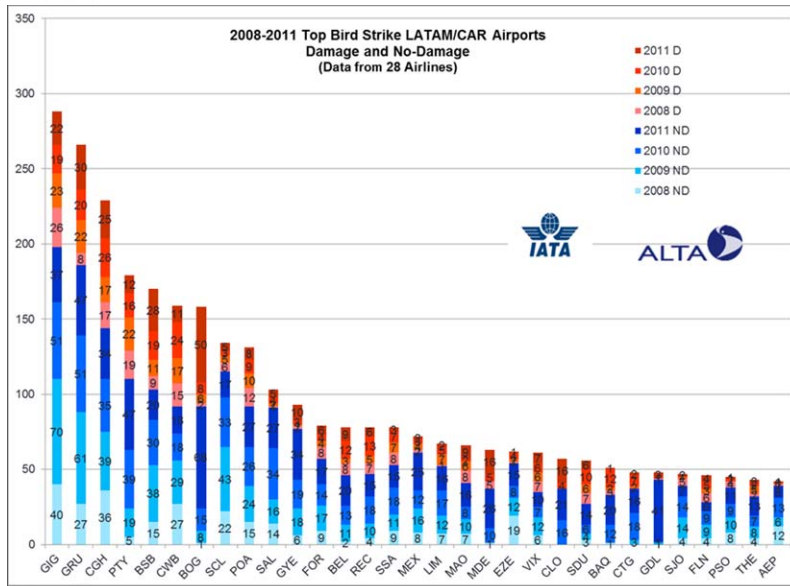
APÉNDICE C Datos de Impacto de aves

- 28 Aerolíneas aportaron data para realizar esta información
- Se reportaron impactos en mas de 185 aeropuertos de la región
- Se reportaron un total de 4,421 impactos

- De estos impactos, 1,231 tuvieron danos en las aeronaves (28%)
- De los 20 aeropuertos principales, se contabilizo 2,537 impactos (57%)
- En los top 10 aeropuertos, 5 son de Brasil y estos contabilizan 1,122 impactos (GIG, GRU, CGH, BSB, CWB) (25%)

- BOG fue de 23 impactos en el 2010 a 118 en el 2011 (cultura de reporte)
