EVALUACION y ESTRATEGIAS DE MITIGACION DEL RIESGO POR FAUNA EN EL UMBRAL 18

AEROPUERTO INTERNACIONAL PANAMA PACIFICO

Grupo#1 Área de estudio C18

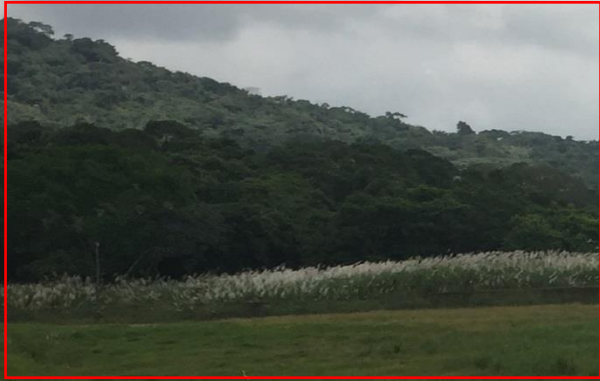
PARCHE DE VEGETACION
BOSQUE SECUNDARIO
QUE RODEA TODO EL
AEROPUERTO

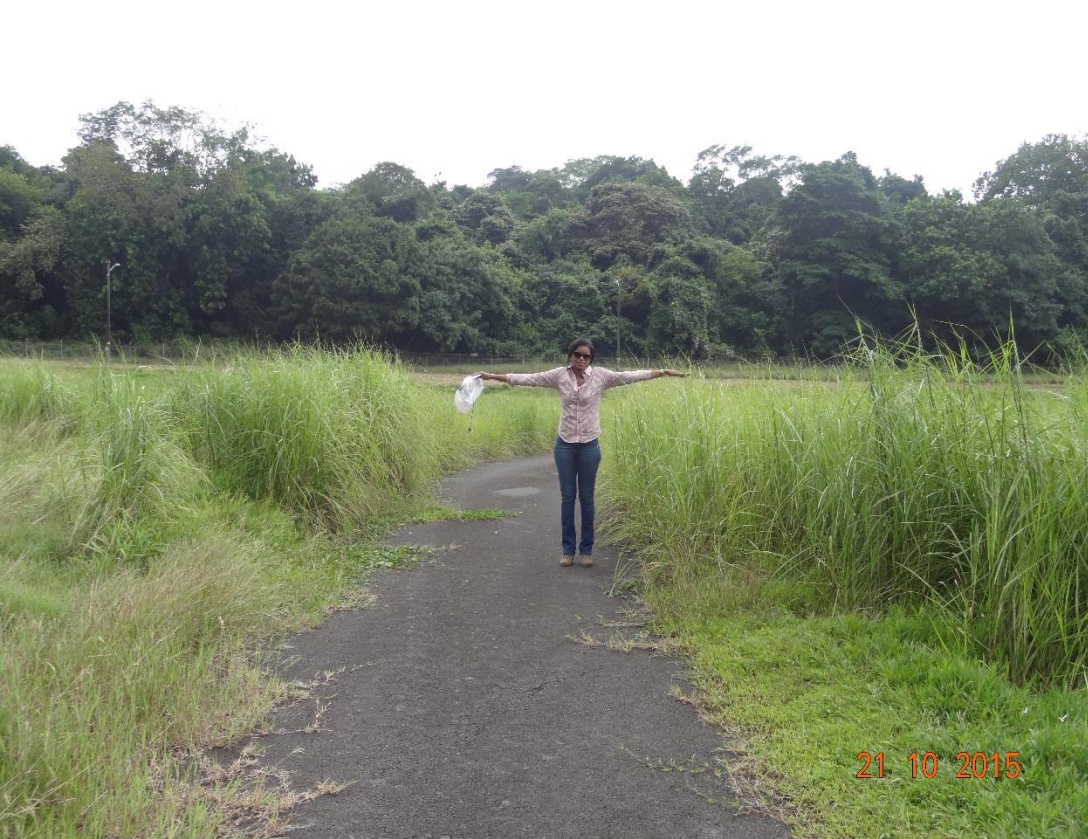
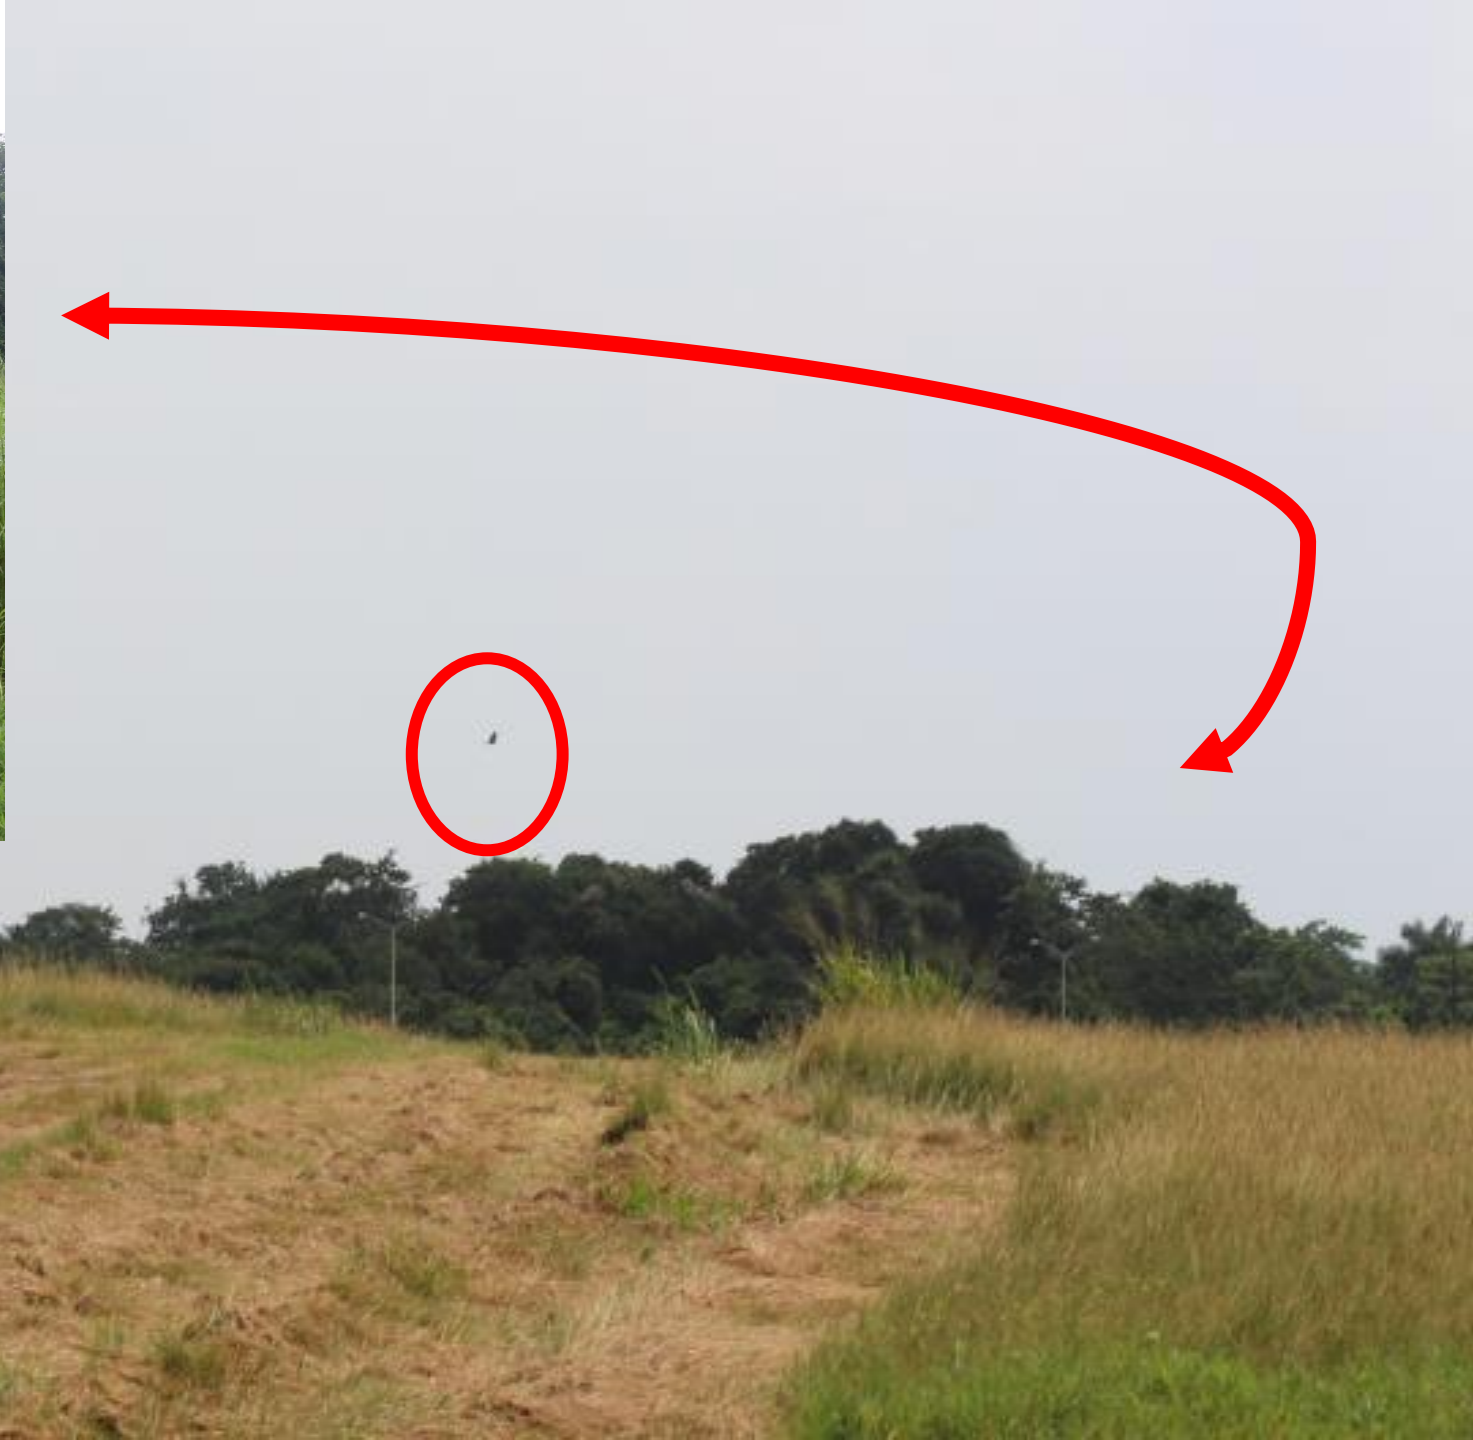
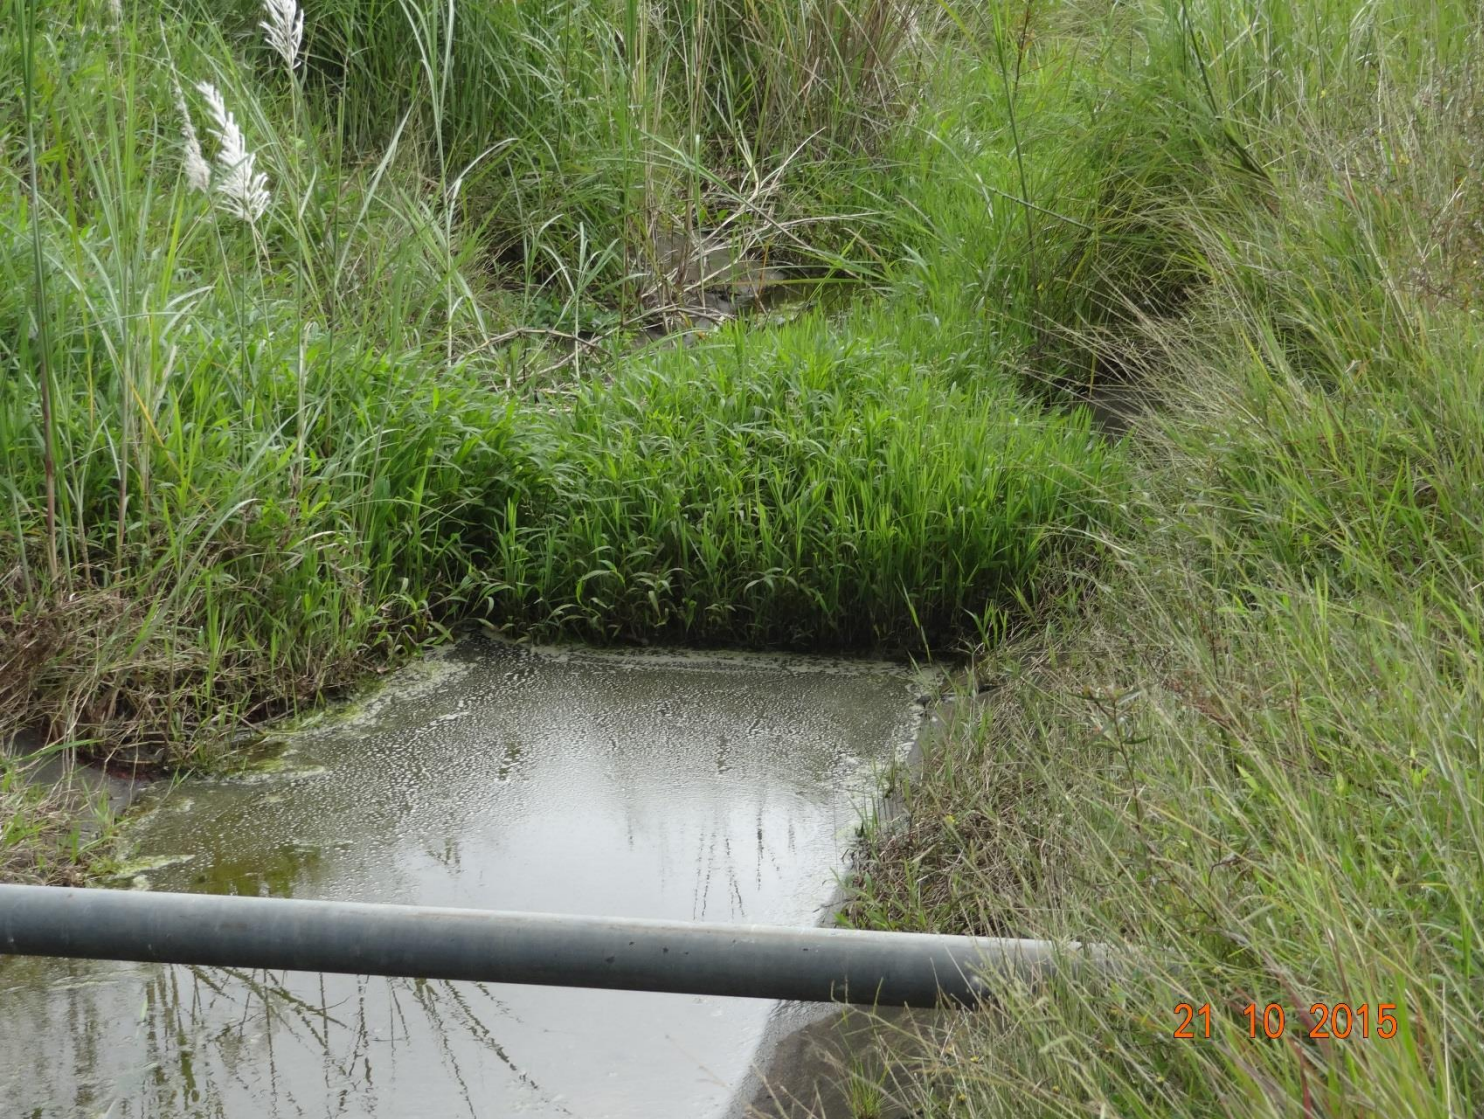
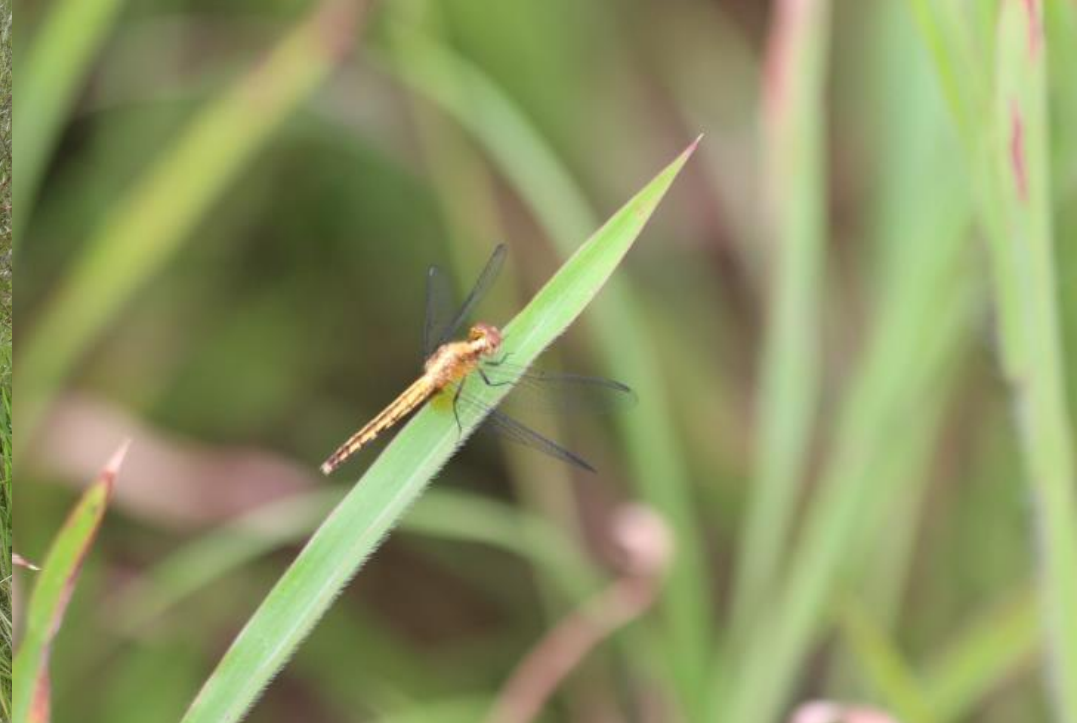
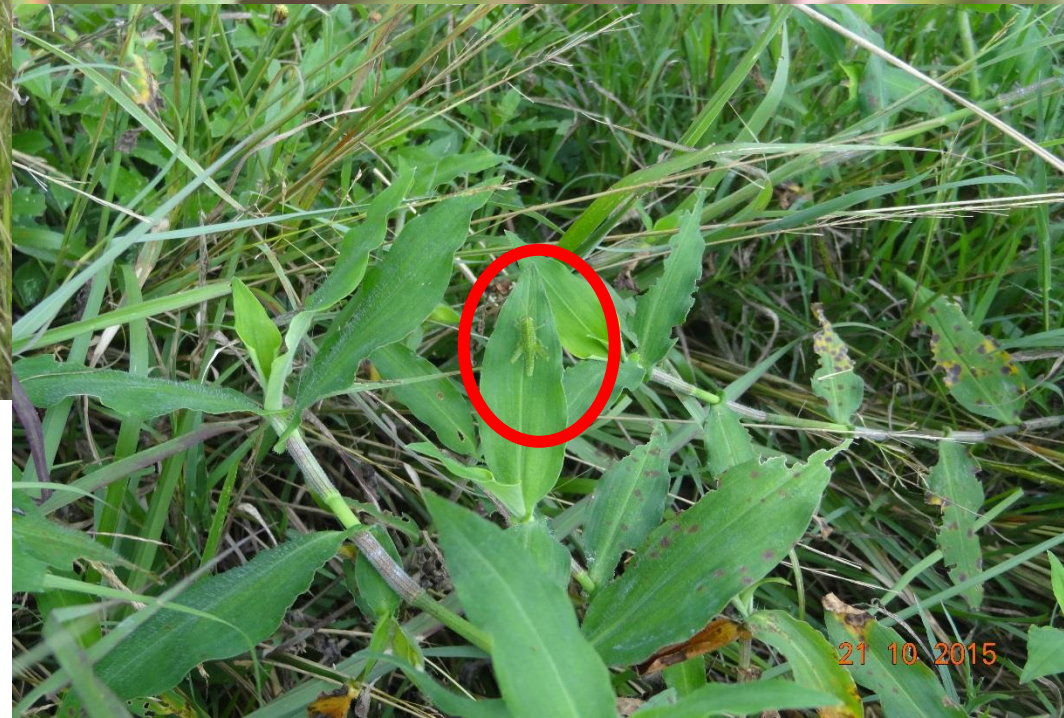
ESPIGAS FUERA DEL
PRIMER CERCO

SUBSESTACION CON
PERCHA

DRENAJES DE PISTA

INSECTOS EN PASTO Y
AGUA

PASTOS

DRENAJES OBSTRUIDOS POR VEGETACION ↔ INSECTOS

MANTENIMIENTO DE AREAS NO PAVIMENTADAS- VERDES

- Inversión para el mantenimiento periódico incluido en el plan de manto del aeropuerto y presupuestado anualmente (canales, pastos,)
- Medidas de exclusión con mallas para el canal revestido

PERCHAS EN LUMINARIAS

- Instalación de púas
- Aumento de patrullaje y hostigamiento

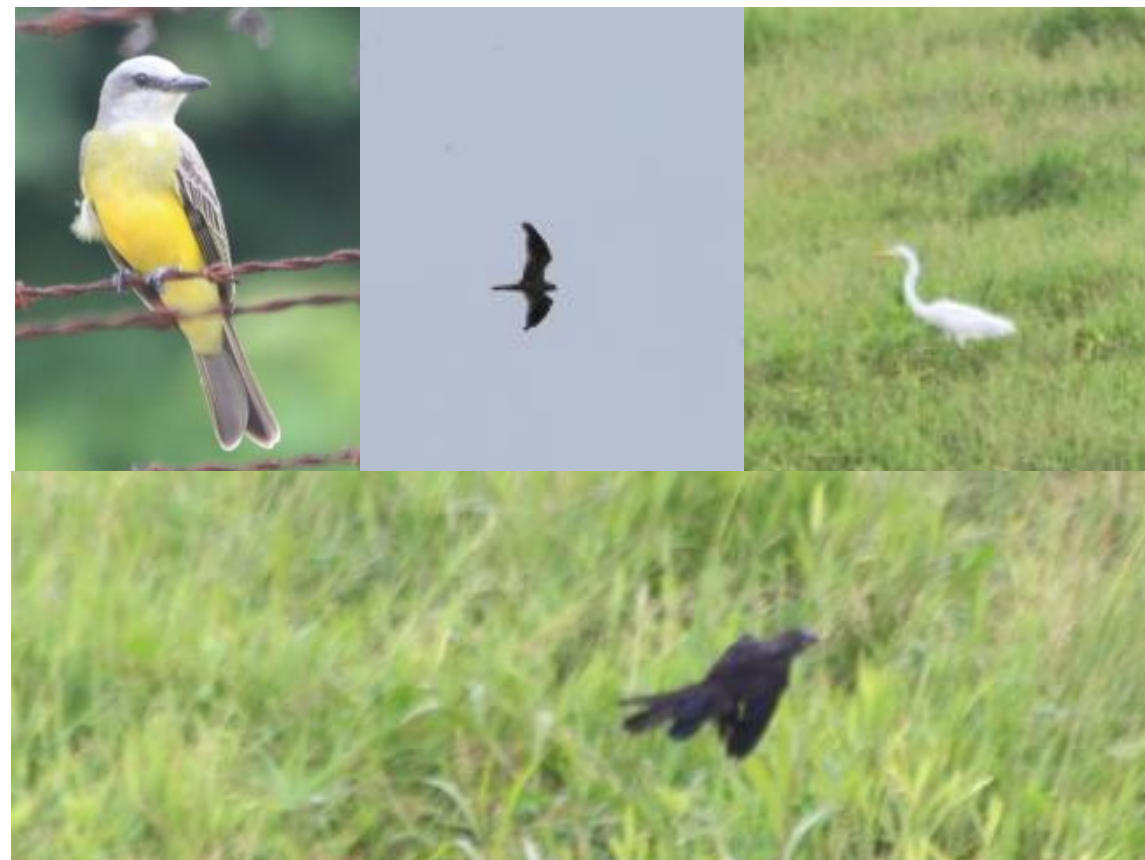
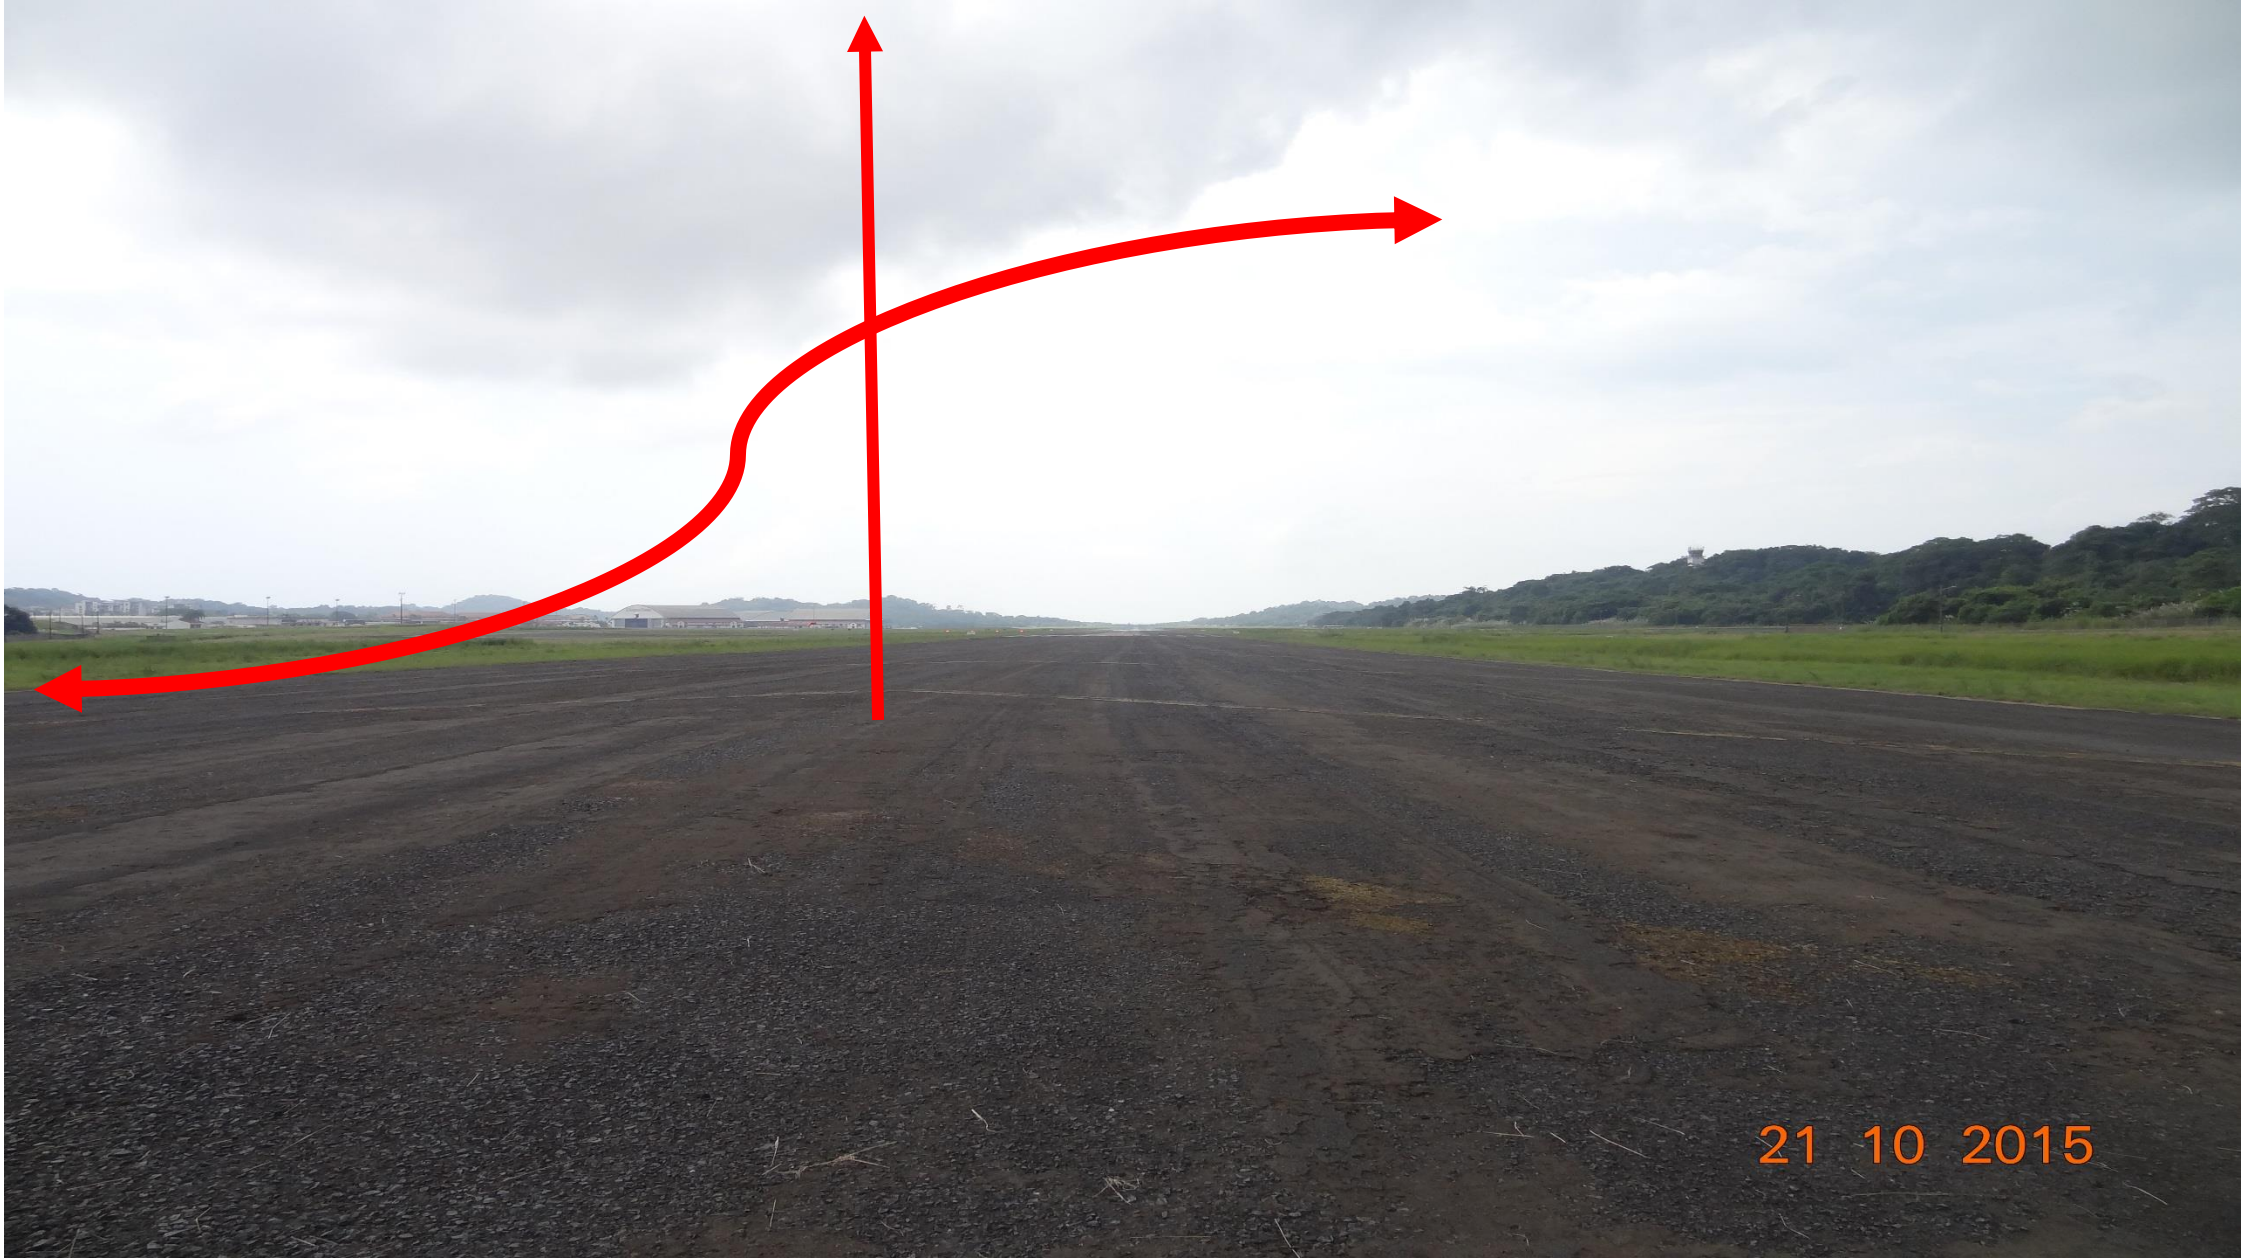
21 10 2015

IMPACTO CON FAUNA COMO CONSECUENCIA DEL CRUCE DE AVES ATRAIDAS POR CANALES SIN MANTENIMIENTO, VEGETACION ALTA

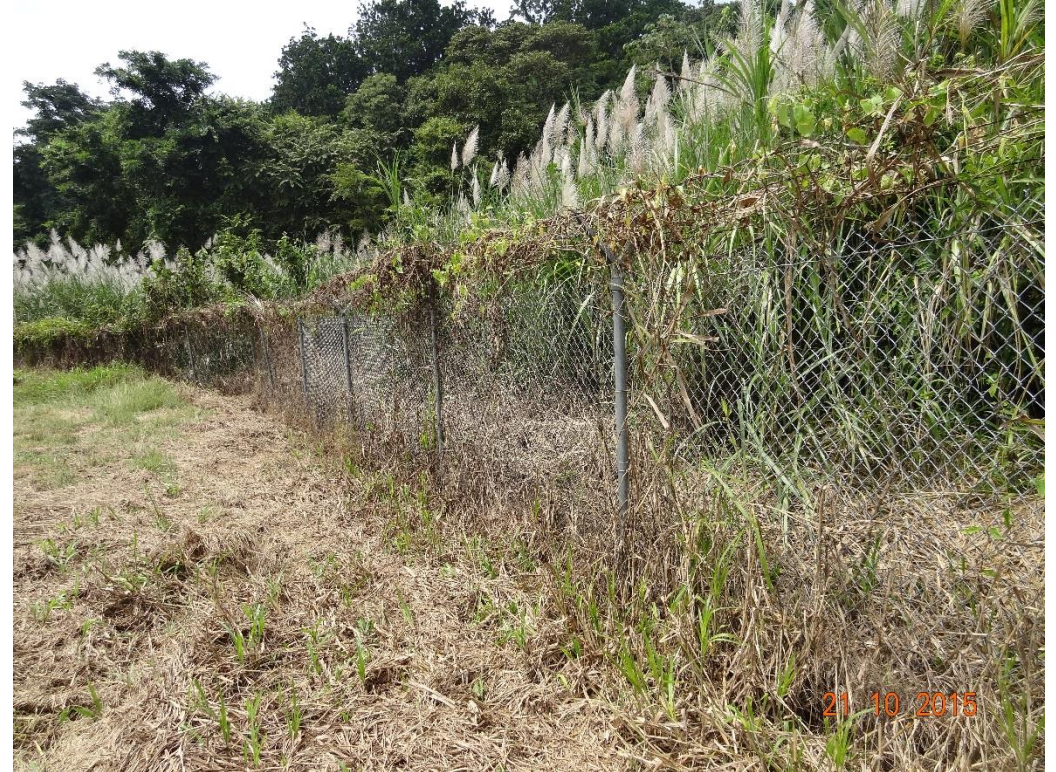
cercado

- Aunque la malla se encuentra en buen estado debe asegurarse Todos los puntos internos y externos pues el cruce de fauna especialmente mamífero puede derivar en accidente por la posibilidad de choque en esta área critica del aeropuerto
