Restablecimiento de servicios ANS en el Aeropuerto de Manta

(Nota presentada por Ecuador)

Esta nota informativa tiene por objeto informar a la Región, una cronología de las acciones ejecutadas a fin de restablecer los servicios ANS, posterior al colapso de la torre de control de Manta y la destrucción y afectación del equipamiento CNS del Aeropuerto Internacional “Eloy Alfaro” producto del terremoto de 7.8° que sufrió la región litoral norte del Ecuador.

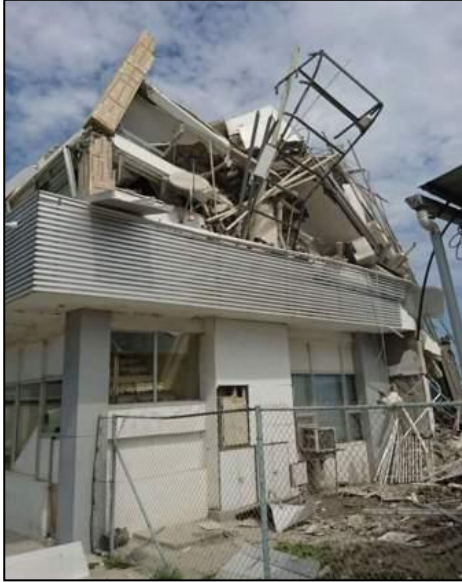
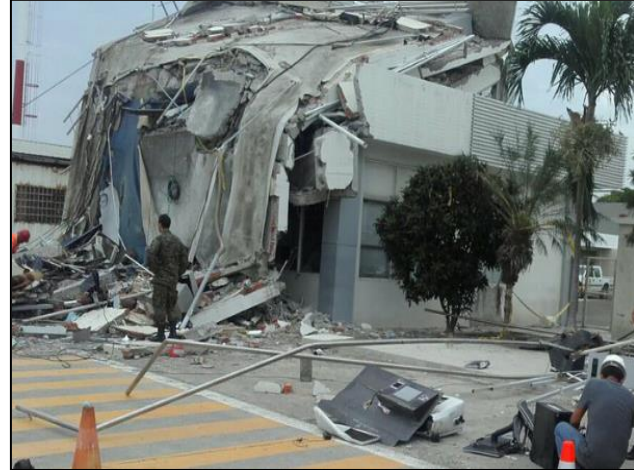
Torre de Control del Aeropuerto Internacional “Eloy Alfaro” de Manta

Torre de Control colapsada luego del terremoto de 7.8°

Los sistemas de Telecomunicaciones del Servicio Móvil y Fijo Aeronáutico, Meteorología, Vigilancia Radar, AIS, Monitoreo de Radio-ayudas, Control de Iluminación de Pista, Faro de Aeródromo y AMHS instalados en la Torre de Control del Aeropuerto “Eloy Alfaro” de la ciudad de Manta fueron destruidos totalmente por la falla estructural total y colapso del edificio de la Torre de Control, entre estos:

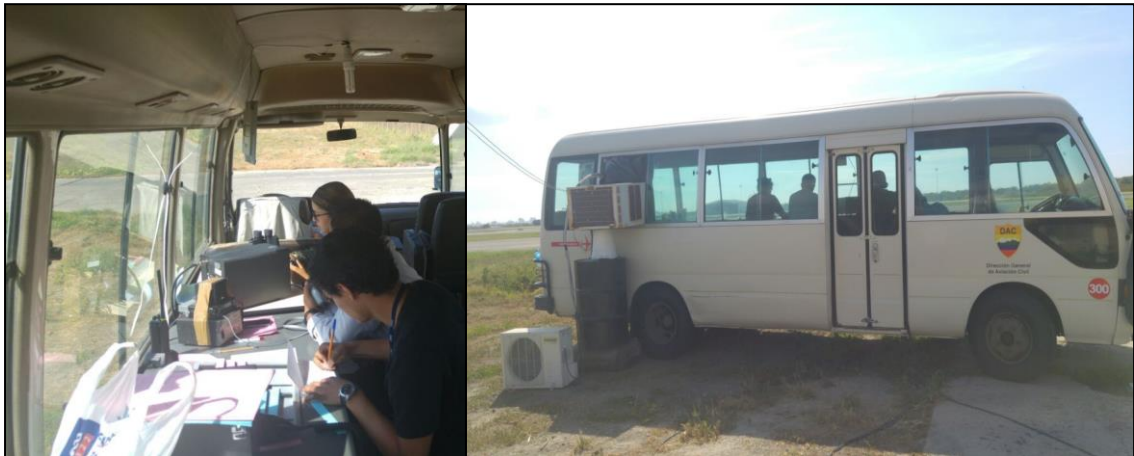
El 18 de abril de 2016, a las 07:00 AM (H.L.) se habilita la frecuencia de Control de Aeródromo (118.7), desde una Torre Movil y provisional, y se reanuda el servicio de Control de Aeródromo y superficie.

El 19 de abril 2016, técnicos CNS de Manta y Guayaquil, habilitaron frecuencias de Control de Aeródromo (118.7 MHZ), Control de Superficie (121.9 MHZ) y Coordinación (165.300 MHZ) en la Torre de Control provisional, restableciendo el servicio de control de tránsito aéreo en el aeropuerto de manera completa.

Servicio de Control de Aeródromo provisto desde un vehículo móvil (bus utilitario)

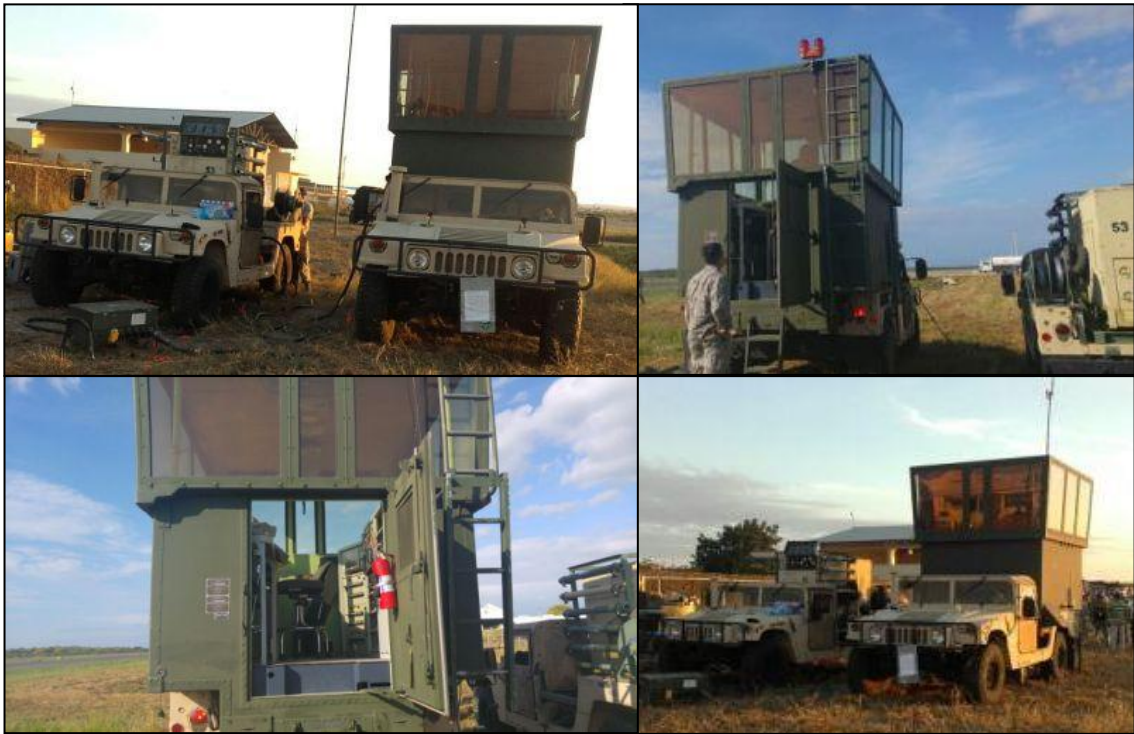
El día 27 de abril, arriba a Manta un C17, con una torre de control móvil, provisto por las fuerzas armadas de Estados Unidos, como apoyo técnico que permitirá solventar la atención a las operaciones aéreas en aeropuertos que han sufrido este tipo de acontecimientos, y se la ubica junto al bus para superar los problemas de alcance de las frecuencias.

Entre el 27 y 28 de abril de 2016 se determina que los equipos propios de la torre móvil no tienen suficiente cobertura. Se hacen pruebas para una nueva ubicación de esta torre y finalmente con la utilización equipamiento de la DGAC, entró a operar adecuadamente dicha torre.

Torre de control móvil provista por las Fuerzas Armadas de Estados Unidos

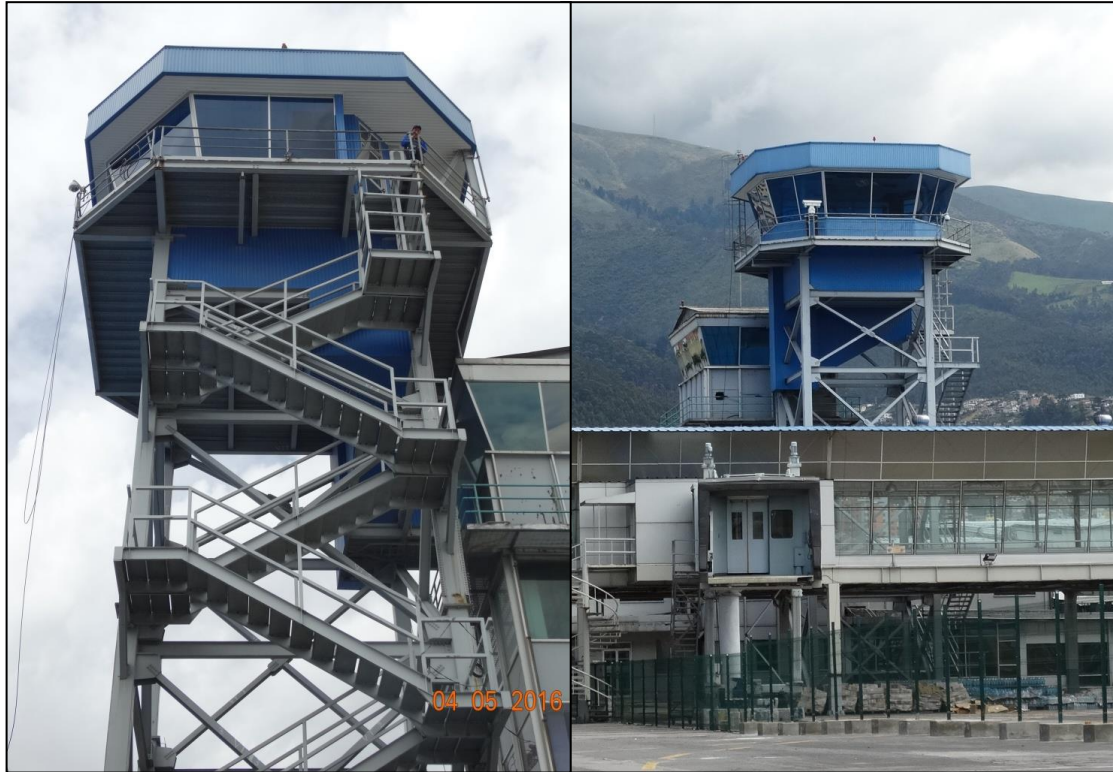
Se tiene en ejecución un plan que permitirá el desmontaje, traslado y montaje de una torre de control de estructura metálica que anteriormente servía como torre de control en el antiguo aeropuerto Mariscal Sucre de Quito.

Esta torre de control cumple con los requerimientos de altura, espacio interior, confort y robustez solicitados por la Gestión de Tránsito Aéreo, para brindar los servicios de tránsito aéreo en Manta.

Torre de control del antiguo Aeropuerto de Quito (Vista Externa)

A la fecha se está planificando el levantamiento y la implementación de una torre de control con carácter temporal, que permita solventar los servicios de tránsito aéreo con eficiencia, seguridad y confort a los controladores ATC, hasta que se construya una torre de control definitiva que cumpla las exigencias y normativas correspondientes determinadas por OACI.
