EVALUACIÓN DE RIESGO POR FAUNA AEROPUERTO INTERNACIONAL EL SALVADOR

La Evaluación de Riesgo por Fauna.
(Wildlife Hazard Assessment WHA), fue realizada entre octubre de 2011 y julio de 2012, como parte de la cooperación técnica, brindada por el Departamento de la Marina de los Estados Unidos, a la Base Cooperative Security Location que funciona en el Aeropuerto Internacional El Salvador.

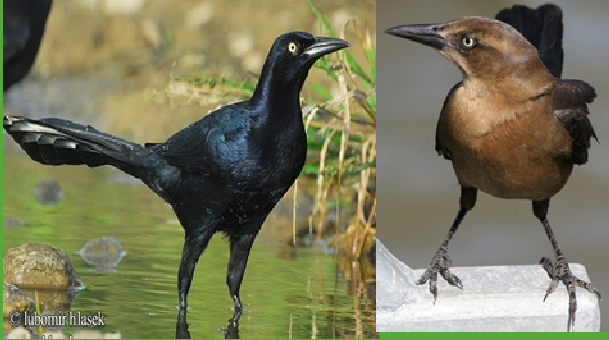
Zanate o clarinero (*Quiscalus mexicanus*)

Dentro de las 28 especies de aves cantoras, se determinó que tres representan un riesgo a la seguridad de la aviación.

Recomendaciones para el manejo del Zanate.

Debido al masivo número de zanates encontrados en el aeropuerto sería imposible hostigar, capturar o dispararle a estas aves. La solución podría ser modificar o eliminar los árboles usados para dormir en el parqueo de la terminal. Estos árboles pueden ser severamente podados o recortados de nuevo, para abrir los doseles cerrados que estas aves prefieren o remover completamente y reemplazar con árboles de dosel abierto cuando maduran. Estas aves parecen utilizar las instalaciones únicamente para dormir.

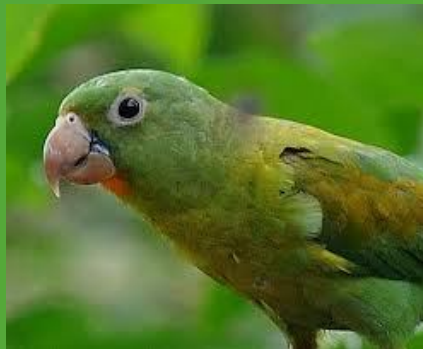
Periquito barbilaranja (*Brotogeris jugularis*)

Durante los meses de marzo a agosto, en el estudio fueron observadas algunas grandes parvadas de pericos, atravesando las instalaciones desde el sur hacia el norte principalmente en las cercanías de los sitios de observación C y D.

Estas aves fueron encontradas volando hacia un área para dormir en algunos árboles altos cerca de las instalaciones de la terminal de carga.

Recomendaciones de manejo para pericos.

Debido a que el sitio externo de origen de los pericos es desconocido, las acciones de manejo deberán de ser tomadas dentro de la propiedad de AIES.

Los árboles usados para dormir deberán ser removidos o podados hasta la mitad de su altura actual. Si después de esta modificación de los árboles, los pericos se mueven hacia otra área para dormir, se deberá continuar con la modificación de árboles hasta que las aves se muevan hacia fuera de la propiedad del AIES.

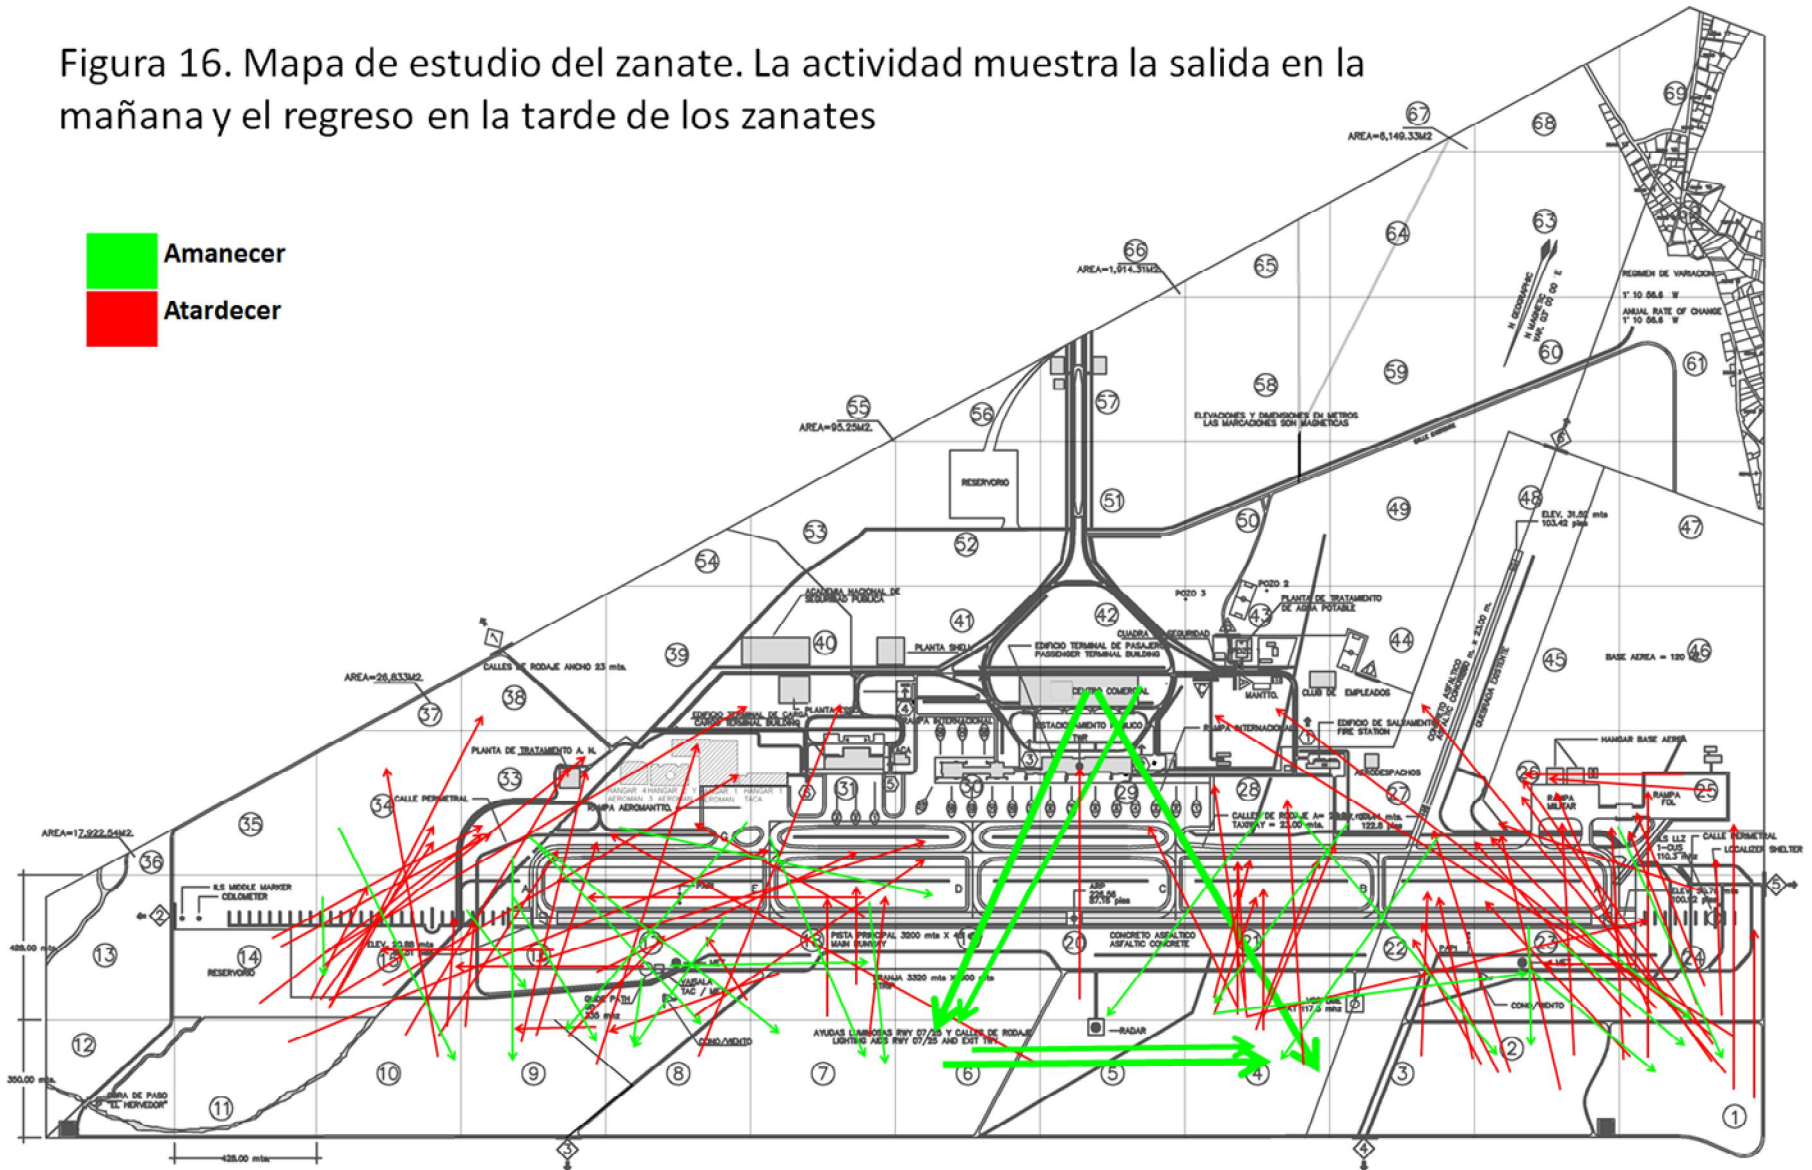
Figura 16. Mapa de estudio del zanate. La actividad muestra la salida en la mañana y el regreso en la tarde de los zanates

Amanecer
 Atardecer

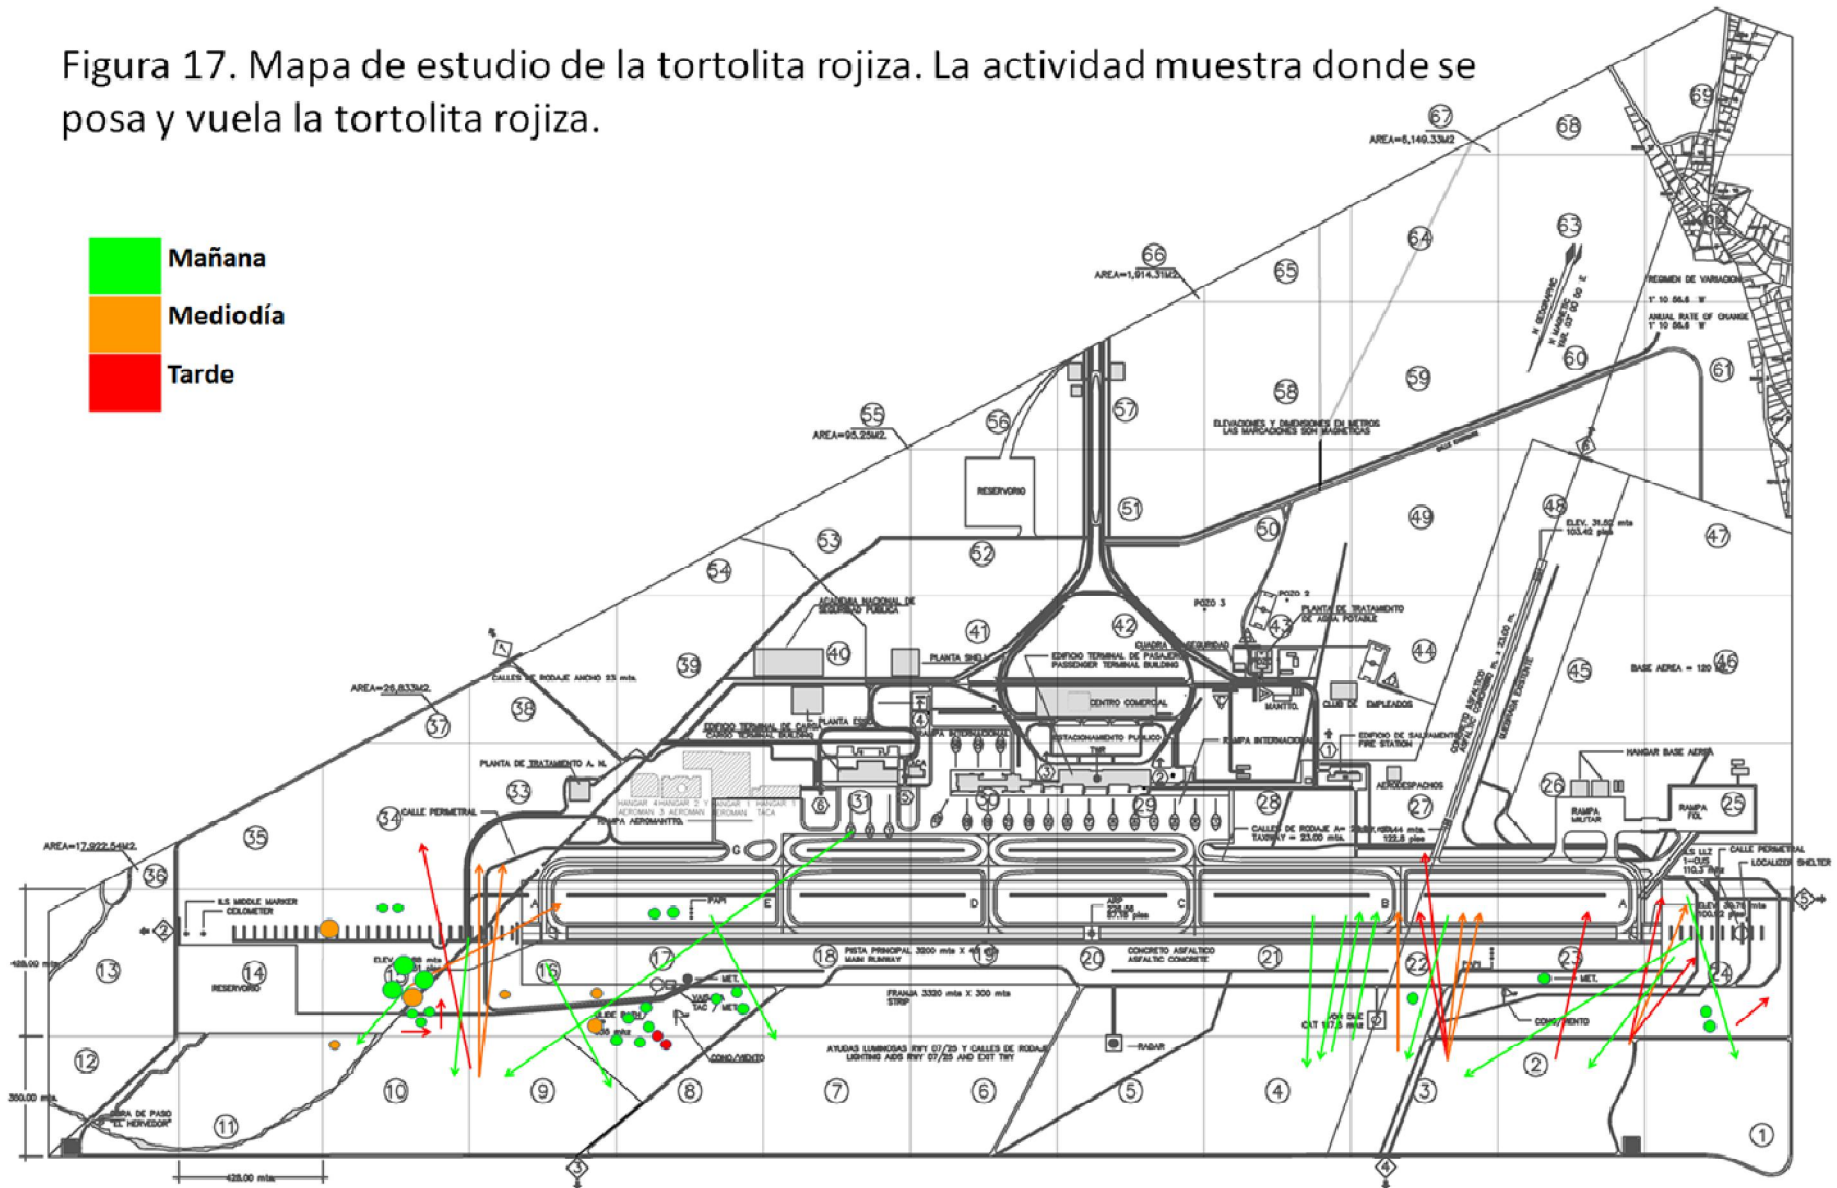
Figura 17. Mapa de estudio de la tortolita roja. La actividad muestra donde se posa y vuela la tortolita roja.

- Mañana
- Mediodía
- Tarde

Basados en los datos anteriores para la tortolita rojiza y otras especies relacionadas como aves de pradera /aves cantoras, la recomendación de manejo para la tortolita rojiza, es cortar la grama muy corto, hasta aproximadamente 6 pulgadas (15.24 cms) evitando que la mezcla de especies de pastos crezca y forme la espiga que provee de alimento a estas especies.

La actual estrategia de manejo de pastos documentada durante el estudio WHA, permite el crecimiento muy alto de los pastos, arriba de los tres pies (91.44 cms) luego se corta con tractor y chapodadora esta área. Este tipo de corte solamente abate el pasto que aún proporciona semilla a las aves.

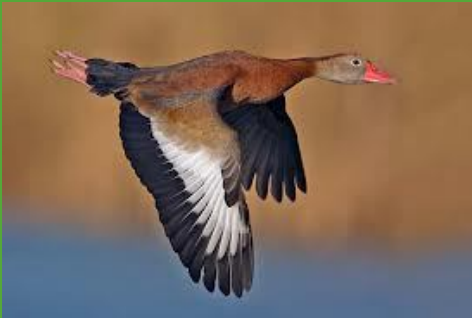
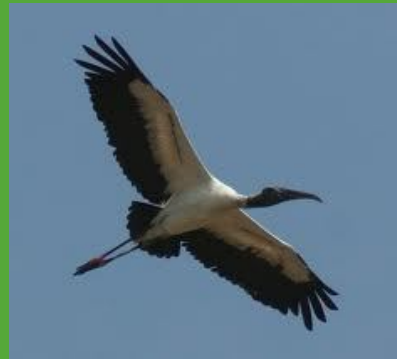
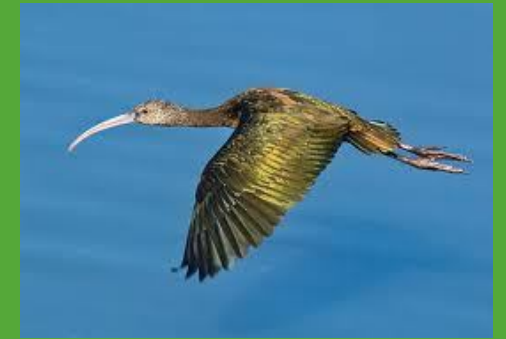
Pato pichiche
(*Dendrocygma autumnales*)

Cigüeña americana
(*Mycteria americana*)

Ibis cariblanco
(*Plegadis chichi*)

Estas tres especies fueron documentadas como grandes parvadas transitando en el espacio aéreo sobre el aeropuerto a altas altitudes y cuando fueron observadas reportadas a torre de control, para notificación a los pilotos.

Recomendaciones de manejo para aves zancudas:

Todas las especies de aves zancudas deberían ser consideradas una real amenaza a la seguridad de la aviación debido a sus comportamientos gregarios, gran tamaño, incapacidad para maniobrar rápidamente para evitar aeronaves y su tendencia a querer anidar y pernoctar en los árboles del aeropuerto.

- Continuar hostigando y depredando todas las especies de aves zancudas dentro del medio ambiente del aeropuerto.
- Observar los posibles sitios de nidación y pernoctación que podrían favorecer su establecimiento.
- Extender la malla sobre el canal de drenaje hasta el fondo donde se encuentra el revestimiento de concreto.
- Mantener el pasto del aeropuerto corto, esto permitirá que el equipo disuasivo pueda ver las aves zancudas alimentándose en áreas abiertas de pastizales.
- Cualquier ave zancuda observada por alguien en el aeropuerto debería ser inmediatamente reportada a torre para avisar a las aeronaves e iniciar las actividades de hostigamiento.

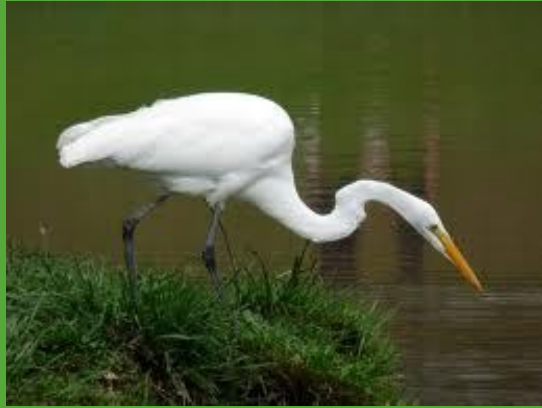
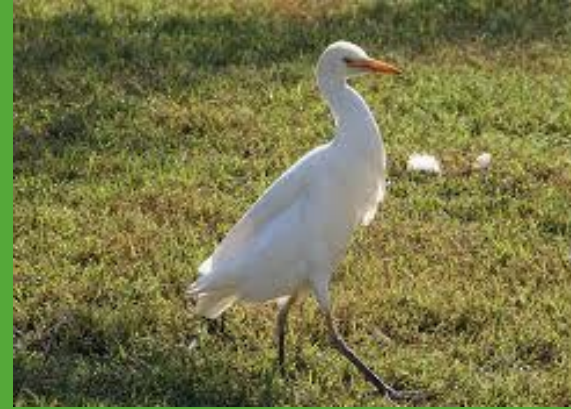
Garza grande
(Casmerodius albus)

Garza vaquera
(Bubulcus ibis)

Estas dos especies fueron observadas alimentándose en los pastizales y humedales del aeropuerto.

Estas especies representan una real amenaza a la aviación, debido a su gran tamaño, lenta velocidad de vuelo y comportamiento de la parvada.

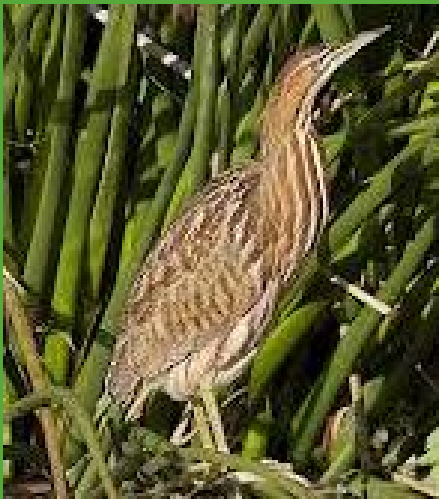
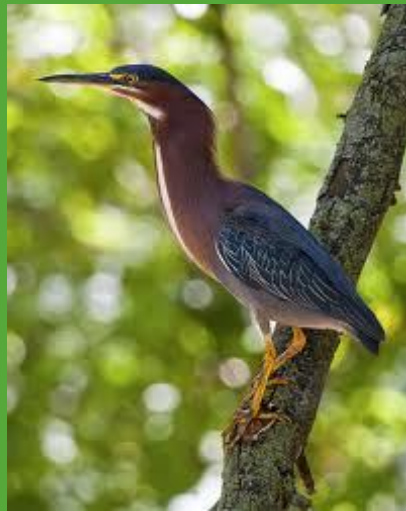
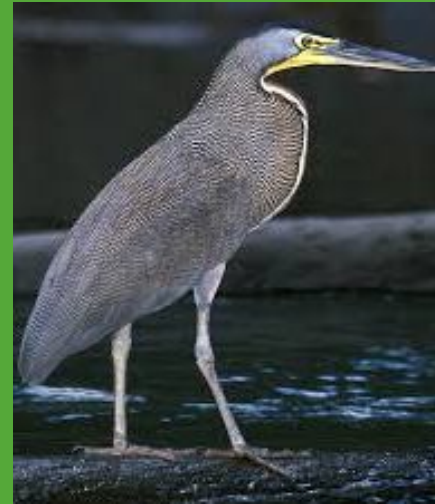
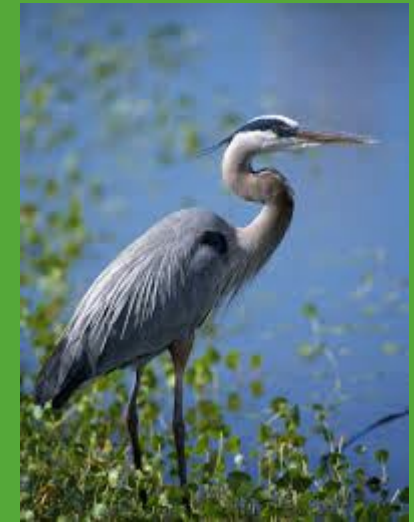
Aviador americano
(*Botaurus lentiginosus*)

Garcita verde
(*Butorides virescens*)

Garza tigre
(*Tigrisoma mexicanum*)

Garzón azul
(*Ardea herodias*)

Estas especies fueron todas documentadas utilizando los canales del aeropuerto sin cobertura de malla, cazando y alimentándose.

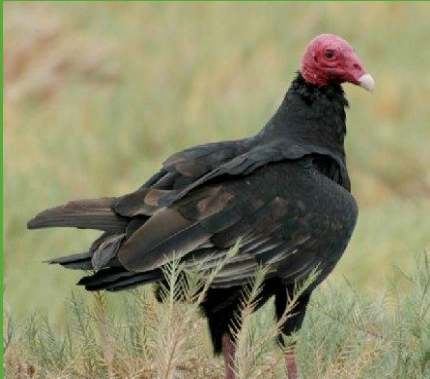
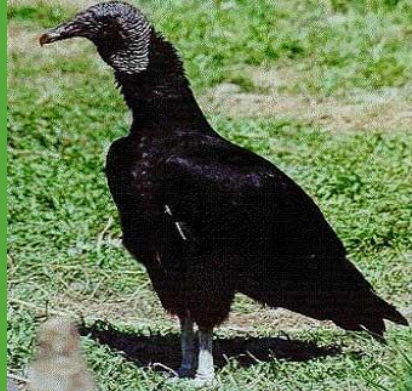
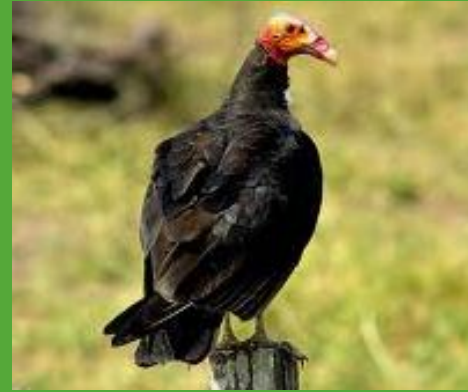
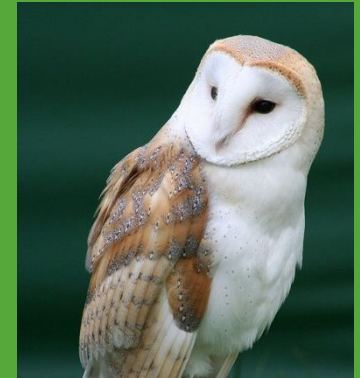
Zope cabeza roja
(*Cathartes aura*)

Zope Común
(*Coragyps atratus*)

Zope cabeza amarilla
(*Cathartes burrovianus*)

Lechuza
(*Tyto alba*)

Las lechuzas y especies de zopilotes (zope cabeza roja, zope negro y zope cabeza amarilla) son las especies más impactadas. Debido a la dificultad de identificar las tres especies de zopilotes en el campo, ellas fueron consolidadas como zopilotes cabeza roja en los datos del estudio WHA .

Las lechuzas no fueron documentadas durante el estudio, debido a que las inspecciones solamente fueron realizadas durante las horas diurnas.

Recomendaciones de manejo para especies de zopilotes

- Manejo del pasto: El pasto del aeropuerto debería ser mantenido muy corto y cortado a igual o cercano a las 6 pulgadas (15.24 cms). El actual programa de manejo del pasto permite que este crezca en muchas áreas del aeropuerto algunos pies de alto. Estos pastos altos proporcionan hábitat para muchos animales incluyendo el armadillo, zorrillo, coyote, zorro, serpientes e iguanas. Se observó durante el estudio de campo, que cuando la cortadora cortaba estas áreas de pastos altos, muchas de las especies de animales fueron muertas por la acción de la cortadora y esto atrajo al interior del aeropuerto a los zopilotes para alimentarse.

- Los huevos de zopilote encontrados en el aeropuerto deberían ser inmediatamente destruidos.
- Cualquier zopilote observado en el aeropuerto debería de ser eliminado con arma de fuego inmediatamente por el personal de control animal de CEPA.
- Continuar con el programa de Efigie de zopilotes.

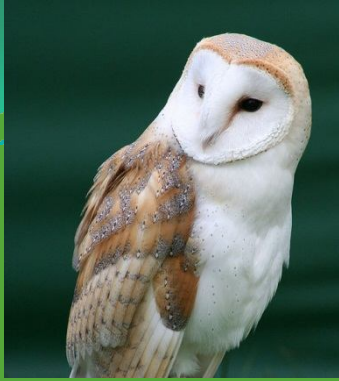
Recomendaciones de manejo para Lechuza

La base de datos indica que la lechuza es impactada por las aeronaves entre marzo y octubre a lo largo de todo el período nocturno.

Parece que la lechuza podría tener una migración local entre noviembre y febrero.

La actual estrategia de manejo empleada en el AIES es atrapar estas lechuzas y reubicarlas fuera.

La lechuza es la especie número dos documentada en impactos con aeronaves en el AIES, la captura y reubicación del programa de control debería ser continuado y los esfuerzos actuales incrementados entre los meses de marzo y octubre.
