COLISIONES CON AVES REGISTRADAS EN AEROPUERTOS CIVILES DE PANAMÁ 1995-2003

Esteban Godinez
Comité Nacional Prevención del Peligro Aviario
República de Panamá

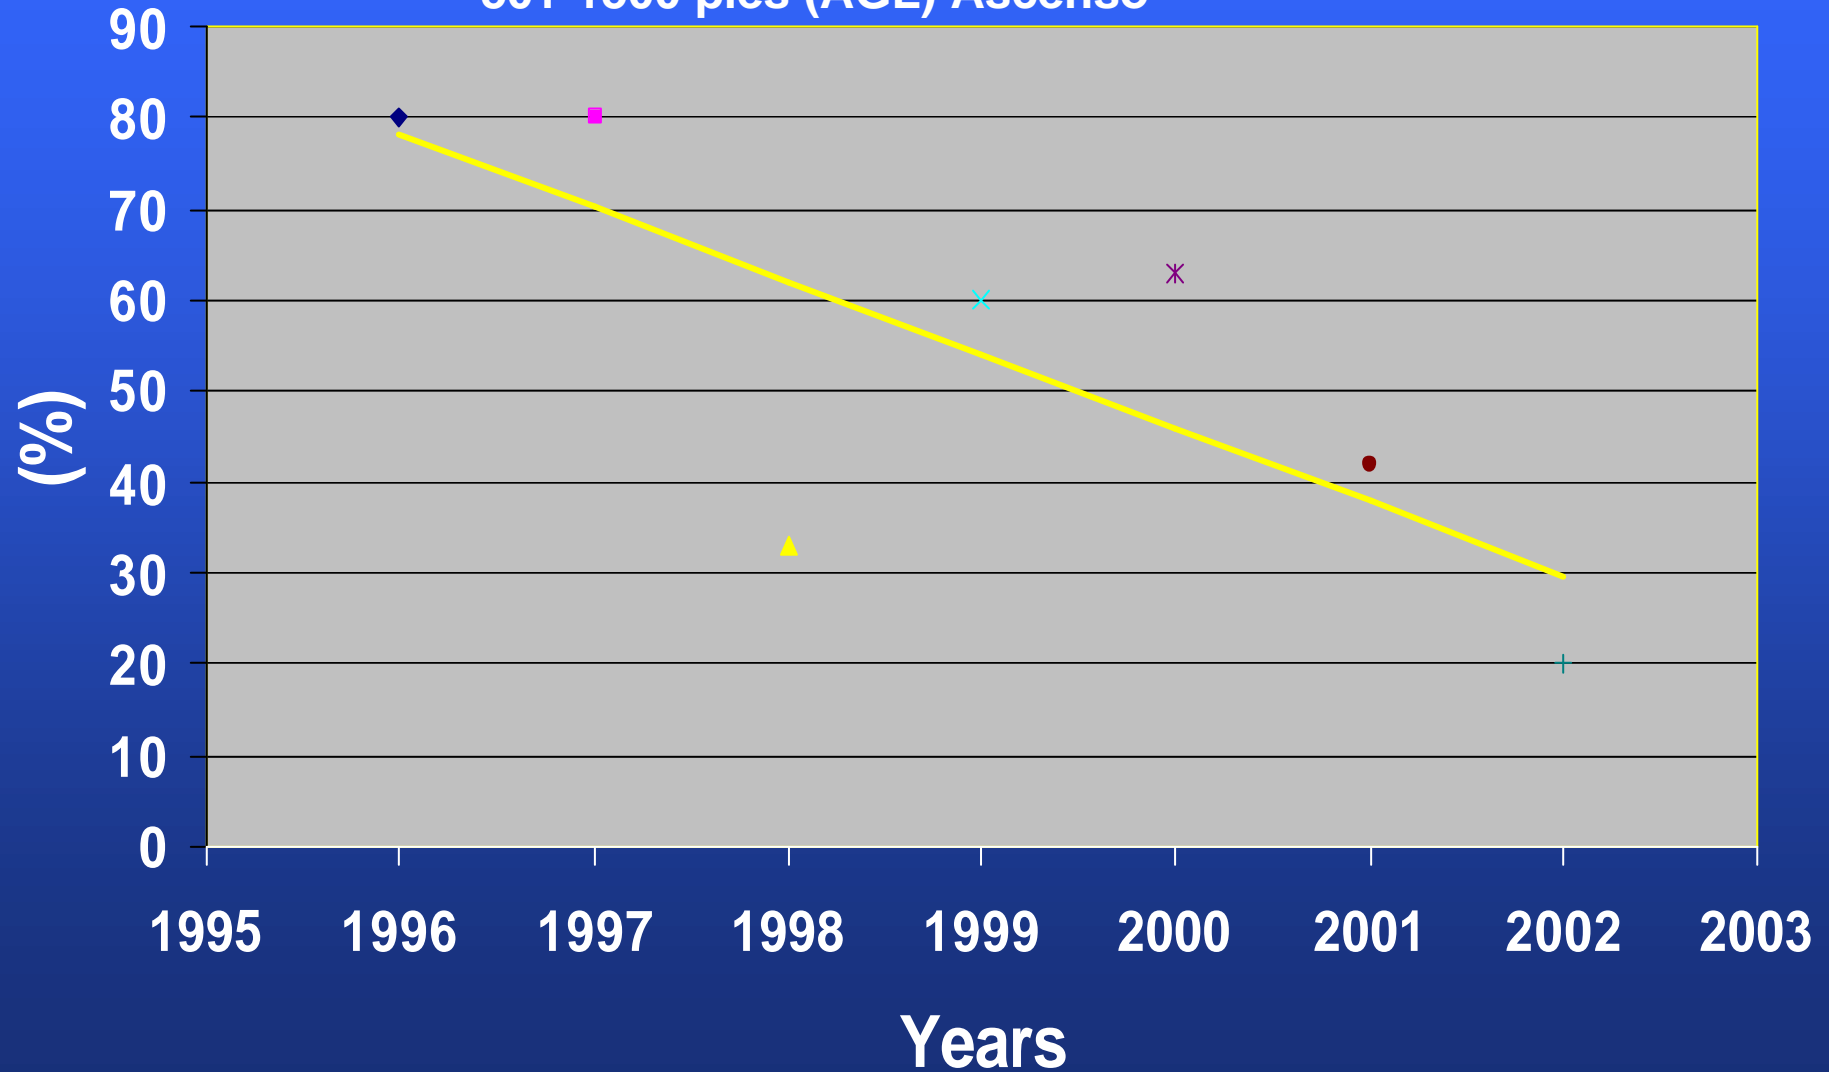
Notifications at Airdrome (MPTO)

201-1000 pies (AGL) Aproximación

501-1500 pies (AGL) Ascenso
