اىكاو

واقعة رحلة رايان إير رقم 4978
في المجال الجوي لبيلاروس يوم

2021/05/23

تقرير فريق التحقيق لتقصي الحقائق التابع للإيكاو

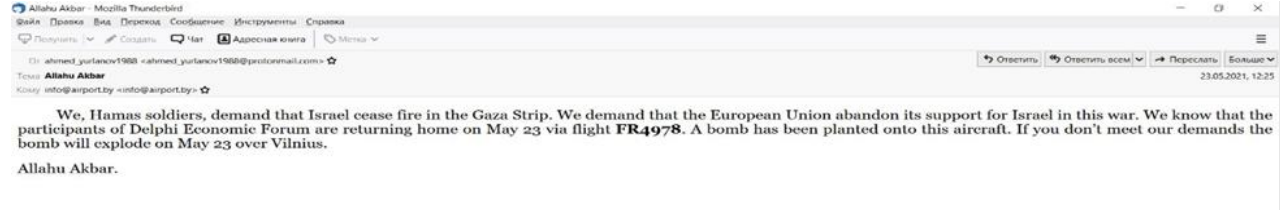
1. Email message time stamped 9:25 (UTC) – 23 May 2021 – Minsk Airport, Belarus

١-٢-٢ وفقاً لما أفادت به هيئة الطيران في بيلاروس، تم استلام رسالة بالبريد الإلكتروني وردت إلى صندوق البريد العام info@airport.by يوم ٢٣/٥/٢٠٢١ الساعة ٠٩:٢٥:١٦ (أي ١٦:٢٥:١٢ بالتوقيت المحلي)، وترد صورة من الرسالة في المرفق "ز" (Appendix H).
