INFORME FINAL

CODIGO SUCESO: INCID-01-19

FECHA DEL SUCESO:	7 DE MARZO DE 2019
LUGAR:	AEROPUERTO EL ALTO
DEPARTAMENTO:	LA PAZ
MATRÍCULA:	CP-3020
MARCA Y MODELO:	BOEING 737-300
PROPIETARIO:	GRAF 1 (AVIACIÓN) SVERIGE AB ESTOCOLMO - SUECIA
OPERADOR:	BOLIVIANA DE AVIACIÓN BoA COCHABAMBA
TAXONOMÍA:	SCF-NP
ELABORACIÓN INFORME	15 DE MARZO 2026

INFORME FINAL DE INVESTIGACIÓN

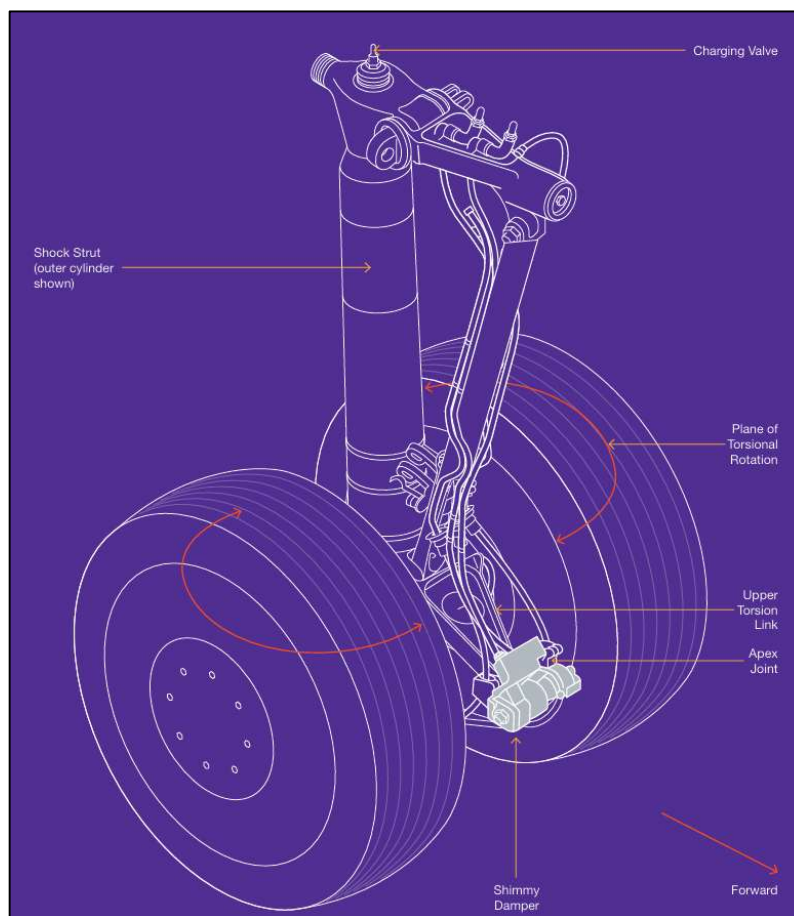
Estos eventos se caracterizan generalmente por vibraciones intensas percibidas durante el aterrizaje o el rodaje, pudiendo ocasionar daños en componentes del tren de aterrizaje, tales como el *shimmy damper*, los *torsion links*, así como en las ruedas y neumáticos.

Figura 5 – Vibración torsional del tren de aterrizaje principal (*shimmy*).
Fuente: Boeing Commercial Airplanes, AERO Magazine, Issue 51, Q3 2013.
