INFORME FINAL

COL-24-09-DIACC

Encuentro con turbulencia
TURB

Boeing 767-332 ER
Matrícula N176DZ

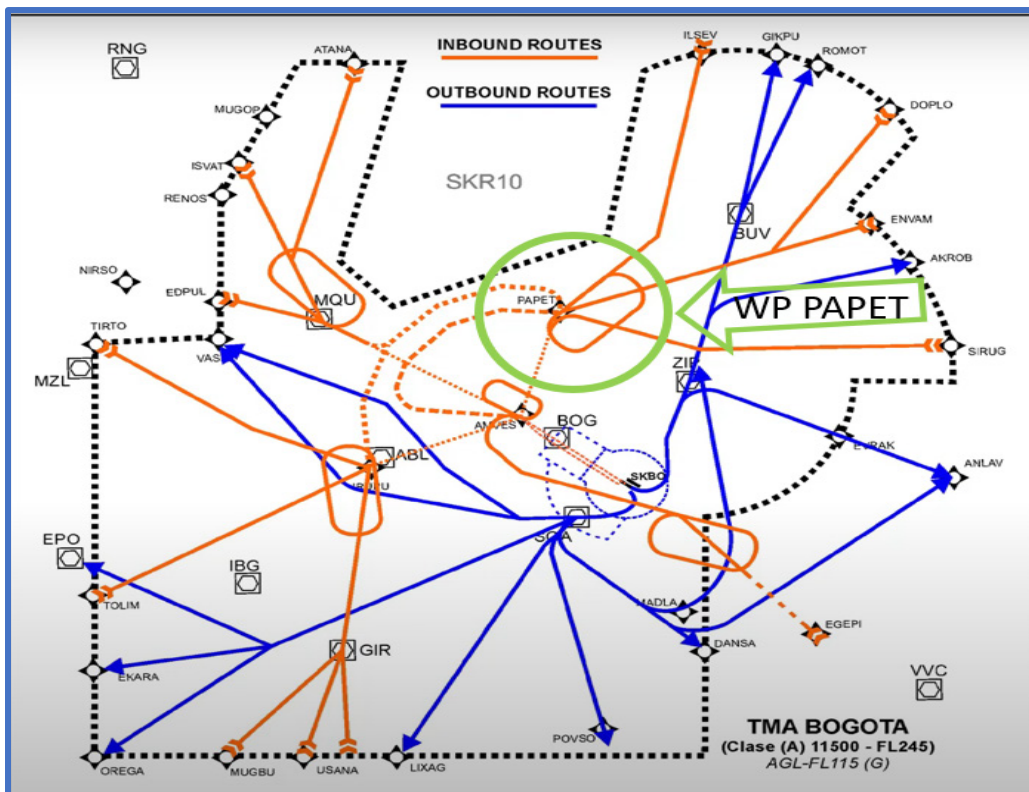
Imagen No. 1: Posición WP PAPET, TMA BOG PBN.

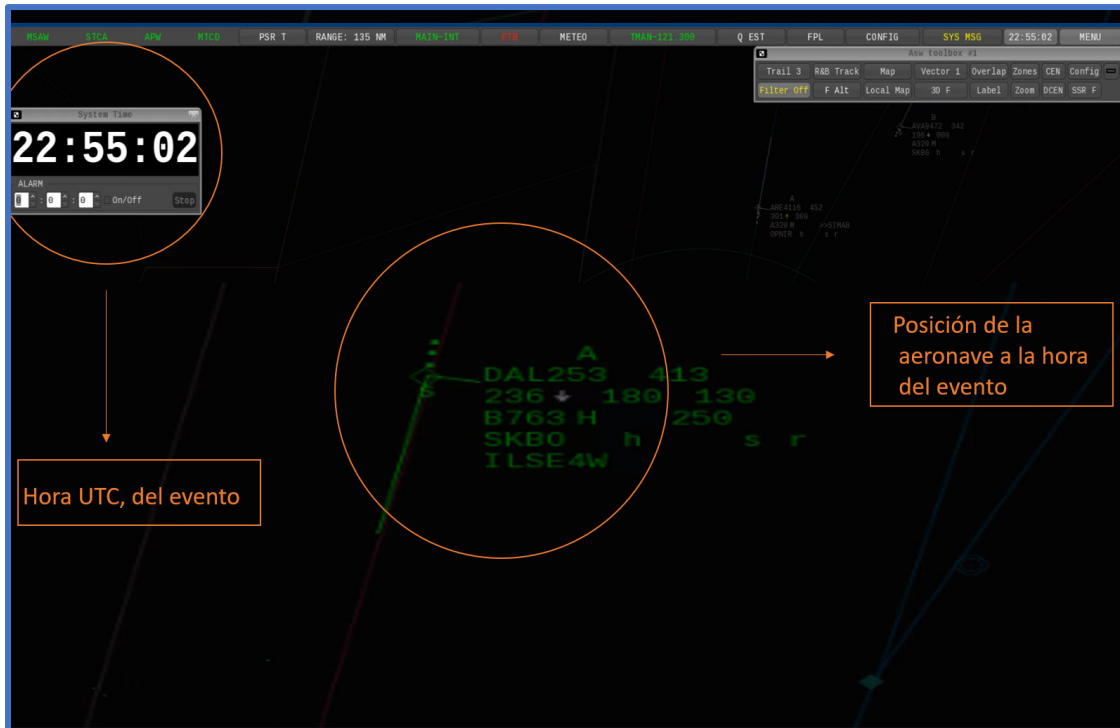
Al descender de 22.000 pies a 18.000 pies, aproximadamente a las 17:55 HL, 22:55 UTC, en inmediaciones de la WP PAPET el avión atravesó nubes altocúmulos AC y altoestratos AS, luego la tripulación observó una acumulación de nubes delante del avión las cuales no se estaban reflejando en el radar meteorológico del avión.

Imagen No.2: Ilustración de la Posición de la aeronave a la hora del evento. Presentación radar.

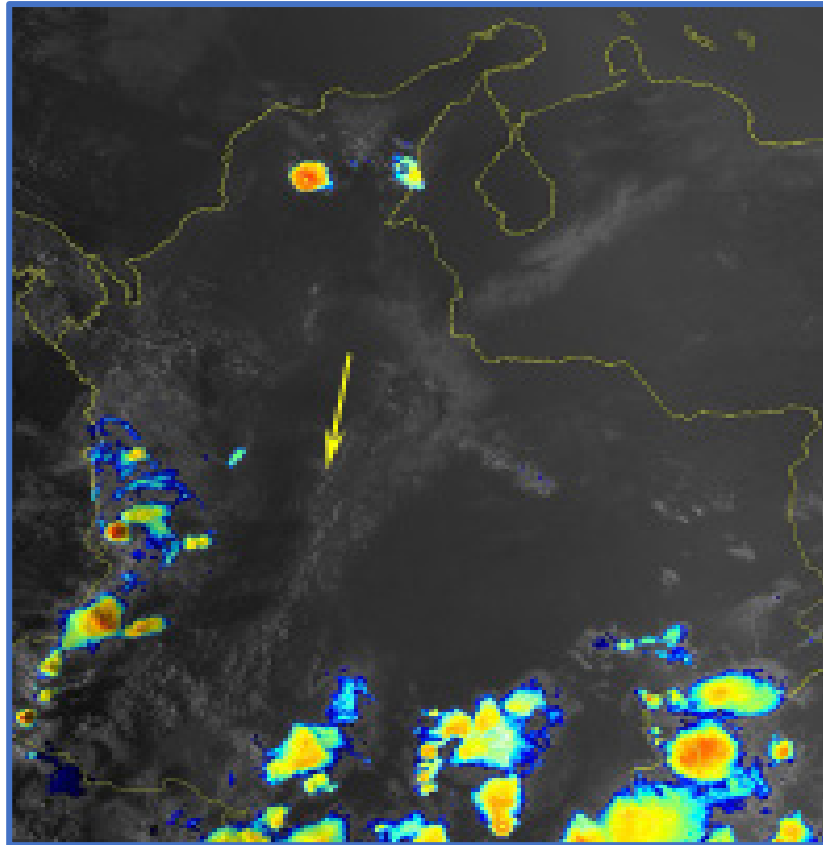
Fueron obtenidas imágenes satelitales GOES 16 en canales IR y WV en Colombia el día 18 de febrero de 2024 a las 22:50 UTC. Las imágenes satelitales evidencian en el punto en el que se produjo la turbulencia nubosidad orográfica tipo Ac, As, Cu que no presentó evolución convectiva, con trazas de humedad en capa media.

Imagen No. 8 – Imagen infrarroja IR y WV – 18 febrero 2024, 22:50UTC

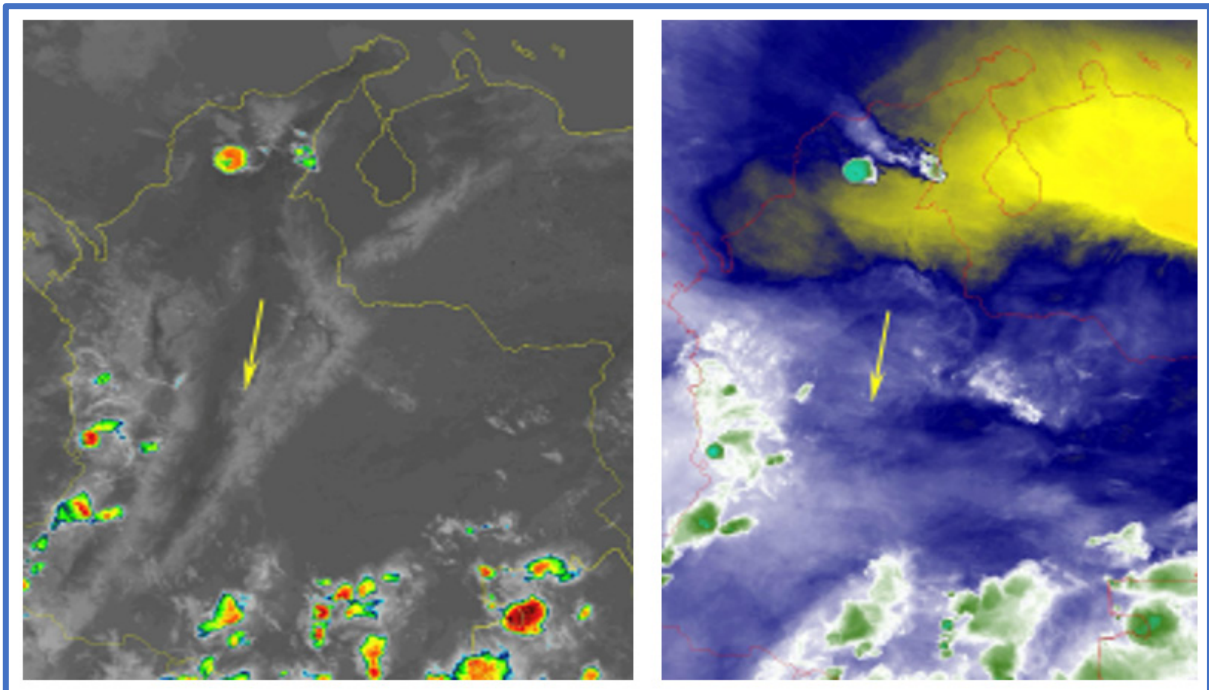
El punto del encuentro turbulento no evidenció células convectivas en evolución en zonas circundantes. Fueron identificadas células convectivas en la zona de la Sierra Nevada de Santa Marta y la región Pacífica colombiana.

Imagen No. 9 – Imagen infrarroja IR y WV – 18 febrero 2024, 22:50UTC

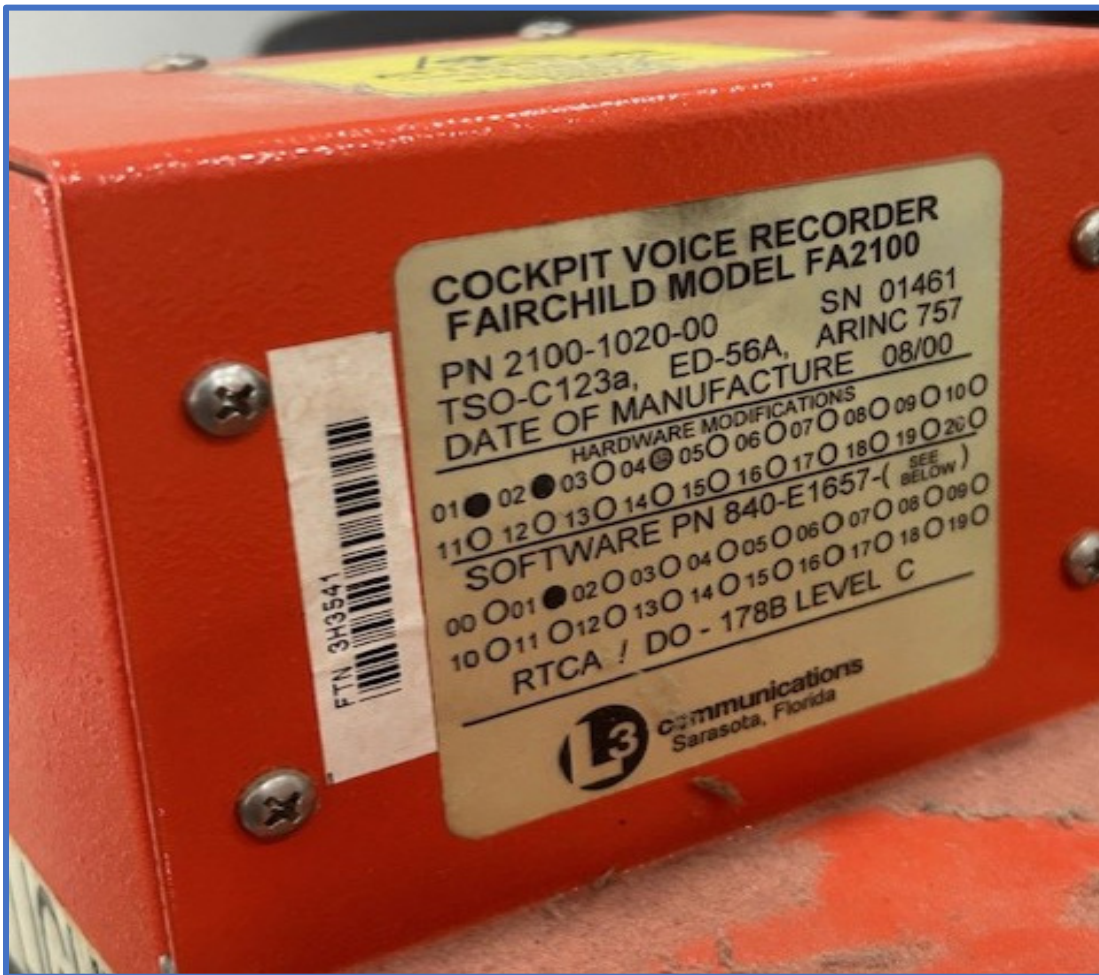
Imagen No. 12 – Cockpit voice recorder.

La aeronave estaba equipada con un DCVR y un DFDR. La información contenida en el DCVR no logró ser obtenida para la investigación debido a la poca comunicación.
