INFORME FINAL ACCIDENTE

COL-19-65-GIA

**Colapso parcial de tren derecho
durante aterrizaje**

Boeing 737- 401

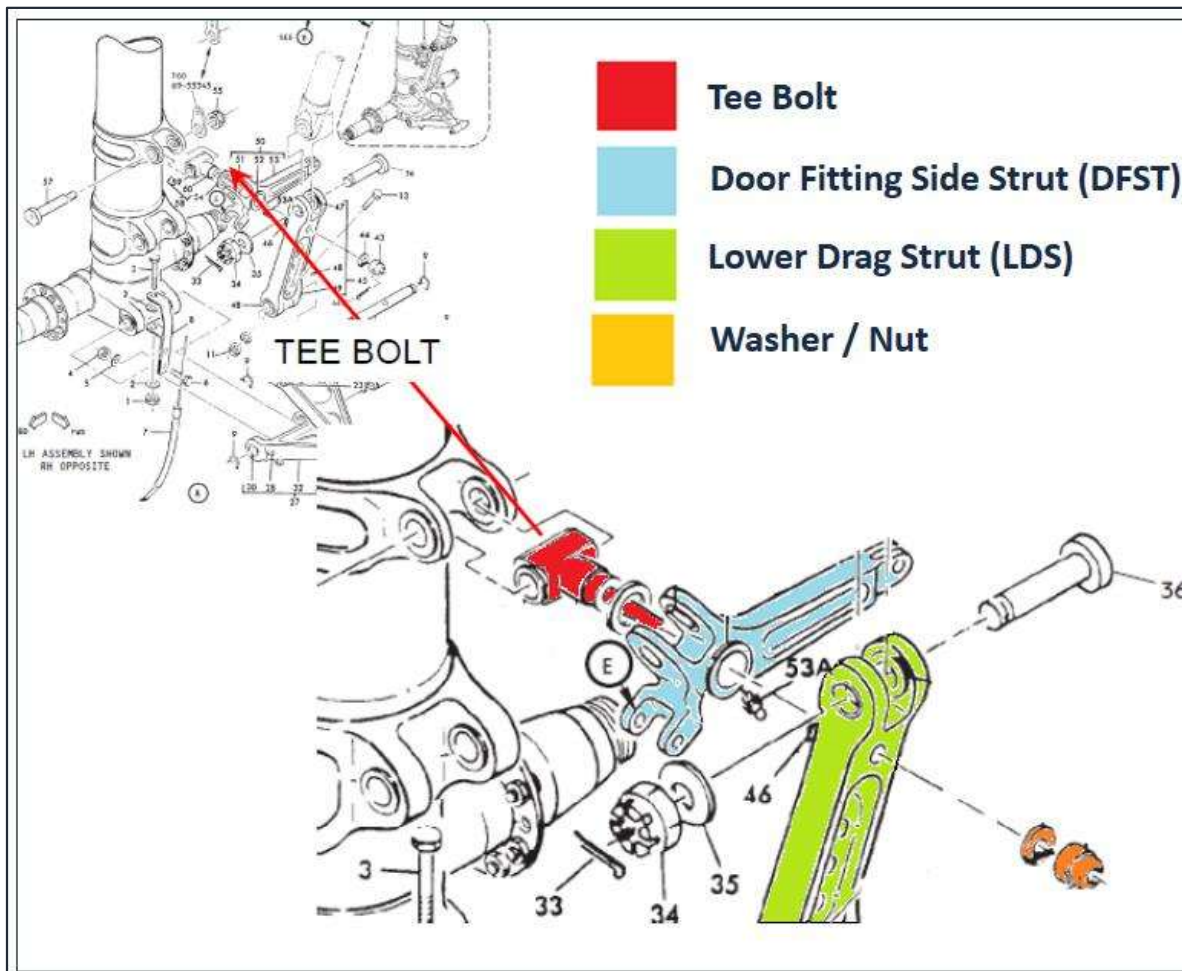
Imagen No. 4 - Ubicación del Tee-bolt en el mecanismo del tren de aterrizaje (Diagrama Boeing ©)

La investigación se centró en determinar el origen de la fractura del “montante de compresión” (Drag Strut) y el desprendimiento al mecanismo, del “perno T” (Tee-bolt) al mecanismo.

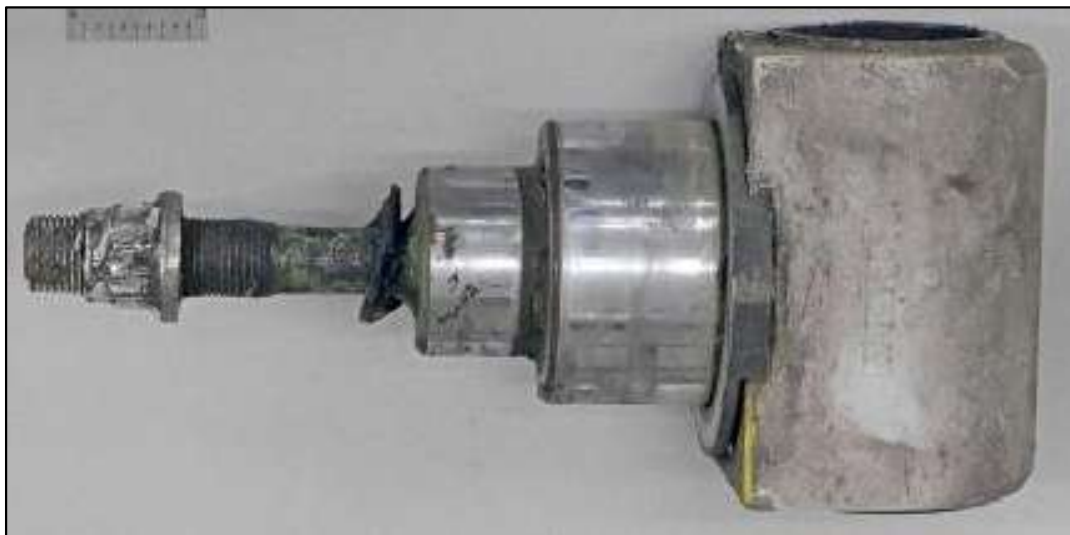
Fotografía No. 3 - Detalle general del Tee-bolt (TB)

El Tee-bolt se encontraba, en general, intacto. Cuando se recibió el avión en la facilidad de mantenimiento para inspección, las superficies y el extremo roscado estaban cubiertos de grasa. El perno a lo largo y en la parte del roscado, evidenciaba marcas de contacto (figura 17. Anexo II).

Además, el relieve de la rosca tenía tres marcas de desgaste que se extendían a través de la longitud (figuras 18 a 24, Anexo II).

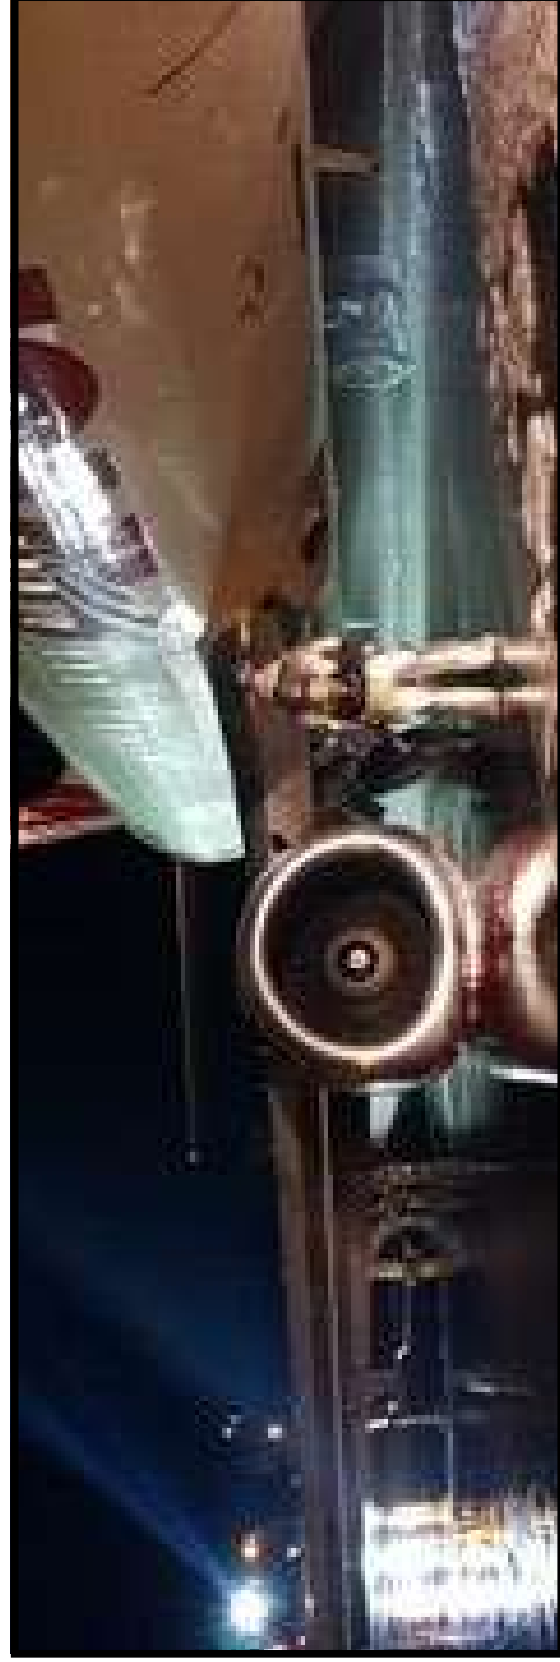
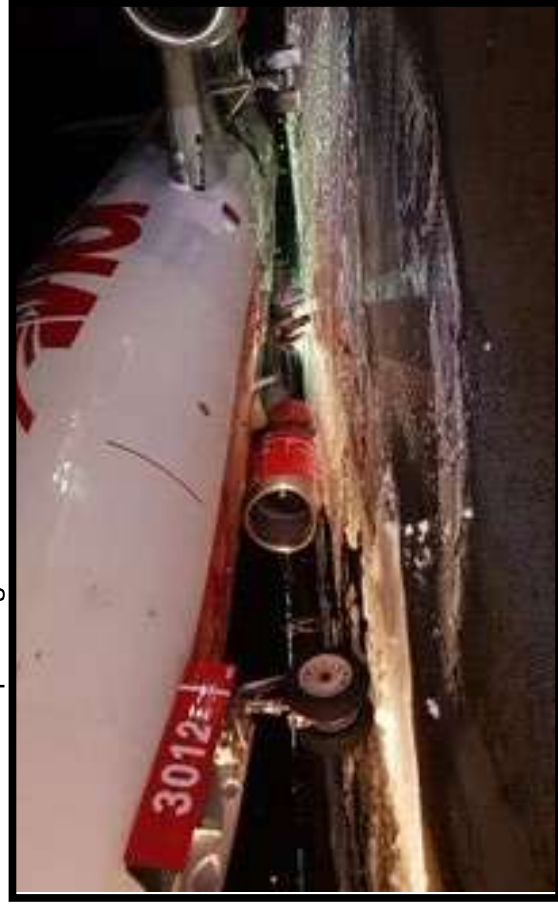
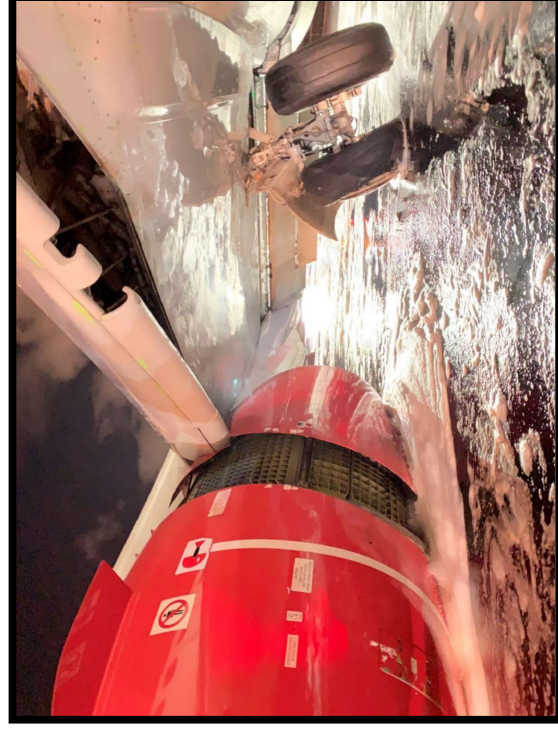
On November 23rd, 2019, after landing and during a turn to exit A8 taxiway at Eldorado International Airport (SKBO), an Avior Airlines 737-400 Right Hand Main Landing Gear (MLG) collapsed (Figures 1-

Figure 1. Photo of Avior Airlines YV3012 23 November 2019 accident at Eldorado International (SKBO)- Collapsed right MLG.

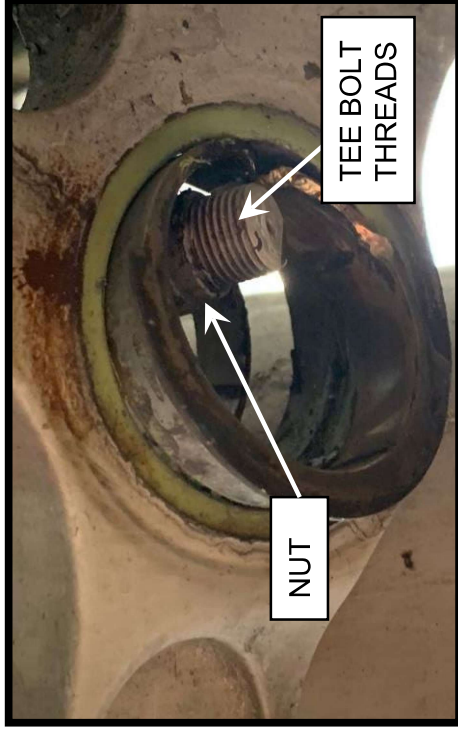
Figure 6. Provided photo of collapsed right MLG-Tee Bolt.

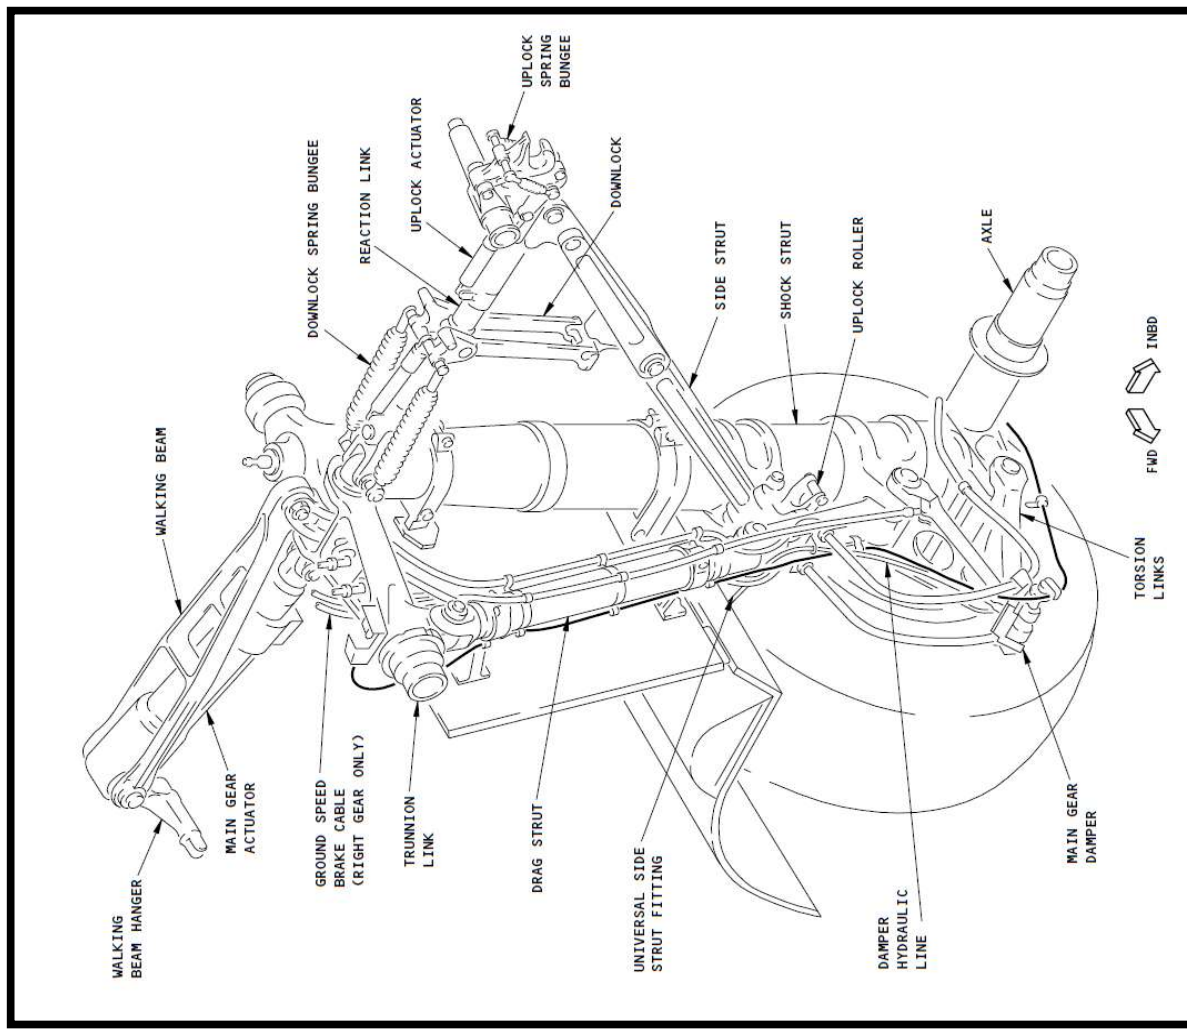
Figure 10. Illustration of R/H MLG.

Upon unboxing at the Huntington Beach facility, it was observed that the upper drag strut had been severed $\frac{1}{4}$ of the way down from its pivot point with the trunnion link (Figure 10, 12). The lower drag strut and side strut had been separated from the MLG cylinder (Figure 11, 13) at the tee bolt connection (Figure 13). After a visual inspection by the Columbia investigation team, NTSB, and Boeing, the investigation shifted to evaluation of the parts numbers listed in the section above.

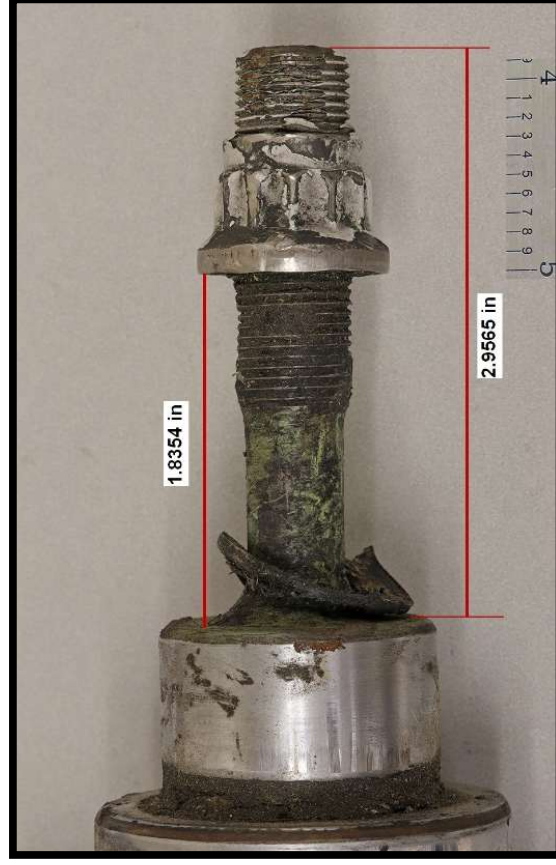
The Tee Bolt assembly 65-46140-7 was generally intact. In the as-received condition, the bearing surfaces and the threaded end were covered in grease (Figures 11 through 16). The diameter adjacent to the nut bearing surface and the threads at the base had witness marks (Figure 17). Additionally, the thread relief had three wear marks that extended through the primer (Figures 18 through 24).

Figure 16. Detailed view of R/H MLG- Tee Bolt. Note: Nut is still attached and washer is deformed.

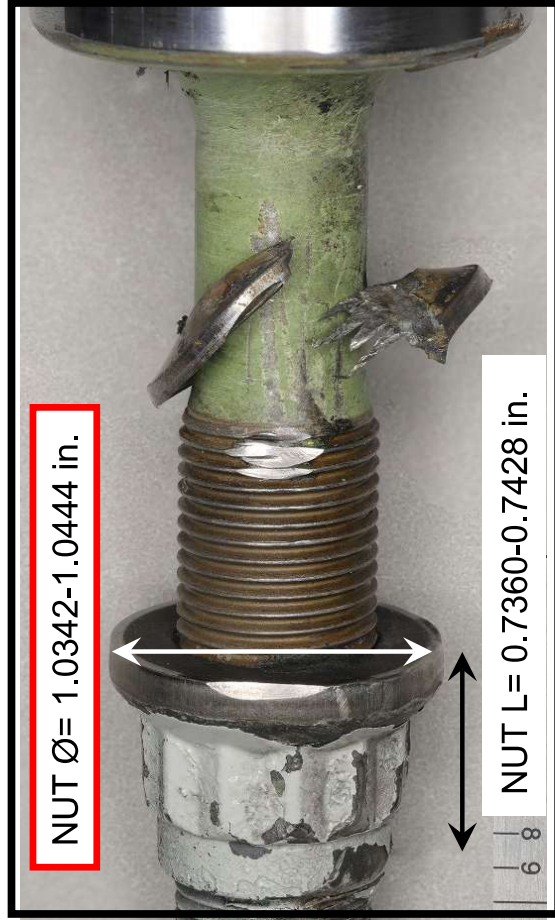
Figure 17. Detailed view of R/H MLG- Tee Bolt. Note: Nut is still attached and washer is deformed and the witness marks on the Nut base and threads in the same clocking location (clocking arbitrarily assigned as 3 o'clock position).

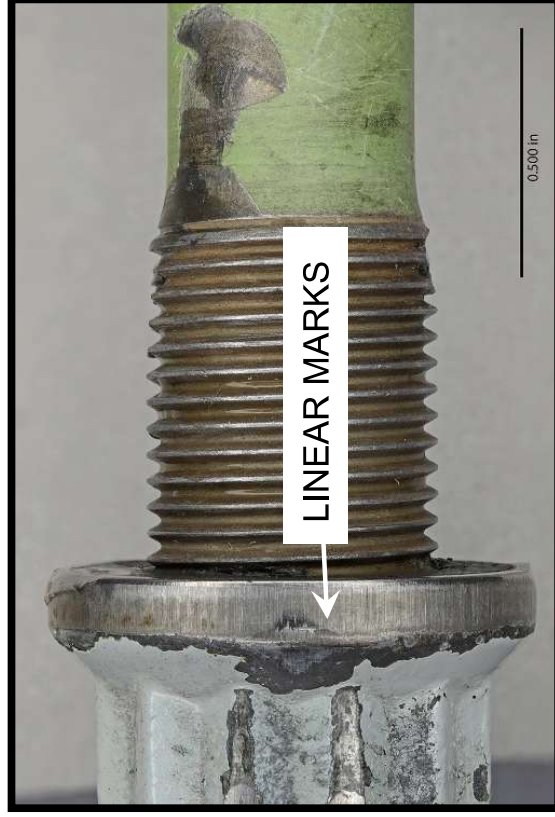
The nut was in the original assembly position on the Tee-bolt and did not have any indications of sheared threads or loosening (backing out). The outer diameter surface of the nut base had streaks running in axial orientation (relative to the bolt) around the entire diameter and dents along the base. The bearing surface had a thin ring of wear around the circumference and indications of white paint transfer at the left/9 o'clock position (Figures 18 and 25 through 29).

Figure 18. Detailed view of R/H MLG- Tee Bolt. Note: Thread form was intact.

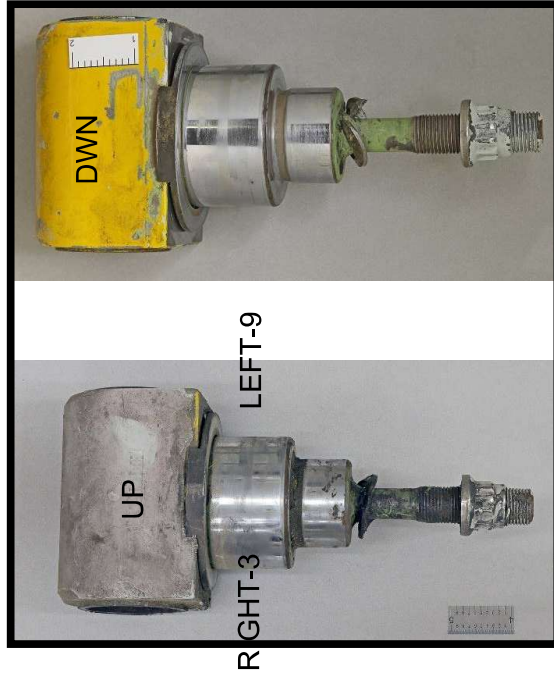
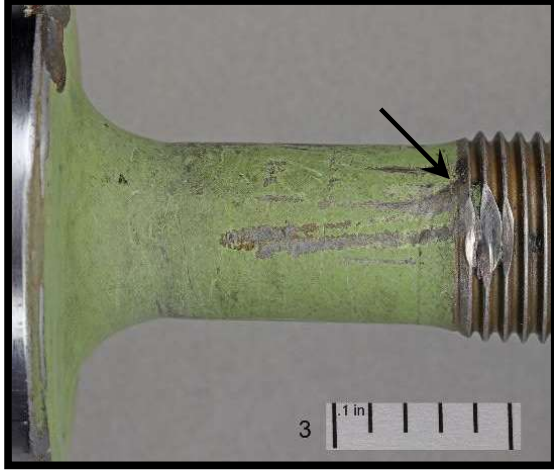
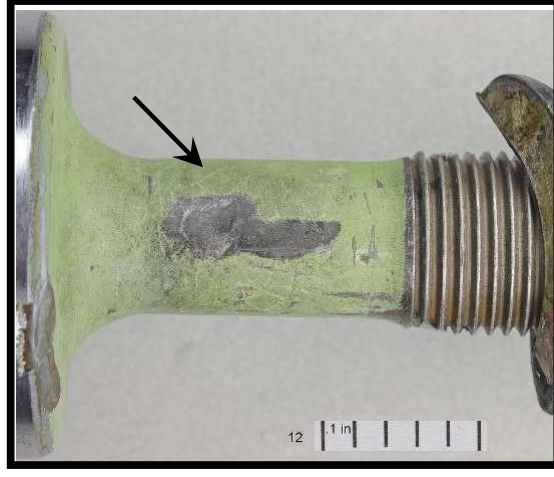
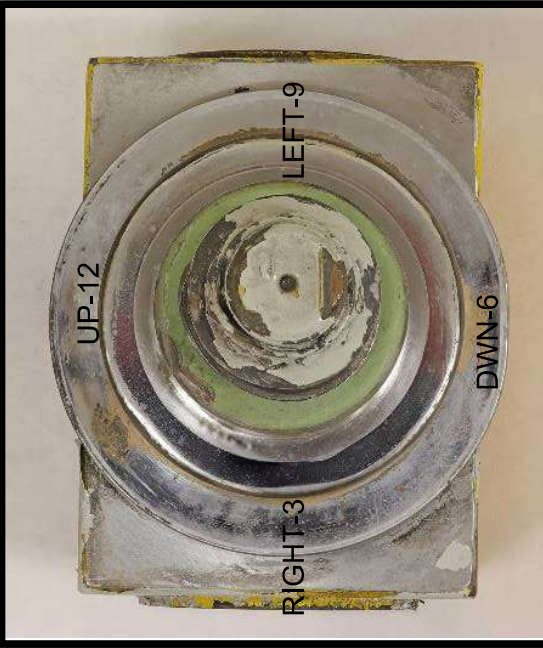
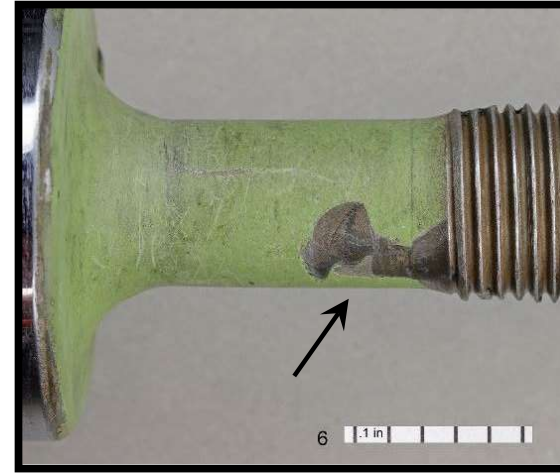
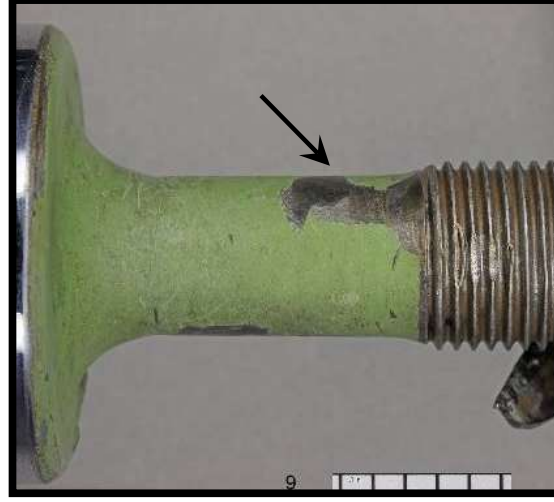
Figure 21. Detailed view of Tee Bolt shank-3 o'clock position.

Figure 22. Detailed view of Tee Bolt shank-12 o'clock position.

Figure 23. Detailed view of Tee Bolt shank-6 o'clock position.

Figure 24. Detailed view of Tee Bolt shank-9 o'clock position.

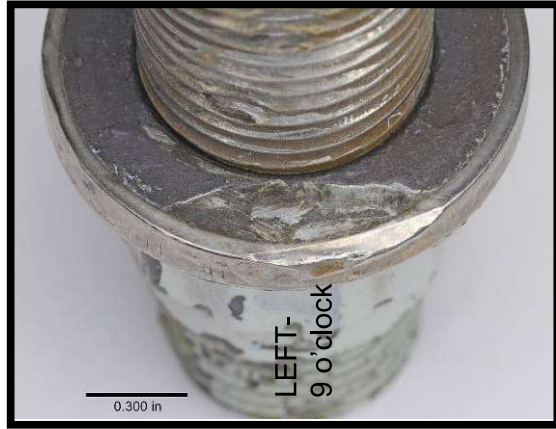
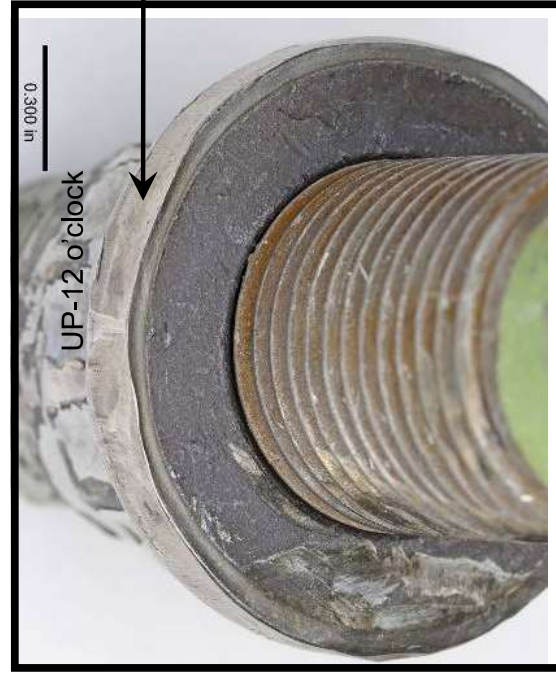
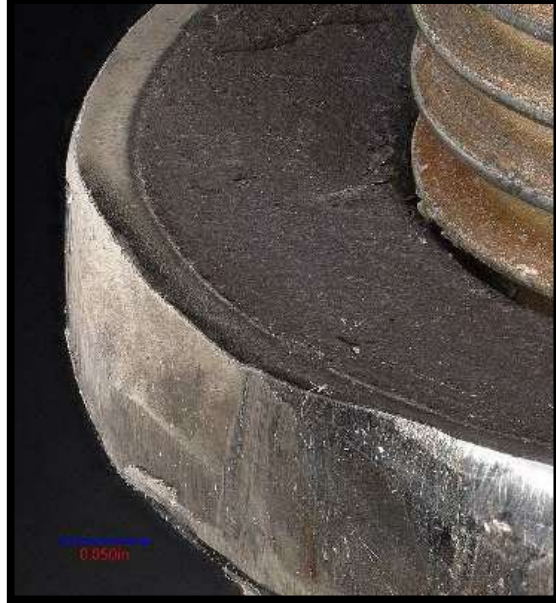
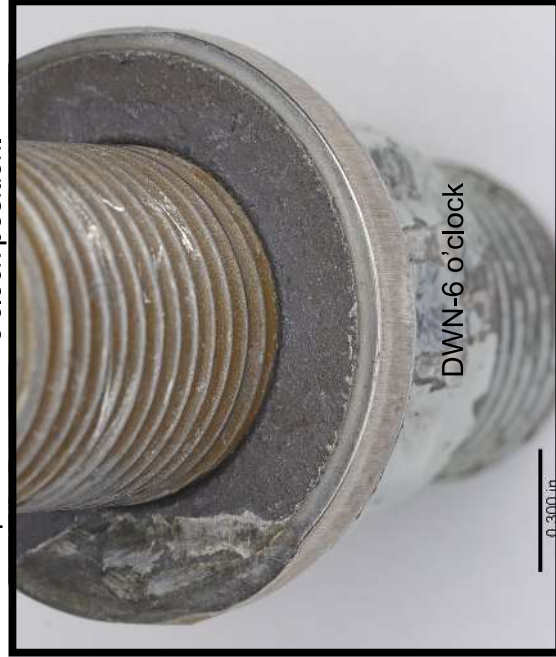
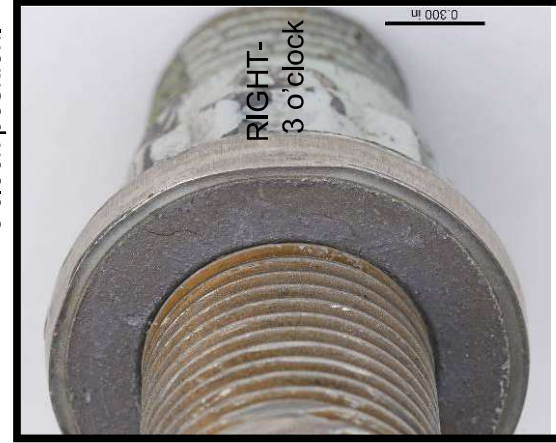
La tuerca (nut) se encontró instalada en su posición de ensamblaje original y no tenía ninguna indicación de corte en las roscas o aflojamiento (retroceso). La superficie del diámetro exterior de la base de la tuerca tenía rayas en orientación axial (con respecto al perno), alrededor de todo el diámetro y abolladuras a lo largo de la base. La superficie de la tuerca presentó desgaste alrededor de la circunferencia e indicaciones de transferencia de pintura blanca. (Figuras 18 y 25 a 29, Anexo II).

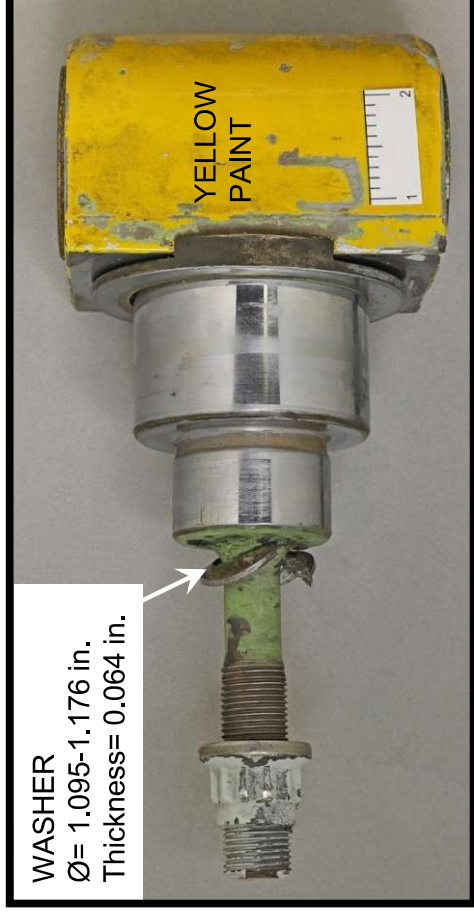
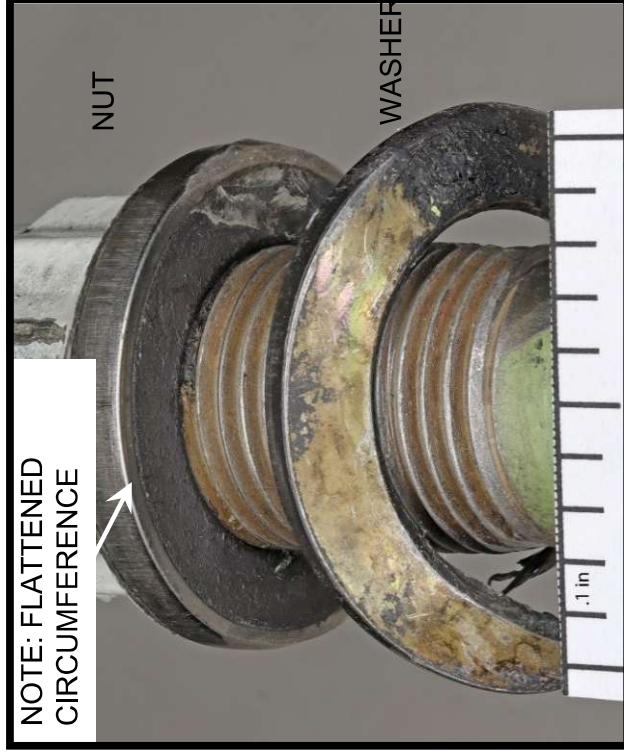
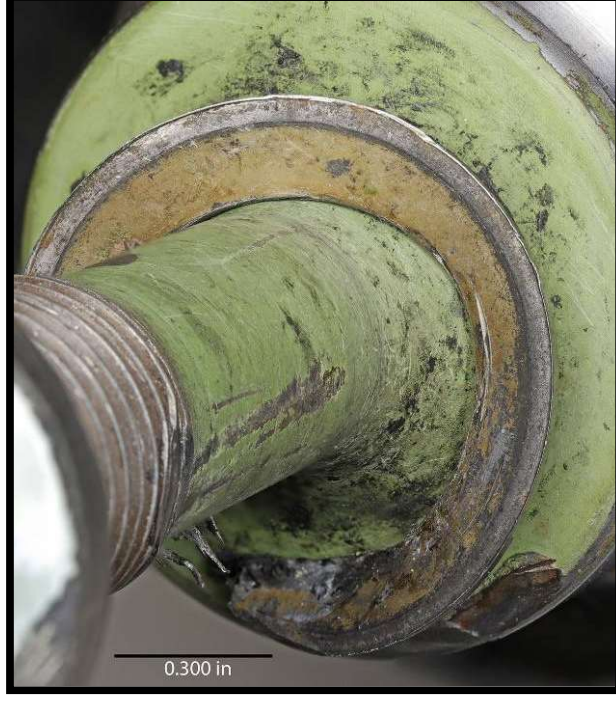
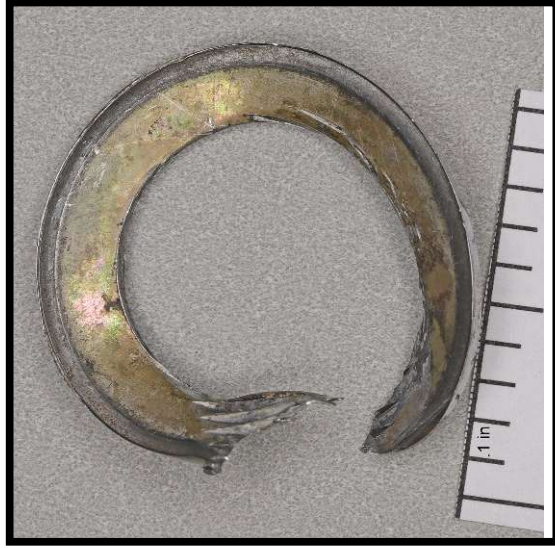
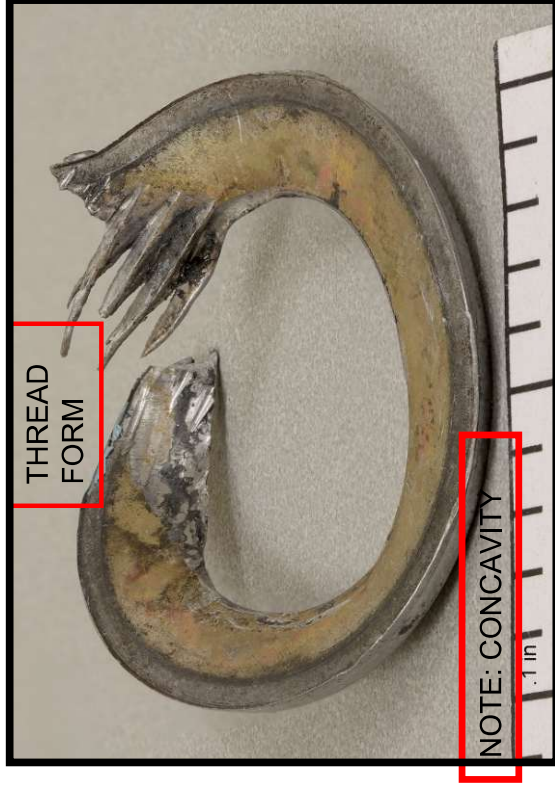
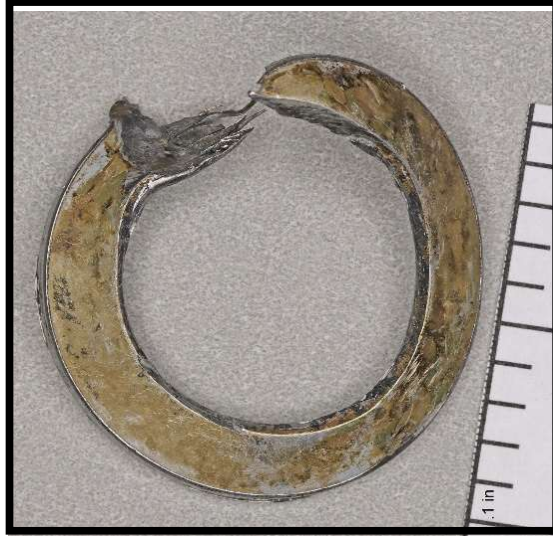
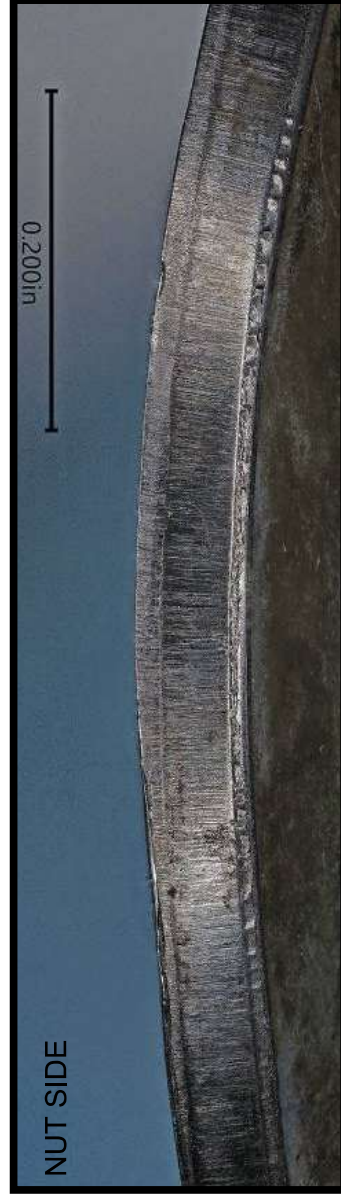
Así mismo, la arandela presentaba marcas de desgaste alrededor de la circunferencia que correspondían con las marcas encontradas en la superficie de la tuerca. La arandela tenía una apariencia dorada consistente con el revestimiento de cadmio. (Figuras 30 a 36, Anexo II).

The washer was heavily deformed and was separated by contact with a threaded surface. The deformation had a concavity that indicated it was deformed when pulled through the lower drag strut bore. Additionally, the washer had wear marks around the circumference that corresponded with the marks found on the mating nut surface. The washer had a golden appearance consistent with cadmium plating and the edge had marks consistent with a punched shape (Figures 30 through 36).

Figure 34. View of Tee Bolt Washer-Nut side. Note: Deformation.

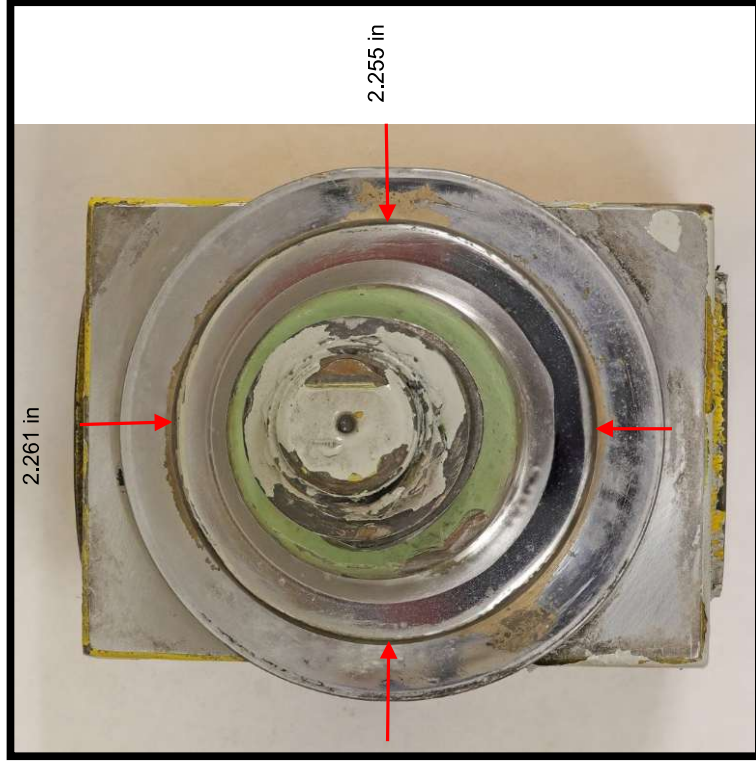
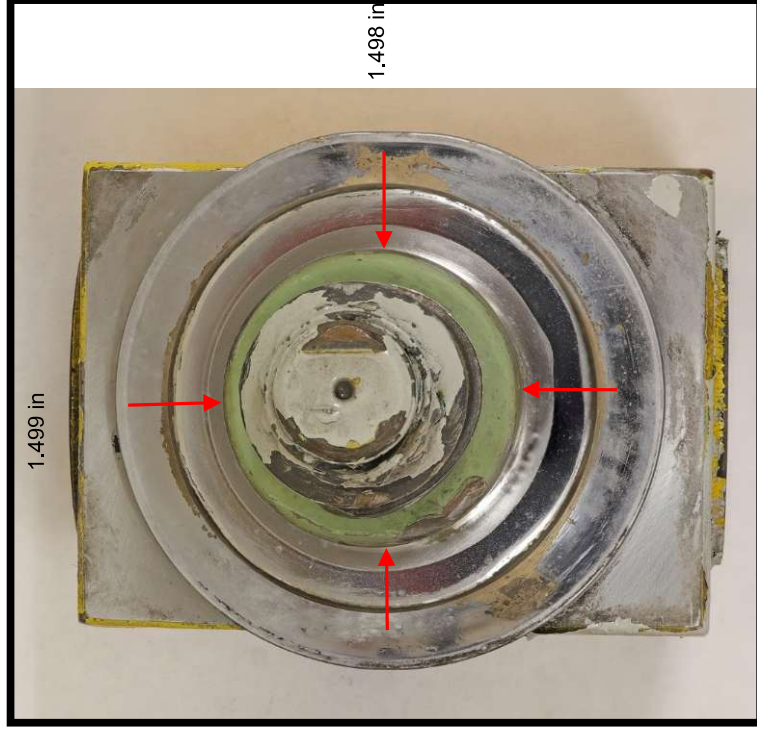
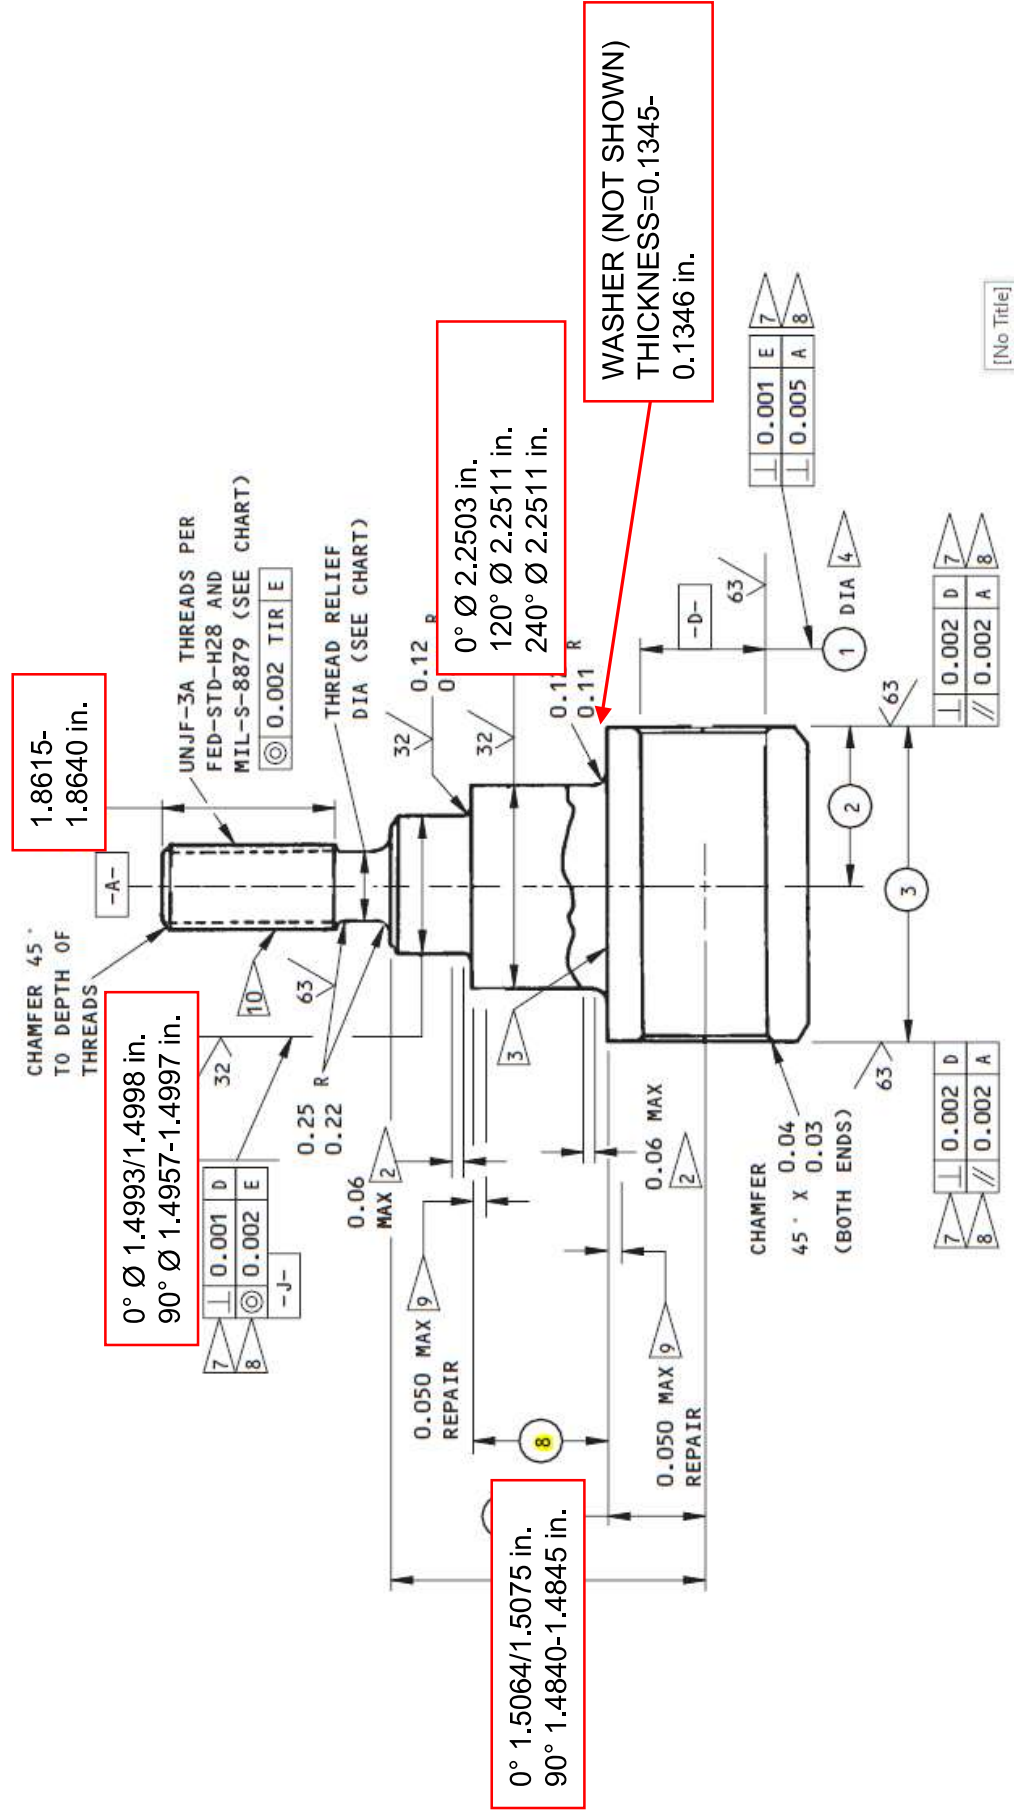
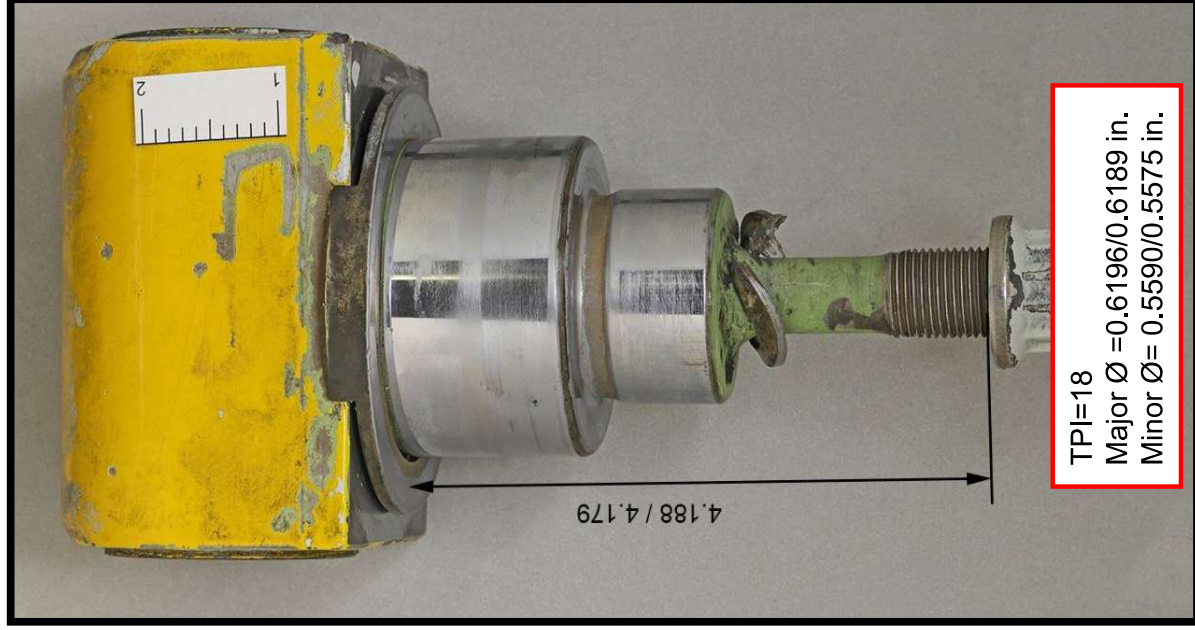
Additional tee bolt dimensions are recorded in Figures 37 through 40. The stack-up depths of the lower drag strut, universal side strut fitting and associated bushings are recorded in Figure 41.

- 5) It was noted that tee bolt nut diameter was roughly the same (0.0037-0.0131 inch greater) diameter than the lower drag strut bore diameter. It was also noted that the stack up thicknesses of the universal side strut fitting, The bushings and lower drag strut components matched the nut location on the tee bolt, indicating that the nut remained in the as assembled position.

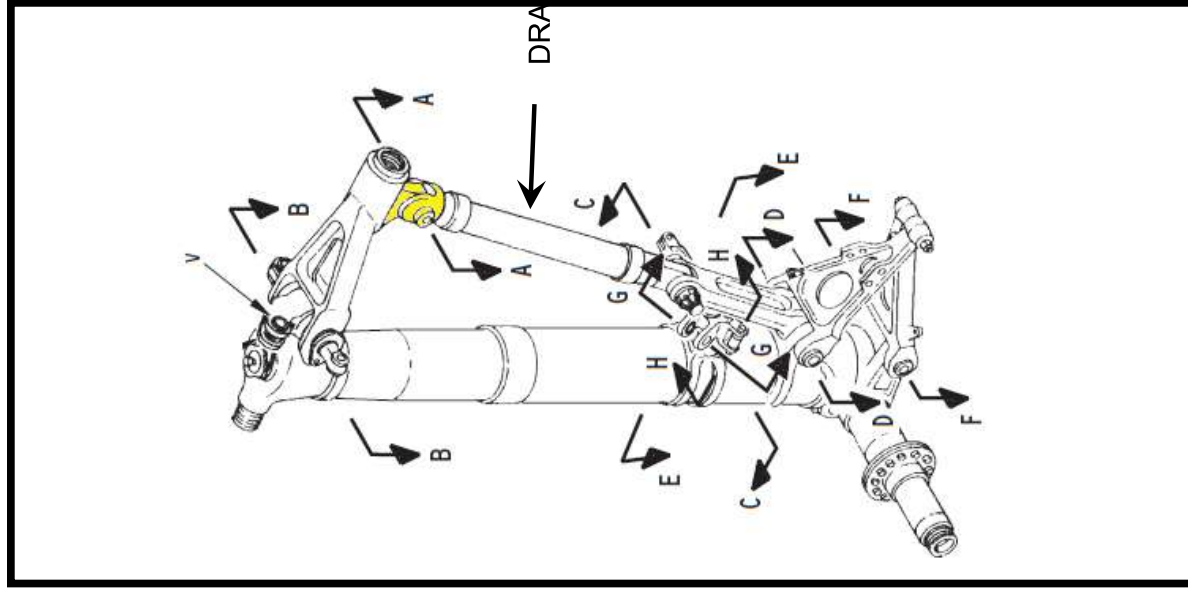
Figure 42. Location of drag strut on R/H MLG.

Los orígenes de las fracturas transversales se ubicaron en la parte delantera (origen A) y en la parte trasera (origen B) del montante de compresión. Las mismas presentaban regiones de cizallamiento. El diámetro del montante de compresión presentó una forma alargada, y evidenciaba flexión y aplastamiento. La fractura tenía una textura consistente con una separación dúctil (Figuras 42 a 60, Anexo II).

deformation and a witness mark at the forward location was consistent with a bending and crushing. The fracture had a texture consistent with ductile separation (Figures 42 through 60).

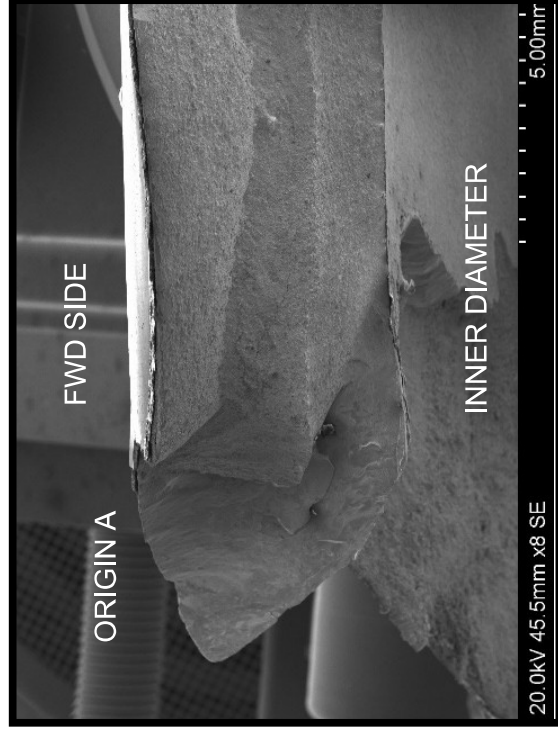
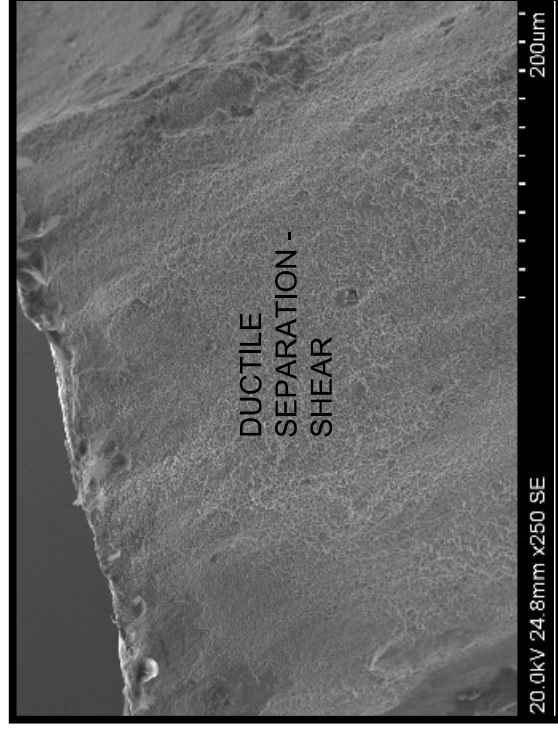
SEM Analysis of the transverse fracture determine that the origins and the entire circumference consisted of ductile separation. Origin A had a region adjacent to the inner diameter that had very fine ductile separation (Figures 50 through 56). The remaining fracture consisted of ductile separation, either equiaxed and/or shear (Figure 57).

Figure 50. SEM image of Upper Drag Strut Transverse Fracture Origin A

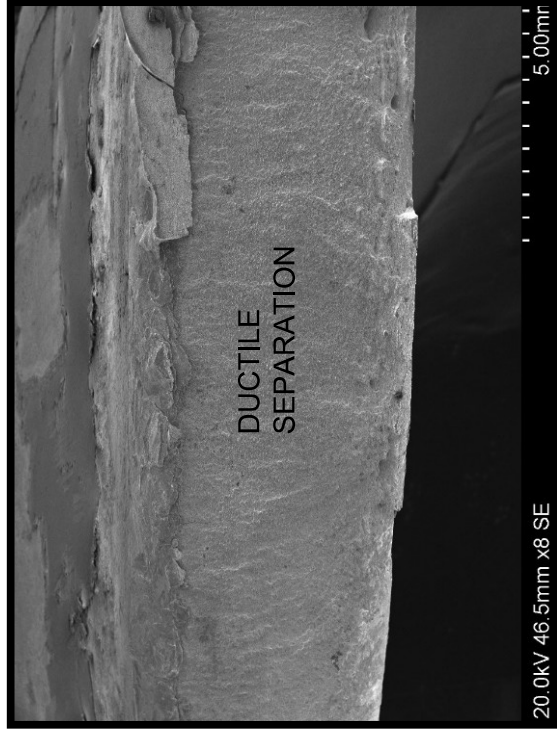
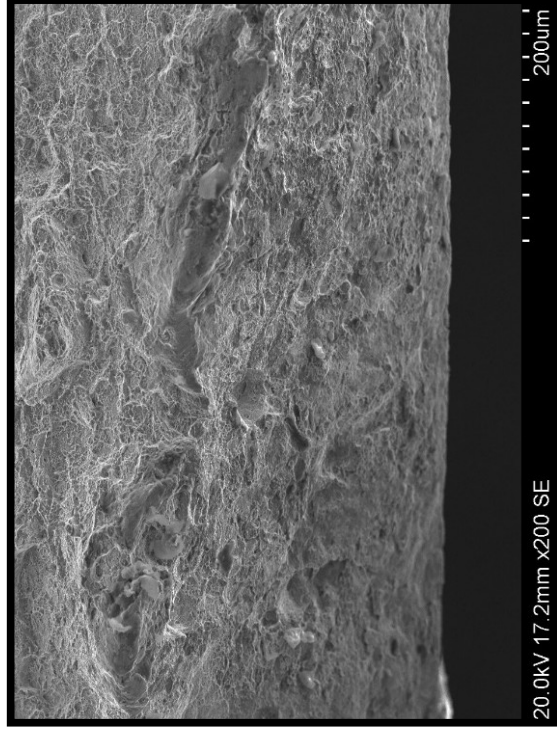
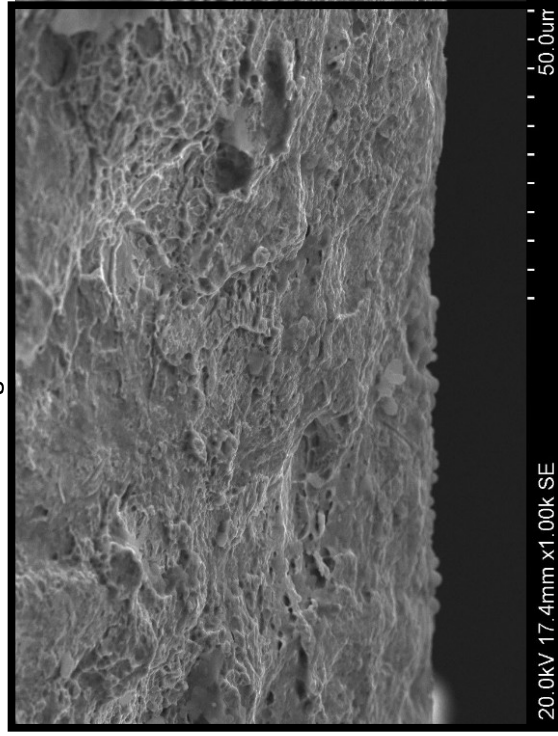
The transverse fracture origin B region had traces that indicated the fracture originated near the inner diameter surface. The origin and remaining fracture consisted of ductile separation (Figures 58 through 60).

Figure 58. SEM image of Upper Drag Strut- Transverse Fracture Origin B

Figure 59. Detailed SEM image of Upper Drag Strut- Transverse Fracture Origin B

Figure 60. Detailed SEM image of Upper Drag Strut- Transverse Fracture Origin B

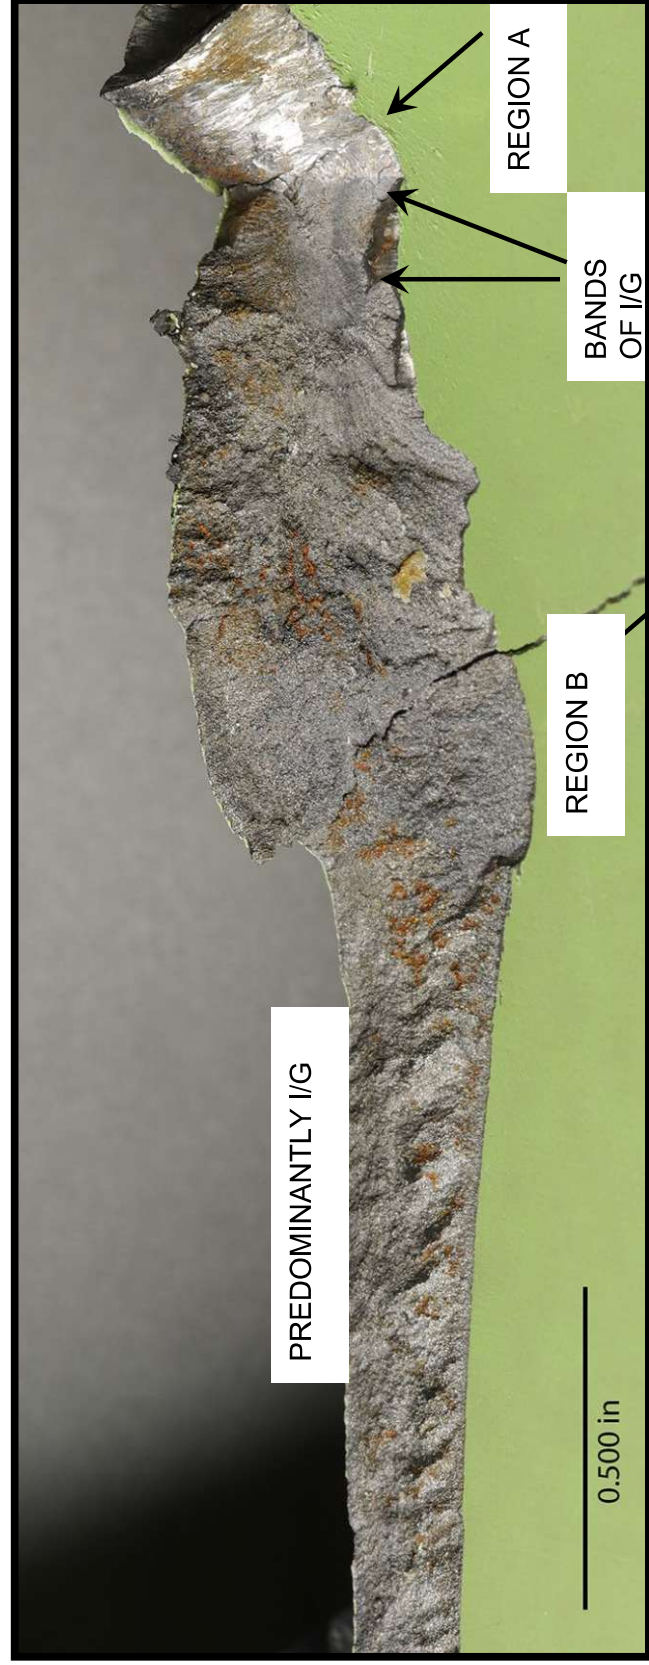
Figure 62. Detailed view of Upper Drag Strut- Longitudinal Fracture A.

consistió con una separación dúctil y algunas bandas de separación intergranular con rangos dúctiles. La longitud restante presentó una textura de separación predominantemente intergranular (Figura 61 y 62, Anexo II).

Longitudinal fracture A extended from ductile separation due to shear adjacent to the origin A transverse fracture and extended 0.611 inch. This fracture consisted of ductile separation and some bands of intergranular separation with either ductile or quasi-cleavage facets. The remaining length had a predominantly intergranular separation texture (Figure 61 and 62).
