INFORME FINAL ACCIDENTE

COL-19-65-GIA

**Colapso parcial de tren derecho
durante aterrizaje**

Boeing 737- 401

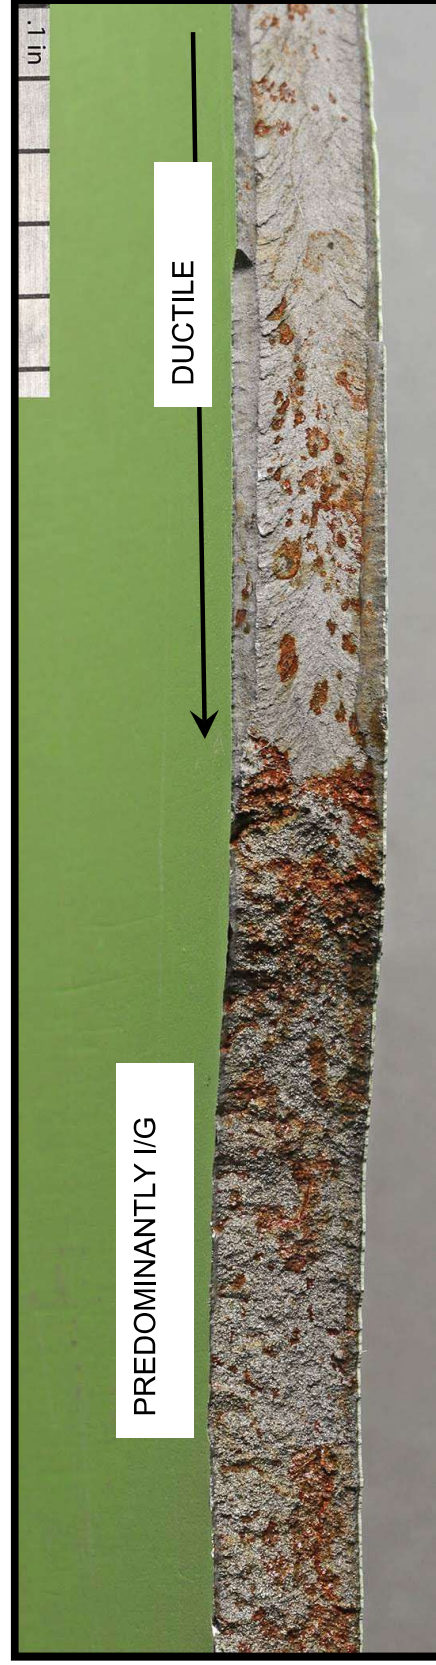
Figure 63. Detailed view of Upper Drag Strut- Longitudinal Fracture B.

La fractura longitudinal B se originó a partir de una separación dúctil debido al cizallamiento al final de la fractura transversal A. La fractura longitudinal se extendió 2.55 pulgadas con una textura consistente con una separación dúctil. La fractura restante tenía una textura compatible con la separación intergranular (Figura 61 y 63, Anexo II).

Longitudinal fracture region B originated from a ductile separation due to shear at the end of transverse fracture A. The longitudinal fracture extended 2.55 inches with a texture consistent with ductile separation. The remaining fracture had a texture consistent with intergranular separation (Figure 61 and 63).

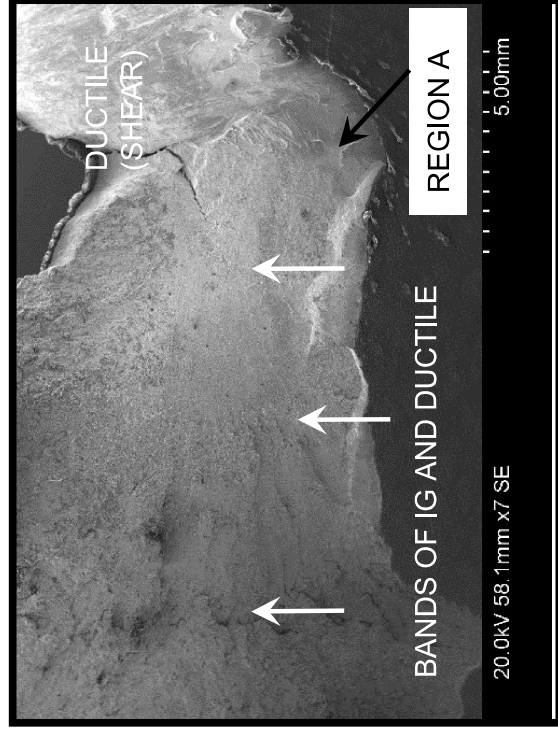
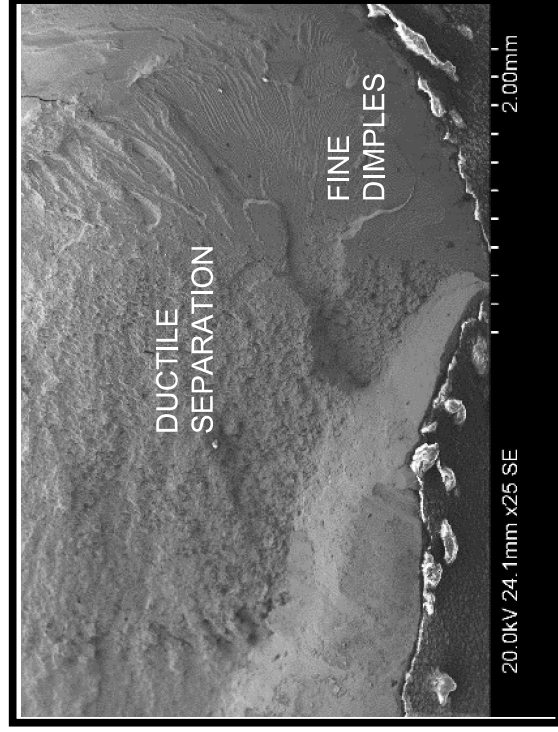
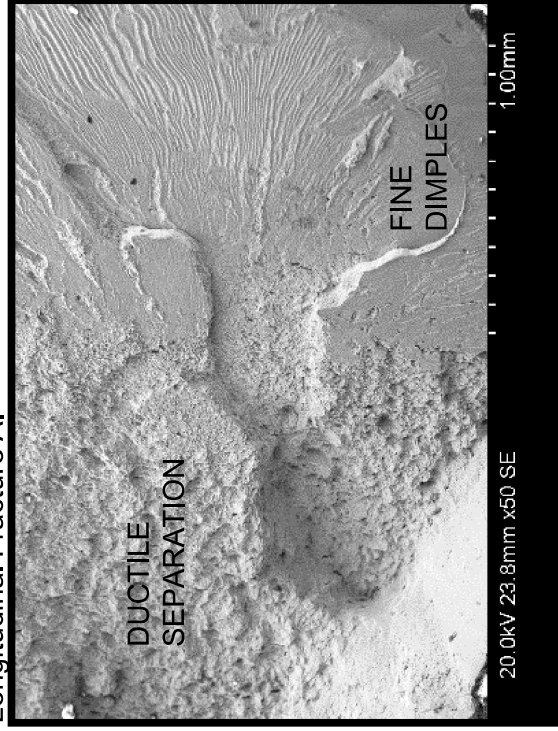
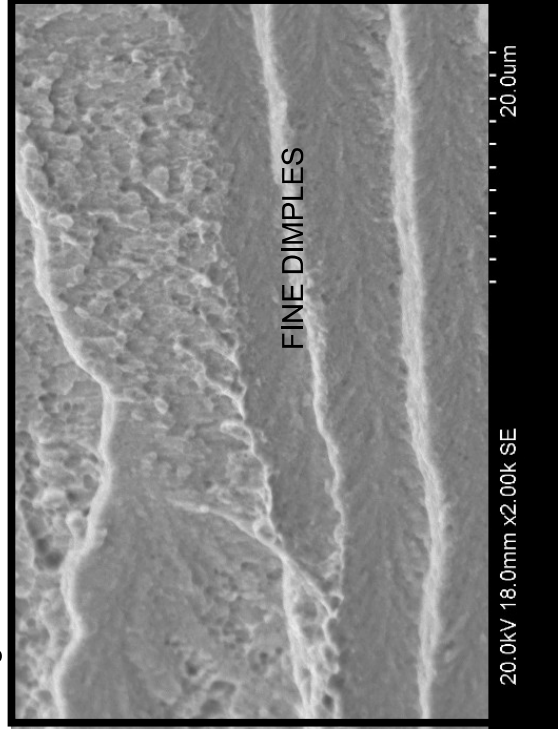
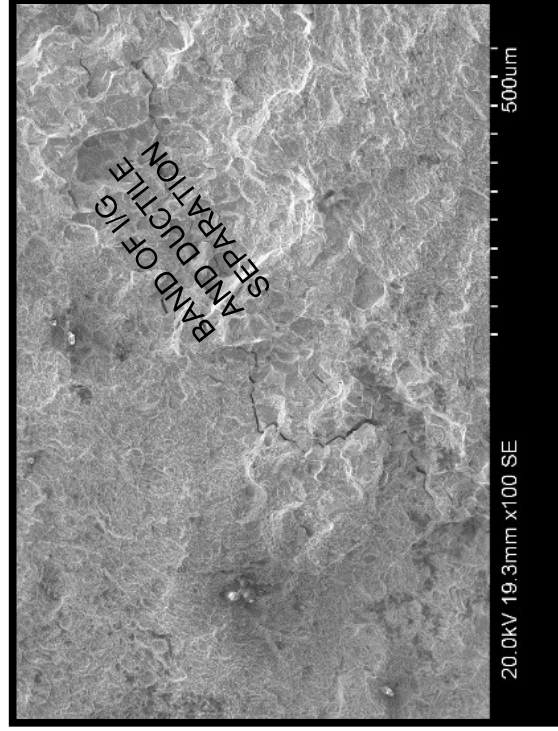
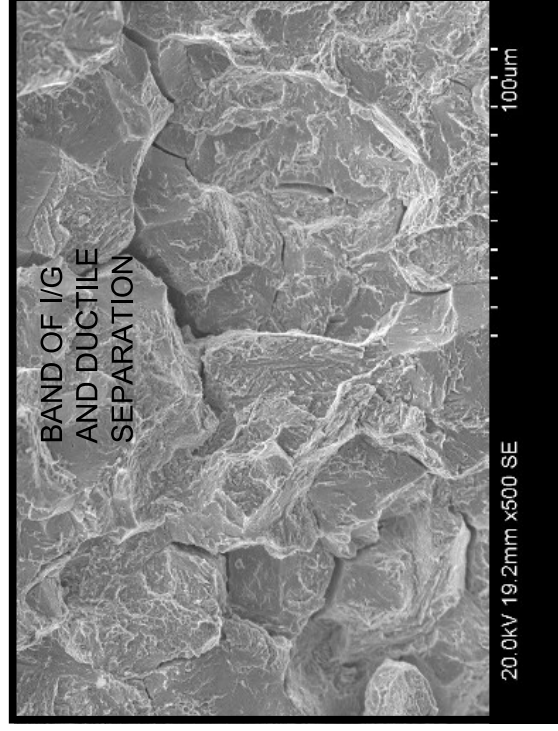
The longitudinal fracture A emanated from ductile separation due to shear adjacent to the origin A transverse fracture. This fracture consisted of very fine ductile separation and some bands of intergranular separation with ductile or quasi-cleavage facets (Figure 64 through 70). The remaining

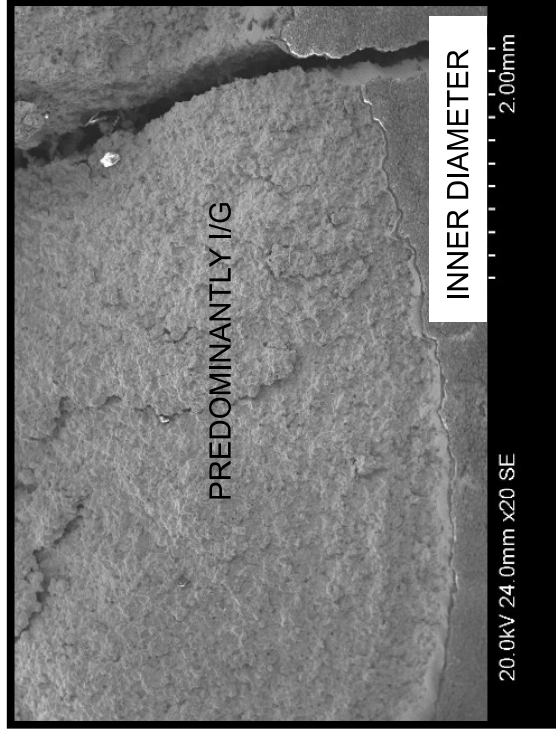
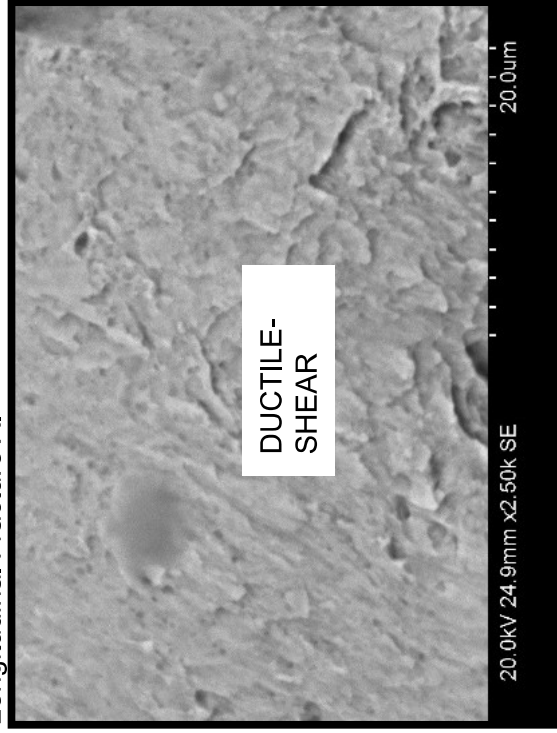
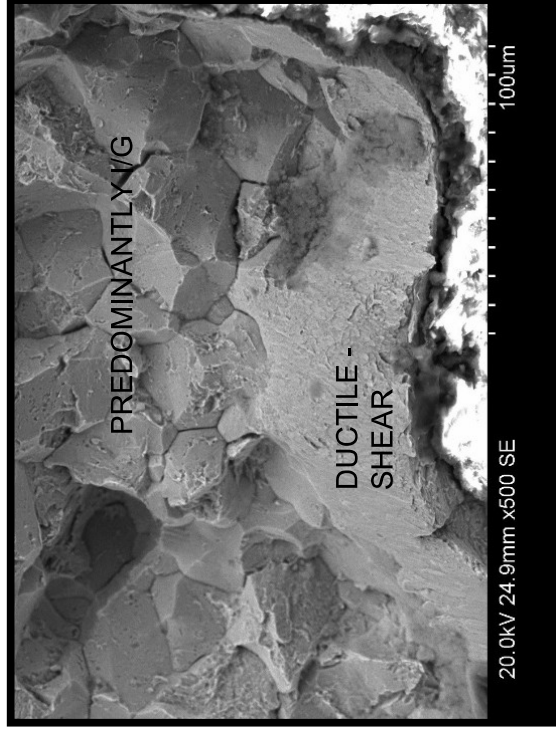
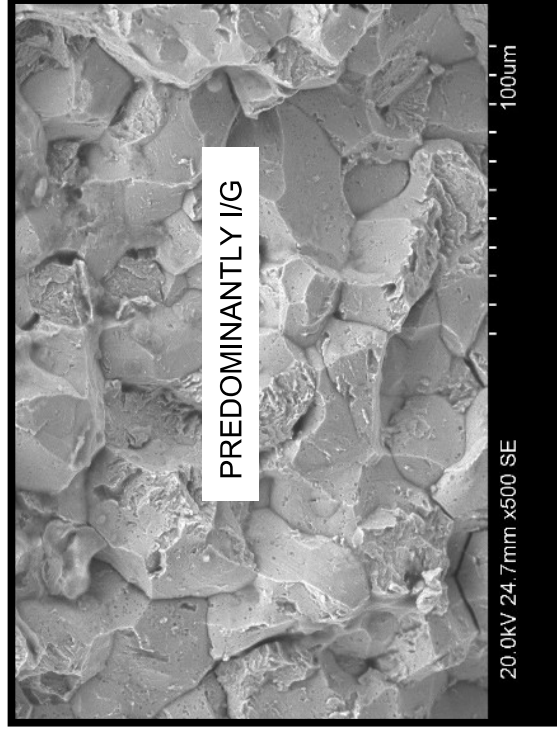
length had a very shallow lip of ductile separation due to shear (Figures 71 through 73) and predominantly intergranular separation texture with fine corrosion pits on the facets (Figure 74).

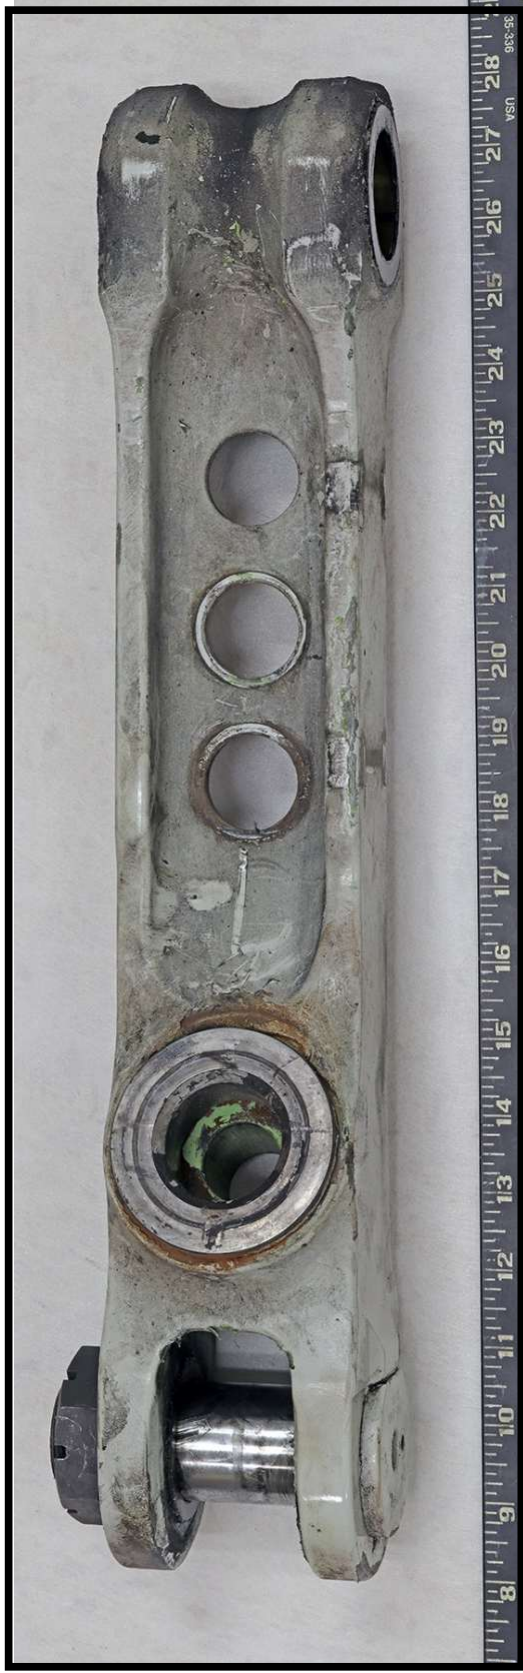
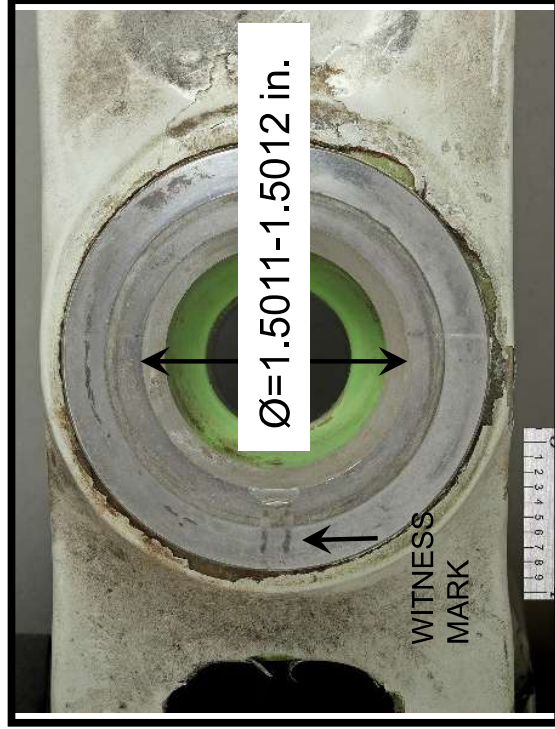
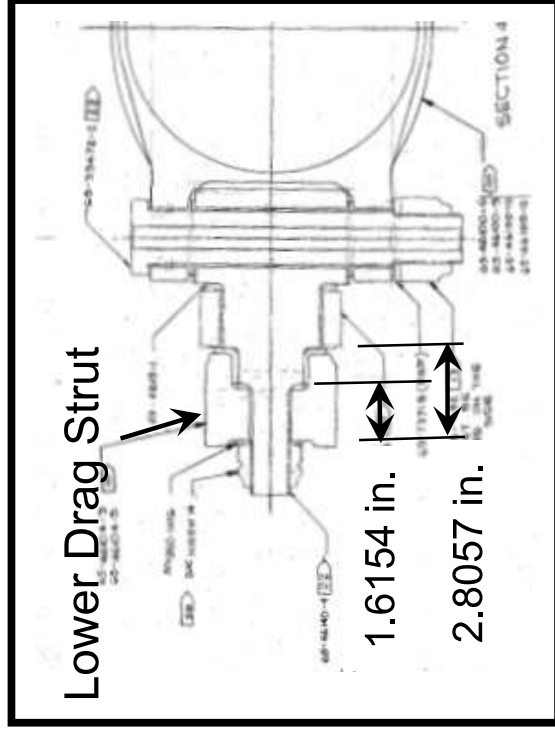
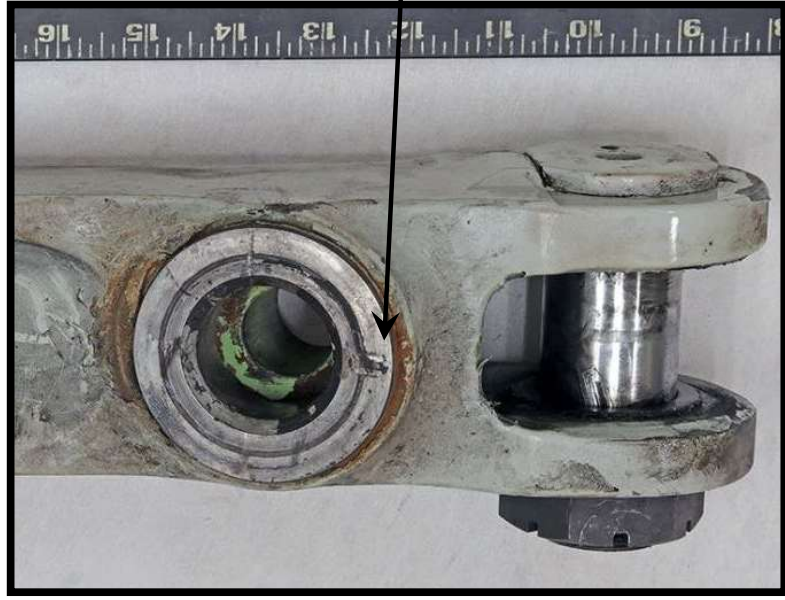
The aft surface of the lower drag strut 65-60579-4 had a witness mark at the lower/6 o'clock position (Figures 75 through 79).

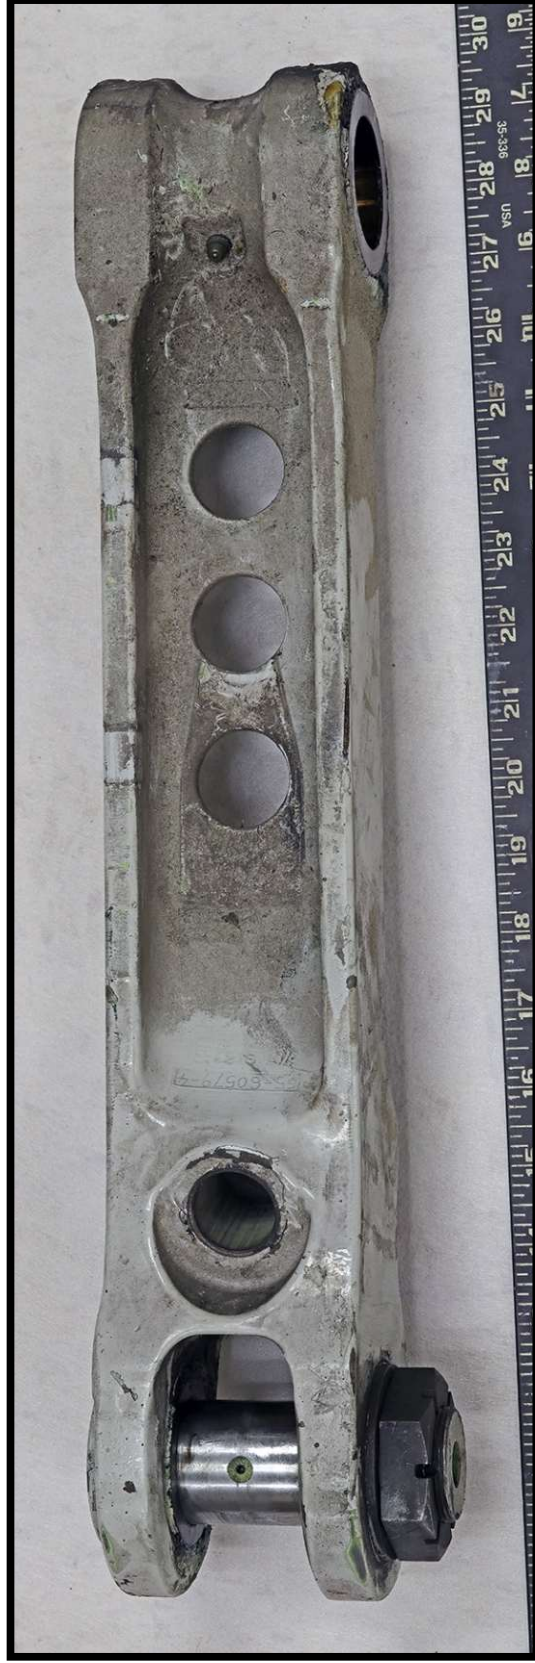
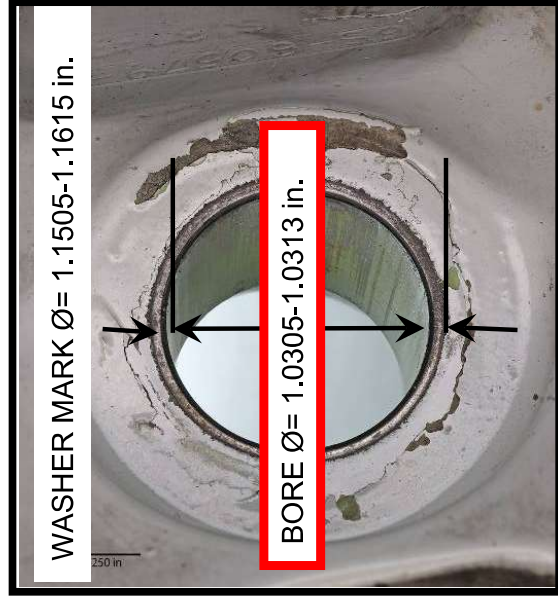
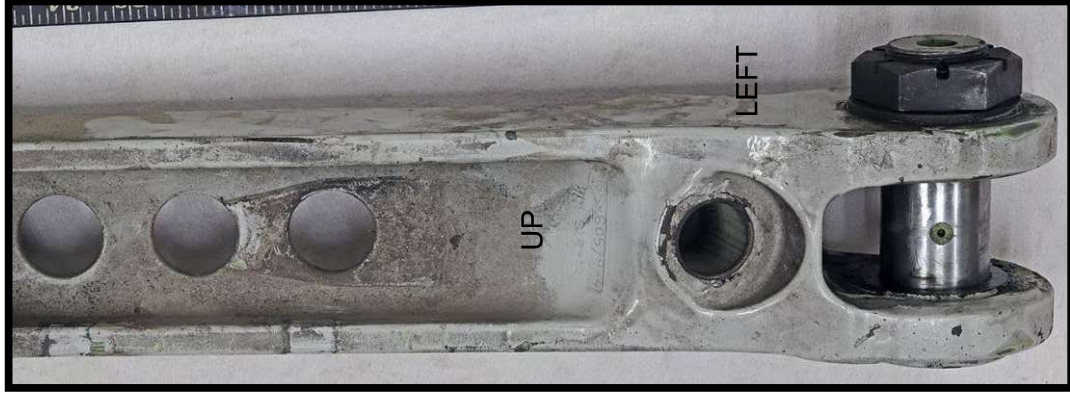
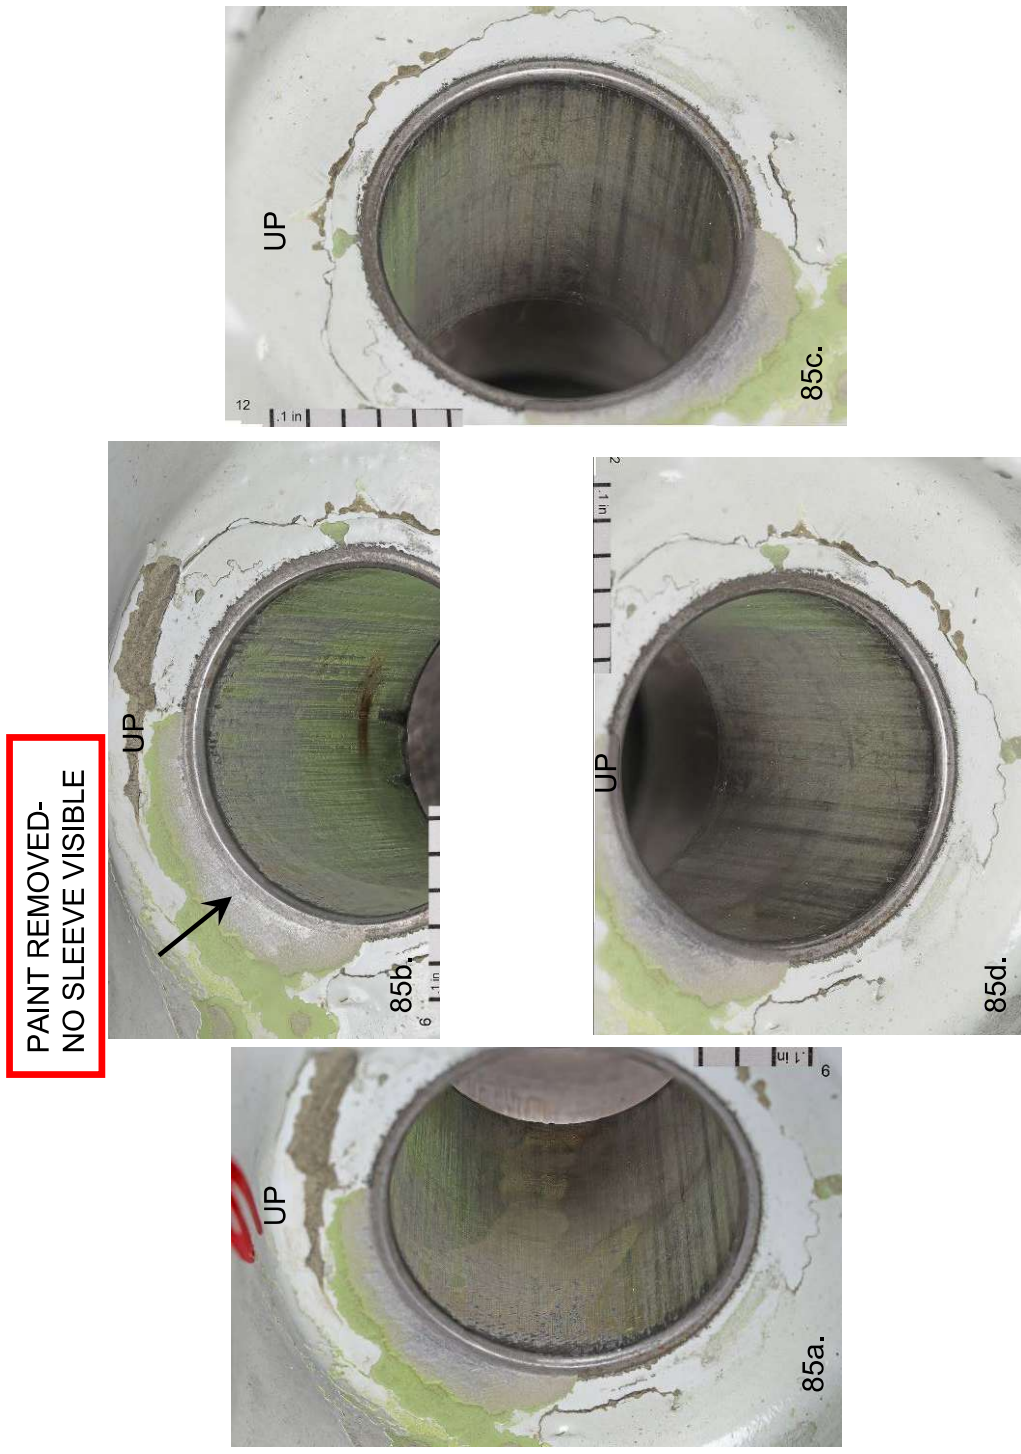
La superficie delantera del montante de compresión inferior presentaba un anillo de desgaste delgado alrededor del diámetro del orificio. La superficie del diámetro interior presentaba marcas lineales a lo largo del orificio (figuras 80 a 84, Anexo II). Internamente, el material exhibía marcas lineales en su superficie e impregnación residual de material. Esta condición comprobó que la tuerca y arandela del TB atravesaron el diámetro del LDS hasta provocar la falla del mecanismo.

The forward surface of the lower drag strut had a thin ring of wear around the tee bolt bore. A small edge was stripped with paint confirmed that this was a wear ring and not a sleeve. The inner diameter surface consisted of linear streaks down the bore and residual primer (Figures 80 through 84). The linear streaks are consistent with the nut perimeter riding on the bore surface as the T-bolt pulled through.

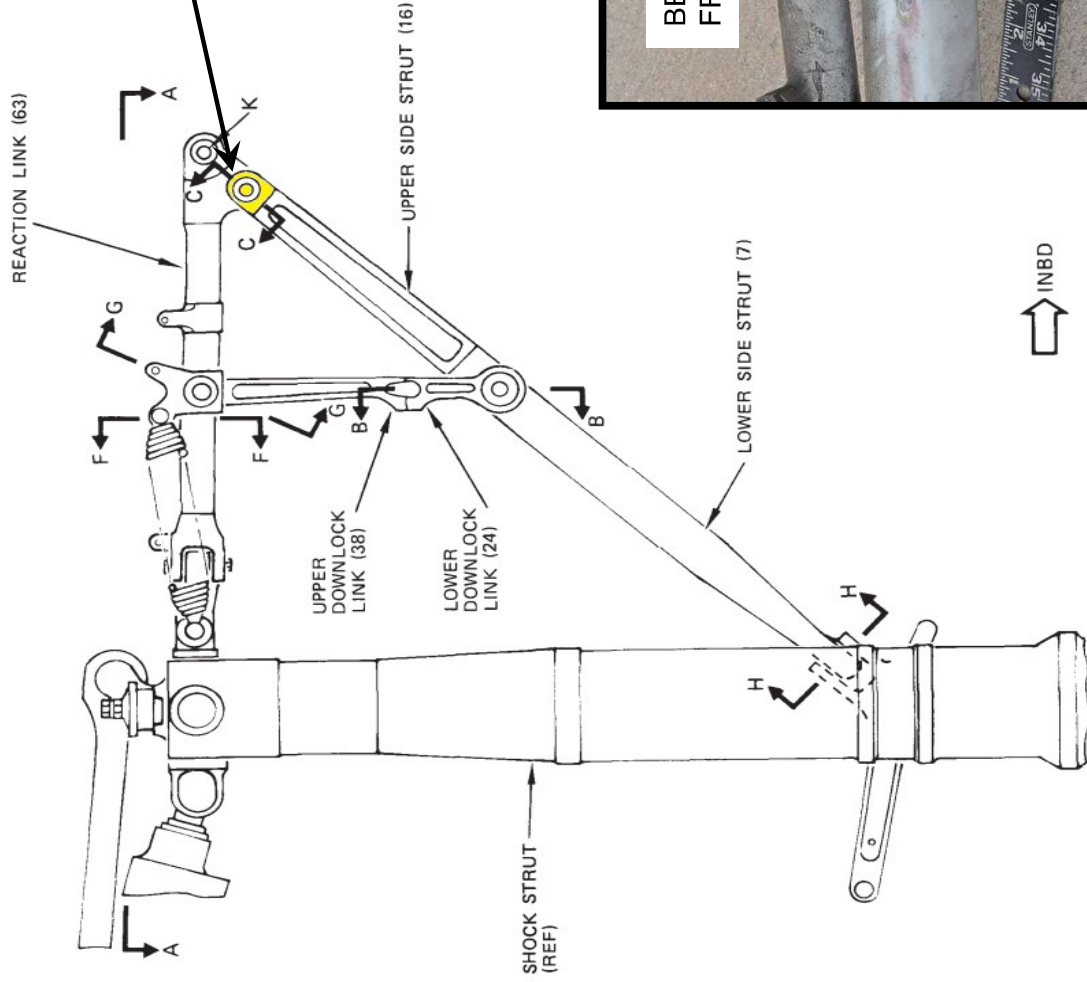
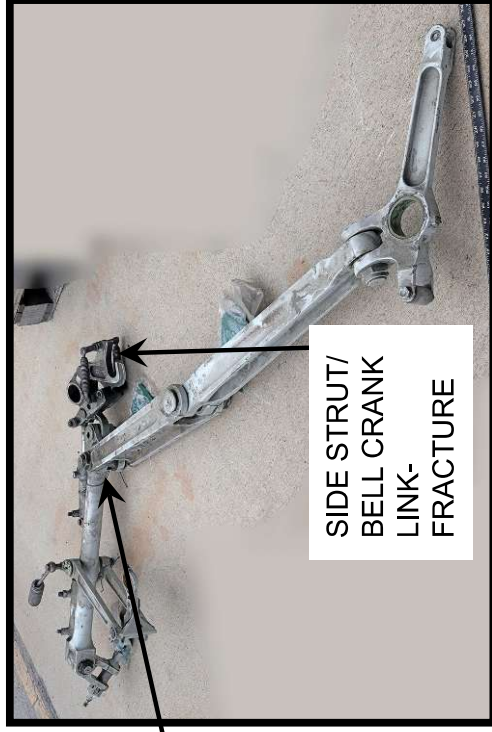
The bell crank 65-63663-6 connecting the reaction link and the upper side strut was fractured. Optically, the fracture had a texture consistent with ductile separation (Figures 85 through 89).

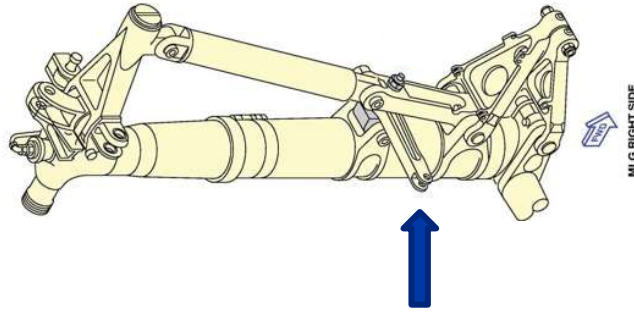
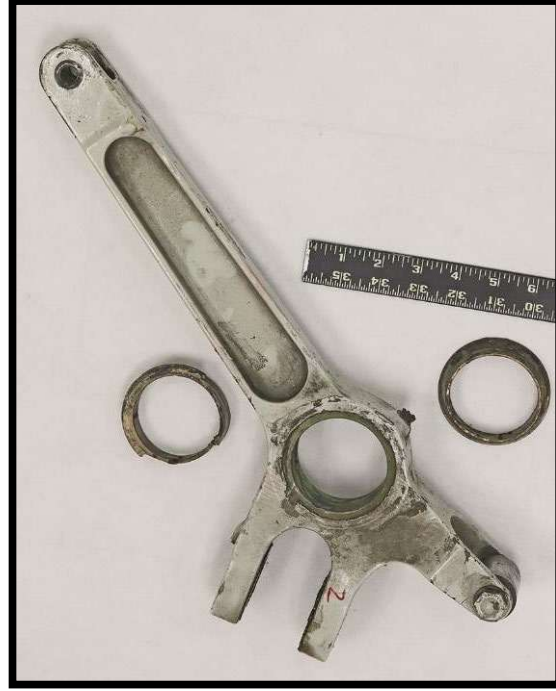
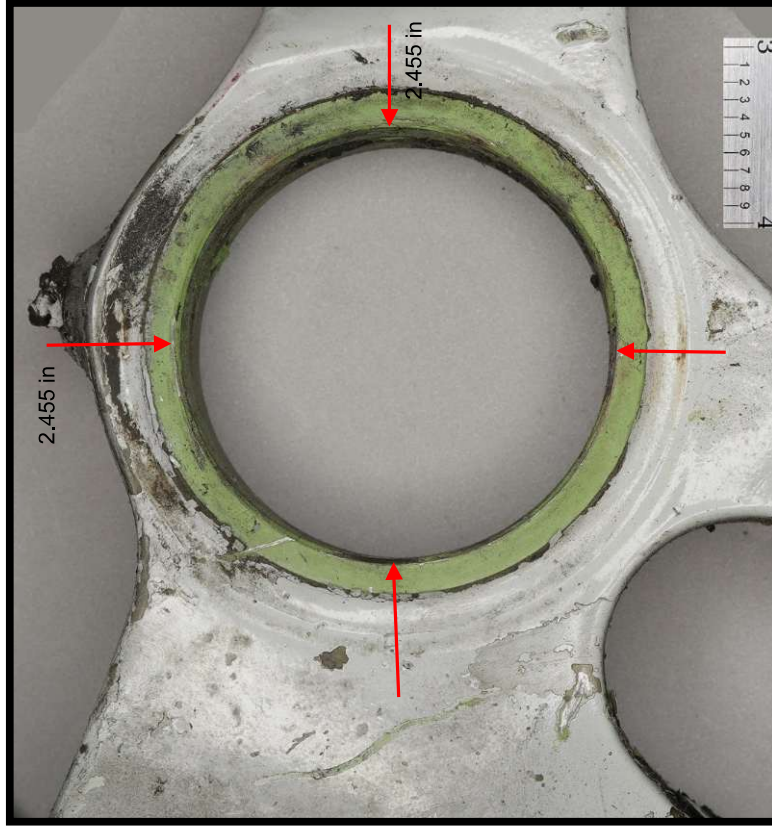
The universal side strut 65-46106-10 was intact. It did not have any deformation or witness marks (Figures 90 through 92).

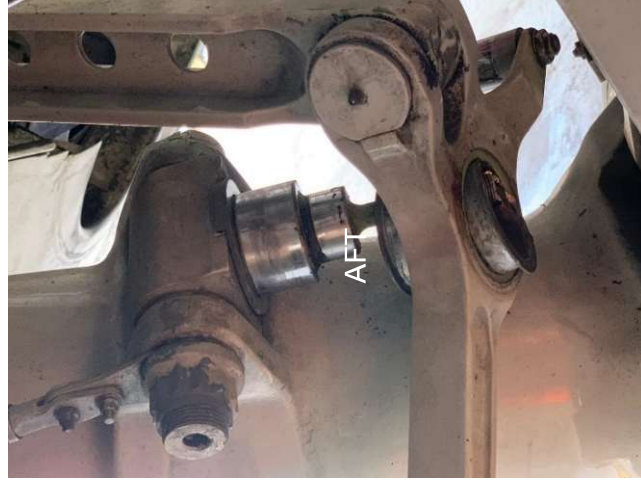
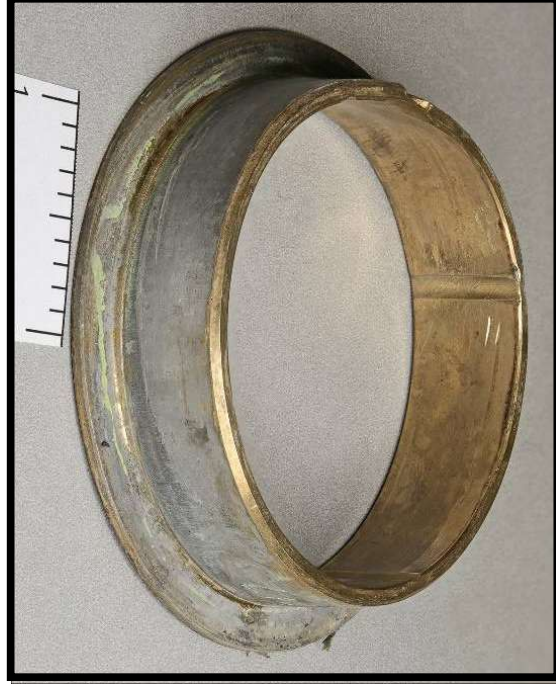
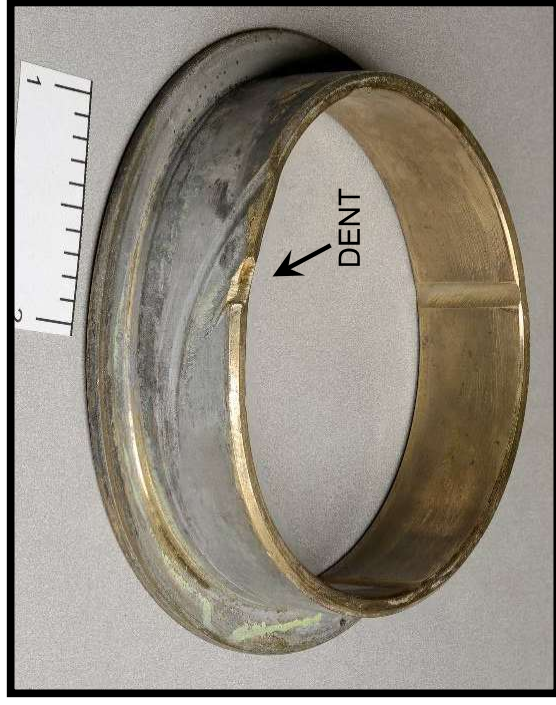
The aft bushing had a small dent at the forward edge (Figures 93 through 95). The flange from half of the forward bushing was fractured and there was a longitudinal fracture centered on the flange fracture. The fractures had a texture consistent with ductile separation and smeared metal (Figures 96 and 97).

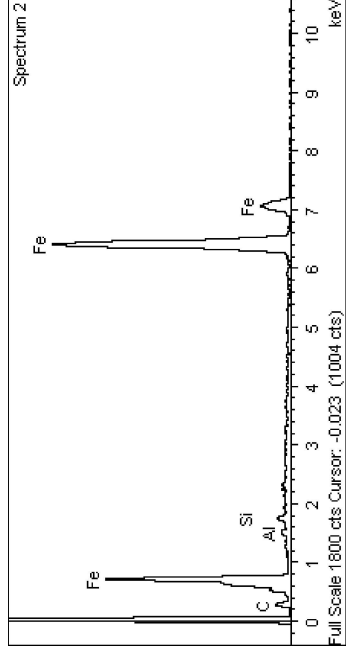
Figure 98. Spectra of washer suggesting a carbon steel alloy.
