INFORME FINAL

ACCIDENTE DE AVIACIÓN 013-2018

**LC BUSRE S.A.C.
(LC PERÚ S.A.C.)**

**BOMBARDIER DHC-8-400
MATRÍCULA N-404AV**

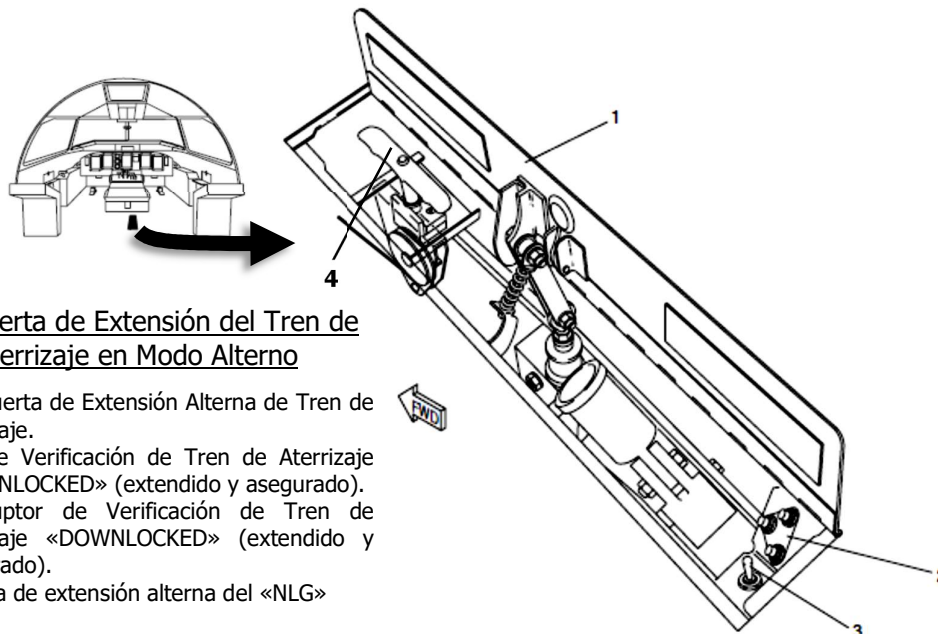
Compuerta de Extensión del Tren de Aterrizaje en Modo Alterno

1. Compuerta de Extensión Alterna de Tren de Aterrizaje.
2. LUZ de Verificación de Tren de Aterrizaje «DOWNLOCKED» (extendido y asegurado).
3. Interruptor de Verificación de Tren de Aterrizaje «DOWNLOCKED» (extendido y asegurado).
4. Maneta de extensión alterna del «NLG»

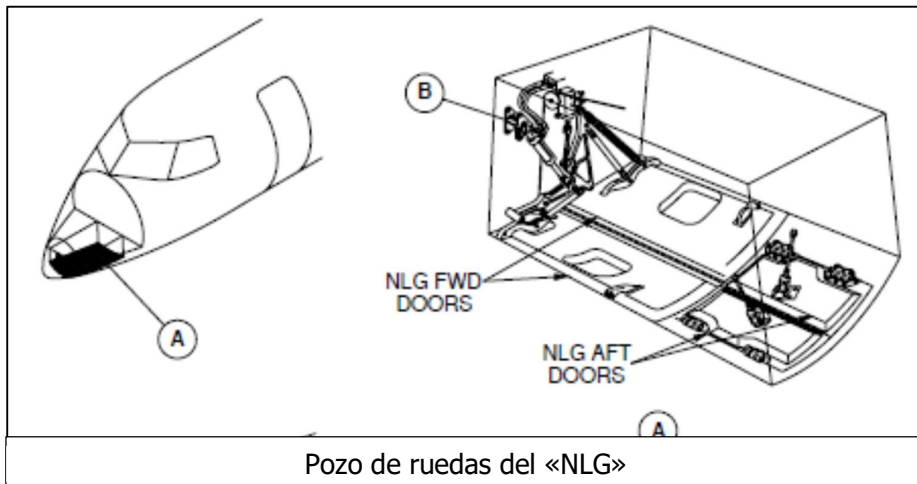
Pozo de ruedas del «NLG»

El pozo de ruedas del «NLG» tiene cuatro compuertas: dos «NLG FWD DOORS» (compuertas delanteras del tren de nariz) operadas hidráulicamente y dos «NLG AFT DOORS» (compuertas traseras del tren de nariz) operadas mecánicamente, donde se puede apreciar las «NLG FWD DOORS CONNECTING RODS» (varillas de conexión de las compuertas delanteras de tren de nariz). Ver figura esquemática a continuación:

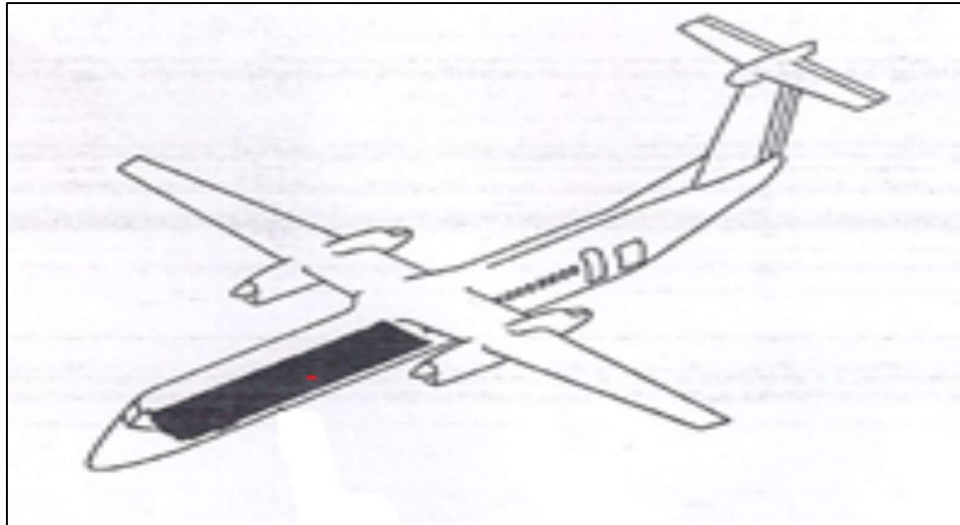
VISTA 1
DAÑO EXTERNO EN RECUBRIMIENTO DE FUSELAJE

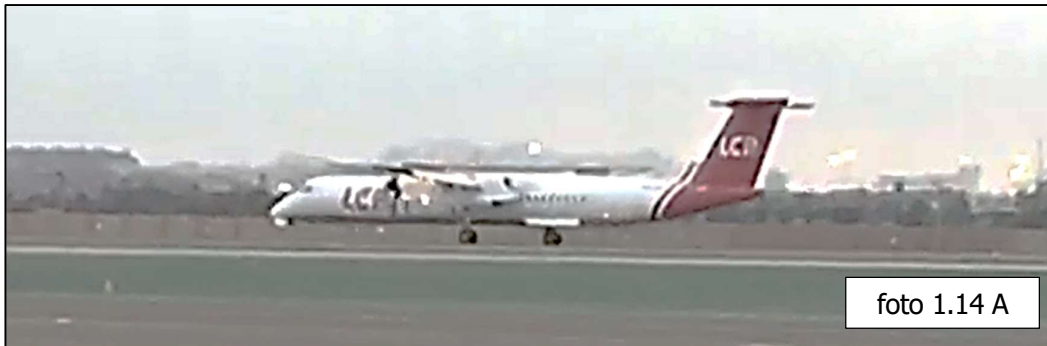
foto 1.14 A

Por el tipo de aterrizaje; con el «NLG» «DOWNLOCKED», la aeronave siguió su carrera de aterrizaje controlada por el Piloto, en esa condición, con la nariz de la aeronave suspendida en el aire (ver foto 1.14 A), hasta que las fuerzas aerodinámicas y la gravedad, hicieron que la nariz caiga y roce a velocidad con el asfalto de la pista de aterrizaje durante su frenado, generándose (05) cinco fogonazos de magnitud significativa pero intermitentes (se encendían y apagaban por efecto del aire de impacto) y focalizados en la zona inferior de contacto (ver fotos 1.14 B/C/D/E/F), que sobrecalentaron el recubrimiento de la zona, pero que no se convirtieron en fuego, por las previsiones del SEI del aeropuerto de SPJC, que al detenerse la aeronave, inmediatamente y desde diversas direcciones inyectaron a distancia; mediante sus equipos móviles contra incendio, chorros de espuma química anti-flama (ver foto 1.14 F), eliminando cualquier riesgo subyacente de fuego, protegiendo a los pasajeros, tripulación y aeronave.

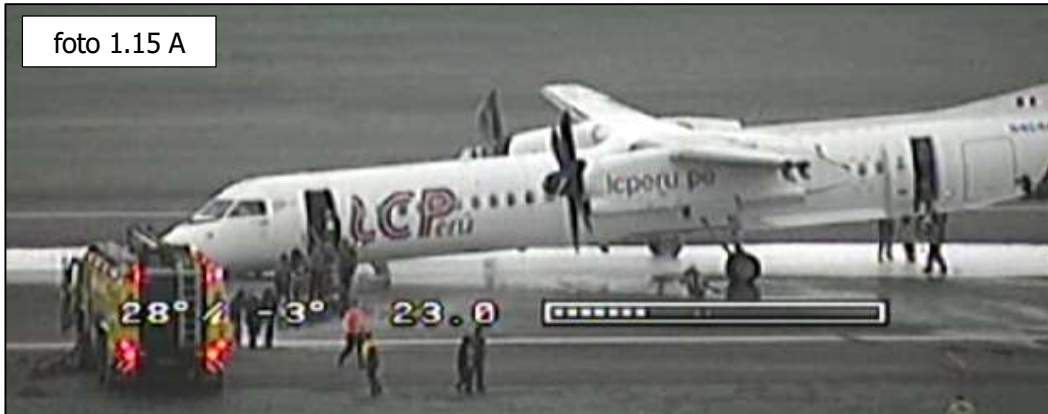
foto 1.15 A

El Copiloto lideró la evacuación junto con la tripulación auxiliar. Luego de disponer la apertura de las dos puertas delanteras y de las dos puertas traseras de la aeronave (Ver foto 1.15 A), ordenó la evacuación de la totalidad de los pasajeros y tripulantes de la aeronave, guiándolos a una zona segura lejos de la aeronave, siguiendo las instrucciones del SEI y del personal de Seguridad de «LAP». El Piloto con la tripulante auxiliar #2, fueron los últimos en evacuar la aeronave, luego de confirmar que no quedaba ningún pasajero o tripulante dentro de la aeronave.

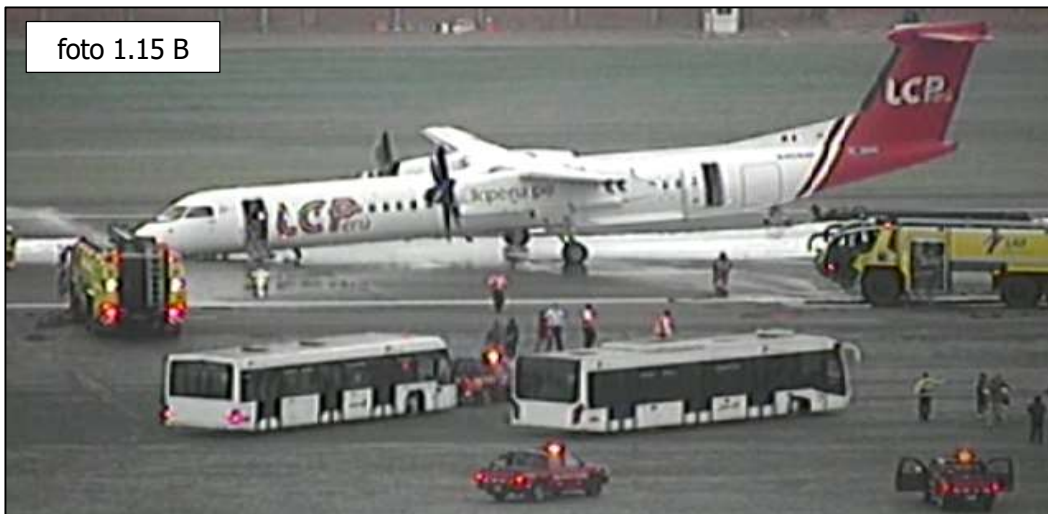
foto 1.15 B

Los pasajeros fueron trasladados en buses de «LAP» (Ver foto 1.15 B), hacia la sala de Embarque #27, donde fueron atendidos por personal médico de "CARDIOMOVIL". Se tomó conocimiento que una pasajera tuvo contusión leve en la pierna.
