# **OFICINA DE INVESTIGACIÓN DE ACCIDENTES AÉREOS (OFINVAA)**

**ACCID-019-HP-1899PST-2025**

## **INFORME FINAL**

**Matrícula: HP-1899PST**

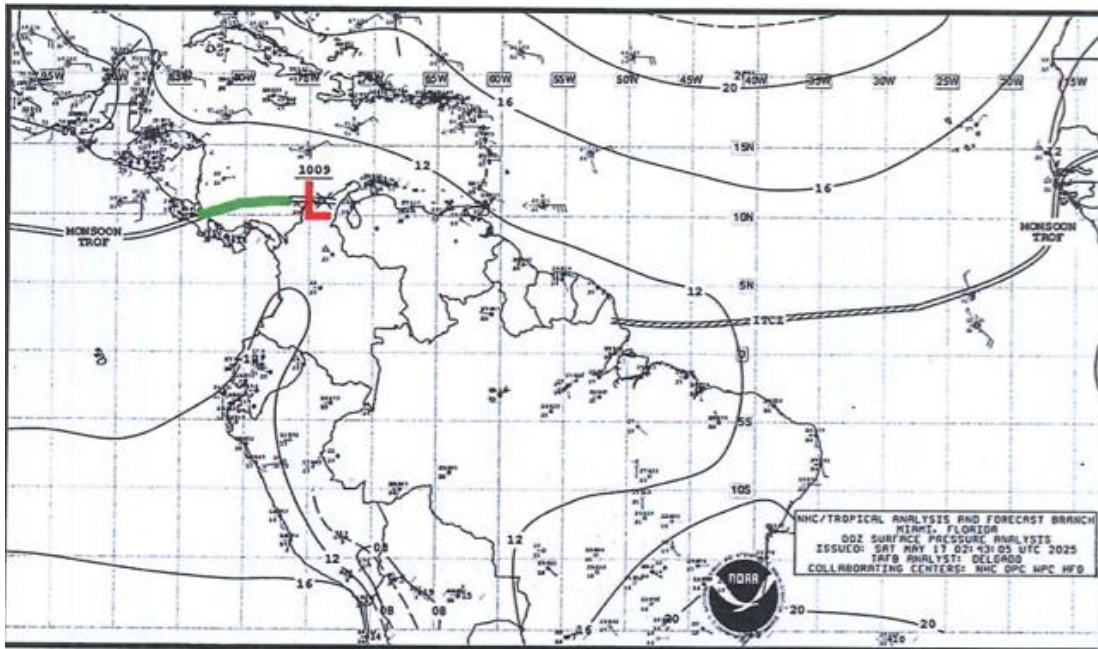
### 1.7.1 Carta meteorológica de superficie

Referente a la carta meteorológica de superficie de las 0000Z del 17 de mayo de 2025, se observa la vaguada monzónica color verde sobre el caribe panameño (segmento de línea color verde) generando las celdas convectivas sobre el litoral caribe de la provincia de Bocas del Toro desde el final de la tarde del día 16 de mayo.

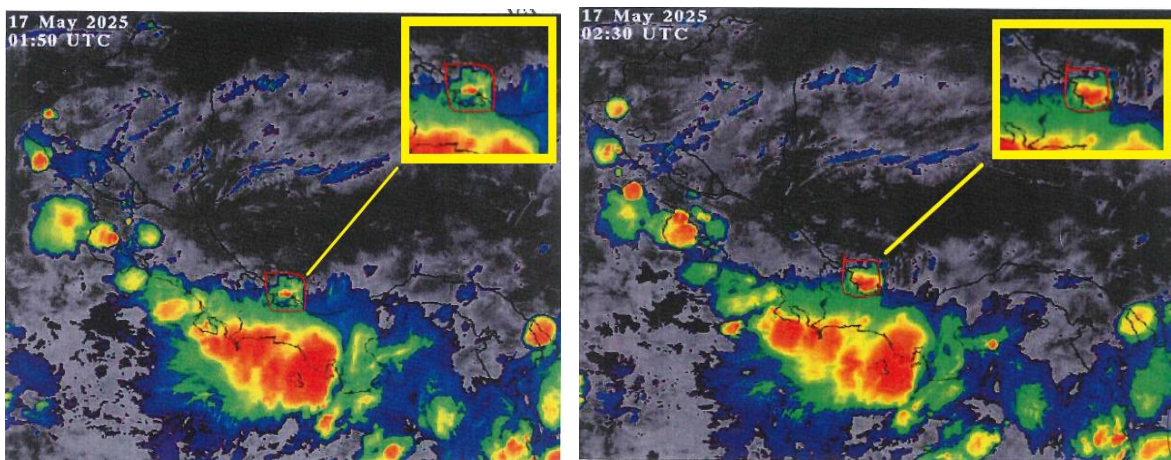
### 1.7.2 Imágenes de satélite infrarroja

La imagen de satélite infrarroja muestra una celda conectiva (de tormenta) al SE de Isla Colón en Bocas del Toro en fase madura generando precipitaciones de variada intensidad y actividad eléctrica. La misma se mueve en dirección oeste según se observa en la imagen a las 0230Z.

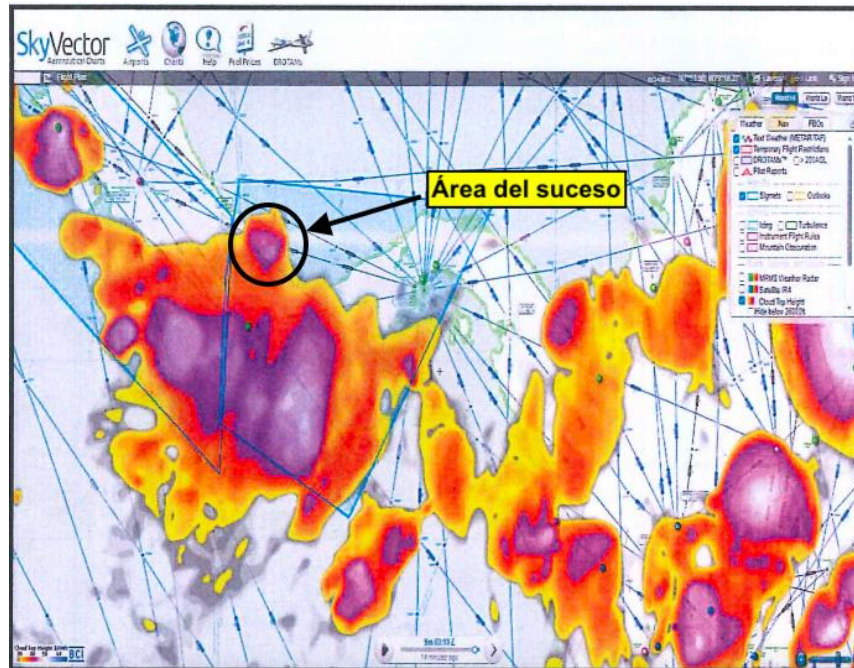
**Figura No. 6,7,8 - Imágenes de información meteorológica**

A las 0145Z se observa una tormenta eléctrica al este de Isla Colón Bocas del Toro y cielos con nubosidad de quebrada a cubierta con precipitaciones de ligera a moderadas. Entre las 0200Z y 0300Z ya la tormenta se encontraba sobre el aeropuerto MPBO con precipitaciones de moderada a fuerte y actividad eléctrica. Luego a las 0300Z la tormenta entra en fase de disipación con disminución de las precipitaciones y actividad eléctrica. En el momento del accidente se tenía vigente un SIGMET A3 (Valid 162325/170325).

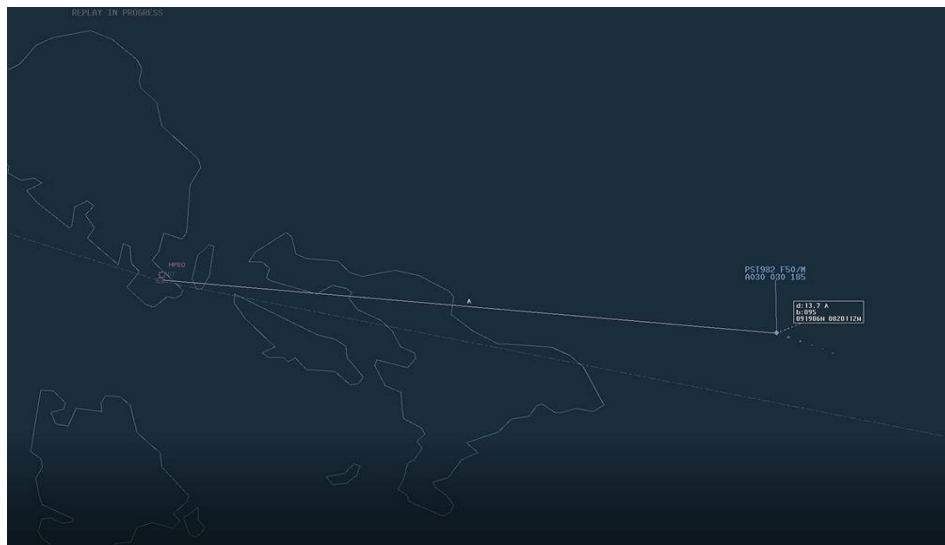
Figura No.11 - Parsa 982, a 3000 pies de altitud, se encontraba a una distancia Aproximada de 13.7 N/M de MPBO, 185 kt (Ground Speed).

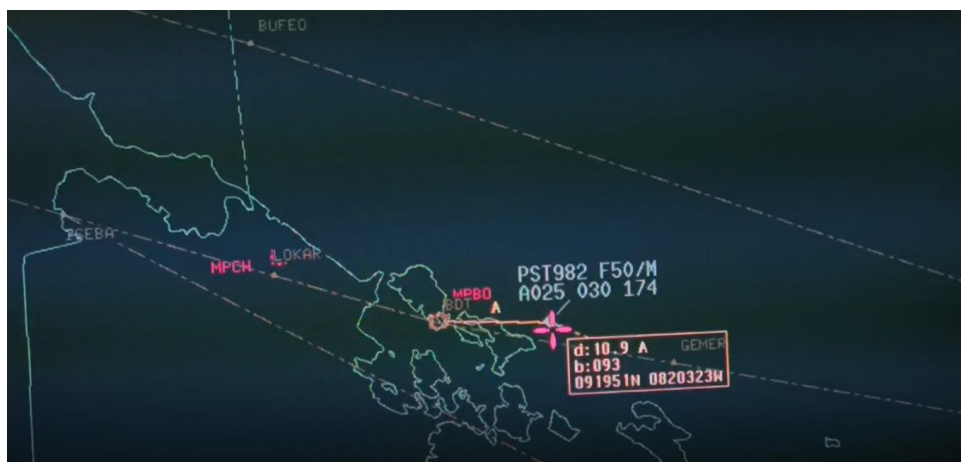
Figura No.12 - Parsa 982, a 2500 pies de altitud, estaba se encontraba a una distancia aproximada de 10.9 N/M de MPBO, 174 kt (Ground Speed).

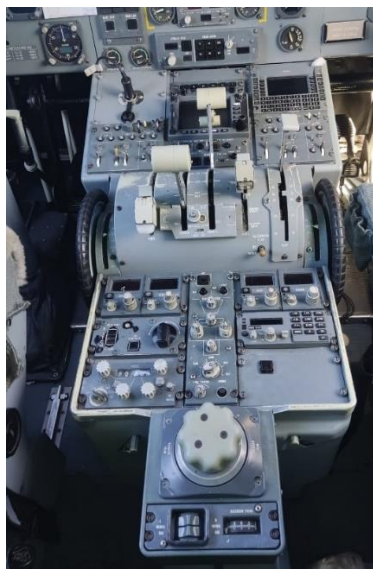
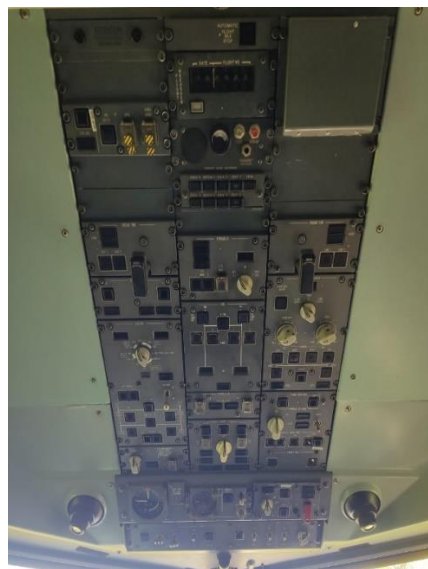
**Panel sobre cabeza:** Bombas de combustible posición encendido (On), switch batería posición OFF o apagado, switch o interruptor de luces de emergencia se encontró en posición armado.

De acuerdo a la evidencia fotográfica y declaración de la tripulación de vuelo se evidencia que ambas "Fire handles" fueron accionadas (LH/RH) posterior a la salida de pista siguiendo los procedimientos de QRH.

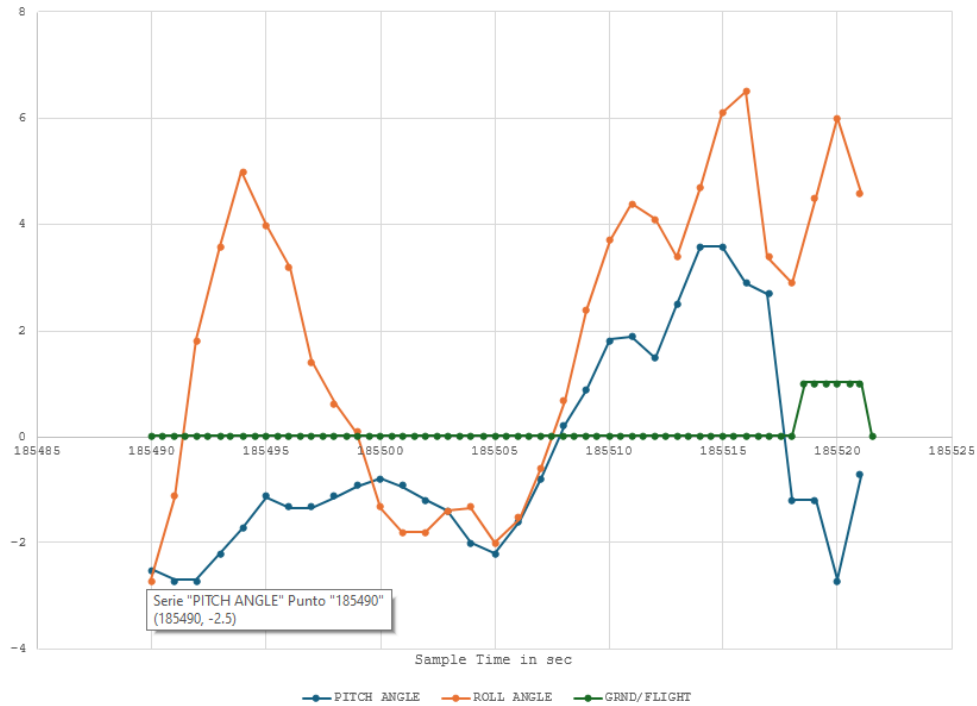
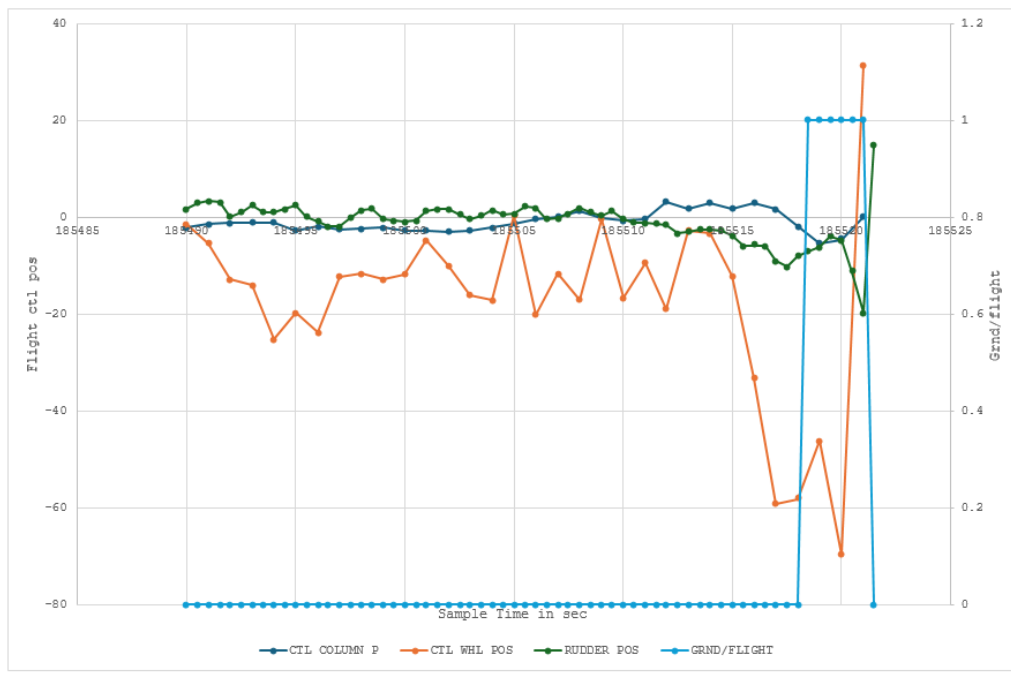
El pitch pasa de valores negativos (-2.5 grados) a valores positivos (3,6 grados), lo cual es esperable durante la nivelada sobre la pista. Los datos de la columna de control muestran variaciones significativas de -2.2 a -59.3 grados. Lo anterior, puede atribuirse a un sobre control al momento de cruzar el umbral de la pista y durante la nivelada, situación que indica claramente una aproximación y aterrizaje desestabilizados.
