INFORME FINAL

CIAA-ACCIDENTE-013-2015

BOEING B-737-3K2

OB-2040-P

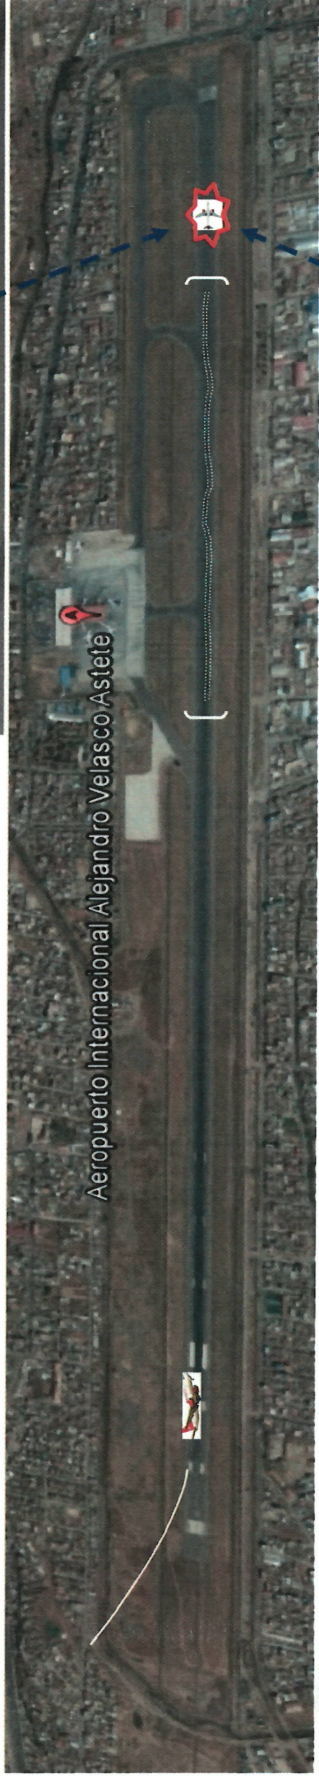
1.1.1 En el gráfico siguiente se ha construido con las diferentes evidencias fotográficas e imagen de satélite, el escenario en el cual la aeronave OB-2040-P quedó paralizada por la rotura del Tren Principal Derecho, como se muestra en las fotografías 1 y 2. Asimismo, en la fotografía 3, se muestran las huellas de forma sinusoidal, provocadas por un movimiento lateral oscilante, de los neumáticos N° 1 y 2 del Tren Principal Izquierdo, y en la imagen de satélite del aeropuerto de la ciudad del Cuzco, se muestra la longitud aproximada de estas huellas, sobre la pista, en la cual hizo el aterrizaje la aeronave OB-2040-P.

Fotografias 1 y 2 son vistas de la aeronave y como quedo luego de la ocurrencia del accidente en el lugar que se indica con las flechas de color morado.

Fotografias 3, muestra las huellas que dejaron los neumáticos del Tren Principal Izquierdo, a lo largo de la longitud de pista comprendida entre los corchetes blancos.
