# **OFICINA DE INVESTIGACIÓN DE ACCIDENTES AÉREOS (OFINVAA)**

## **INFORME FINAL**

**ACCID-015-N372CM-2024**

**Aeronave: Marca: BOEING /Modelo: 767-338 /Número de serie: 25575**

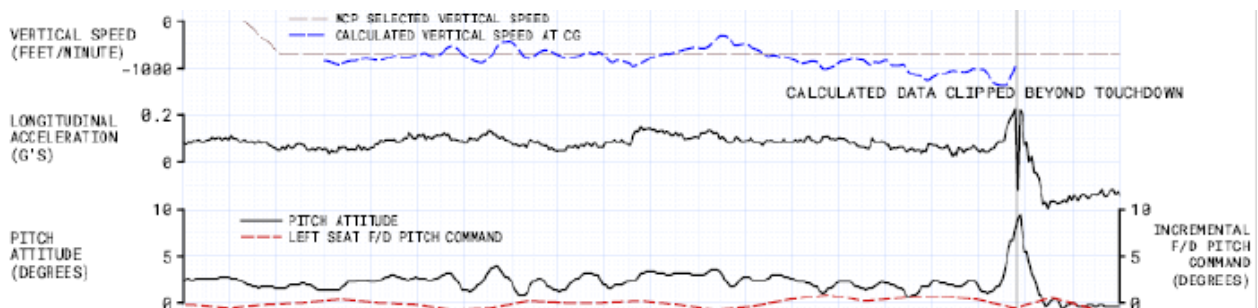
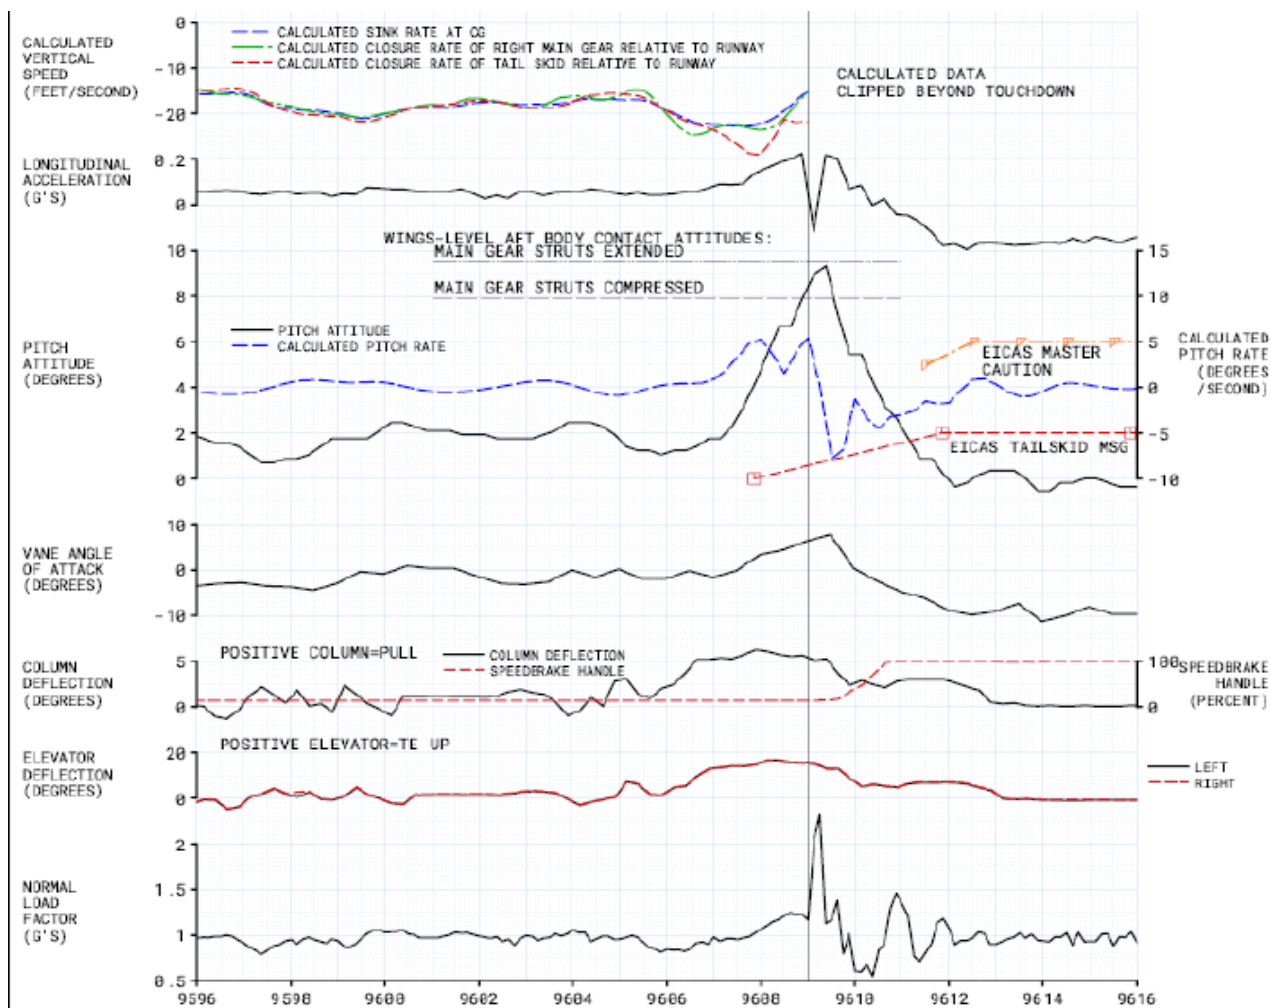
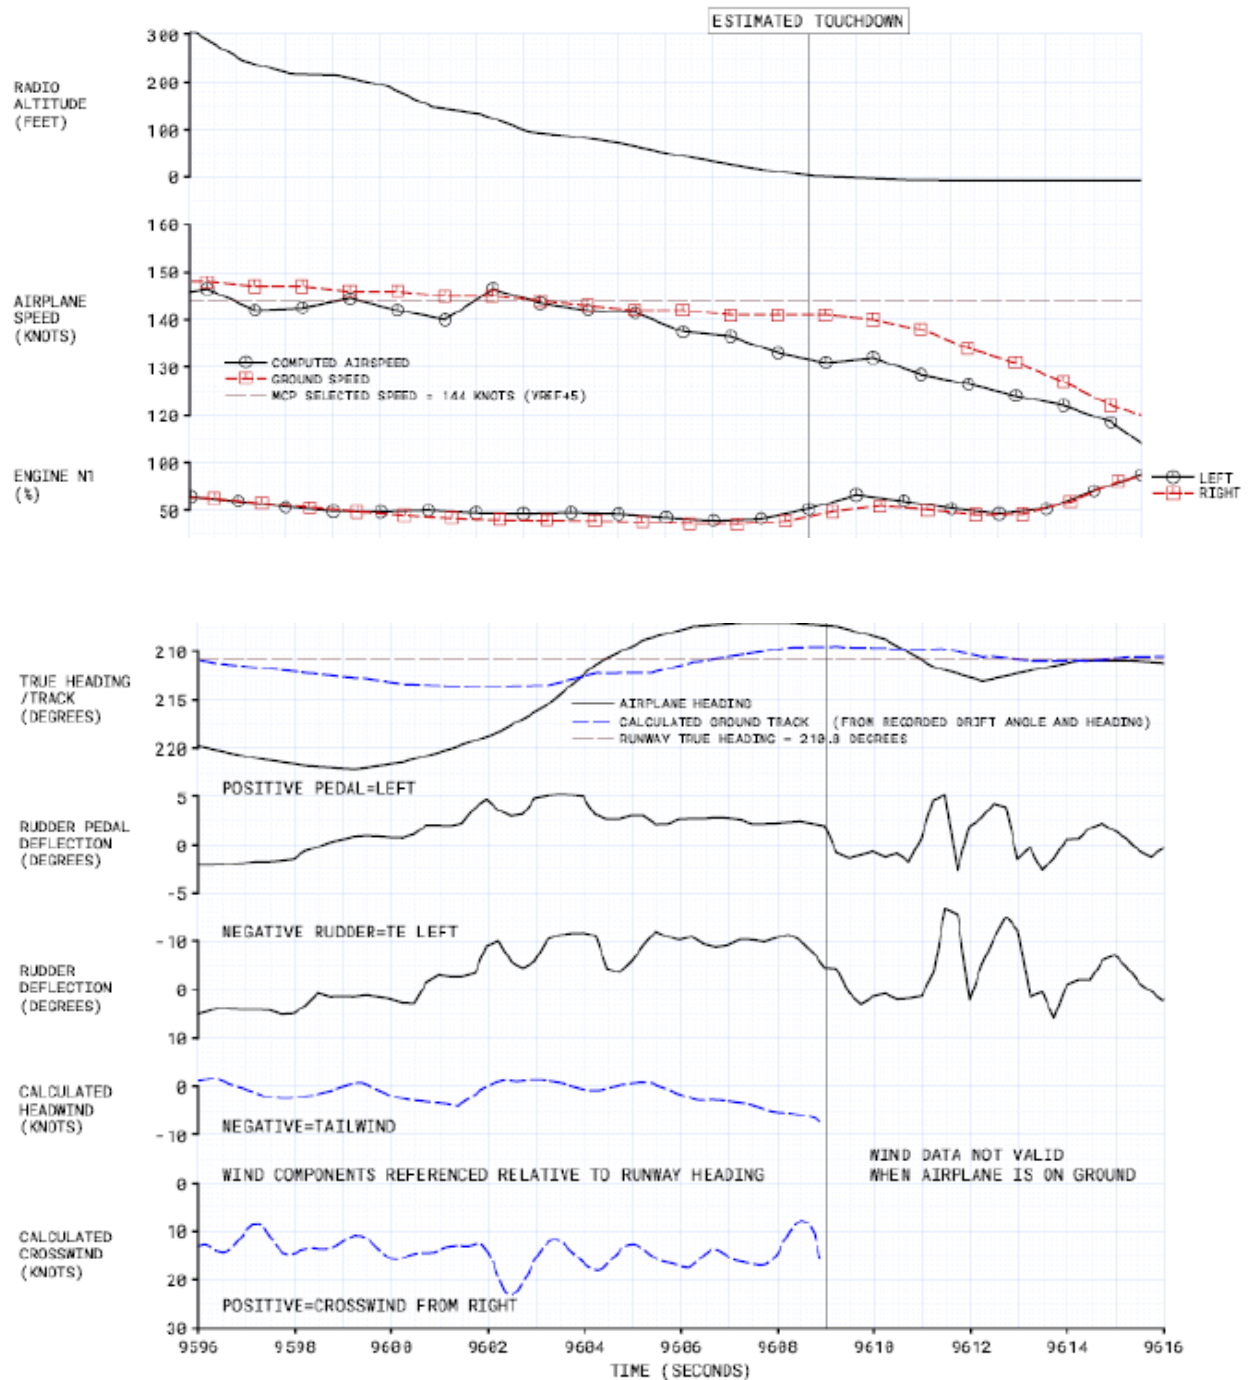
La velocidad de descenso calculada superó los 1000 pies por minuto durante aproximadamente 11 segundos, por debajo de la altitud de radio altímetro de aproximadamente 250 pies y el punto de contacto inicial (**initial touchdown**), y alcanzó hasta 1400 pies por minuto.

La observación de los datos del **FDR** muestra que la actitud de cabeceo (**Pitch attitude**) aumentó de cerca de 2 grados alrededor del inicio del aterrizaje (**Flare**) hasta alrededor de 8,4 grados en el momento del aterrizaje inicial (**initial touchdown**) y la actitud de cabeceo (**pitch attitude**) continuó aumentando hasta cerca de 9,3 grados poco después del aterrizaje, mientras que la deflexión de la columna se mantuvo elevada cerca de 5 grados. El avión giró en exceso con un cambio de actitud de cabeceo de aproximadamente 6,4 grados entre el inicio estimado del aterrizaje hasta el aterrizaje inicial, lo que superó significativamente la recomendación del Boeing Flight Crew Training Manual (**FCTM**) de un aumento de la actitud de cabeceo de aproximadamente 2 a 3 grados. Los **Power Lever Angles (PLA)** avanzaron muy por encima del ralenti poco antes del aterrizaje, superando la recomendación del FCTM de tener las palancas del acelerador en ralenti aproximadamente coincidente con el aterrizaje con el tren de aterrizaje principal. El aumento de **PLA** y el aumento posterior del N1 del motor antes del aterrizaje aumentaron la actitud de cabeceo debido a los motores suspendidos.
